## Ⅱ 浮魚礁設置状況調査

漁業資源課 杉本 昌彦

### 1 目的

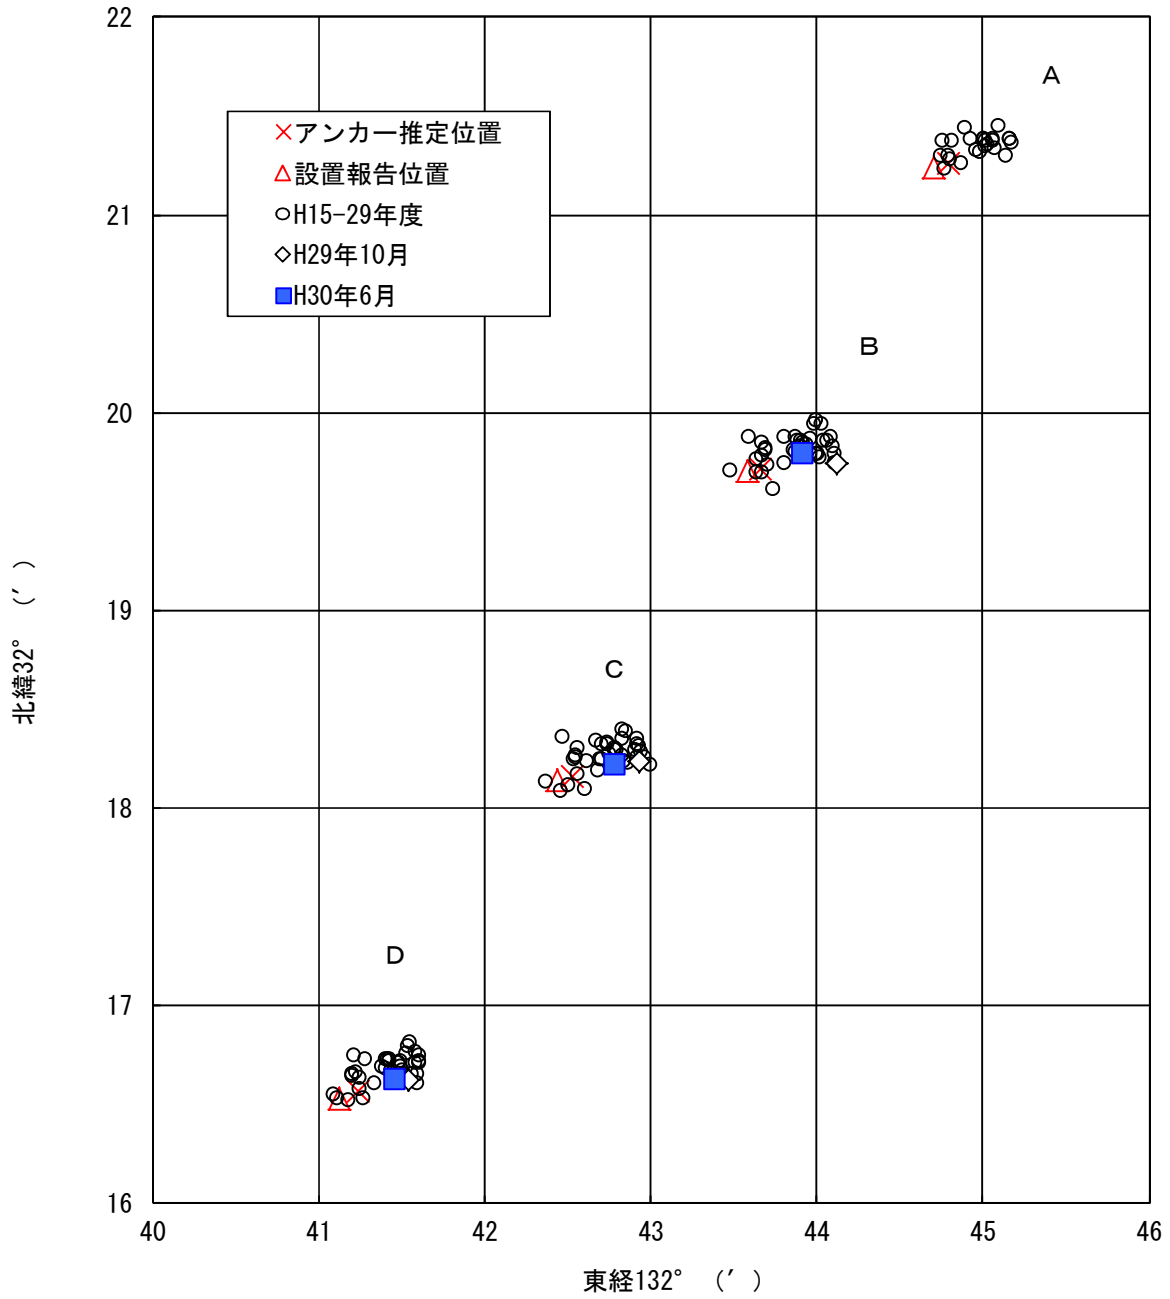
図5 13工区沖合中層型浮魚礁確認位置図（全体図）

全8工区の沖合中層型浮魚礁の調査結果を表3に示した。13工区では平成22年6月まで、18工区では平成19年2月の調査まで設置した全ての礁体を確認したが、その後は、13工区のA礁及び18工区のB礁の確認ができておらず、今年度も同様に確認できなかった。その他の各工区では、設置した礁体4基全てを確認した。

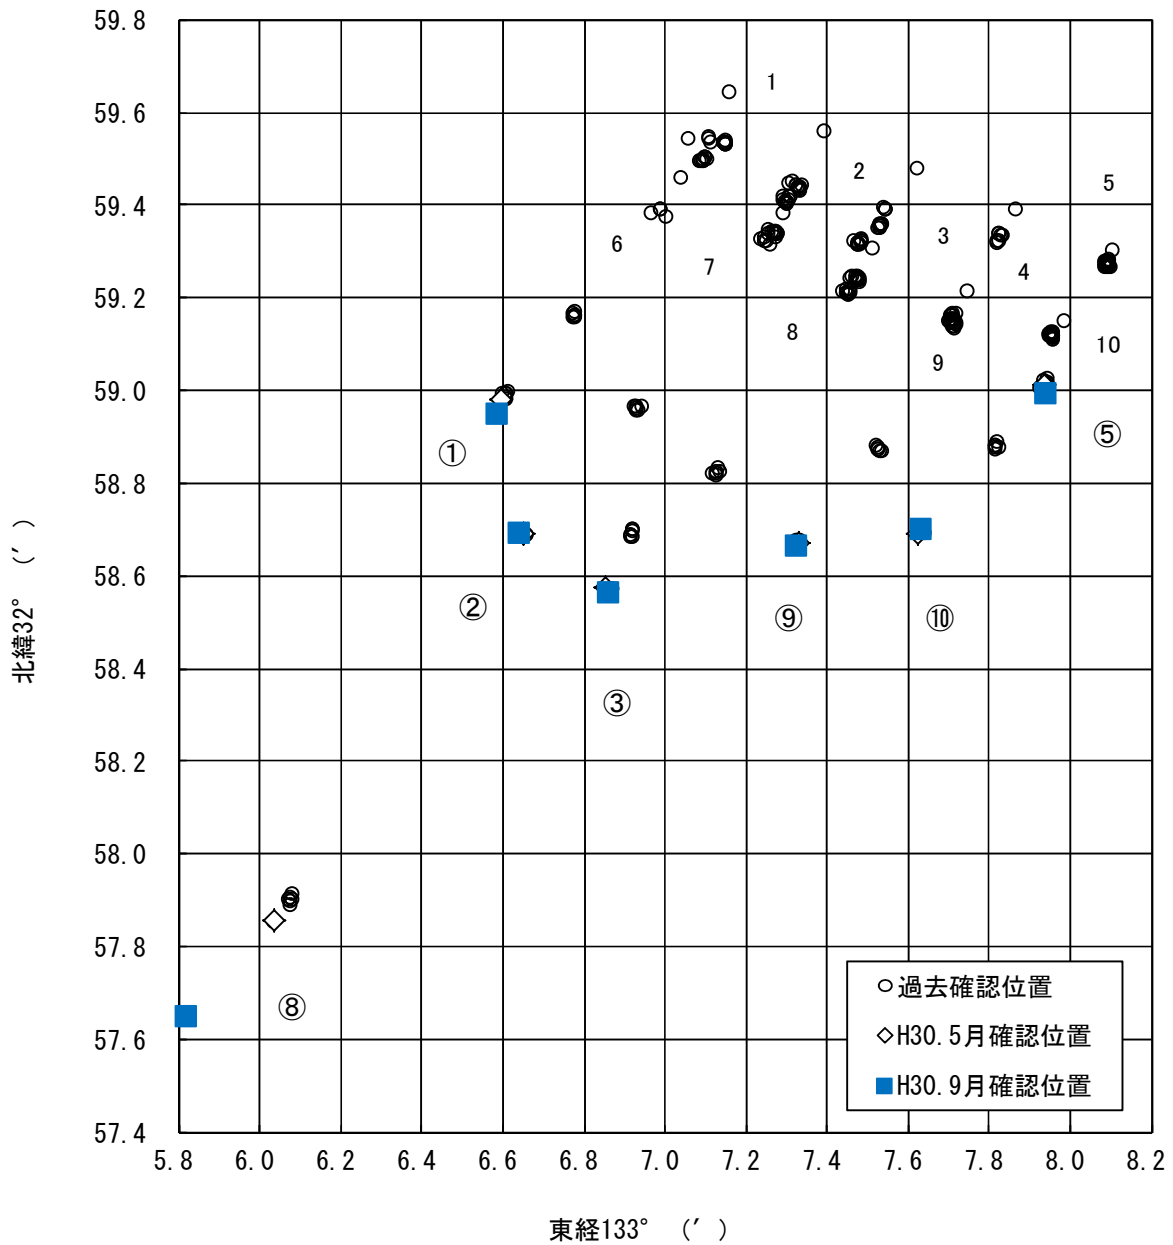
图13 大方地区沿岸中層型浮魚礁確認位置図

室戸及び安芸地区では10基全てを、横浪及び佐賀地区では8基、大方地区では7基を確認した。大方地区では、平成23年10月に、礁体位置が、前回調査の同年5月の位置から最大で南西方向に1,200m移動し、その後平成26年10月の調査では、礁体位置が、もう一度南西方向へ最大1,900m移動していた。今年は、この礁体位置が、さらに南西方向へ約500m移動していた。
