浮魚礁モニタリング調査 Ⅱ 2020(令和2)年度浮魚礁設置状況調査

漁業資源課 杉本 昌彦

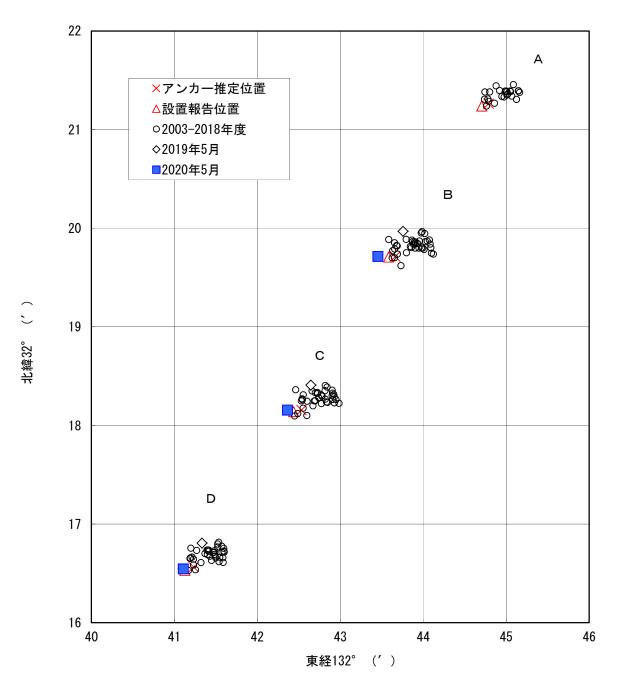
図5 13工区沖合中層型浮魚礁確認位置図(全体図)

全8工区の沖合中層型浮魚礁の調査結果を表3に示した。13工区では2010年6月まで、18工区では2007年2月の調査まで設置した全ての礁体を確認できたが、その後は、13工区のA礁及び18工区のB礁の確認ができておらず、今年度も同様に確認できなかった。その他の各工区では、設置した礁体4基全てを確認できた。

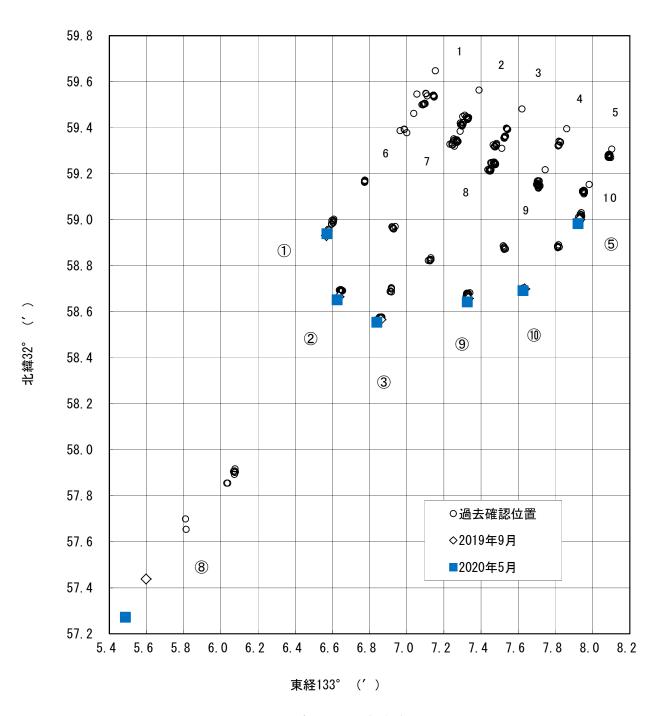
図13 大方地区沿岸中層型浮魚礁確認位置図

室戸(図9)及び安芸地区(図10)では10基全てを、横浪(図11)及び佐賀地区(図12)では8基、大方地区(図13)では7基を確認した。大方地区では、2011年10月に、礁体位置が、前回調査の同年5月の位置から最大で南西方向に1,200m移動し、2014年10月の調査では、さらに南西方向へ最大1,900m移動していた。このうち第8礁体の位置は、2018年9月の調査で約500m、2019年9月の調査では約600m、2020年5月の調査では約300m、いずれも南西方向へ移動していた。
