新たな管理型産業廃棄物最終処分場の 追加安全対策工事等について

令和5年12月
高知県、（公財）エコサイクル高知

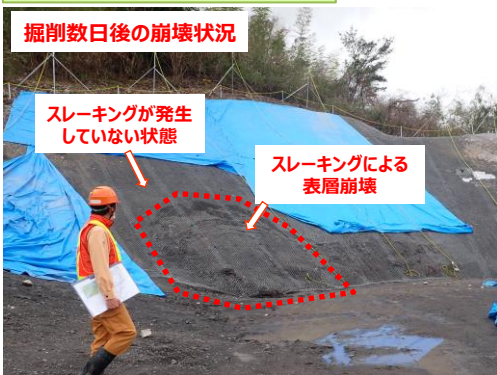
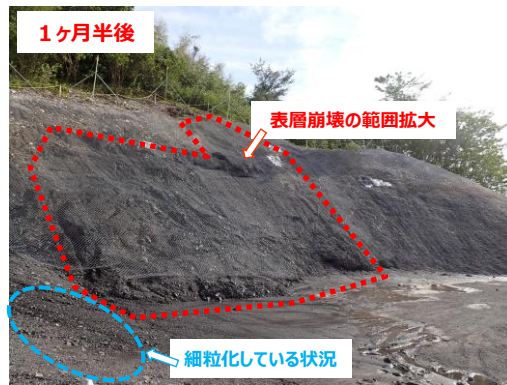
スレーキングの発生状況

- 新処分場の南側斜面を1:0.8勾配で掘削後2～3日で表層崩壊が生じたため、1:1.5勾配で再掘削を行ったが5日で表層崩壊。（R5.2～3月中旬）
- 主な原因はスレーキング（土塊が細粒化する現象）が発生し、斜面勾配を維持できなかったため。
- 室内試験によるスレーキングの判定では、掘削してからスレーキングが発生するまでの変位時間の予測は困難。
- 今回の場合、掘削後数日でスレーキングが発生していることから、法枠工等の対策工事を行う時間が確保出来ないため「安定勾配の確保」を選定する。
- また、安定勾配の確保に加え、斜面表層部では、重力の影響で長期間ゆっくりとした速度で下方に移動、変形する現象「重力性変形」や、雨水による浸食がみられるため、表層対策についても検討する。

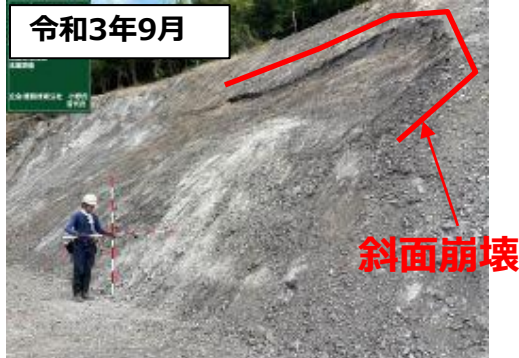
令和3年9月

1:1.0勾配斜面
施工中の崩壊状況

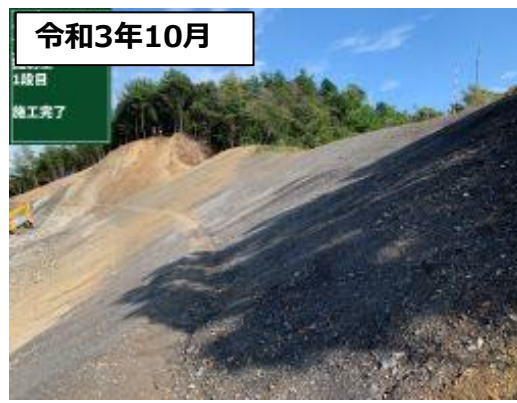
令和3年10月

1:2.0勾配斜面
施工直後の状況

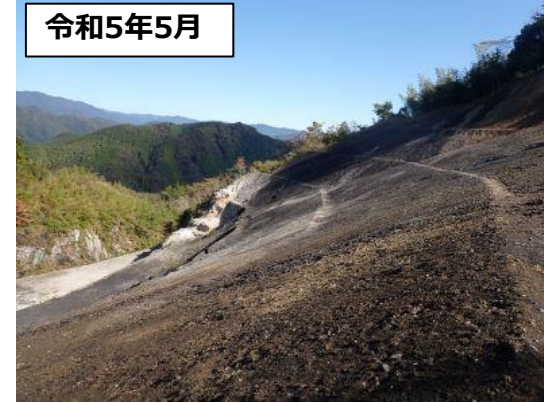
令和5年5月

- 処分場予定地に隣接した西側の工事用道路上部と、南側斜面の**適正斜面勾配**はともに1:2.0勾配であり、斜面表面に泥岩主体の岩盤（D~CL級）が現れる状況も類似しているため、工事用道路の斜面を南側斜面の安定勾配検討の参考とする。
- 工事用道路では、1:1.0勾配で掘削した斜面が施工中に崩壊しているが、1:2.0勾配で施工した斜面は、施工後1年以上経過した後も、大きな崩れは見られず安定している状況が確認できる。

1:2.0勾配斜面
施工後1年7カ月以上

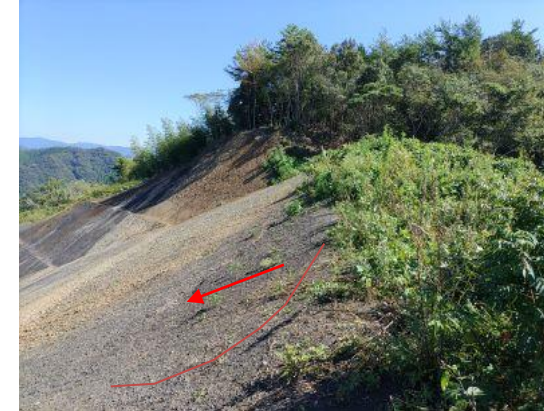
工事用道路の1:2.0勾配斜面における重力性変形の影響による表層の状況
