< 1 - 1 文献および現地調査 >

7. 参考例

上ノ加江地区で行った例を以下に示す。

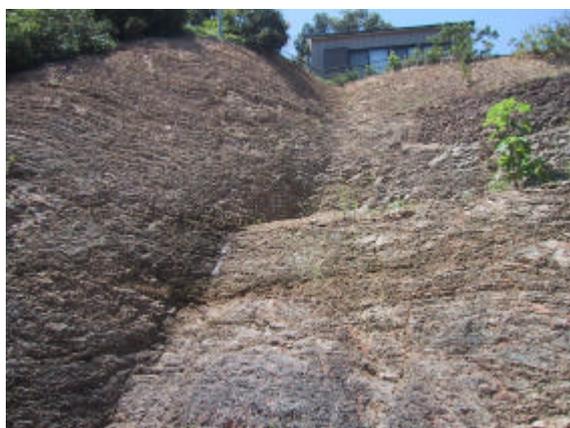
写真 7-13 上ノ加江小学校西付近
(風化著しく礫状となり、部分的に表層剥離)

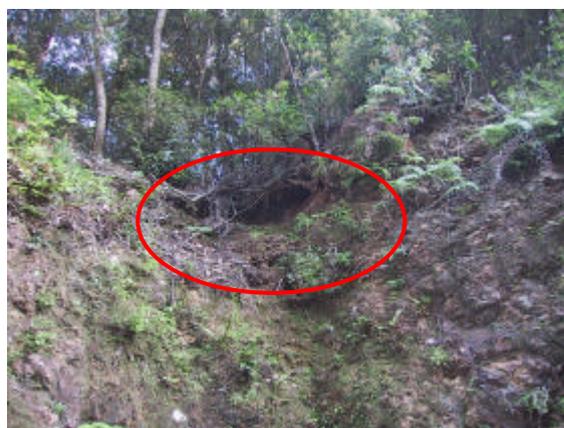
写真 7-14 上ノ加江バス停南西付近
(亀裂発達に伴う浮石化)

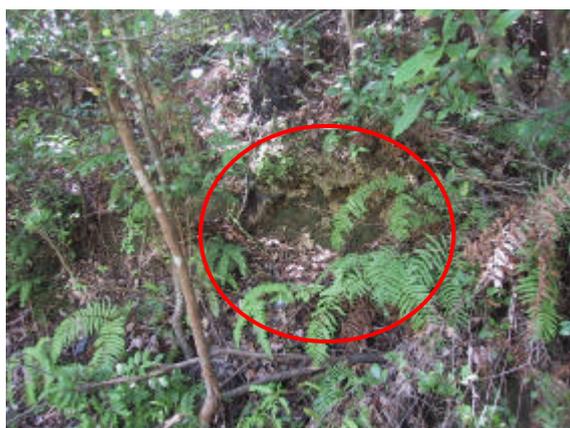
写真 7-15 上ノ加江小学校南付近
(一部で古い小崩壊)

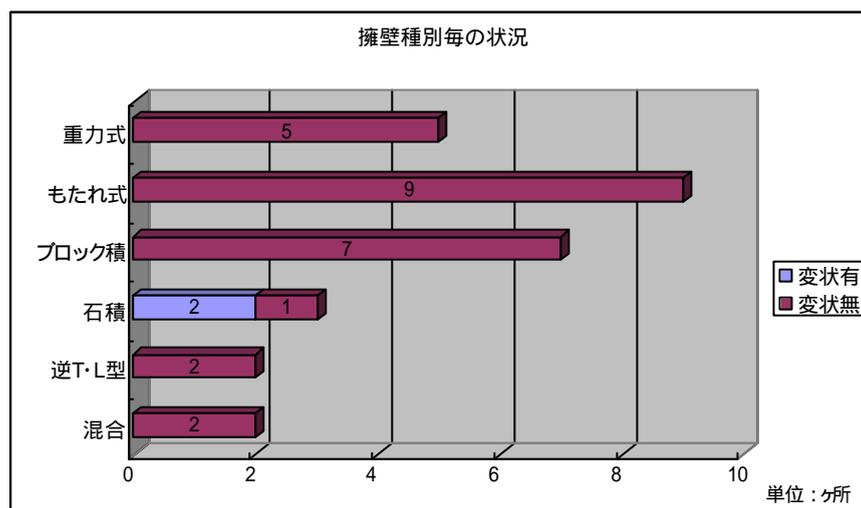
高さ2m以上5m未満の石積に変状が見られた。他の擁壁については、変状は見られなかった。

図 7-51 種別毎の変状

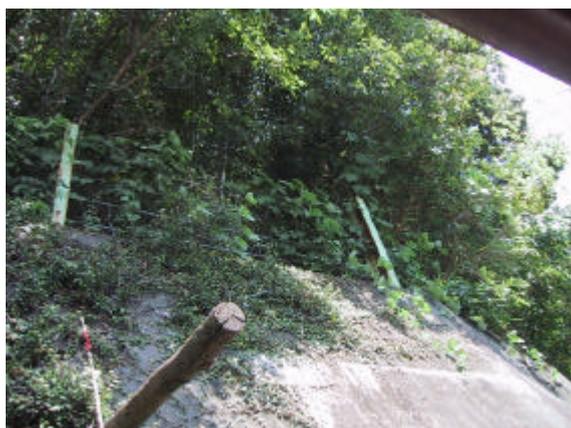
写真 7-19 上ノ加江小学校南付近
(防護柵腐食)

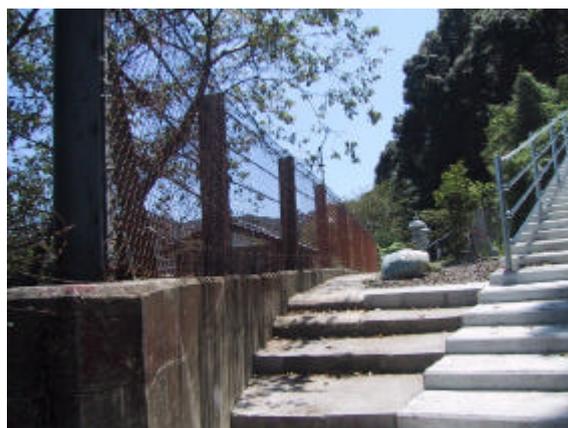
写真 7-20 上ノ加江バス停西墓地登口付近
(防護柵腐食)

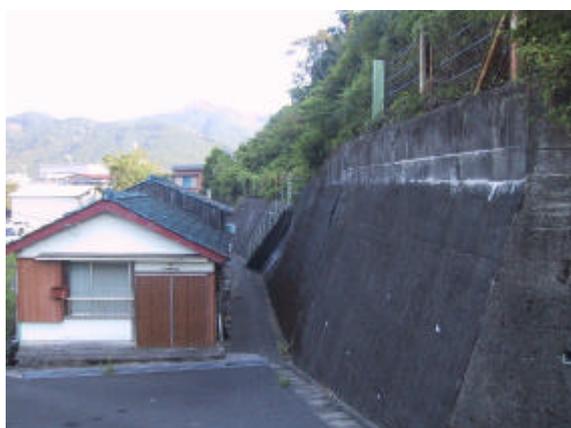
写真 7-21 両栄橋南東付近
(防護柵腐食)

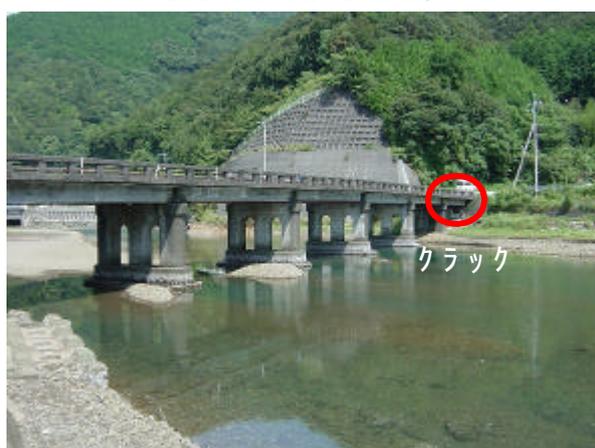
写真 7-23 全 景

架設年度：昭和31年9月

上部工形式：6径間単純RCT桁橋

主桁下面および床版下面は鋼板により補強済みである。

下部工形式：橋台(逆T式橋台)，橋脚(3柱式鉄筋コンクリート構造)

変状の有無：有り

架設から48年経過しており老朽化が進行している。また、耐震対策が出来ていない為、耐震補強を行う必要がある。

落橋防止装置：設置する必要がある。

変位制限装置：設置する必要がある。

桁かかり長：不足している。橋座幅拡幅する必要がある。

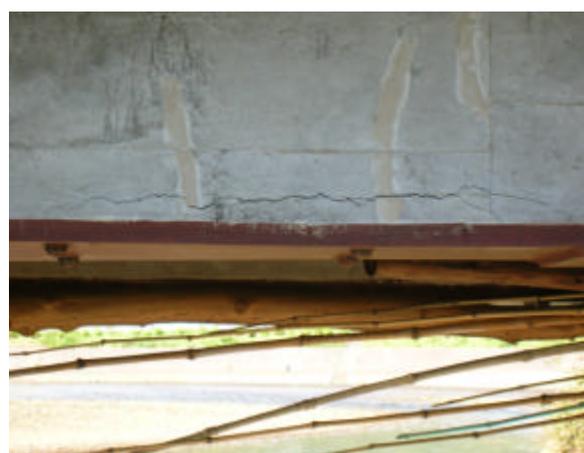
主桁に水平方向のクラックが発生している。(写真2)

写真 7-24 クラック部

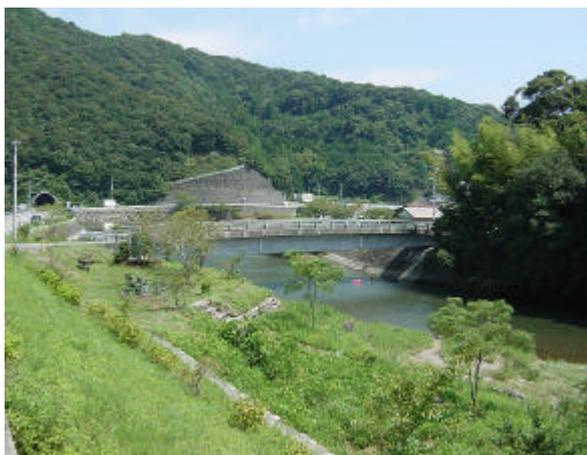
写真 7-25 両栄橋

変状の有無：無し

変状も無く、耐震上特に問題ないと考えられる。

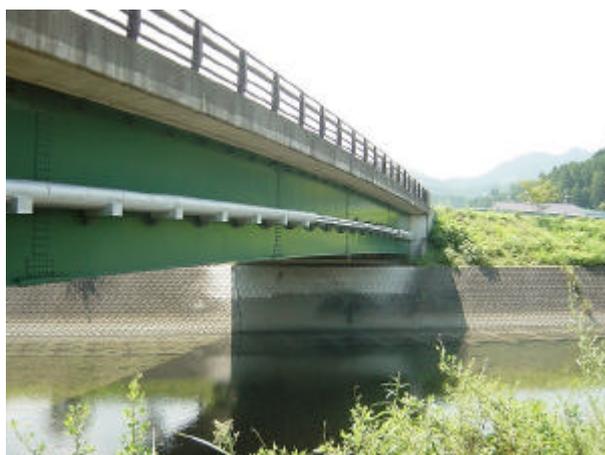
写真 7-26 両栄大橋

変状の有無：無し

変状も無く、耐震上特に問題ないと考えられる。
