# 外構用木製構造物の維持管理指針

高知県立森林技術センター

平成21年3月

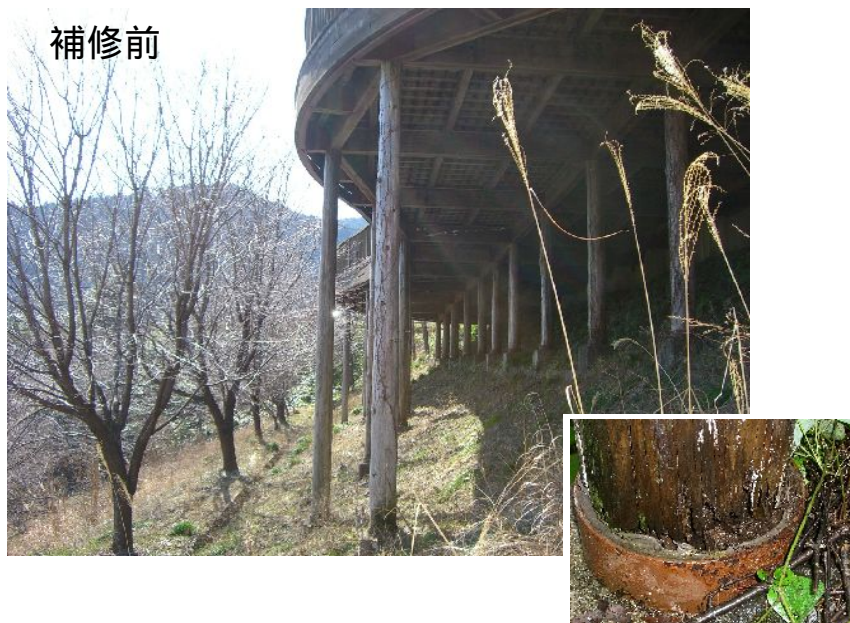
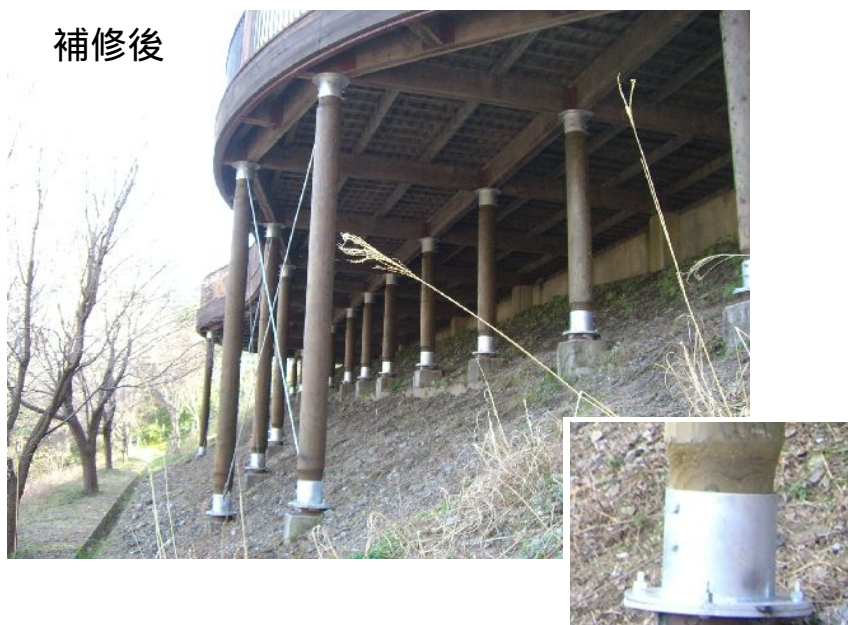
補修前

補修後

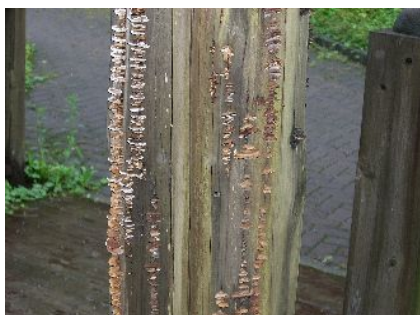
腐朽菌による被害では、表面に菌糸や子実体（キノコ）が見られ、シロアリによる被害では、不自然な形で筋状に土がつながっている蟻道が見られます。図2～図5のようにキノコや蟻道を発見した部材については、部材の内部や全体にかけて腐朽が進行している恐れがあります。

図2 パーゴラの柱に発生したキノコ

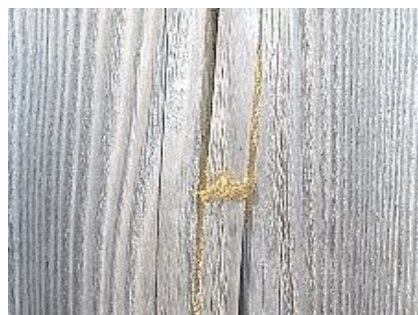
図3 柱の表面割れに添った蟻道

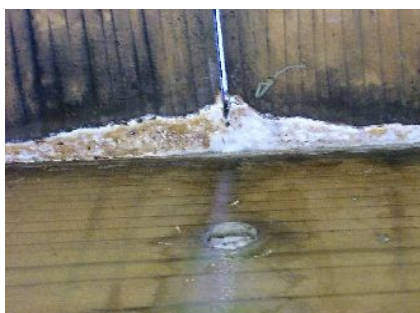
図4 デッキの裏面に発生した菌糸

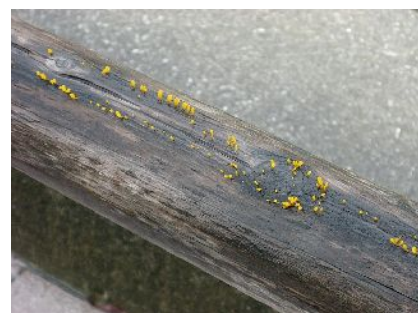
図5 柵の上側に発生したキノコ

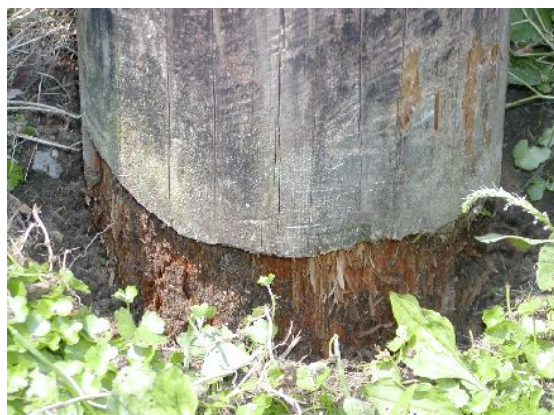
木製構造物の劣化状況を部材別にみると、部材全体の中で柱が最も多く、劣化した柱の程度をB：C：Dの割合で見ると、30:20:50%でした（図17）。D判定の柱は、施工後10～12年経過が中心であり、柱における位置別の劣化状況は、地際部80%、先端部20%の割合で地際部が多い結果となりました（図18）。

図14 遊具の柱地際部の劣化状況

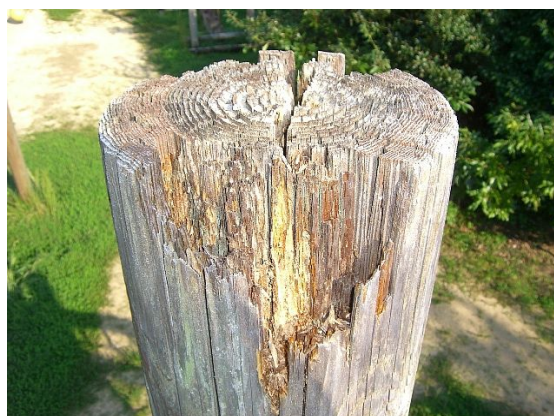
図16 遊具の柱先端部の劣化状況

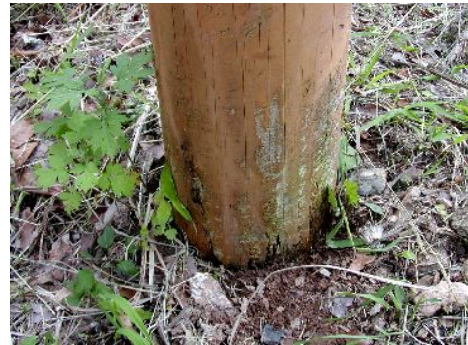
図19 地際部の軽微な劣化状況(補修前)

劣化調査の中で、地際周辺部に除草時に使用した草刈り鎌の傷がよく見られました。このケースでは、その傷の部分が暴露され、そこから腐朽が進行する事が考えられます。防腐・防蟻シートを使用する場合は、最後に鋼材でシートをカバーすることにより草刈り鎌の傷を防ぐ事ができます。

最も簡単な方法としては、腐朽箇所に対して木材保存剤を塗布することがありますが、ここでは、複合遊具の柱地際部に防腐・防蟻シート（株コシイプレザービング製 CUラップ）を巻き付けて、腐朽の進行を防ぐ防腐・防蟻シートを使用する方法を紹介します。

軽微な補修では、腐朽の発生が予想される箇所を塗布用の保存剤やスプレー式の保存剤などを用いて再塗布します。防腐・防蟻シートでは、あらかじめシートに防腐、防蟻薬剤を浸透させており、薬剤が時間をかけて溶け出す事により腐朽の発生を長期間予防することが期待されています。

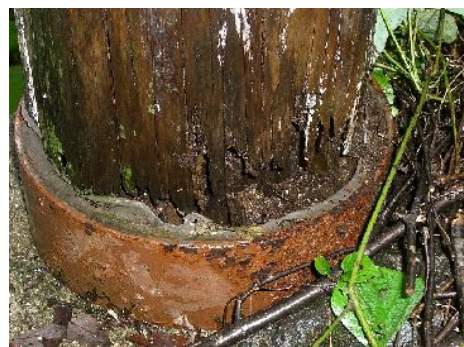
図22 地際部の劣化の進んだ状況(補修前)

劣化状況調査の結果から、木製デッキの支柱の20本中14本が至急修繕が必要な状態で、他の6本についても腐朽の進行が見られました。デッキ自体やデッキ上部については、ほぼ健全な状態であったため、補修計画としては、支柱を全数交換する事を最優先としました。

既存の支柱は、両端部がデッキ下部と基礎部に直接つながっていたため、支柱を交換するためには両端部の取り付け方を新たに考える必要がありました。そこで、両端部にあった既存の金物を交換用の支柱の脚元金物と梁受金物に溶接する事としました。この方法により、次回の支柱交換からは、既存の支柱を切断する事もなく比較的容易に交換作業が行えます。

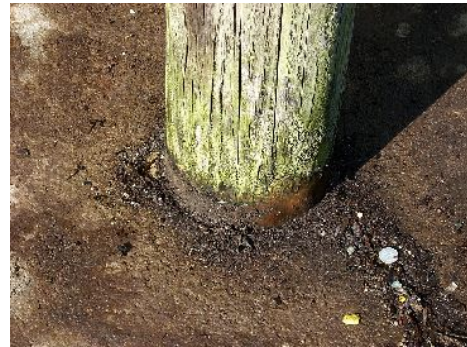
図26 柱地際部と基礎部の状況(補修前)

ここでは、基礎部のコンクリートをそのまま利用する方法として、ターザンロープの支柱交換時に支柱と基礎をケミカルアンカーで固定する方法を紹介します。

支柱交換時に基礎部を掘り起こし埋め戻す作業は効率が悪いので、基礎部をそのまま利用するための基礎部と支柱を直接連結させる方法を考えました。今回は、ケミカルアンカーを使用しましたが、他に後施工用の打ち込み式アンカーの使用も考えられます。

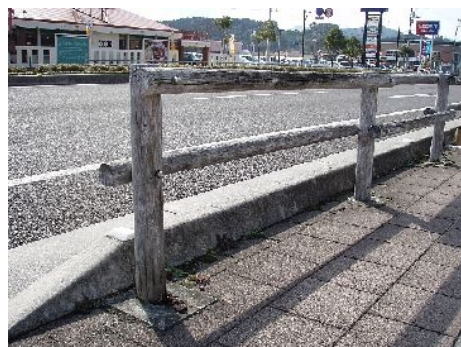
支間長1.8m、高さ0.8mの歩行者自転車用柵の支柱地際部の劣化が激しく、横木も腐朽が進んでいたため木材部分をすべて交換する事になりました。

図29 歩行者自転車用柵(補修前)

補修方法としては、パイプ付プレートを使用する方法と銅板を地際部に巻き付ける方法があり、補修方法別のコストについて比較検討しました。

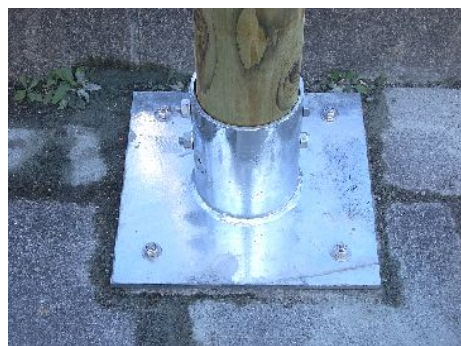
図30 施工直後のパイプ付プレートの状況

基礎部のコンクリートを利用して、後施工用のアンカーボルトによりパイプ付プレートを固定させます。

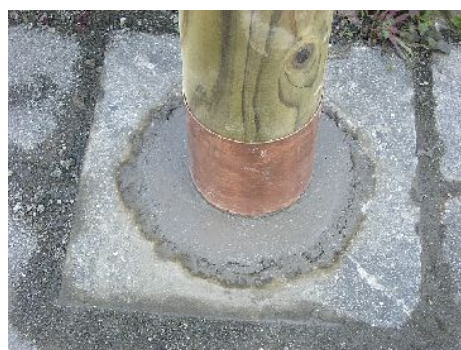
図31 施工直後の銅板の状況

支柱で最も腐朽しやすい部位である地際部について、銅板を巻き付ける事により腐朽の進行を防ぎます。
