高知県工業技術センターだより

▶ 生産技術課からのお知らせ

ひずみ測定装置による破損原因調査事例

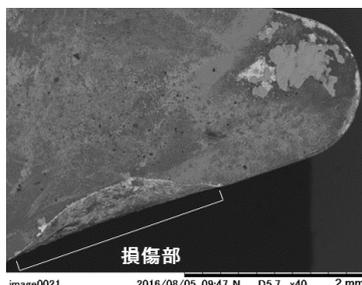
写真1 旋削工具

使用中の旋削工具（写真1）を、小型電子顕微鏡で観察及び分析した例を報告します。

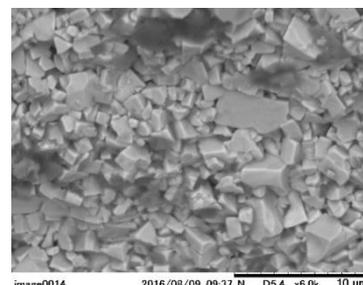
写真2 損傷部

使用済みの部分を低倍率で観察すると損傷部（写真2）があり、倍率を上げると母材である超硬合金のタングステンカーバイド粒子（写真3）を確認することができました。

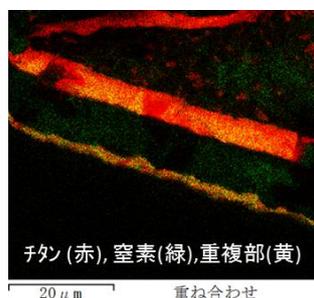
写真4 コーティング剥離部

次に反対の未使用部分を拡大するとコーティングの剥離部（写真4）があり、元素分析をしてみるとコーティングはチタン系（TiN等）とセラミック系（Al₂O₃）の薄膜で主構成されていることが分かりました（写真5, 6）。

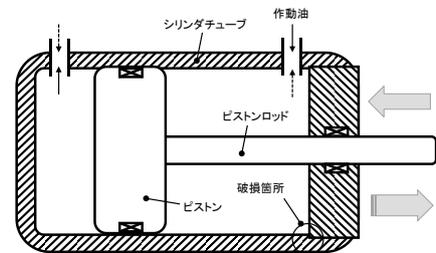
図1 油圧シリンダの構造

A社では、図1のような市販の油圧シリンダを組み込んだ製品を製造販売しています。ところが、納品後間もない製品で、シリンダチューブのピストンカバーとの連結部分に亀裂が生じました。別の検査で、シリンダチューブの材料には問題がなく、他に原因があるとされました。また、亀裂の起点となった場所では応力集中の可能性が指摘されていました。

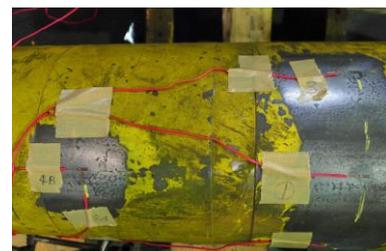
図2 ひずみゲージの貼付

上記原因を特定するため、図2のようにシリンダチューブにひずみゲージを貼り付け、運転時に発生する動ひずみを測定し、応力を求めました。なお、貼り付け位置は CH1~3 は亀裂発生場所付近の長手方向、CH4a と c は中央付近の周方向、CH4b と d は長手方向に貼り付けました。壁面とピストンの衝突を再現するため、負荷を与えずにピストンを往復運動させました。

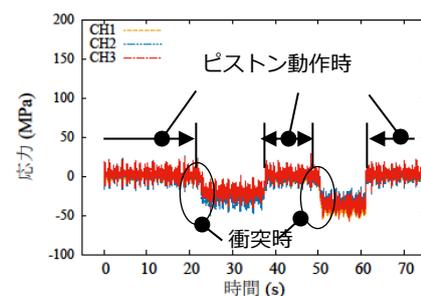
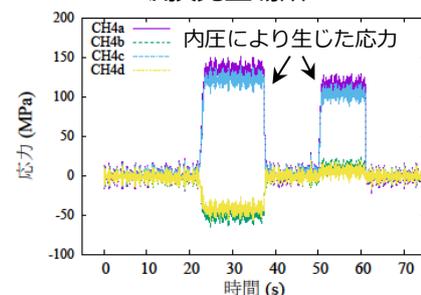
図3 応力の測定結果

測定結果は図3のようになりました。ピストンが壁に当たって動作が停止すると、内圧の影響で各部の応力が上昇するが、衝突の瞬間は、特別に大きな応力は発生していません。これは、油圧シリンダの動作が適切なもので、問題になるような衝撃応力が発生していないことを示しています。シリンダチューブの材料の引張強さは540MPa、耐力は390MPaで

す。応力の測定結果はこれらに比べて十分に小さいです。これは、シリンダチューブの厚さは十分であることを示しています。以上から、指摘を受けていた応力集中によって、想定外の応力が生じ、破壊に至った可能性が高いと結論づけられました。

シリンダメーカーの協力で問題箇所の図面を確認したところ、図面どおりの加工がなされていないことわかりました。A社とシリンダメーカーは良好な関係を続けており、協力して対策を進める方針です。
