# 1 新堀川界隈の記録

## 2 石垣の再生・創出の検討

# A 保存区間(既設石垣部) a) 駐車場下

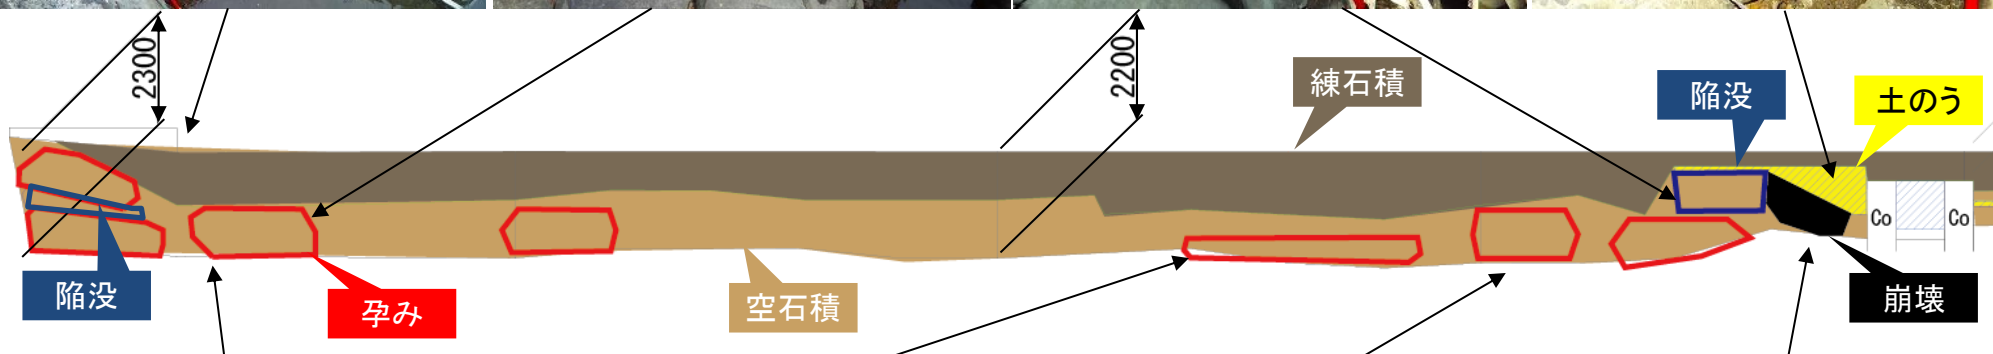
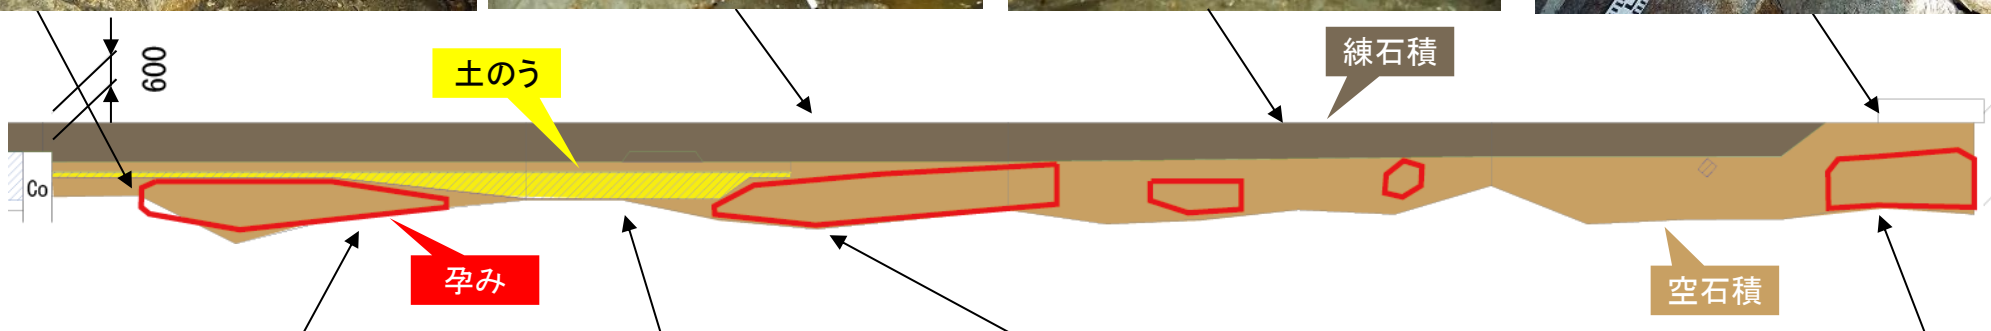
駐車場西側の石垣の状況 (2/2)

## 駐車場西側の石垣の状況 (1/2)

- 南駐車場西側の石垣は、空石積の上に練石積が施工されており、空石積区間で、孕みだしや崩壊が顕著。
- 空石積区間で崩壊した後は、土のうによる応急措置が講じられている。
- 練石積区間では、孕みだしなどは見られない。

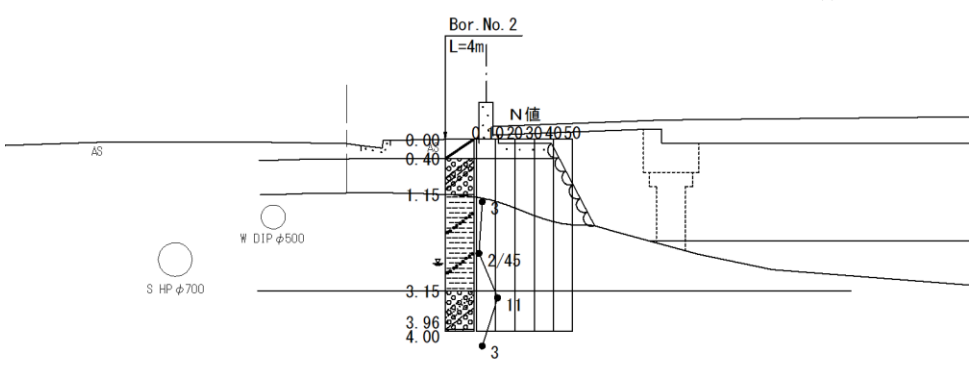
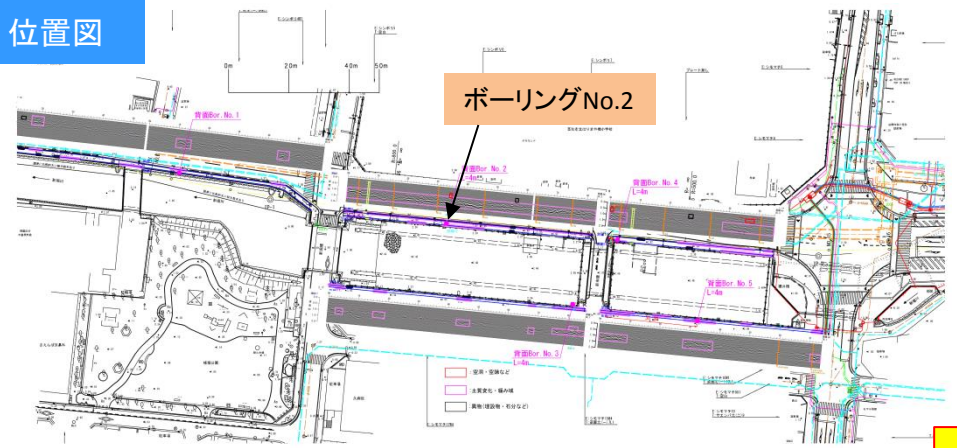
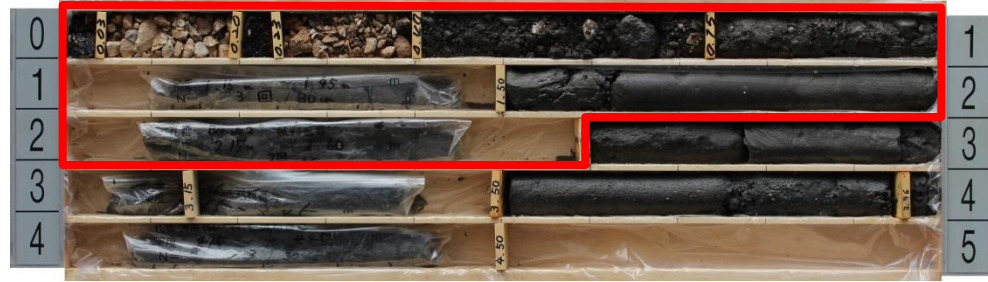
### 横断図 (ボーリングNo. 2)

- 空洞調査において空洞や空隙が疑われる箇所ではボーリング調査を実施。
- 石垣背面は、**N値が5以下**であることは確認できたが、空洞を確認できなかった。

背面が吸い出しを受けている(空洞がある)ことは確認できなかった。

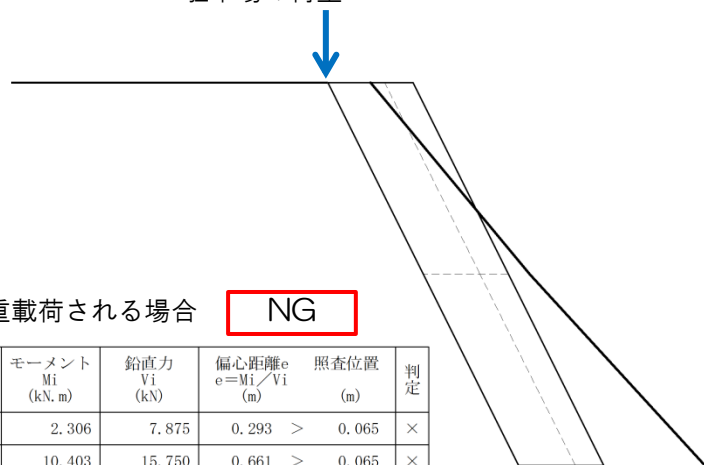
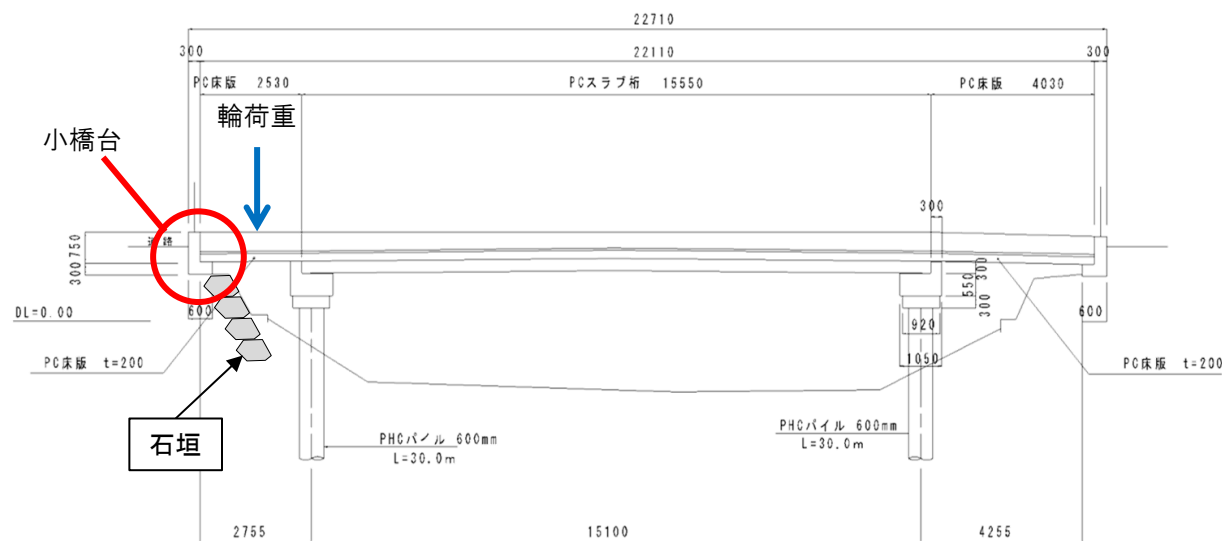
駐車場部の現況断面図

- 駐車場の小橋台が石垣上に直接設置されており、駐車場の荷重が石垣に直接作用する構造となっている。
- 床版の自重や駐車車両の荷重を合わせて、**1㎡あたり約10tが石垣に作用している**と想定される。

- 駐車場の荷重が、石積に影響していることが判明。
- 現況の石垣は、計算結果が示すとおり、下方が崩壊している。

NG

石垣の崩壊は、駐車場の荷重が影響していると考えられる。

- ・ 駐車場の荷重が小橋台を伝達し石垣に作用したためと考えられる。

- ・ 石垣に荷重を伝達させる**駐車場(小橋台)を撤去**。
- ・ 棧橋を石垣背面方向に延長し、自動車荷重を棧橋の杭に直接伝達させ、**石垣に負荷をかけない計画**とする。
- ・ 鋼管開端杭を用い、打設時に周辺地盤へ与える影響を最小限とする。
- ・ 杭の直径は、施工時に石垣への負荷をできる限り与えないよう、最小径である60cmとする。
- ・ 棧橋と現道との境界には踏掛板を設置し、荷重を分散させる。

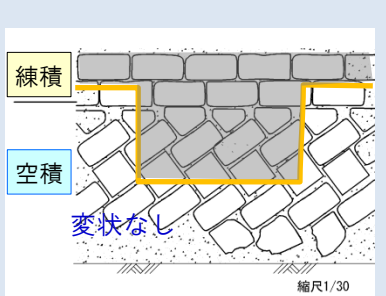
No.10+2m付近

健全(下部は空積)

空積部 (変状なし)  
→ 存置 (そのまま) ※  
※上部撤去時に、背面に空洞が確認された場合、撤去し空積で積み直し

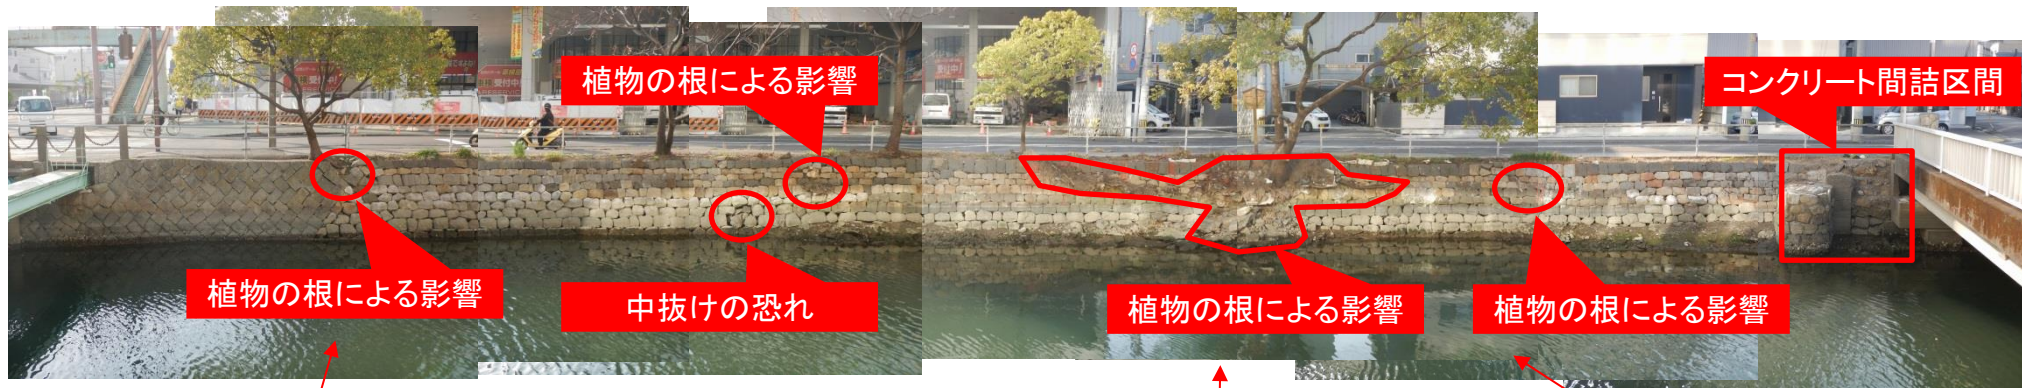
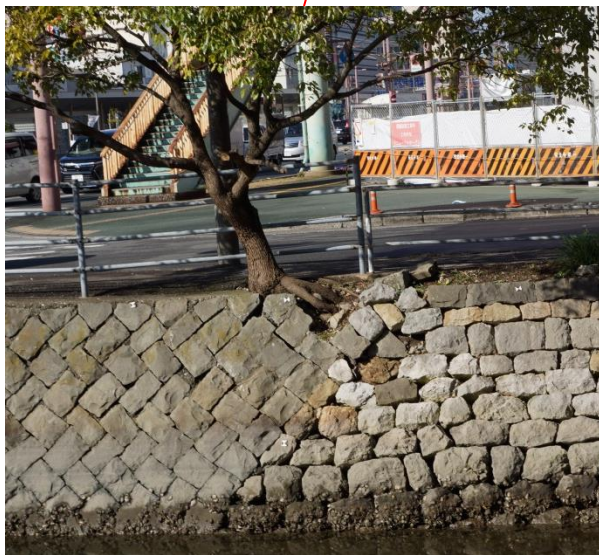
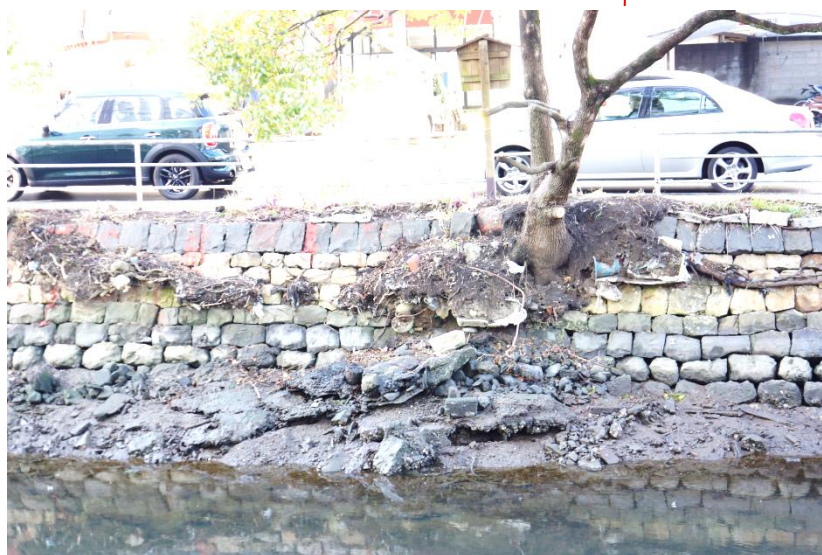
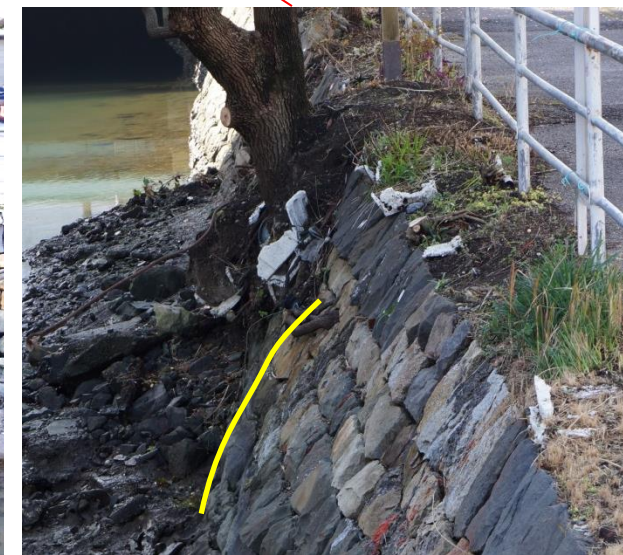
## (1) 電車通り～四国銀行木屋橋支店駐車場通路の状況(西側)

- ・間知積と、布積の区間で、自生した植物による石垣の変状が見られる。
- ・植物の影響を受けた箇所を除けば、比較的健全性を維持している。  
(一部石垣に中抜けの恐れがある区間等も見受けられるが、自動車走行に起因する顕著な孕みだしなどはない。)
- ・四国銀行の通路橋付近はコンクリートによる間詰補強が行われている。

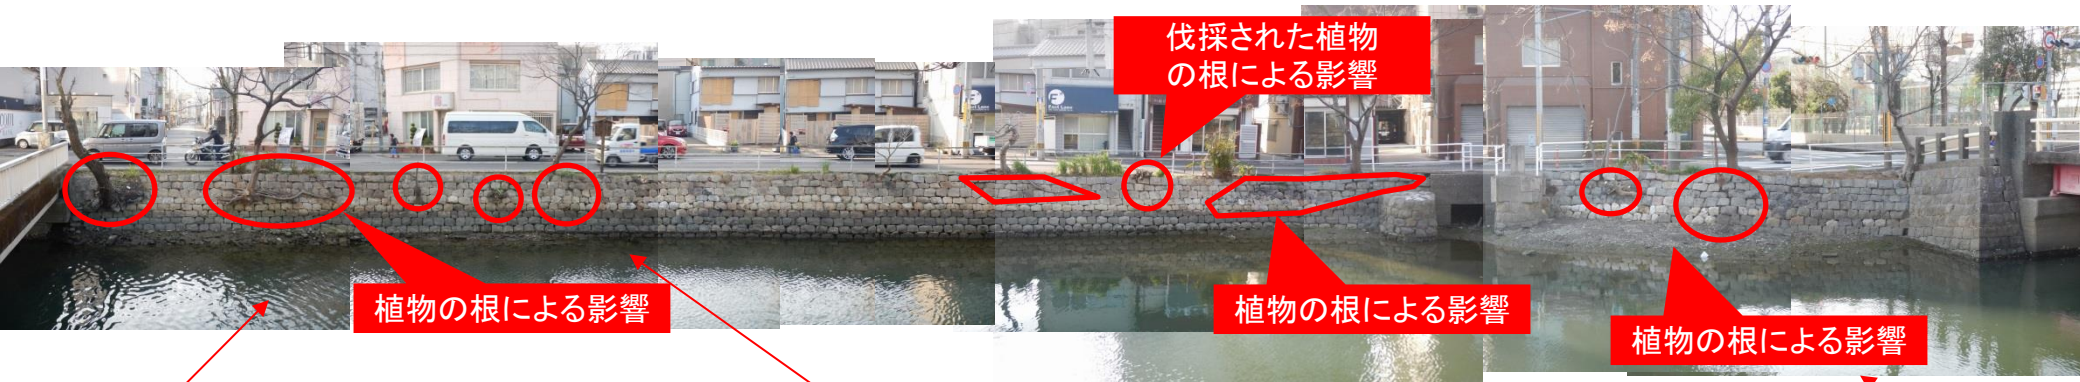
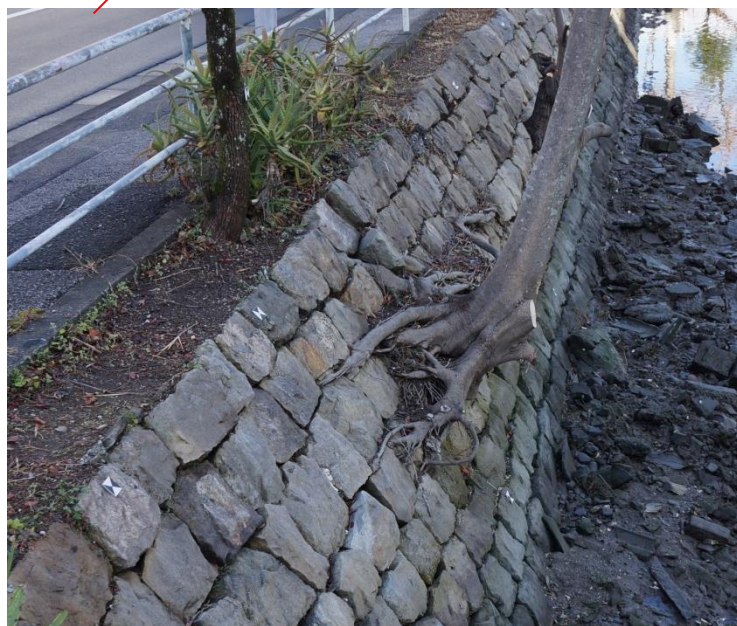
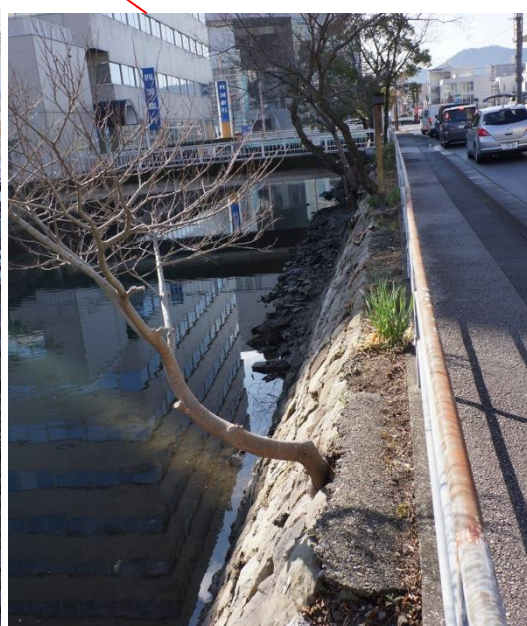
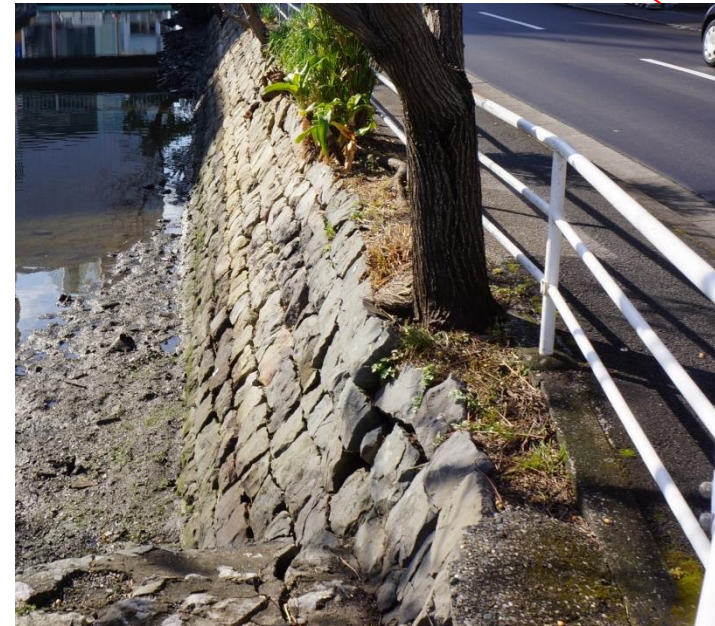
## (2) 四国銀行木屋橋支店駐車場通路～新堀橋の状況 (西側)

- 布積が残っている区間だが、南側と同様に自生した木の根が石垣に変状を与えている。
- 大きく育った樹木の周辺で孕みだしなどを確認(下右写真)、小さい樹木の周辺は大きな変状を見せていない(下写真中央)。
- すでに伐採された樹木もあるが、根の影響が残っている箇所も見受けられる。
- なお、樹木は栈橋施工時に伐採する。

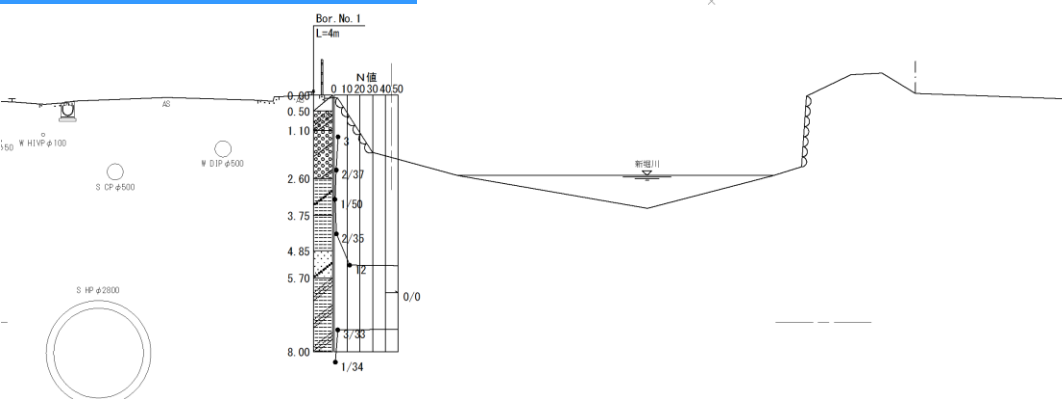
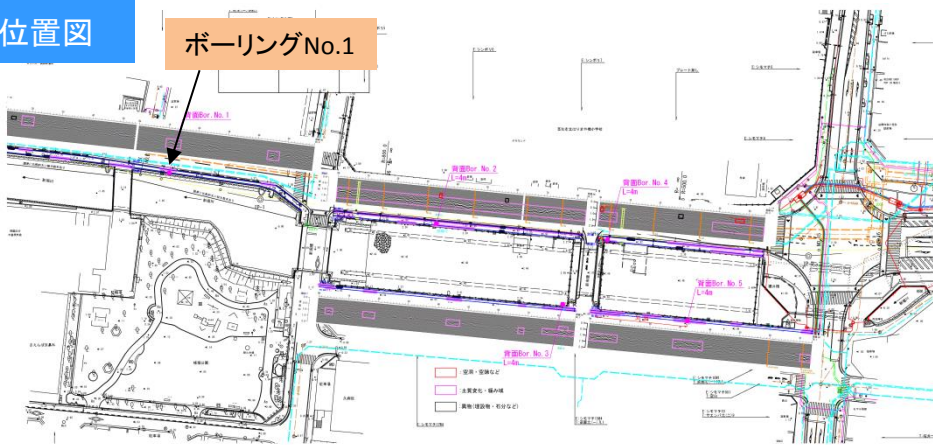
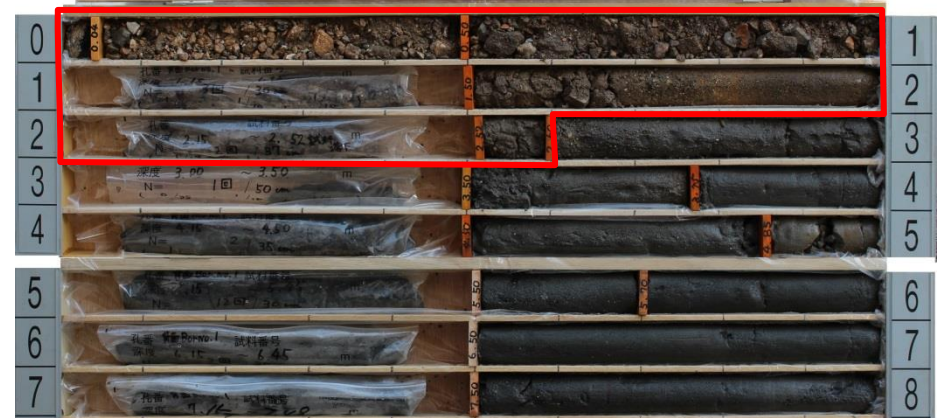
### 横断面図 (ボーリングNo. 1)

- 空洞調査において空洞や空隙が疑われる箇所ではボーリング調査を実施。
- 石垣背面は、N値が5以下の緩い層であることは確認できたが、調査では空洞を確認できなかった。

背面が吸い出しを受けている(空洞がある)とは確認できなかった。

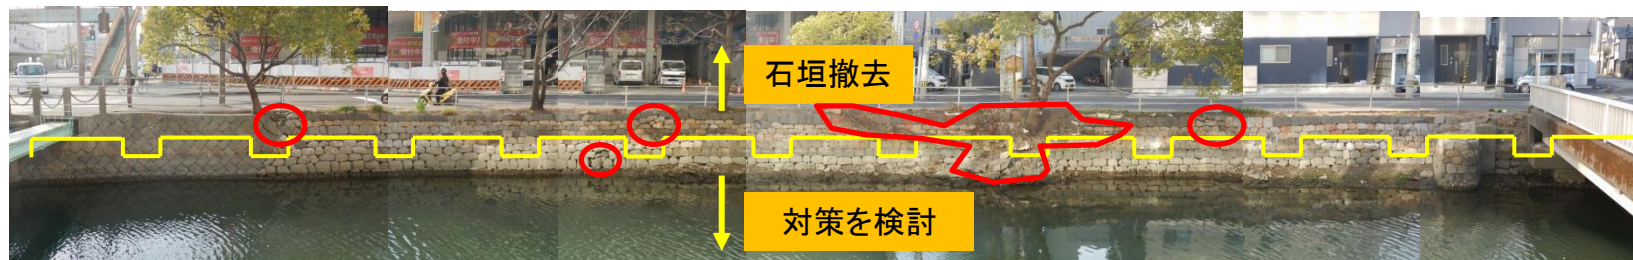
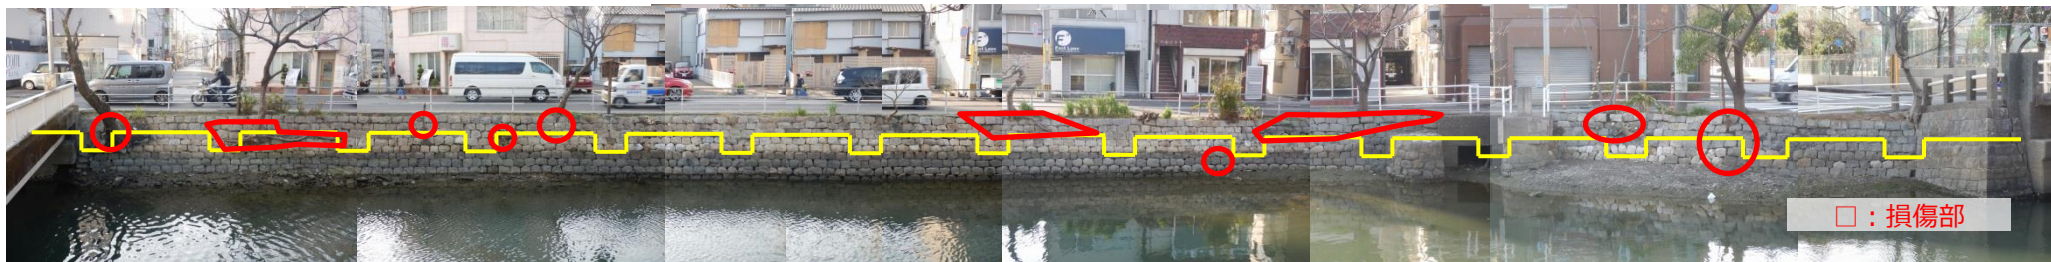
棧橋の影響箇所と樹木による損傷箇所図

- 棧橋に干渉しない下方の石垣について、樹木の根による損傷がみられるため、対策の検討が必要。

- 栈橋が干渉しない下方の石垣は、樹木の根によるはらみ出しなど、根の影響により石垣の変状が見られる箇所がある。
- 一部中抜けの恐れがある箇所があるが、比較的健全な石垣が多い。

- 現状を記録保存。
- 栈橋の桁が干渉するため天端部は撤去が必要。
- 樹木の根は、存置すると腐敗し、今以上に石垣へ変状をもたらすことが想定されるため、根の張り出し範囲を確認して除去する。
- 下部の空積は、必要最低限の補修を行う。

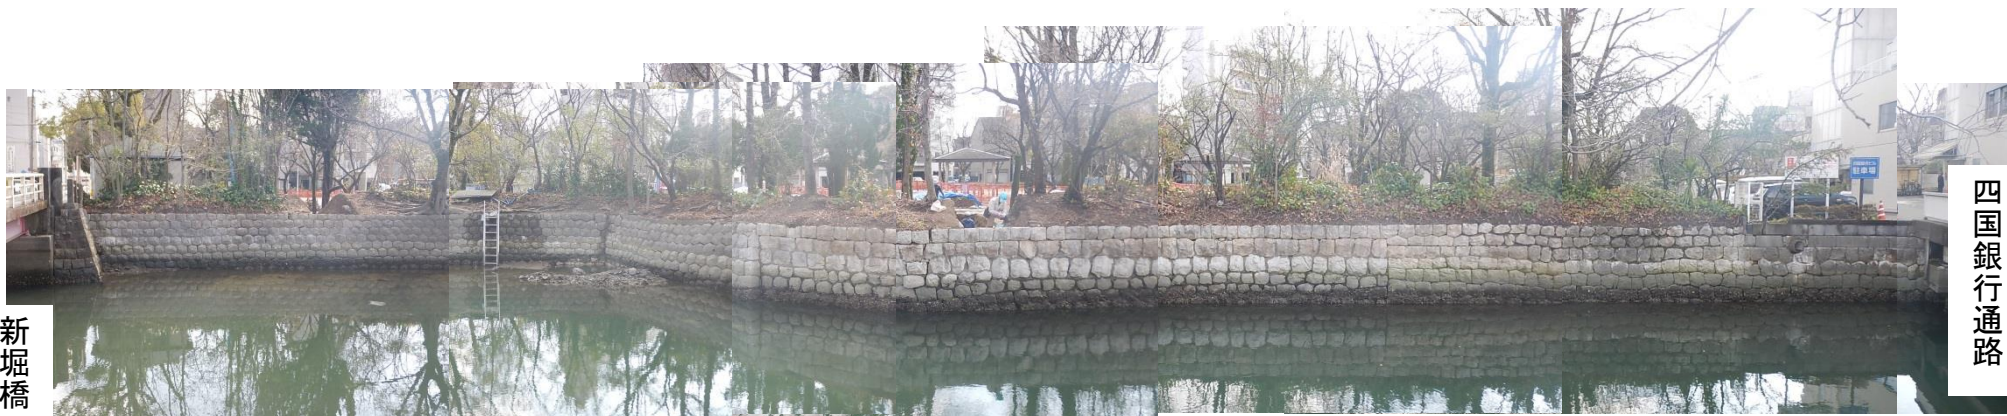
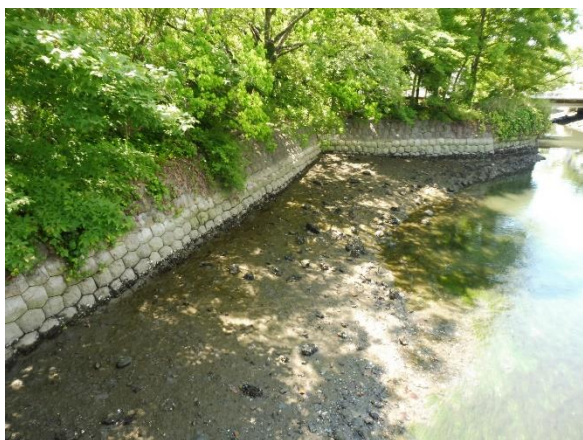
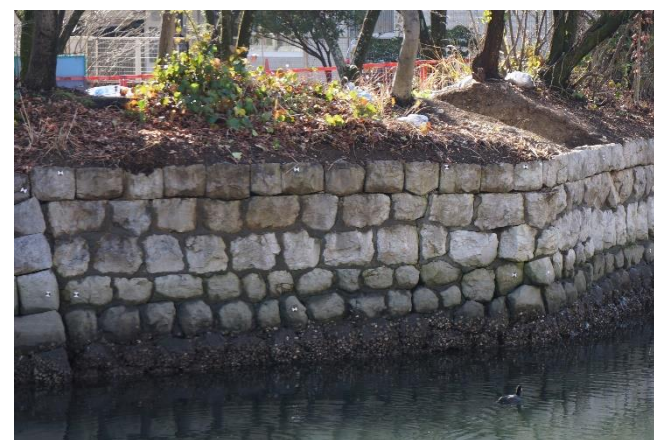
- 石垣の勾配が1:0.4程度の区間は、モルタル注入がされていない空積み。
- 石垣には孕みが見られるものや、石垣の間に隙間が開いているものが見受けられる。
- 急勾配になり、ほぼ直壁となる区間には、石垣の間にモルタルが注入されている。
- モルタルが注入されている区間では、顕著な変状は見られない。

モルタルが充填されていない石垣には  
一部孕みや石垣間の隙間が開いている箇所が  
見られる

勾配の急な石垣の間にはモルタルが充填されている

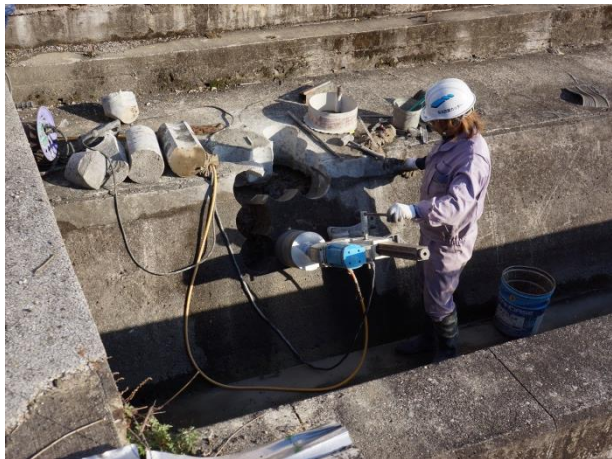
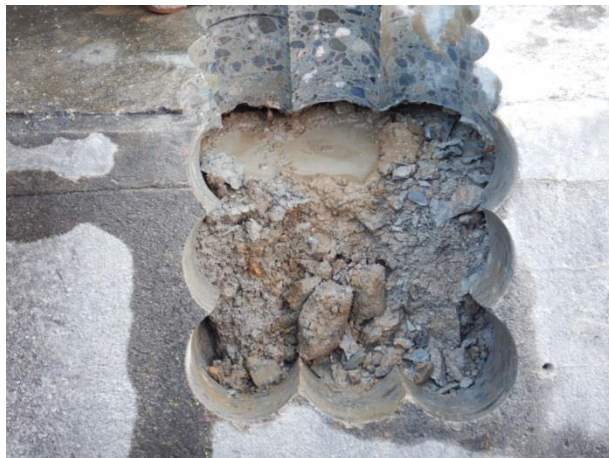
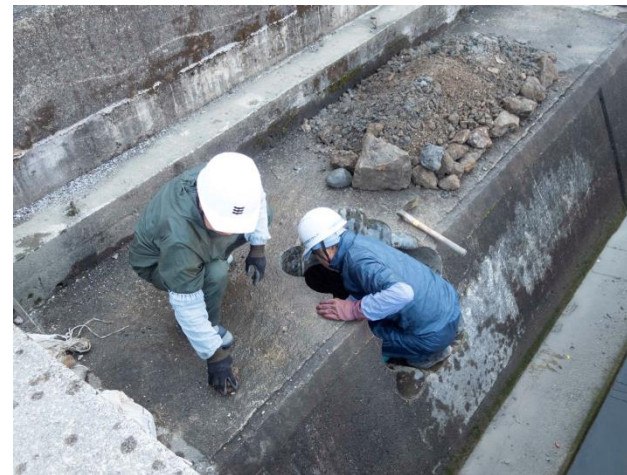
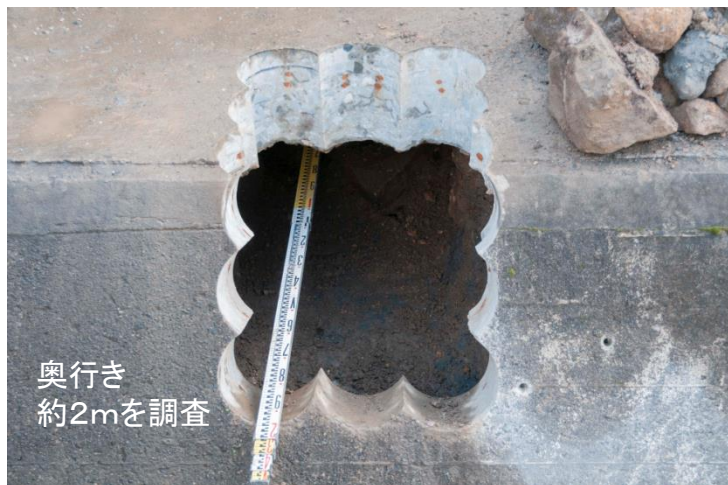
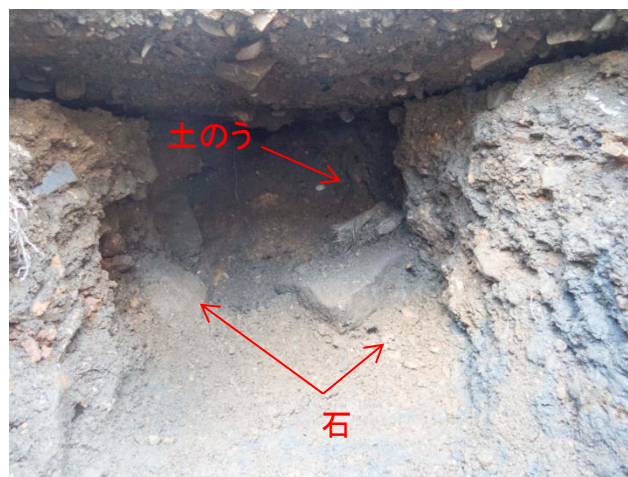
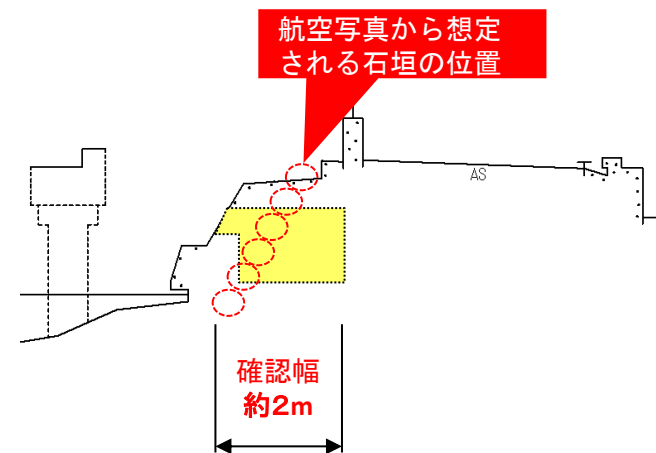
### 背面調査箇所1

- 擁壁背面には、石や土のうが確認できたものの石垣は確認できなかった。

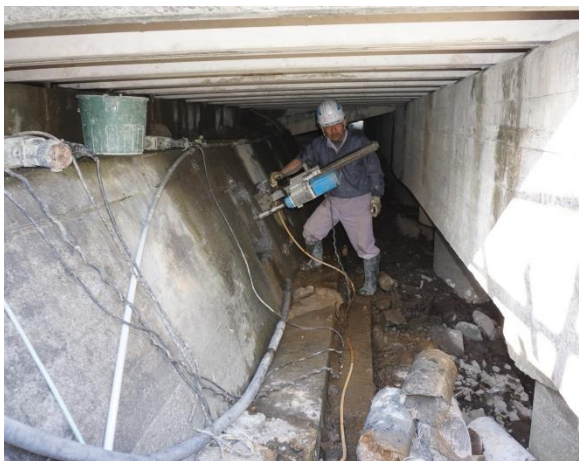
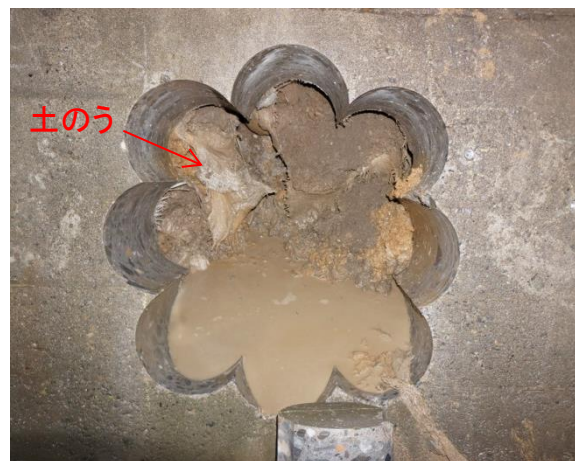
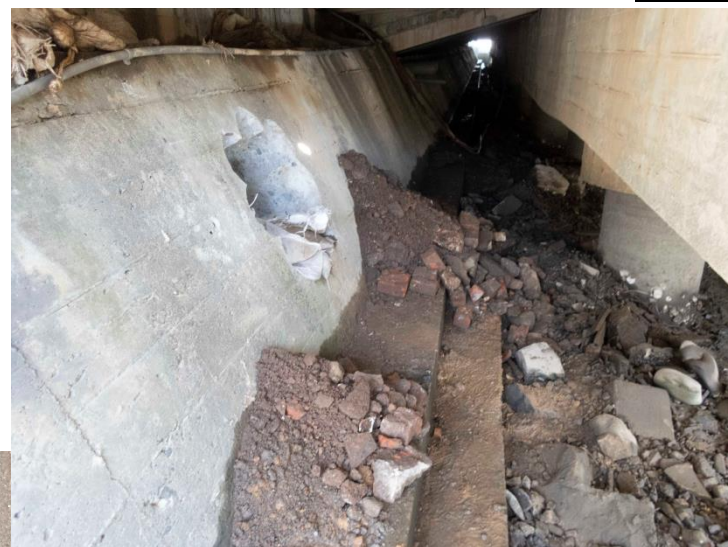
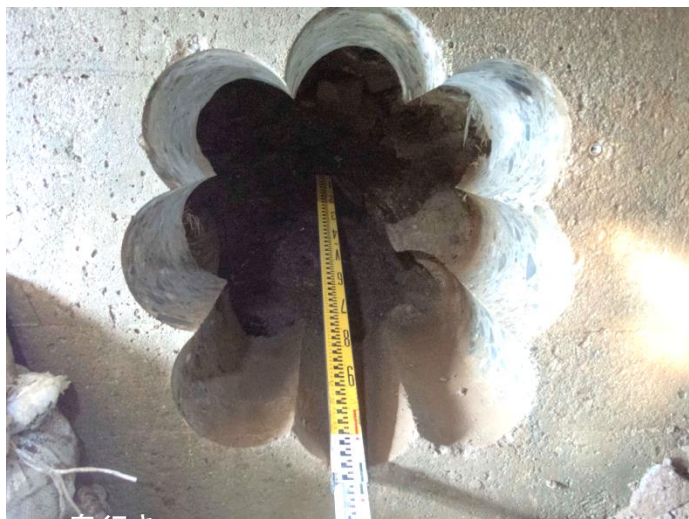
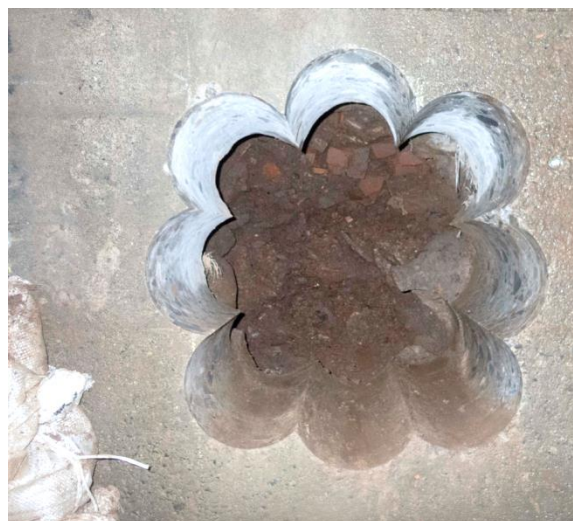
### 背面調査箇所2

- 擁壁背面から石や土のうを確認できたものの石垣は確認できなかった。

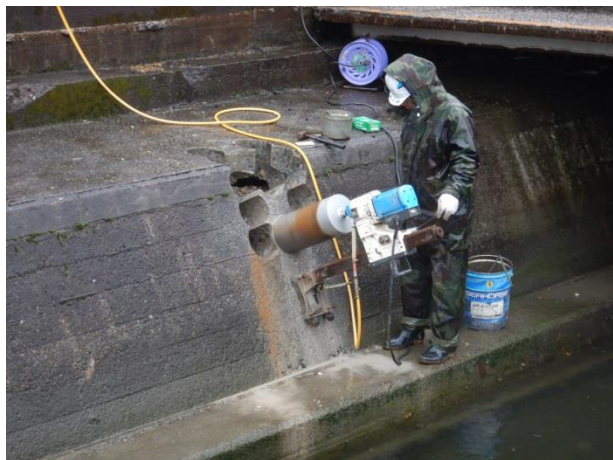
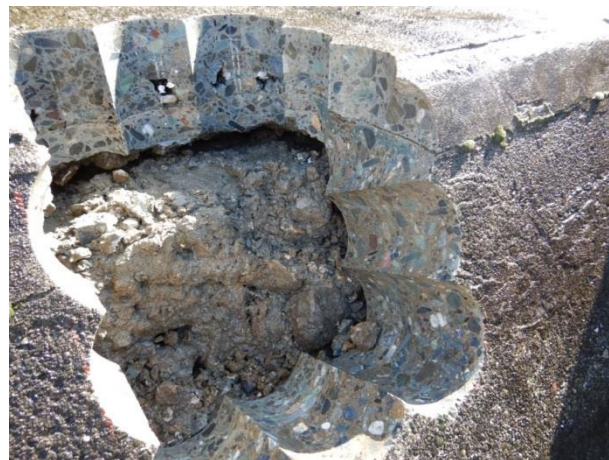
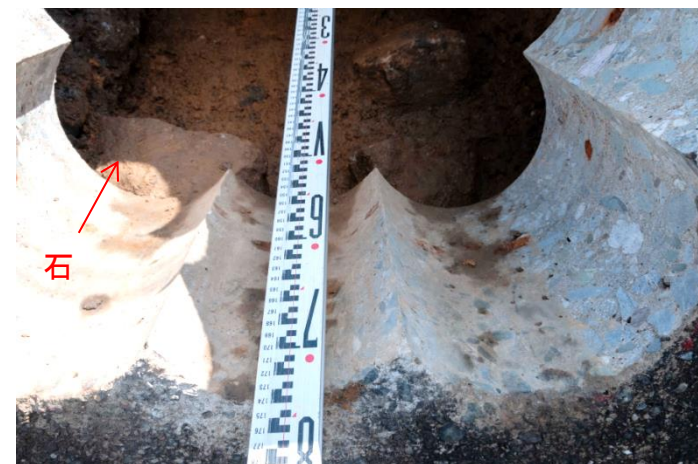
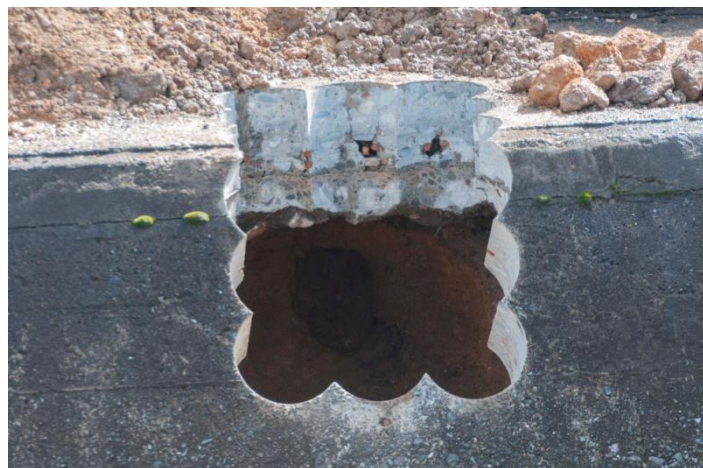
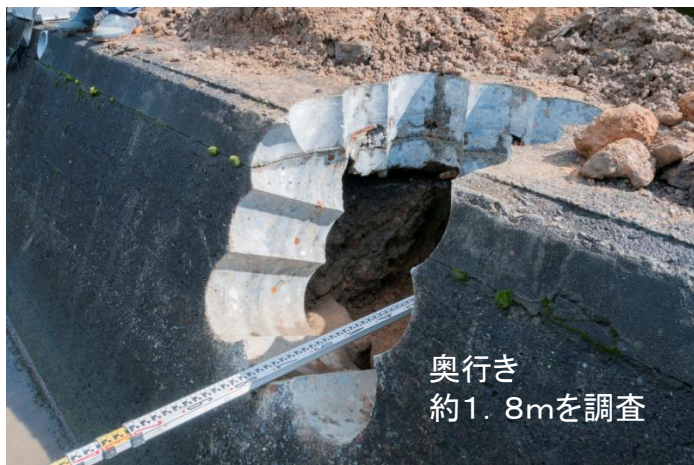
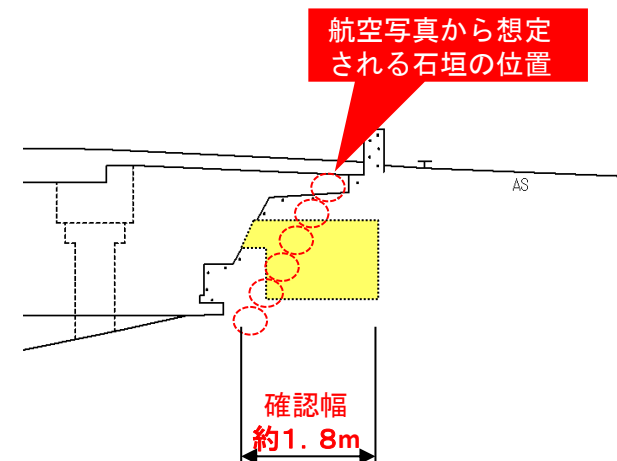
### 背面調査箇所3

- 擁壁背面には、石を確認できたものの石垣は確認できなかった。

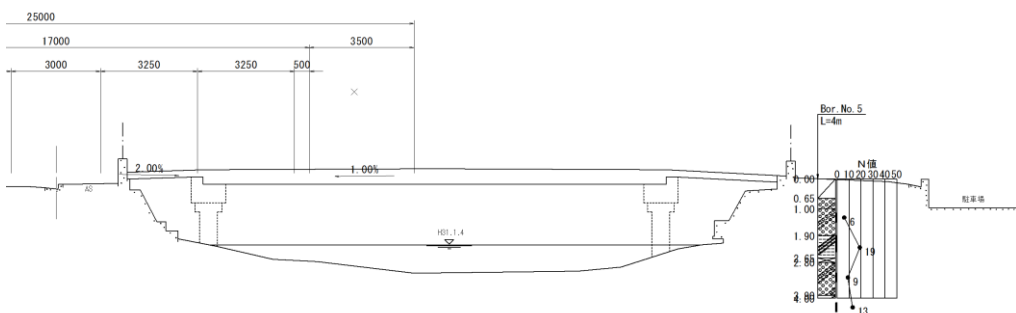
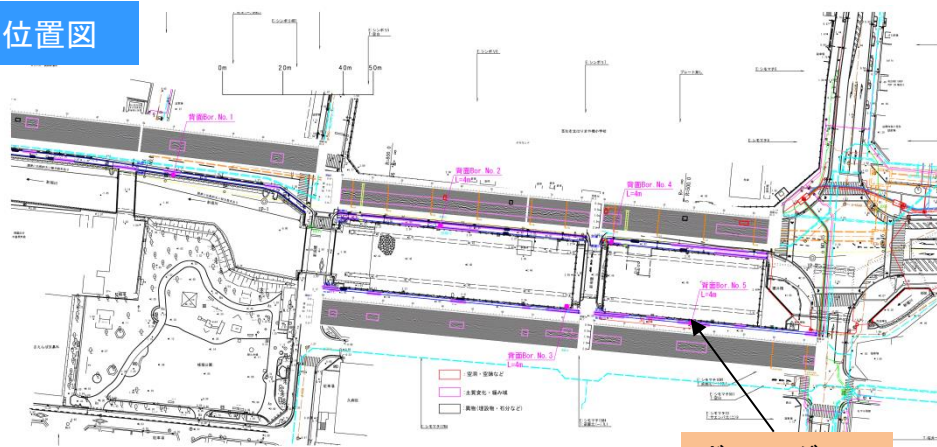
### 横断面図 (ボーリングNo.5)

- 空洞調査において空洞や空隙が疑われる箇所ではボーリング調査を実施。
- 擁壁背面は、**緩い層**であることは確認できたが、空洞や石積を確認できなかった。

背面の吸い出し(空洞)や石積は確認できなかった。
