## 大島林地荒廃防止施設災害復旧工事の概要

災害名：梅雨前線豪雨及び台風7号災害(6.29～7.8)

原因： 最大時間連続雨量107.5mm(4:00～5:00)の記録的豪雨により、多量に浸透した雨水が地下水となり、流れ盤構造の節理面の凝灰質泥岩に浸透し、流動化・脆弱化したことにより節理面に沿って潤滑し崩壊したもの。

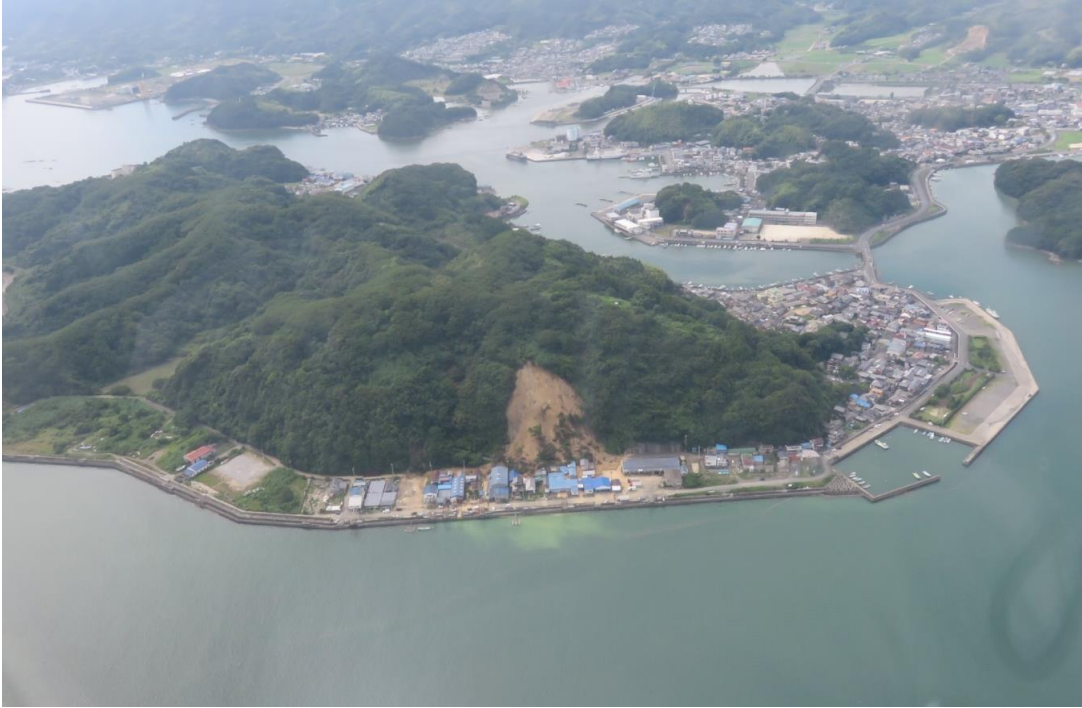
平成30年7月12日 ヘリコプターによる空撮

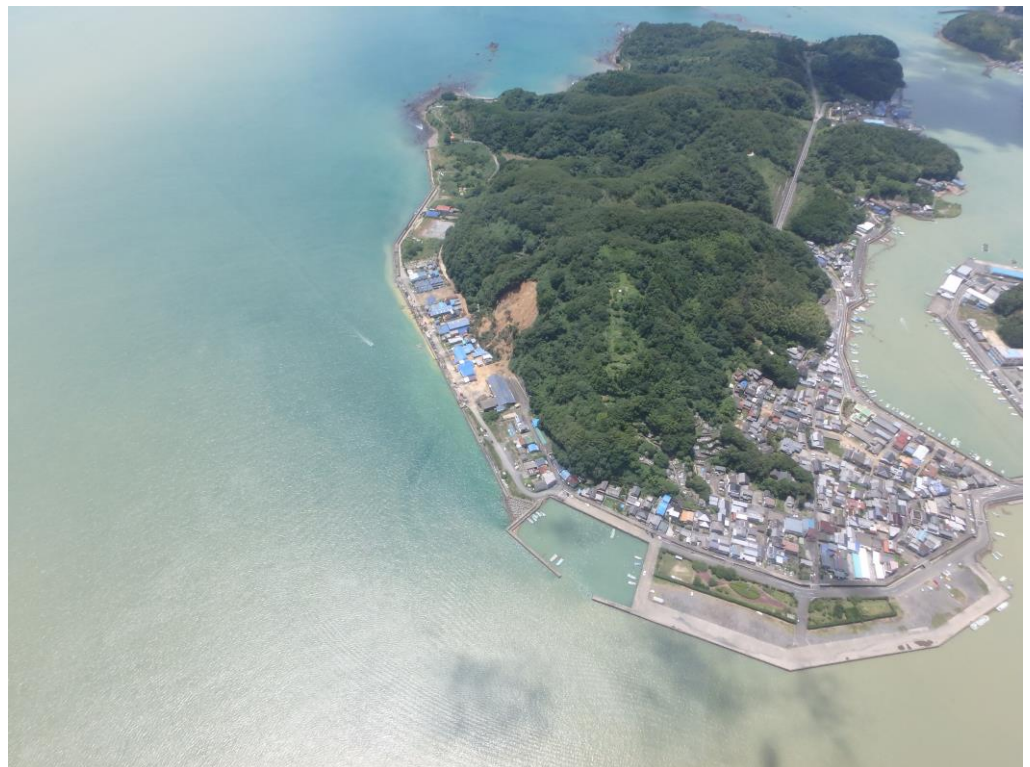
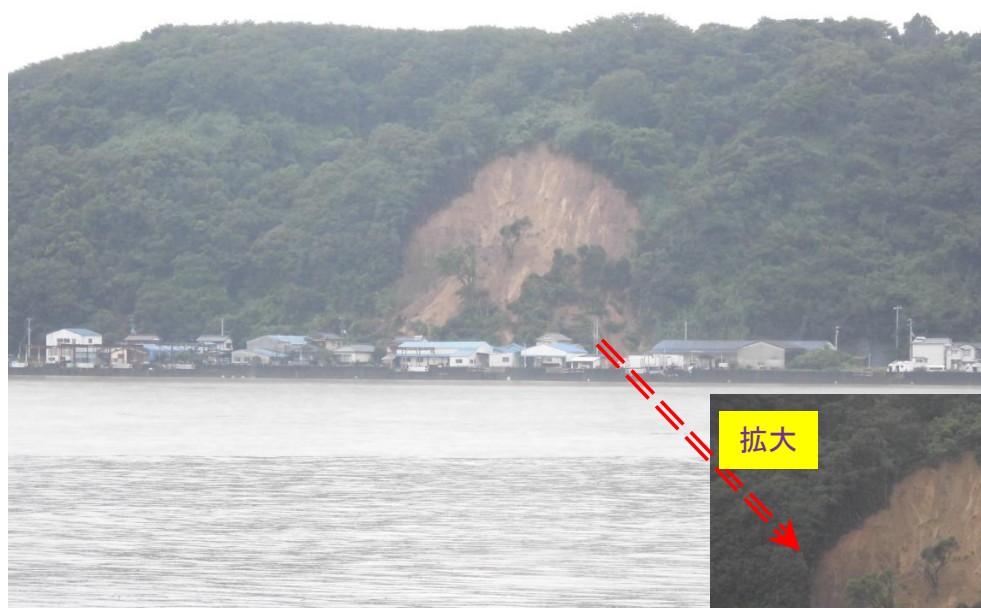
平成30年7月12日 ヘリコプターによる空撮

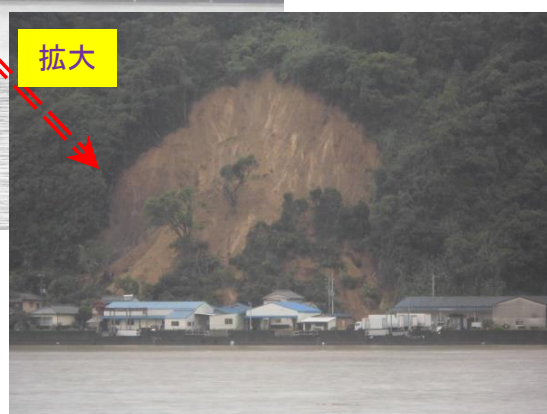
田ノ浦漁港よりの遠望

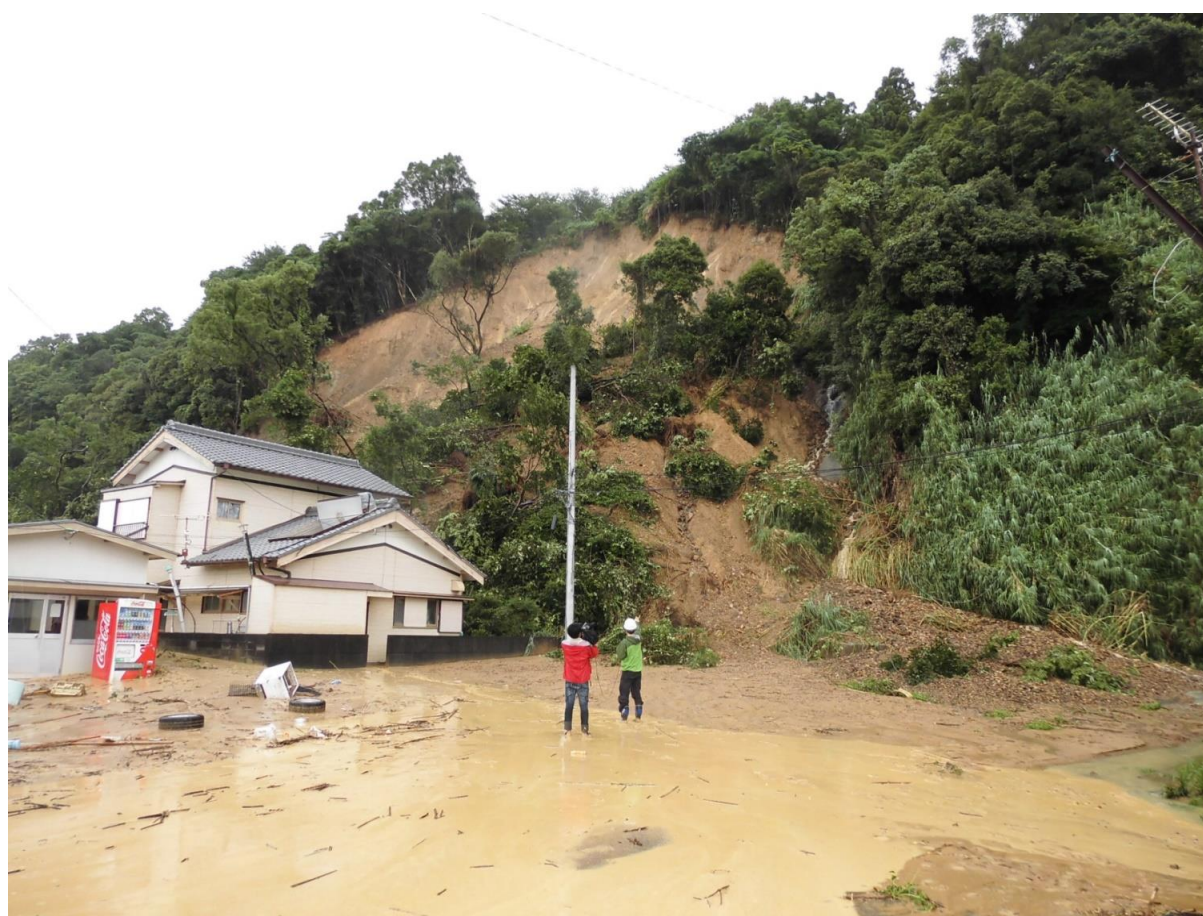
土砂流出状況(被災直後)

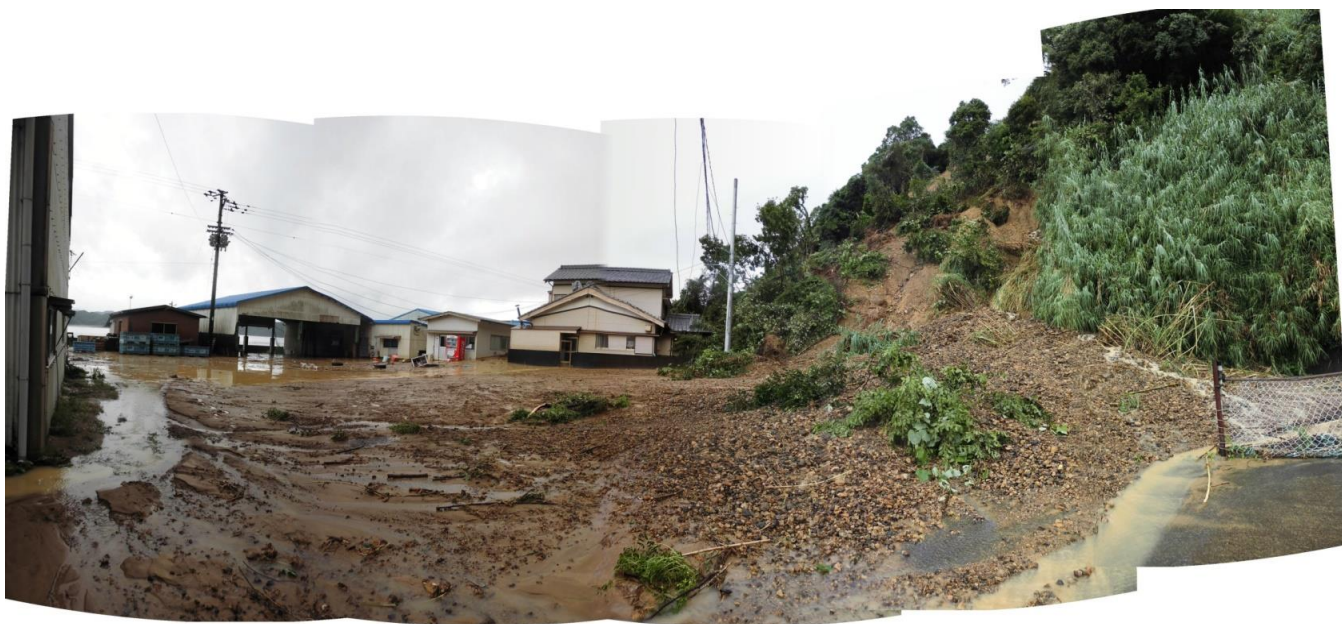
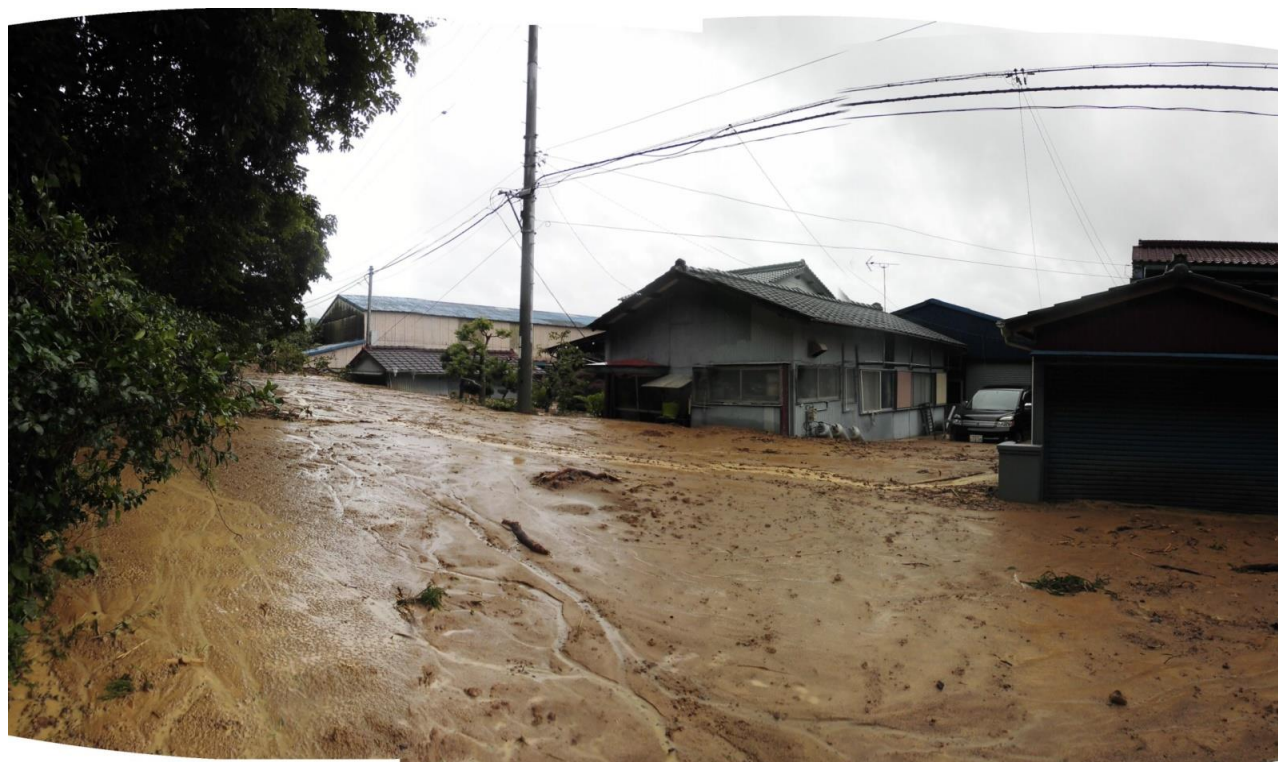
土砂流出状況(被災直後)

人家及び市道大島南線の崩土埋没状況

この土砂崩壊により、人家7件、水産加工施設4に崩壊土砂の流入し、住人1人が負傷した。

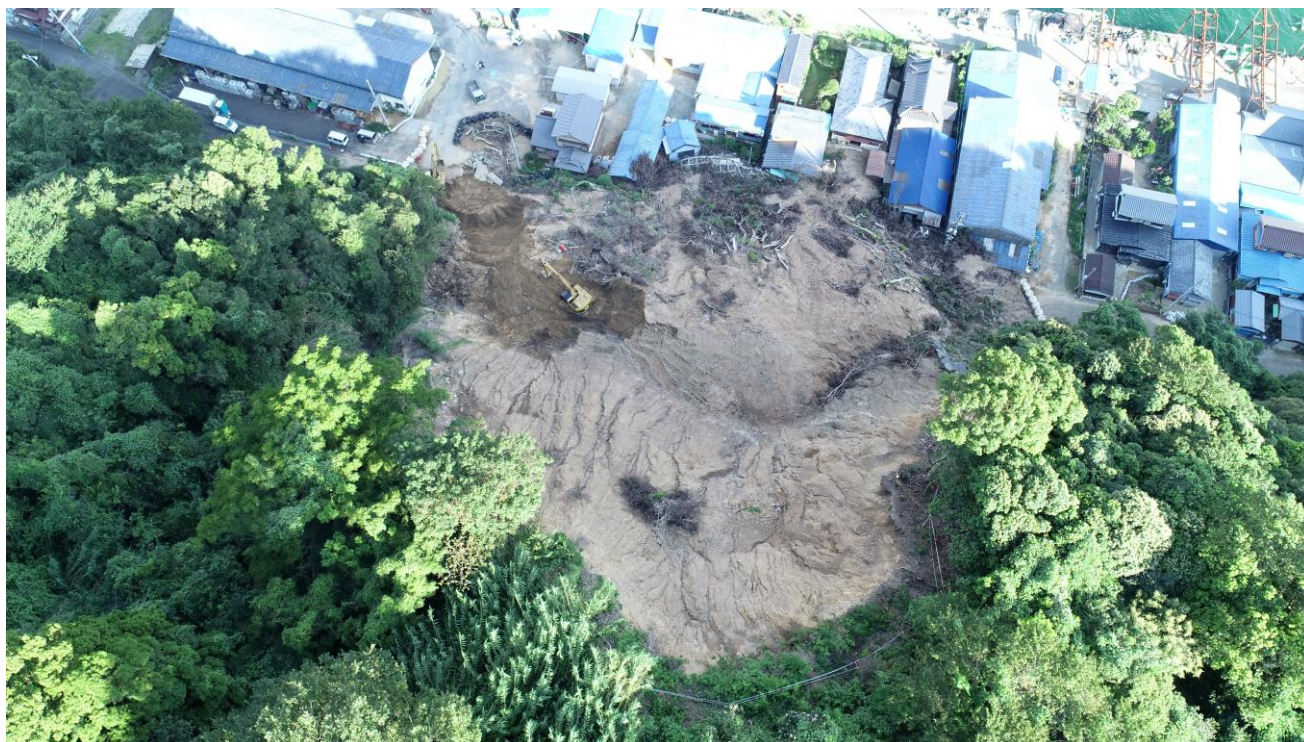
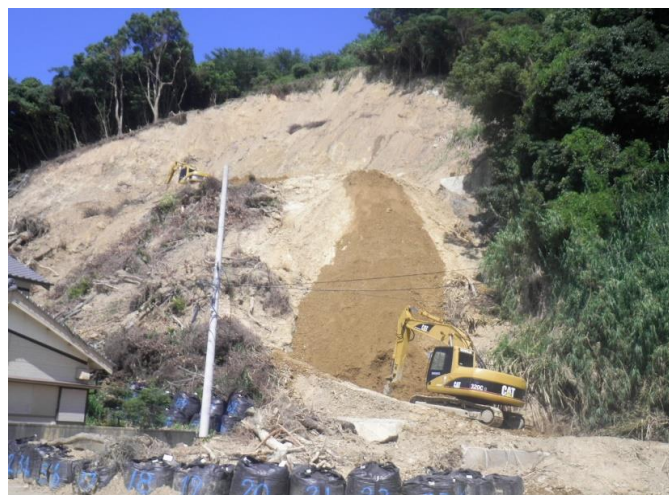
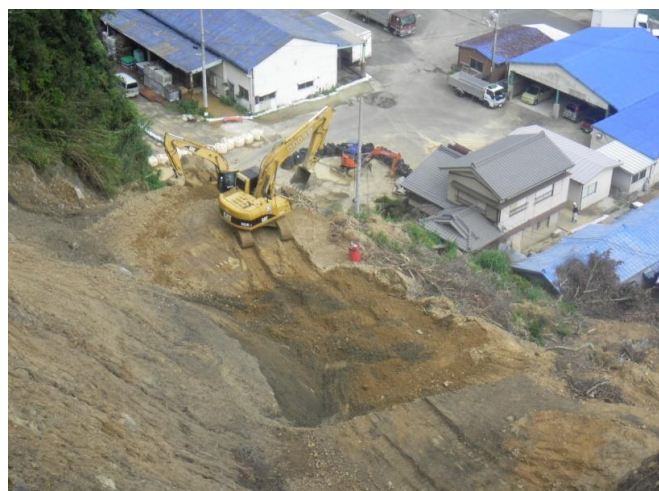
### 崩土の除去状況

ドローンによる空撮

＜主な工事内容＞ 崩土除去、崩土運搬処分ほか

崩土除去量 8,927m<sup>3</sup> (16,069t)

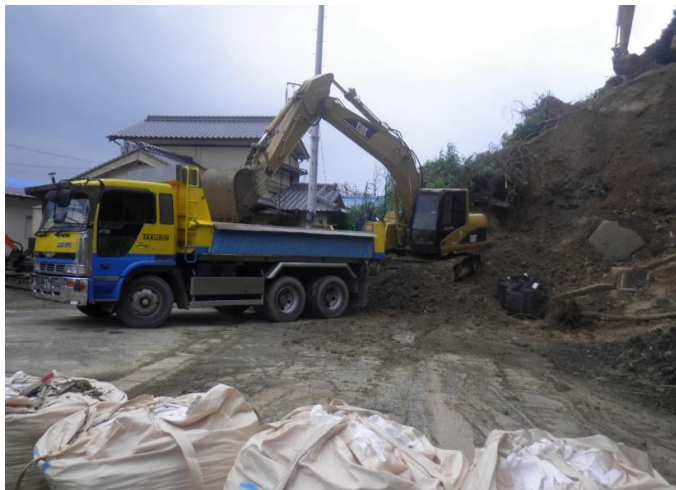
積込みの状況

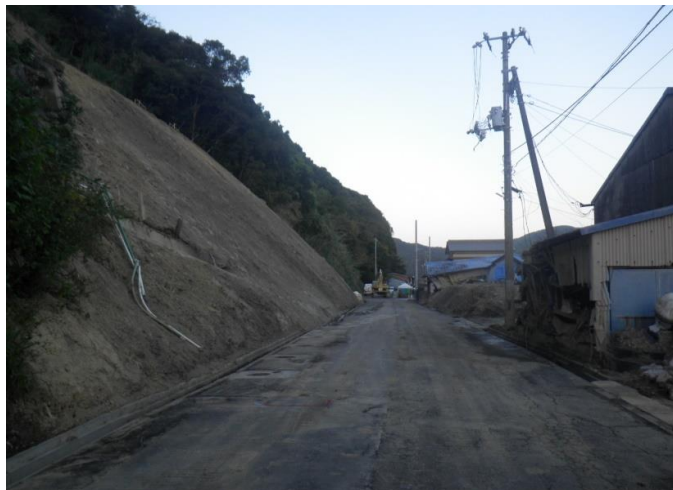
崩土除去完了

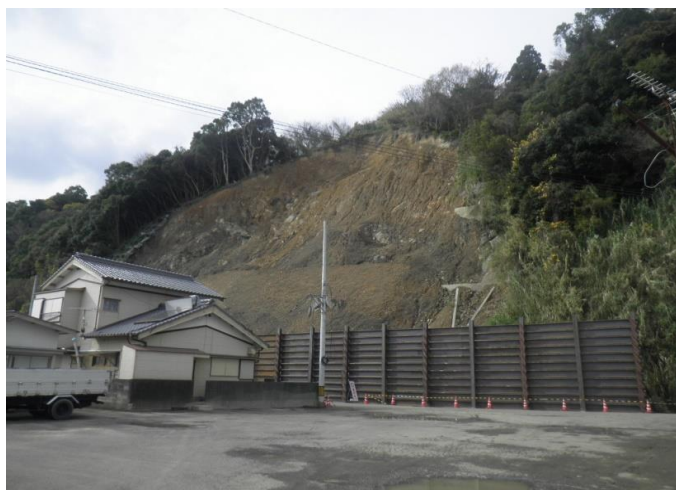
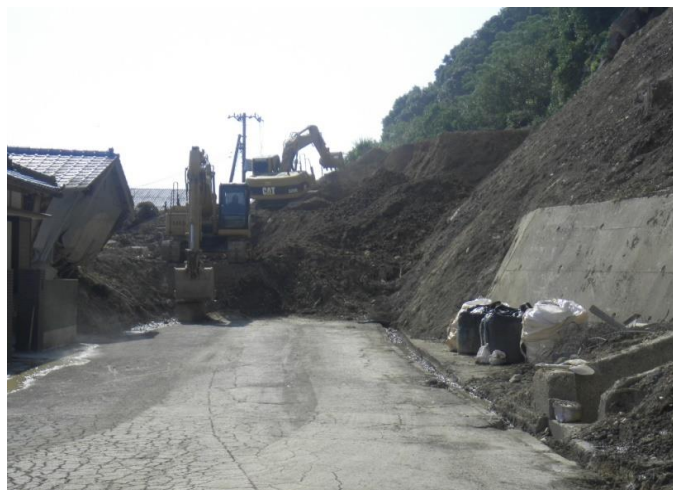
緊急応急工事 完了

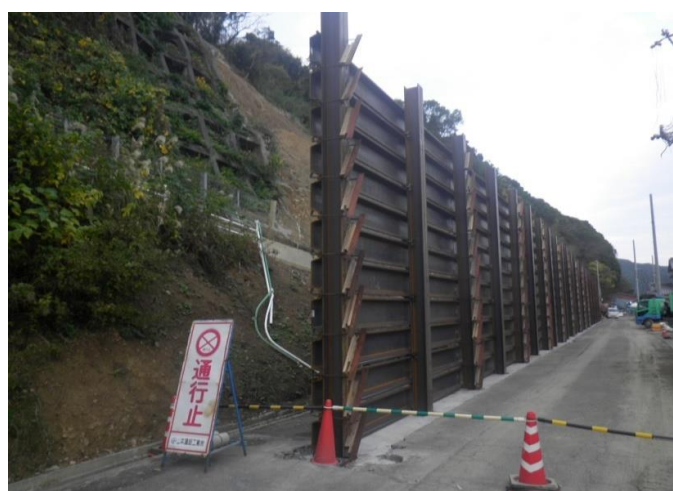
仮設防護柵設置

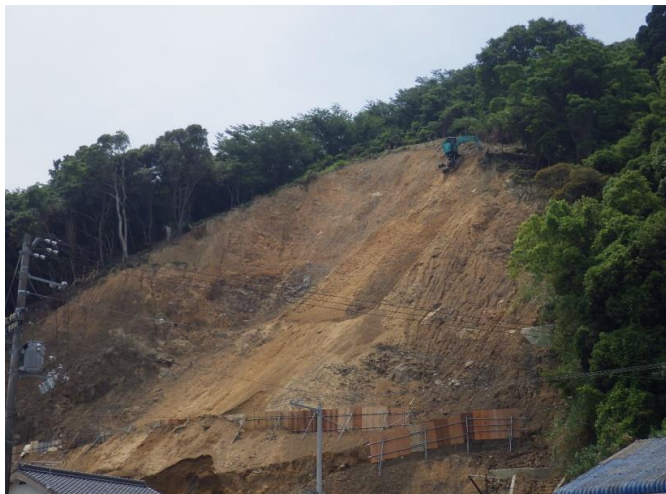
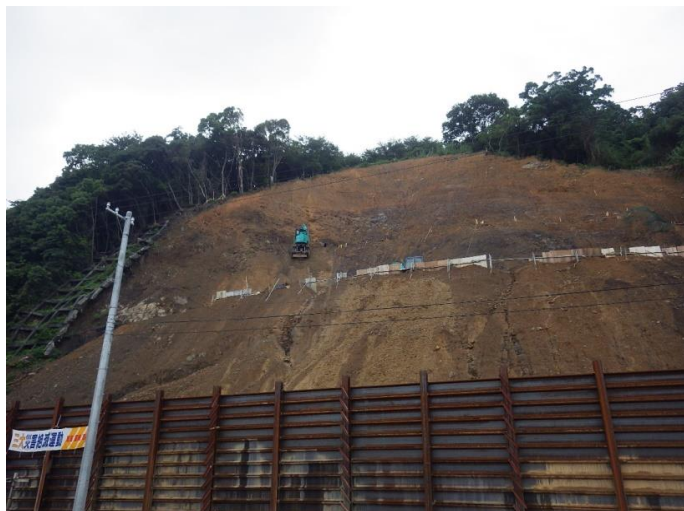
ロッククライミングマシンによる法切工

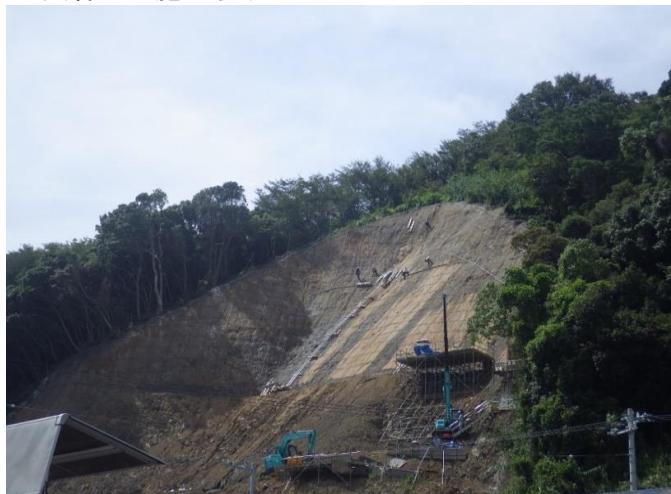
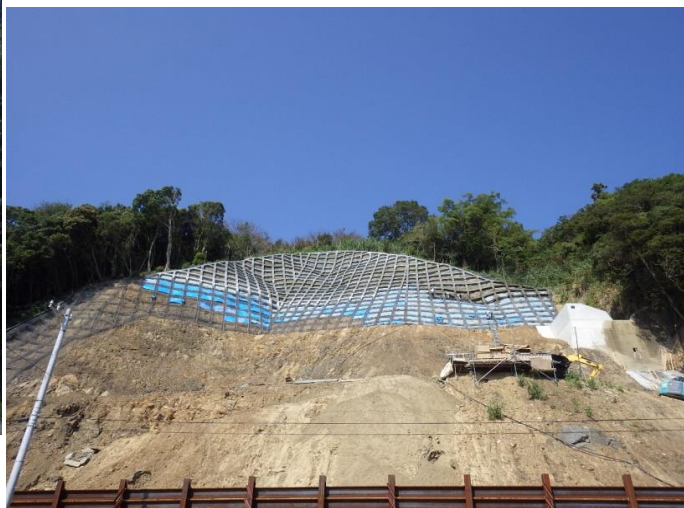
法枠工の施工状況

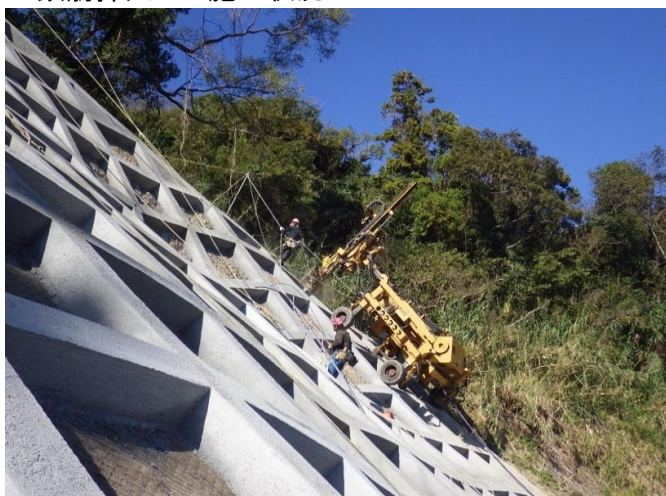
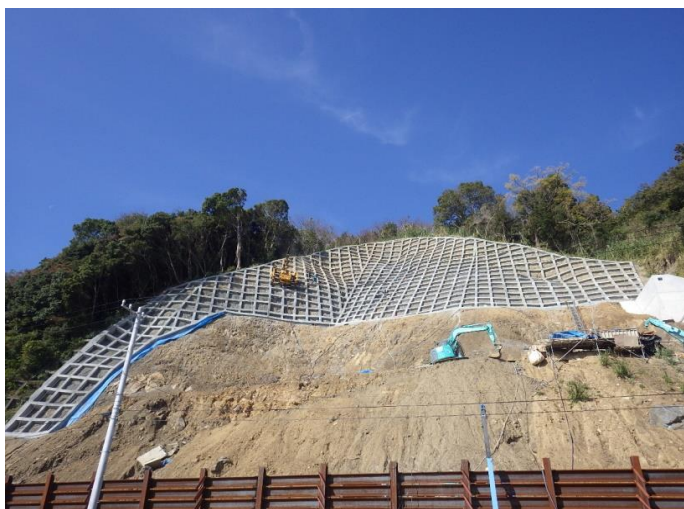
鉄筋挿入工の施工状況

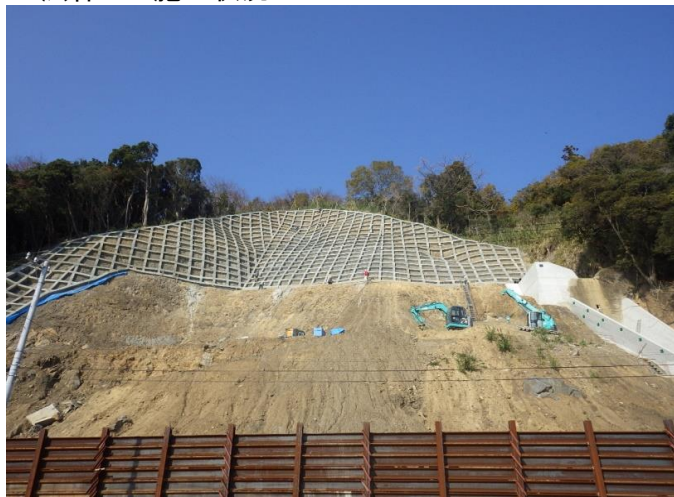
法枠工の施工状況

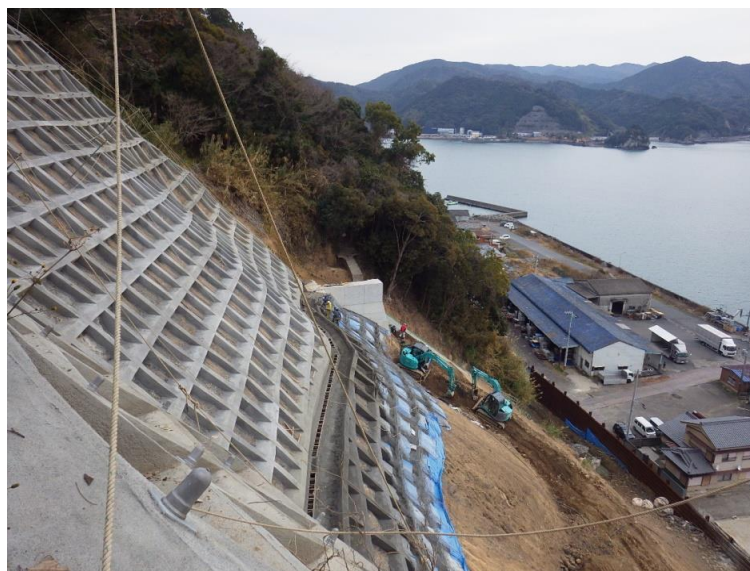
法枠工の施工状況

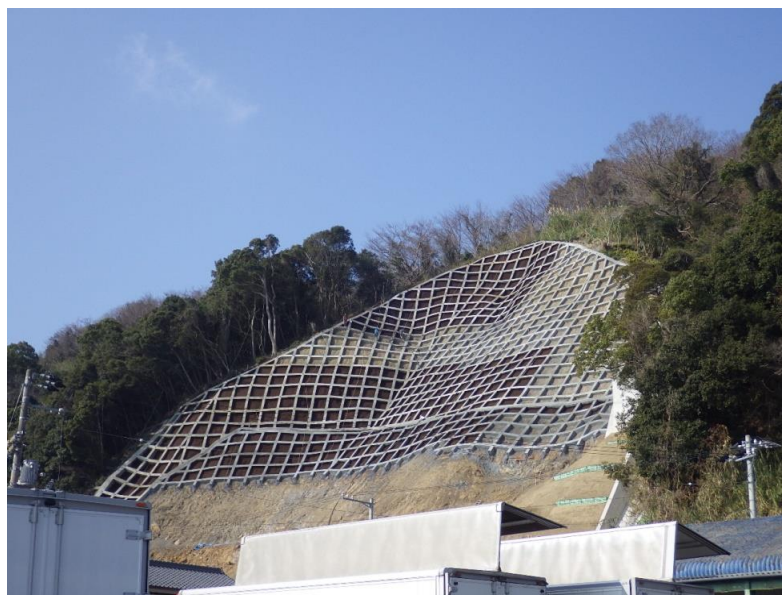
法枠工の完成状況

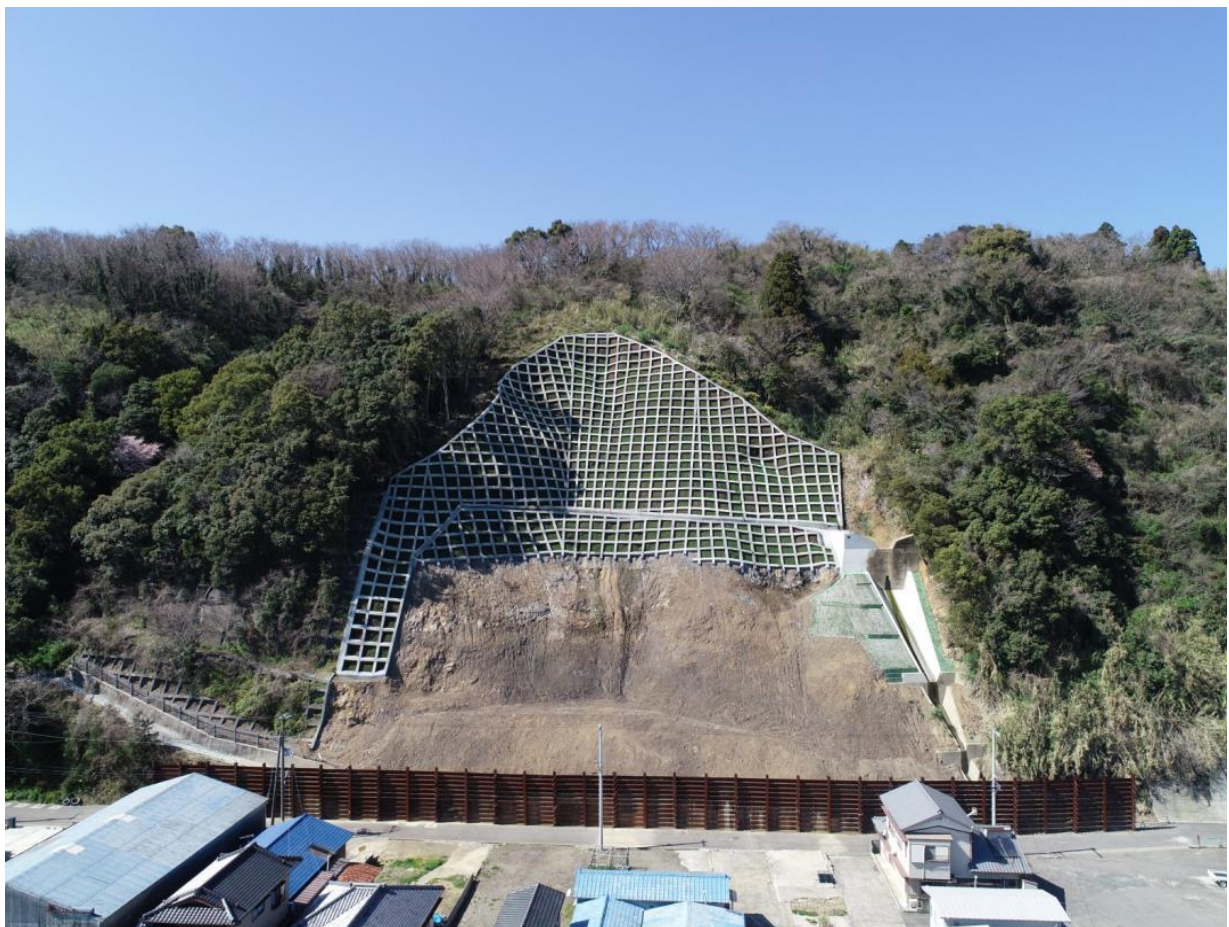
## 第1期目の工事完成

山腹工 0.42ha  
のり切工A=3409m<sup>3</sup>  
のり枠工A=2381.0m<sup>2</sup>  
鉄筋挿入工(ロックボルト)n=264本・L=1267.0m

溪間工 0.05ha  
谷止工(5型)1基(コンクリート)V=56.4m<sup>3</sup>  
水叩き(コンクリート)V=53.6m<sup>3</sup>  
流路工(帯工コンクリート)V=1.1m<sup>3</sup>

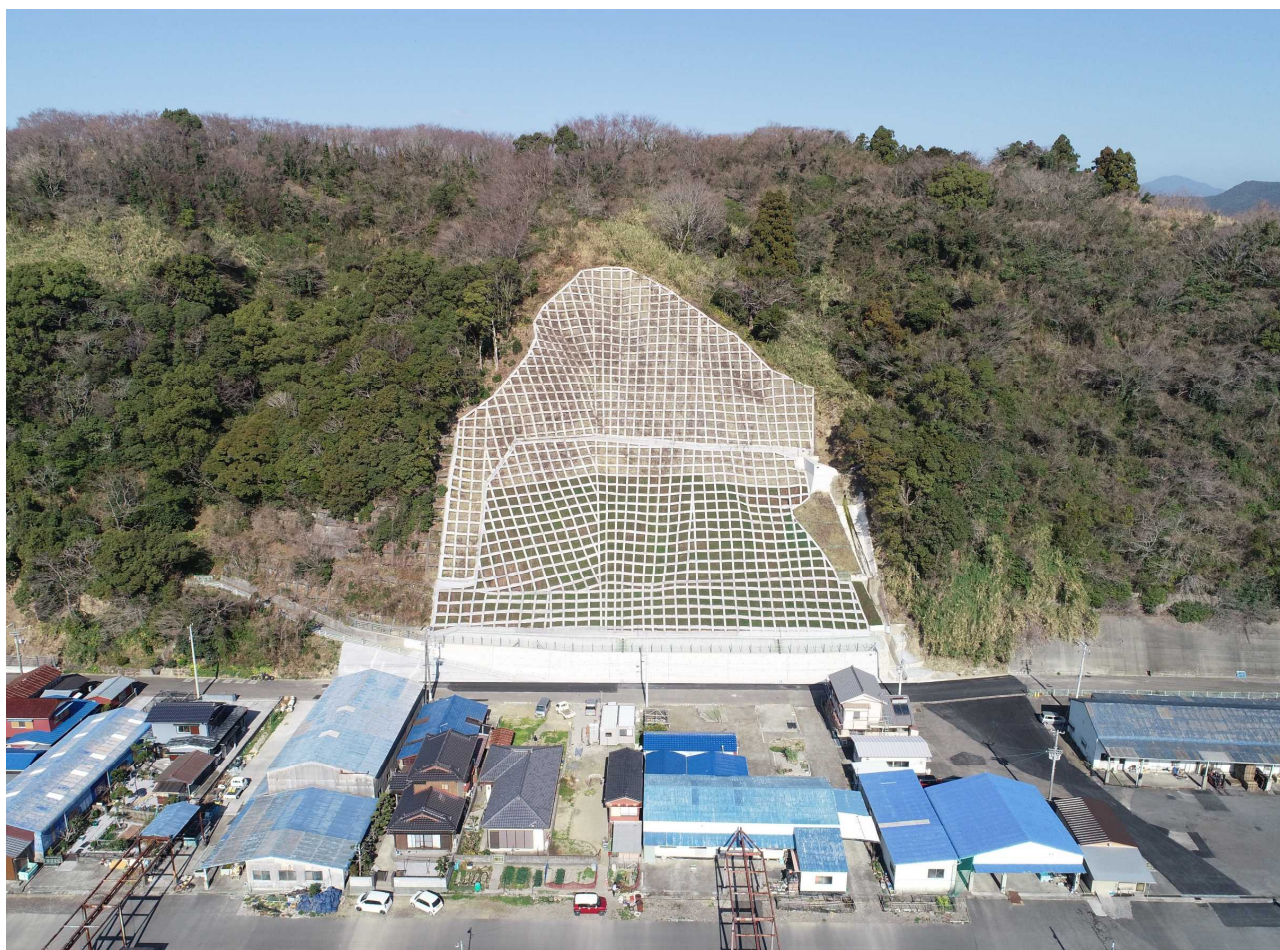
## 第2期目の工事完成

山腹工 0.18ha

土留工（ストーンガード付き）1基・L=80.0m

のり枠工A=1752.3m<sup>2</sup>

暗渠工L=125.8m
