浮魚礁モニタリング調査

Ⅱ 令和元年度浮魚礁設置状況調査

漁業資源課 杉本 昌彦

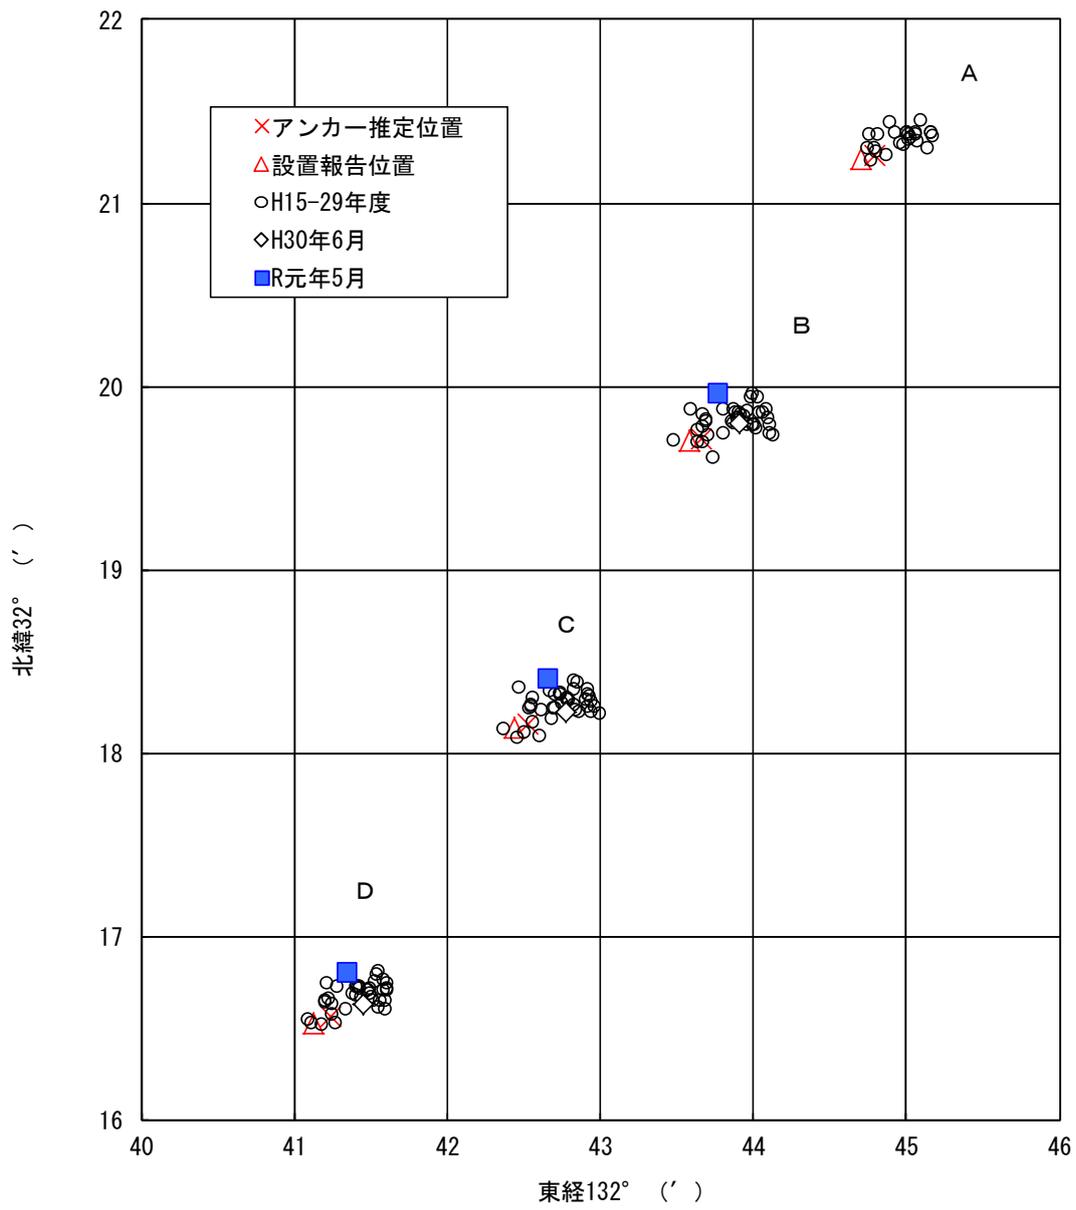
図5 13工区沖合中層型浮魚礁確認位置図（全体図）

全8工区の沖合中層型浮魚礁の調査結果を表3に示した。13工区では平成22年6月まで、18工区では平成19年2月の調査まで設置した全ての礁体を確認できたが、その後は、13工区のA礁及び18工区のB礁の確認ができておらず、今年度も同様に確認できなかった。その他の各工区では、設置した礁体4基全てを確認できた。

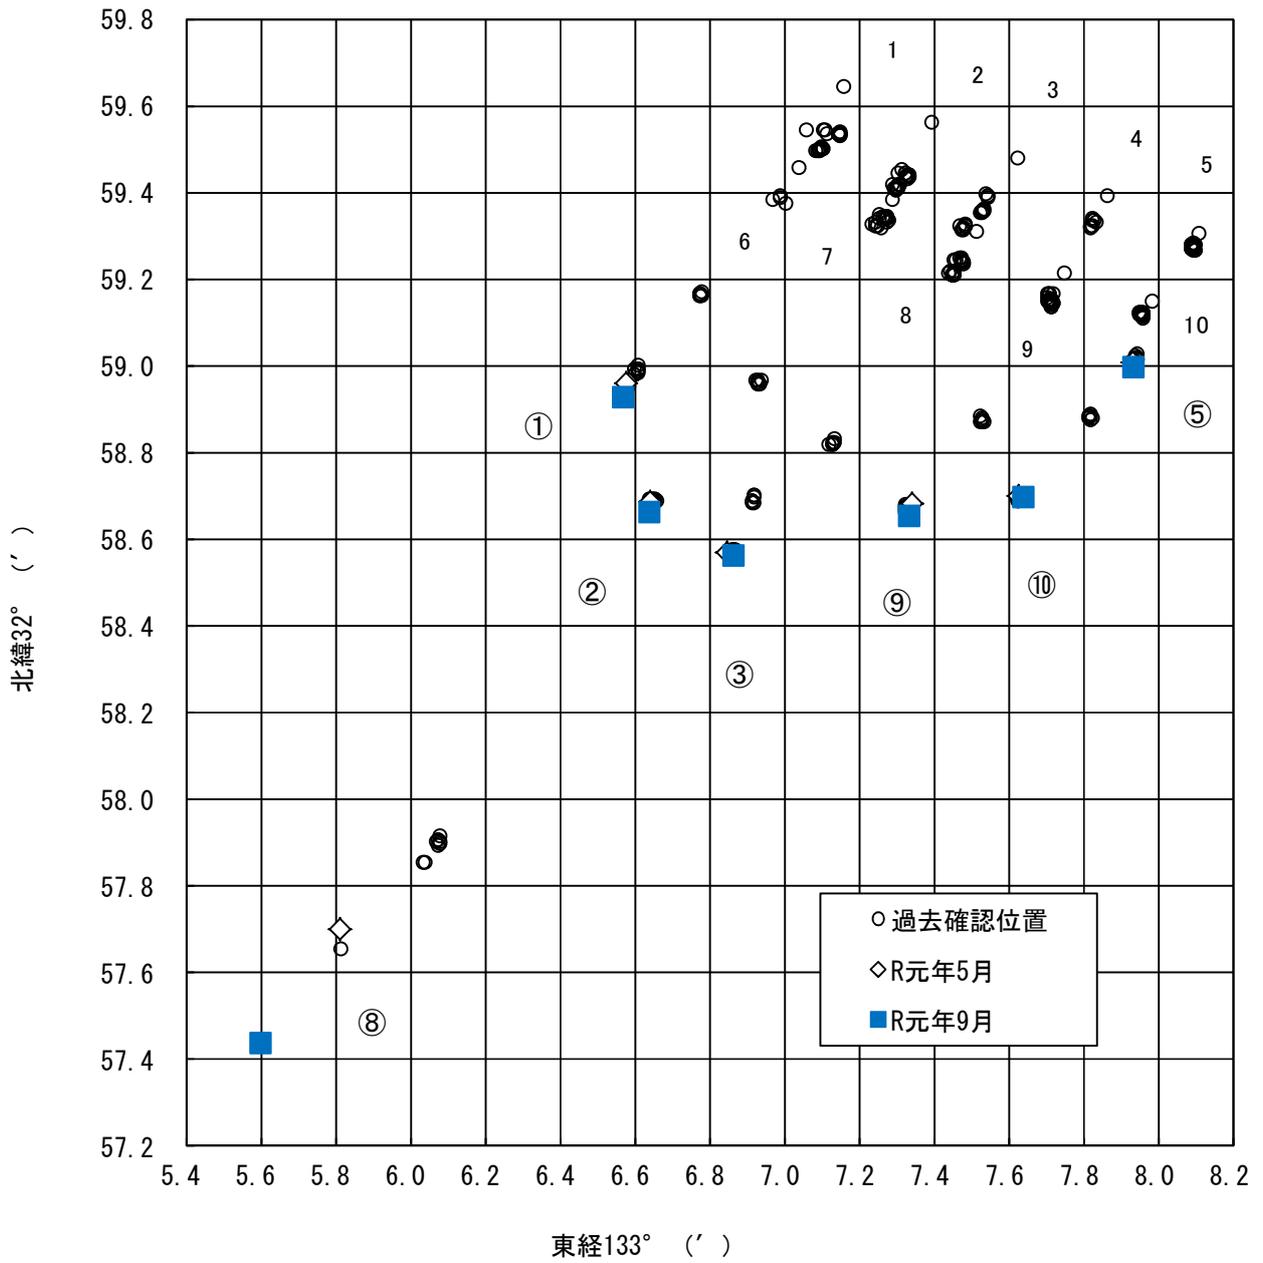
图13 大方地区沿岸中層型浮魚礁確認位置図

室戸及び安芸地区では10基全てを、横浪及び佐賀地区では8基、大方地区では7基を確認した。大方地区では、平成23年10月に、礁体位置が、前回調査の同年5月の位置から最大で南西方向に1,200m移動し、平成26年10月の調査では、さらに南西方向へ最大1,900m移動していた。このうち第8礁体の位置は、平成30年9月の調査で南西方向へ約500m移動し、令和元年9月の調査ではさらに南西方向へ約600m移動していた。
