土木用木製構造物に関する研究 (既存木製構造物の修繕方法に関する検討)

本報告では、本年度行った調査のうち、外構用の木製構造物として劣化の直接的要因となった構造を有していた木製階段と木製看板について、調査結果とその修繕方法を検討したので報告する。

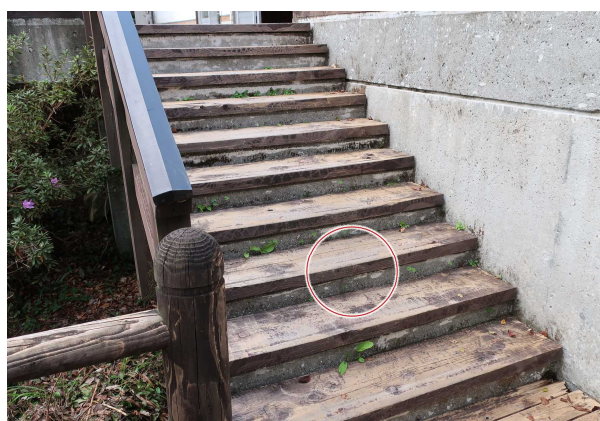
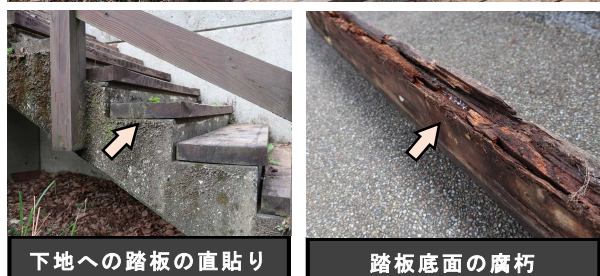
図1 木製階段の外観及び劣化状況

調査した木製階段と木製看板(図1、図2)は、いずれも施工後20年以上経過していた。木製階段は、コンクリート製の下地に踏板が直貼りされており、水はけや通気性が悪く、踏板底面が腐朽している状況であった。木製看板については、支柱脚部が箱型の金物に挿入されていたが、この金物に水抜き穴が無く、雨水が滞留する構造になっており、支柱脚部が激しく劣化している状況であった。木材腐朽度測定器ピロディンによる測定でも、いずれも要交換と判断されるレベルの腐朽度であった。これらの状況を踏まえて、修繕方法を検討・実施することとした。

下地への踏板の直貼り

踏板底面の腐朽

木製階段の修繕状況を図3に示す。コンクリート製の下地に防腐処理した根太を後付けアンカーで固定し、その上に踏板を取り付けて、踏板底面に空間を設ける方法で修繕を行った。この方法により、踏板底面の水はけや通気性を改善し、踏板の劣化の低減が期待できる。

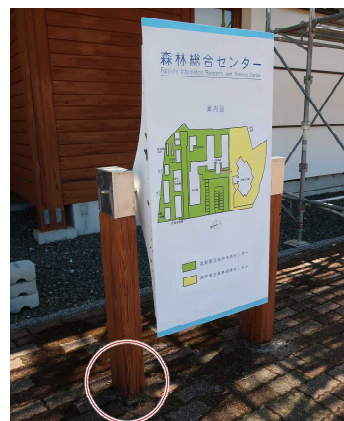
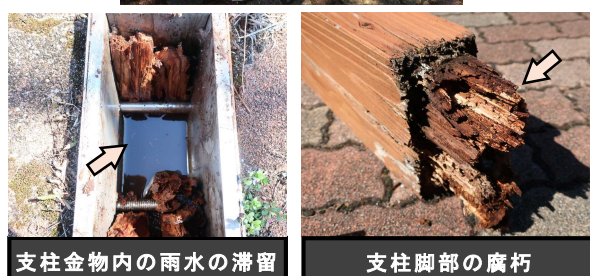
図2 木製看板の外観及び劣化状況

支柱金物内の雨水の滞留

支柱脚部の腐朽

木製看板の修繕状況を図4に示す。木製看板では、支柱が挿入されていた金物に雨水が滞留しており、水抜き加工を検討したが、金物が地中に埋設されており、水抜きの効果が十分期待できなかつた。そこで、新たに逆T型の金物を既存金物の上部に溶接し、防腐処理した支柱をボルト接合する方法で修繕を行った。この方法により、支柱と金物との空間が確保され、金物での雨水の滞留も無くなり、支柱の劣化の低減が期待できる。
