道交国（改築）第8109-010-103号
国道494号 社会資本整備総合交付金工事

本工事は国道494号（佐川町から須崎市区間）
佐川吾桑バイパスの道路改良工事です。バイパス
区間の現道は幅員が狭いに加えカーブが連続して
おり見通しの悪い道路を多くの大型車両等が通行
していることから、地域の皆様や利用されている
方々から早期開通が待ち望まれている工事です。

- ▶工事番号：道交国（改築）第8109-010-103号
- ▶工事名：国道494号社会資本整備総合交付金工事
- ▶工期：令和元年12月27日～令和3年3月27日
- ▶請負金額：¥ 304,612,000 (消費税込み)
- ▶最終金額：¥ 222,761,000 (消費税込み)
- ▶工事概要：道路改良 L=106.6m

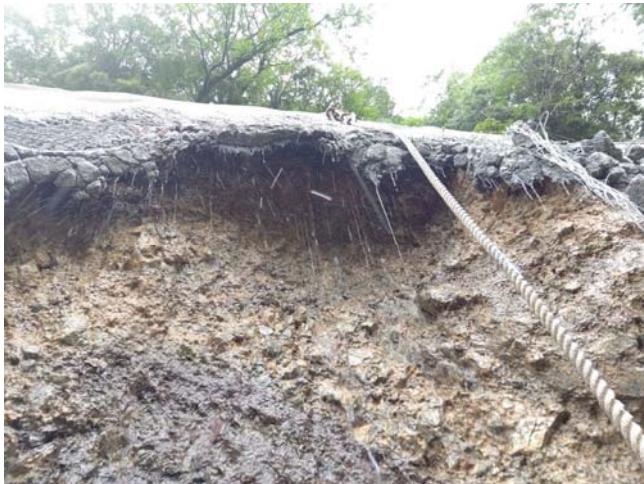
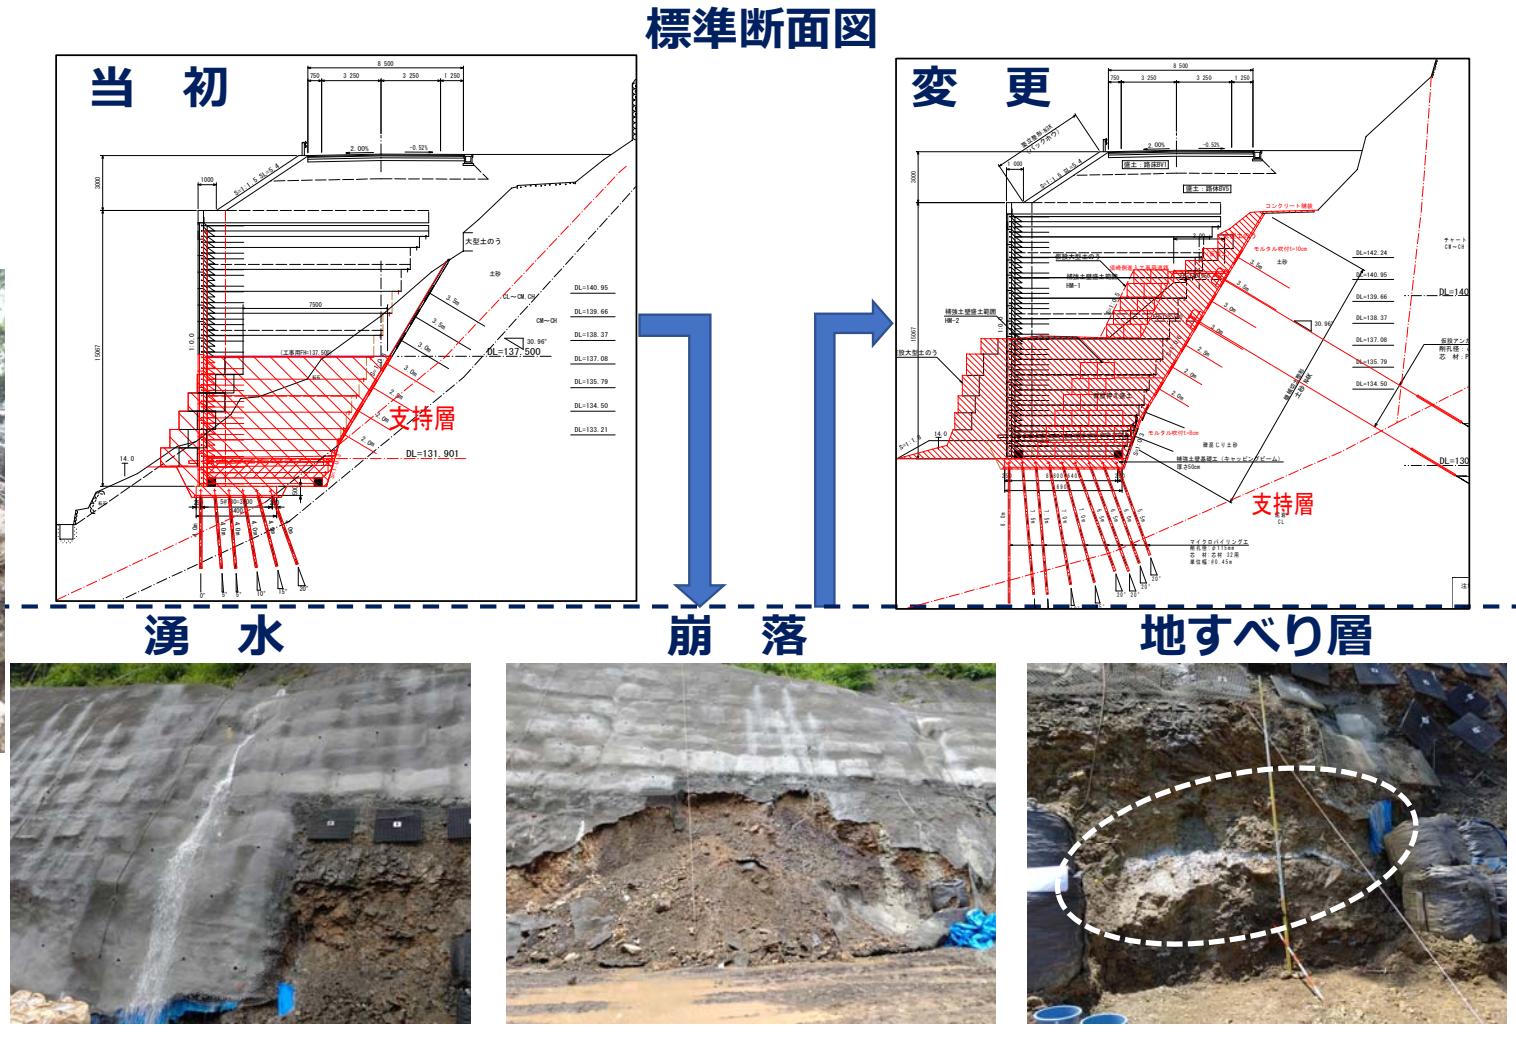
◎令和2年6月～7月の
梅雨前線に伴う大雨で
法面の崩落が発生

◎掘削に伴い新たに地すべり層が判明

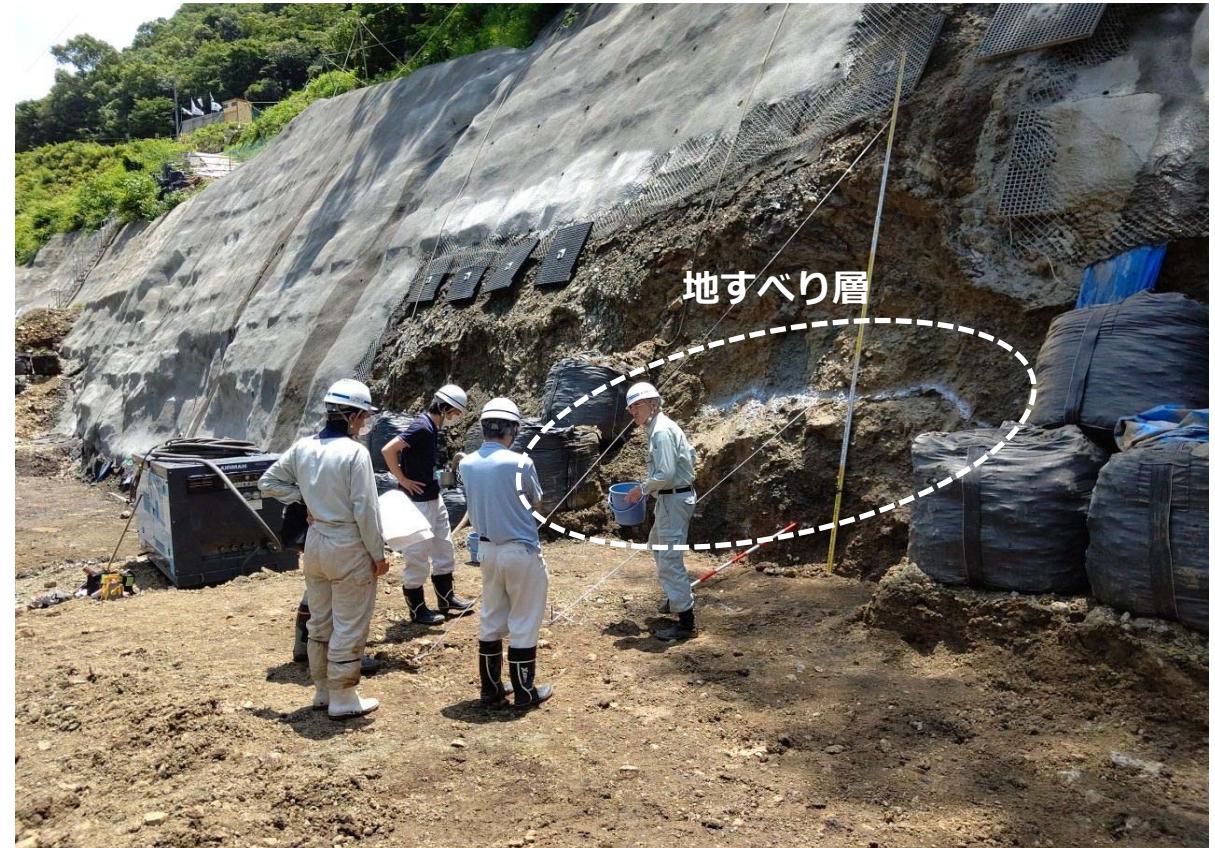
地すべりのこん跡を掘削作業中に確認

道路工事中断し、緊急に地すべり防止工事を実施
