## 第2回土佐黒潮牧場15号離脱原因調査委員会

## 黒牧 15 号の離脱原因の推定（案）と改善の方向性に関する提言（案）について

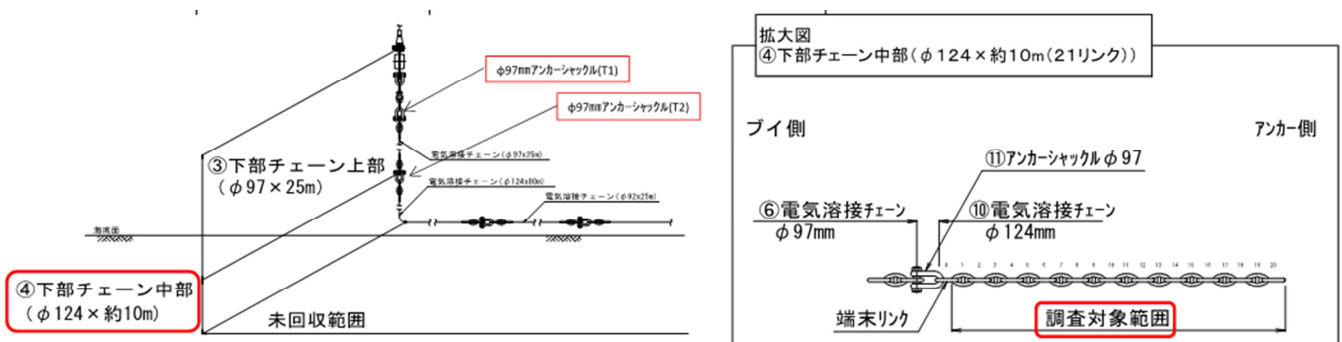
- ・ スパイラルロープに目立った損傷はなかった
- ・ 下部補強鎖上部（φ97×25m）は著しい摩耗はなくスタッド部の塗装は残っていた
- ・ 下部補強鎖中部（φ124×80m）の21リンク目を最終とし、以深のリンクは繋がっていないかった
- ・ 下部補強鎖中部（φ124×80m）の上部より10リンク目以降では、スタッド部も含めて完全に塗装がない状態であった
- ・ 回収した下部補強鎖中部（φ124×80m）21リンクの端末リンクを除く20リンク（下図）について調査を実施し、以下の結果を得た

- ①No.10～No.20のリンクのスタッド部に緩みがみられた
- ②リンクの外観形状については著しい変形はみられなかった
- ③外観摩耗はNo.11リンク目以降でリンク連結部に摩耗がみられた（測定結果は下表のとおり）

リンク 番号	径 (D1: ブイ側)		径 (D2: アンカー側)		径 (D3: ブイ側肩部)		外長 (L)		外幅 (W)		スタッド幅 (S)
	設計値の規格寸法 120.0~124.0~130.2		設計値の規格寸法 120.0~124.0~130.2		設計値の規格寸法 120.0~124.0~130.2		設計値の規格寸法 725.4~744.0~762.6		設計値の規格寸法 435.3~446.4~457.5		-
	計測値	設計差 (計測値-124.0)	計測値	設計差 (計測値-124.0)	計測値	設計差 (計測値-124.0)	計測値	設計差 (計測値-744.0)	計測値	設計差 (計測値-446.4)	計測値
1	129.3	5.3	129.0	5.0	127.9	3.9	757.9	13.9	451.8	5.4	100.0
2	130.2	6.2	130.2	6.2	130.5	6.5	755.6	11.6	450.9	4.5	101.8
3	129.5	5.5	131.0	7.0	128.8	4.8	755.5	11.5	450.3	3.9	102.2
4	130.9	6.9	130.3	6.3	129.6	5.6	757.7	13.7	450.0	3.6	101.6
5	130.2	6.2	130.0	6.0	129.4	5.4	758.7	14.7	450.2	3.8	103.0
6	130.8	6.8	129.6	5.6	129.7	5.7	754.8	10.8	450.6	4.2	99.9
7	130.1	6.1	129.9	5.9	130.0	6.0	760.5	16.5	451.8	5.4	100.4
8	130.3	6.3	130.0	6.0	129.6	5.6	761.8	17.8	451.7	5.3	102.1
9	130.3	6.3	129.3	5.3	129.8	5.8	760.1	16.1	452.0	5.6	100.4
10	129.9	5.9	128.9	4.9	130.0	6.0	758.3	14.3	450.0	3.6	99.0
11	129.3	5.3	127.3	3.3	129.1	5.1	755.8	11.8	453.0	6.6	94.8

12	129.2	5.2	125.9	1.9	128.9	4.9	757.4	13.4	451.2	4.8	93.8
13	125.8	1.8	120.5	-3.5	126.9	2.9	758.3	14.3	451.0	4.6	90.8
14	123.0	-1.1	116.1	-7.9	124.6	0.6	758.5	14.5	449.4	3.0	87.2
15	115.1	-8.9	105.8	-18.2	118.9	-5.1	762.7	18.7	449.1	2.7	84.8
16	103.6	-20.4	84.9	-39.1	107.2	-16.8	756.2	12.2	449.2	2.8	84.1
17	85.7	-38.3	66.7	-57.3	98.2	-25.8	756.6	12.6	448.1	1.7	82.0
18	70.6	-53.4	42.5	-81.5	85.6	-38.4	754.7	10.7	448.1	1.7	81.7
19	50.3	-73.7	39.8	-84.2	83.8	-40.2	758.0	14.0	446.6	0.2	80.7
20	44.8	-79.2	37.9	-86.1	72.0	-52.0	759.0	15.0	448.7	2.3	84.3

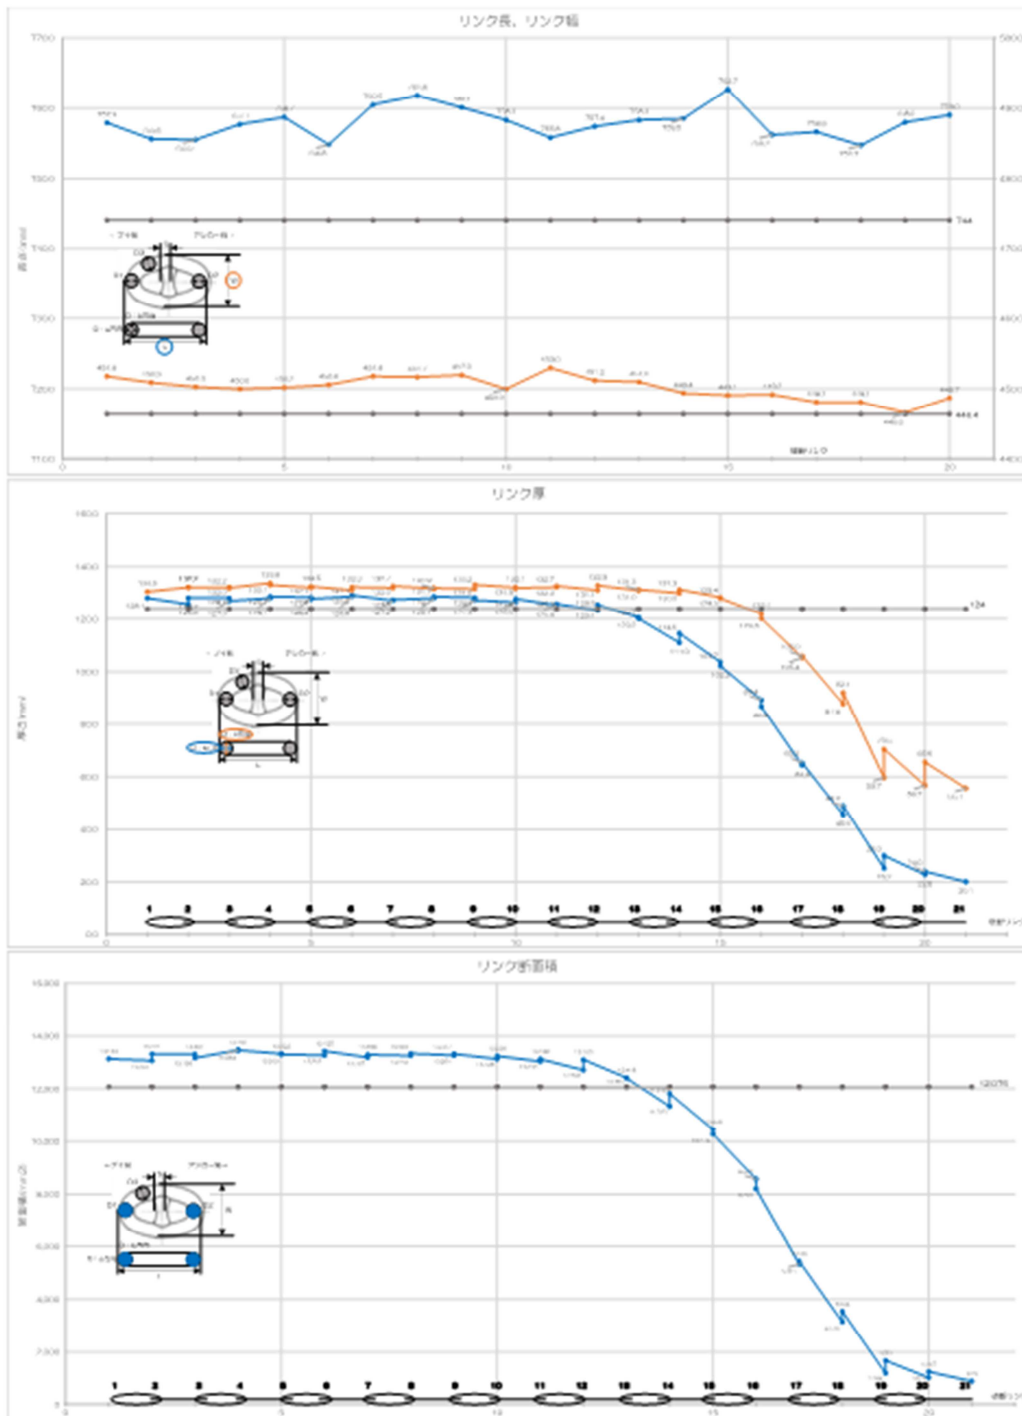
④測定したリンク長、リンク幅、リンク厚、リンクの厚さから計算したリンクの断面積の No. 1～20 を順に並べた結果は下図のとおり

- ・リンク長は設計値 744mm に対して 754.7～762.7mm の範囲
- ・リンク幅は設計値 446.4mm に対して 446.6～453.0mm の範囲
- ・リンク厚は設計値 124mm に対して、a 方向は No. 13 ブイ側から設計値を下回り、b 方向は No. 16 ブイ側から下回っている
- ・断面積は基準値 12,076 平方 mm に対して、No. 13 アンカー側から下回っており、No. 13 以降、末端リンクに向かって摩耗が顕著になっている

- ⑤リンク No. 1～3、No. 14～16、No. 18～20 について残存強度試験を実施したところ、No. 1～3は試験最大荷重の9,800kNでも破断しなかったが、No. 14～16は7,300kN、No. 18～20は680kNで破断

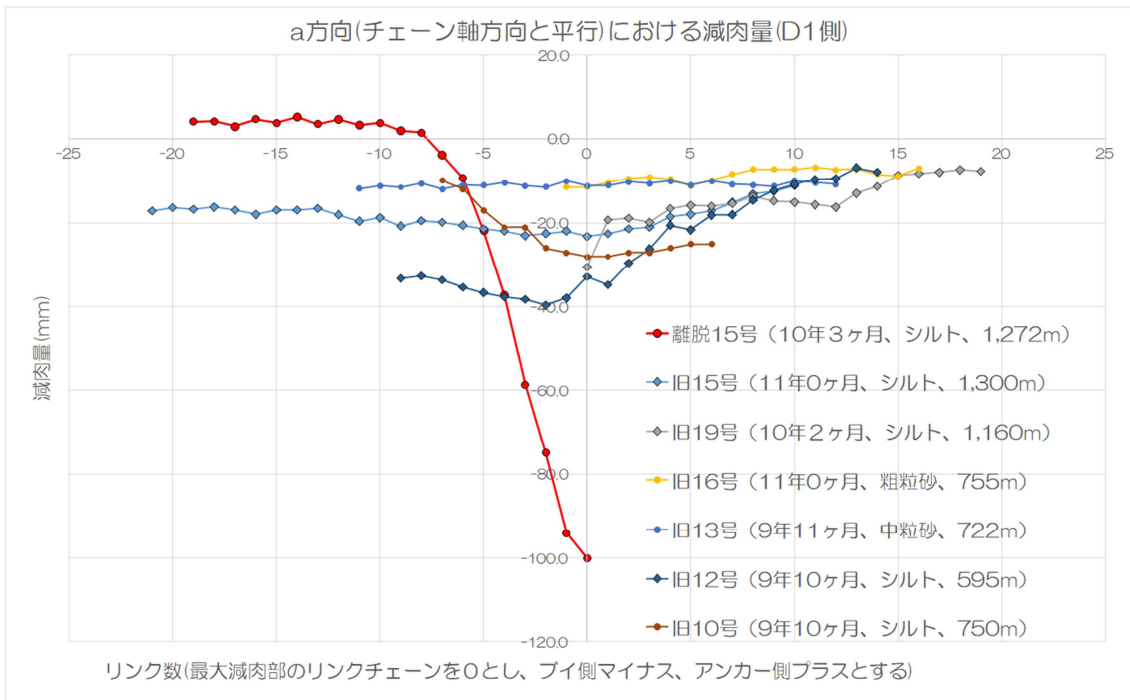
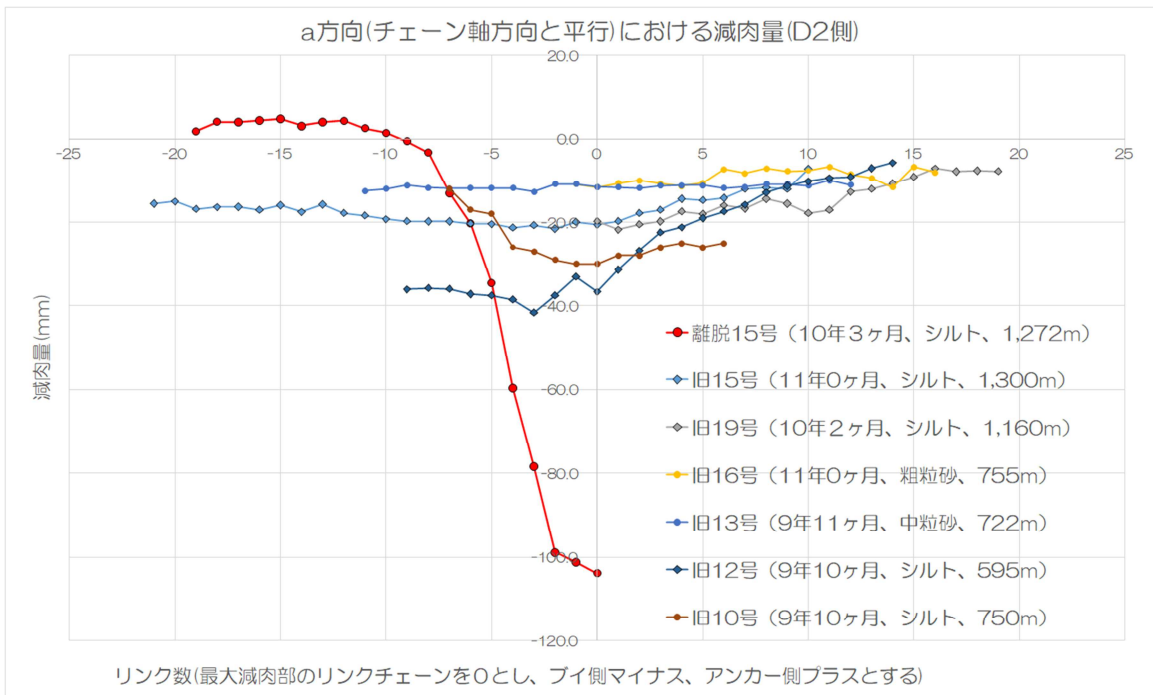
- ・ 離脱 15 号の下部補強鎖中部の急激な摩耗は特異的な現象 (下図)

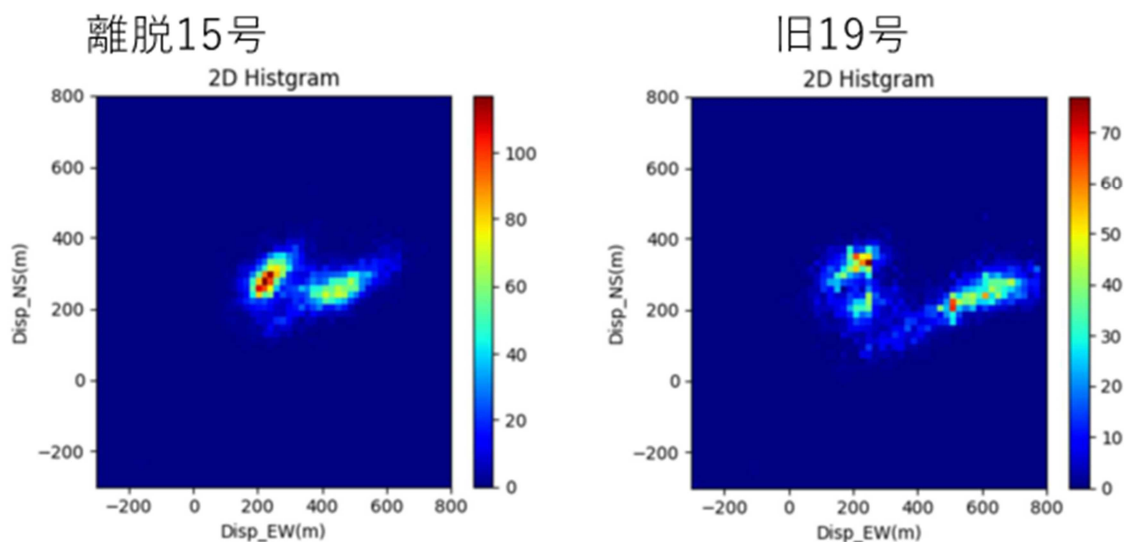
図 1 浮体位置の頻度散布図

- ・黒牧監視システムのGPSデータに基づき、アンカー設置位置からの浮体の振れ回りを表した頻度散布図を作成した結果、離脱 15 号と旧 19 号（15 号の近隣に設置、設置時期もほぼ同時期）は振れ回りの範囲が離脱 15 号は2つ、旧 19 号は3つのかたまりに分かれていた（図 1）

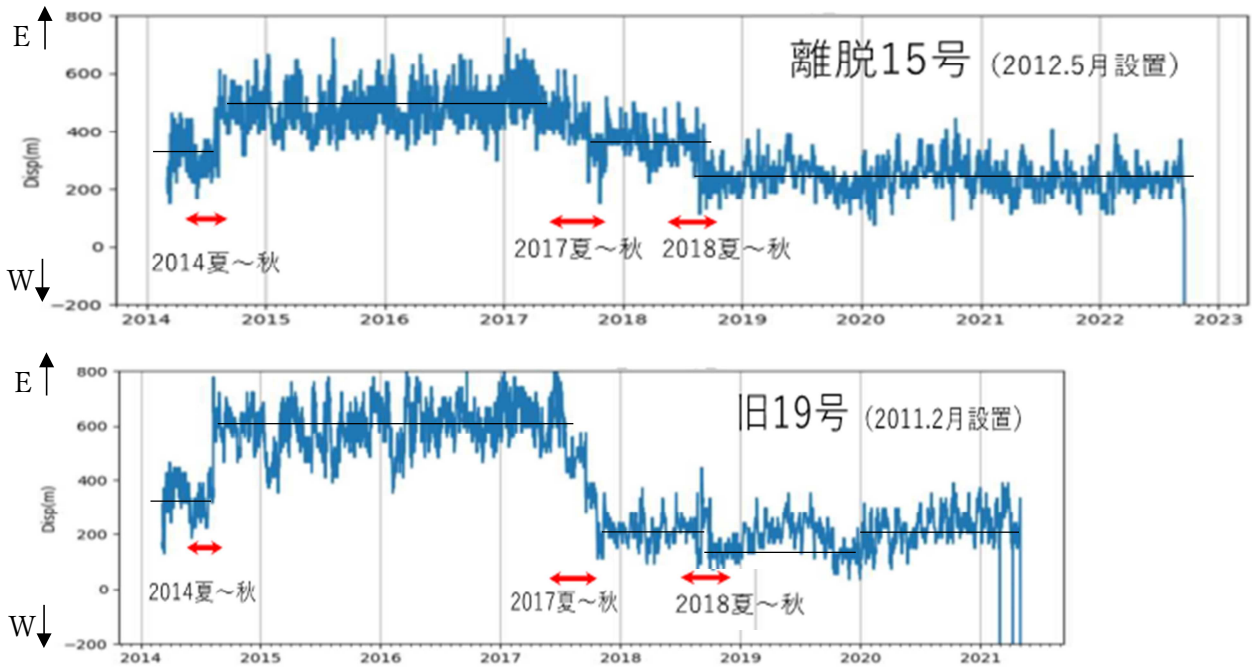
図 2 浮体位置の時間的推移（東西方向）

- ・浮体位置の時間的推移から両ブイの振れ回り範囲の東西方向及び南北方向の移動を整理
- 【東西方向】**：両ブイとも 2014 年夏～秋に東方向、2017 年夏～秋に西方向、2018 年夏～秋にさらに西方向に移動。2018 年夏～秋以降は、離脱 15 号がほとんど東西位置が変わらないのに対し、旧 19 号には東西位置の変化が見られる（図 2）

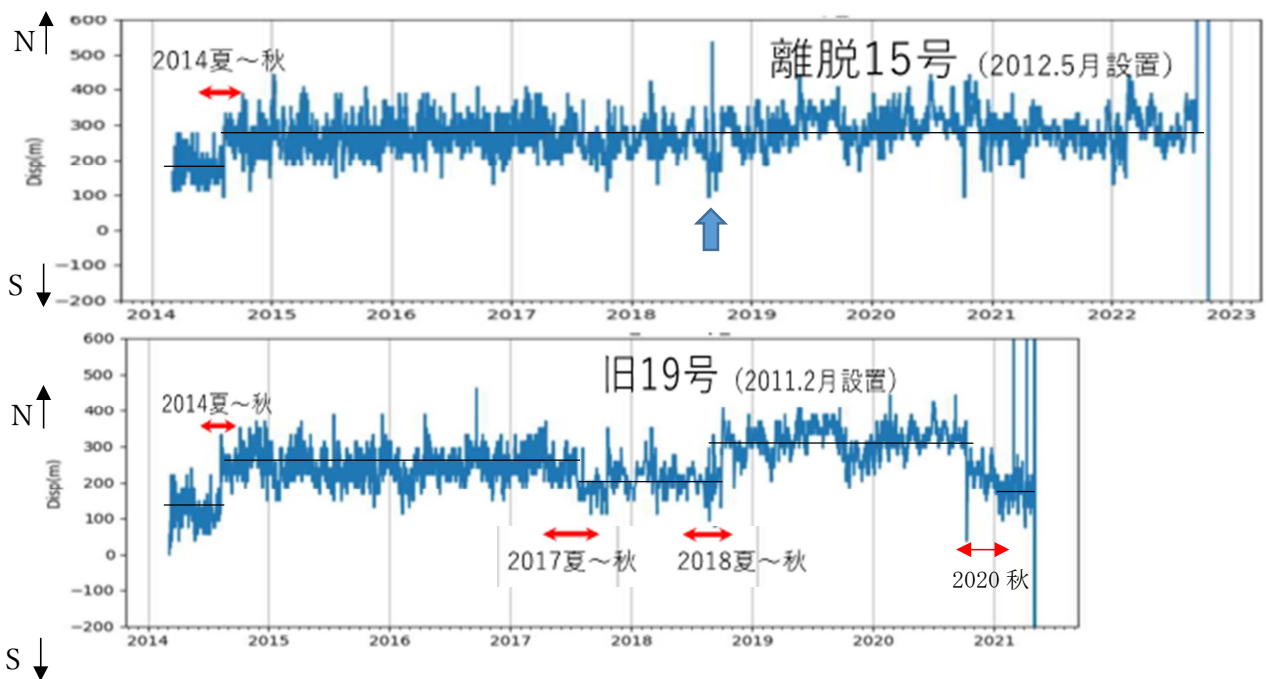
図 3 浮体位置の時間的推移（南北方向）

- 【南北方向】**：両ブイとも 2014 年夏～秋に北方向に移動。離脱 15 号は大まかな位置にその後変化がないが、旧 19 号は 2017 年夏～秋に南方向、2018 年夏～秋に北方向、2020 年秋に南方向に移動（図 3）

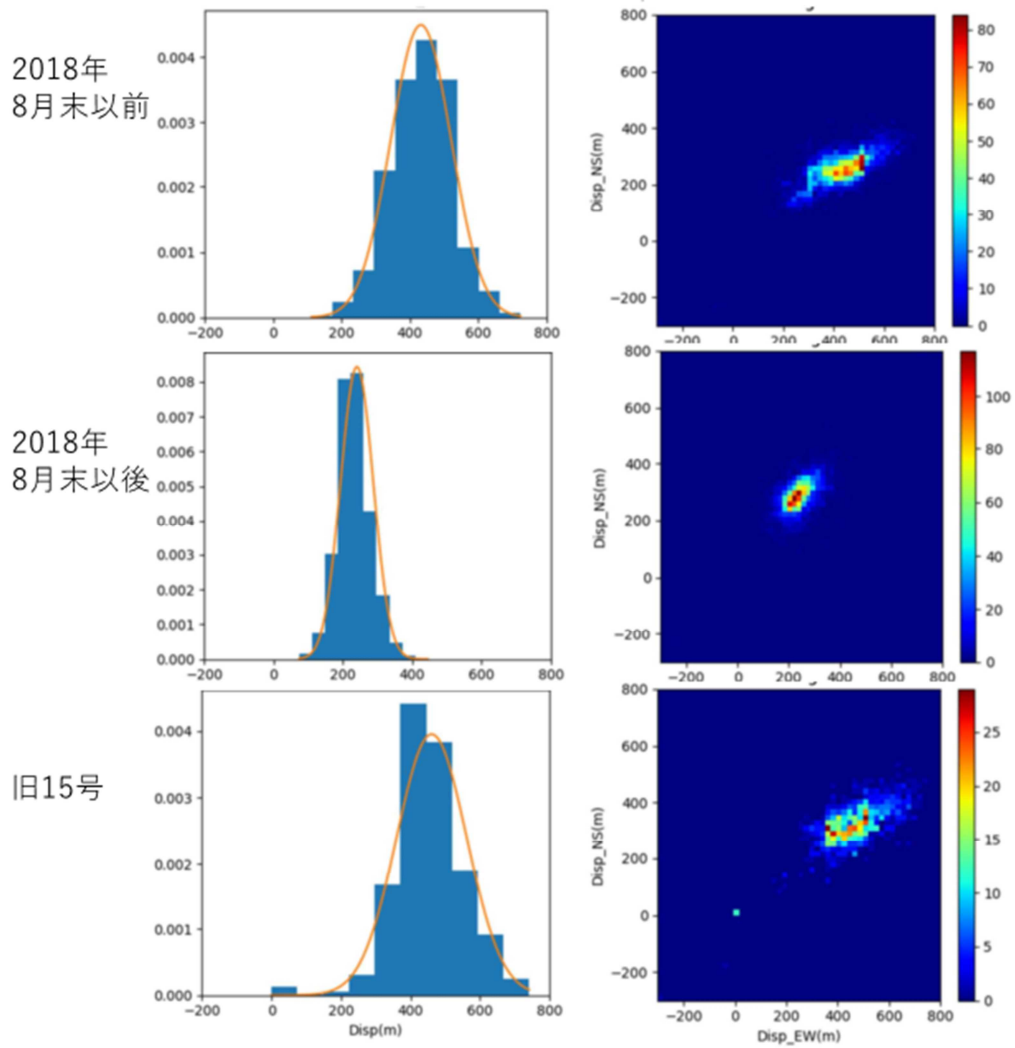
図4 2018年8月31日を境とした離脱15号の位置の変化

- 2018年8月末を境として浮体位置の東西方向のヒストグラムを作成した結果、2018年8月末以降はそれ以前に比べて設置位置に近づくとともに、ヒストグラムの範囲が狭くなっていた。  
また、2018年8月末以前のヒストグラムの形は旧15号と類似していた（図4）

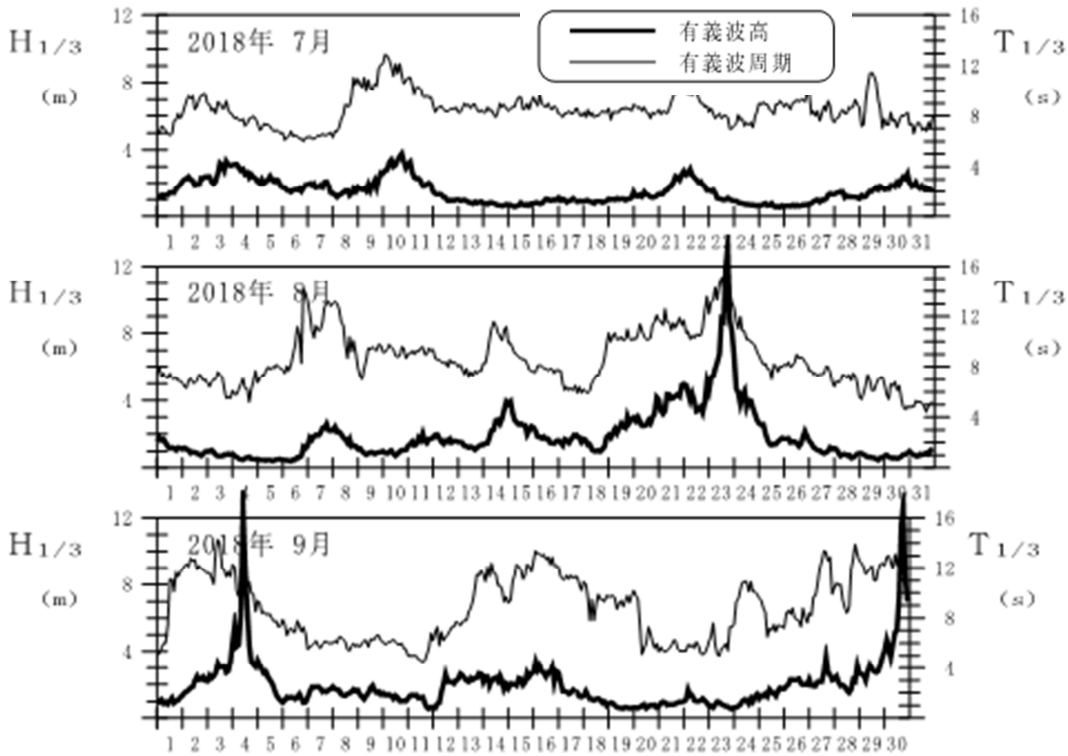
図 5 2018 年 7～9 月の高知室戸岬沖の有義波高及び有義波周期の経時変化 (出典：気象庁)

- ・離脱 15 号の設計有義波高 12.5m を超える最大有義波高を記録した台風が、2018 年 (H30) 8 月 (台風 20 号)、同年 9 月 (台風 21 号及び 24 号) に高知県に上陸 (室戸岬沖 GPS 波浪計の最大有義波高は、それぞれ 13.15m、13.66m、13.9m)
- ・気象庁観測データでも、上記台風接近時の有義波高が 12 m を超えていることを観測

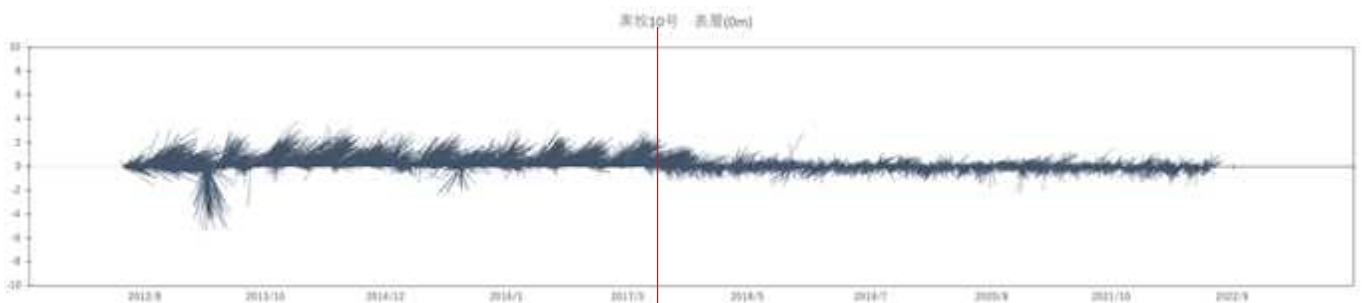
- ・室戸岬沖 (黒牧 10 号) の潮流の流向及び流速は、2017 年 8 月に発生した黒潮大蛇行を境として、これまで卓越していた 2～3kt の北東向きの流れが弱まり、それ以降、卓越方位のない弱い流れが継続

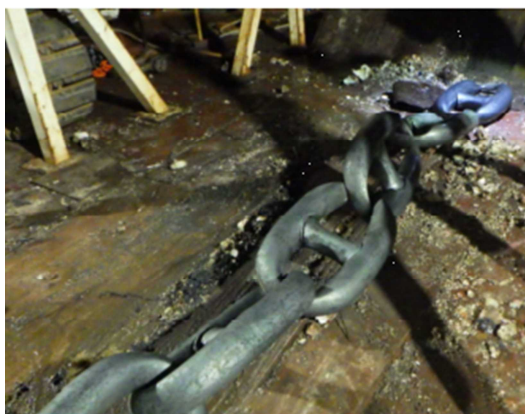
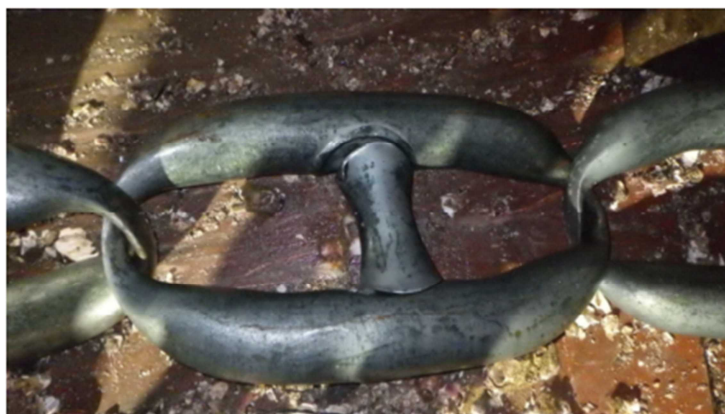
図 2

- ・メタンハイドレートは高知県沖に濃密埋蔵帯がある可能性が高いことが指摘されているが、高知県沖のメタンハイドレートは海底面下数百mの砂質堆積層内にある砂層型メタンハイドレートであると言われており、海底直上の環境に影響を及ぼす可能性は低い
- ・回収した離脱 15 号、旧 15 号、旧 19 号のチェーンに腐食した形跡は認められていない（離脱 15 号は図 2 を参照）

→以上のことから、15 号設置位置の海底は酸性状況ではなかったものと考えられる

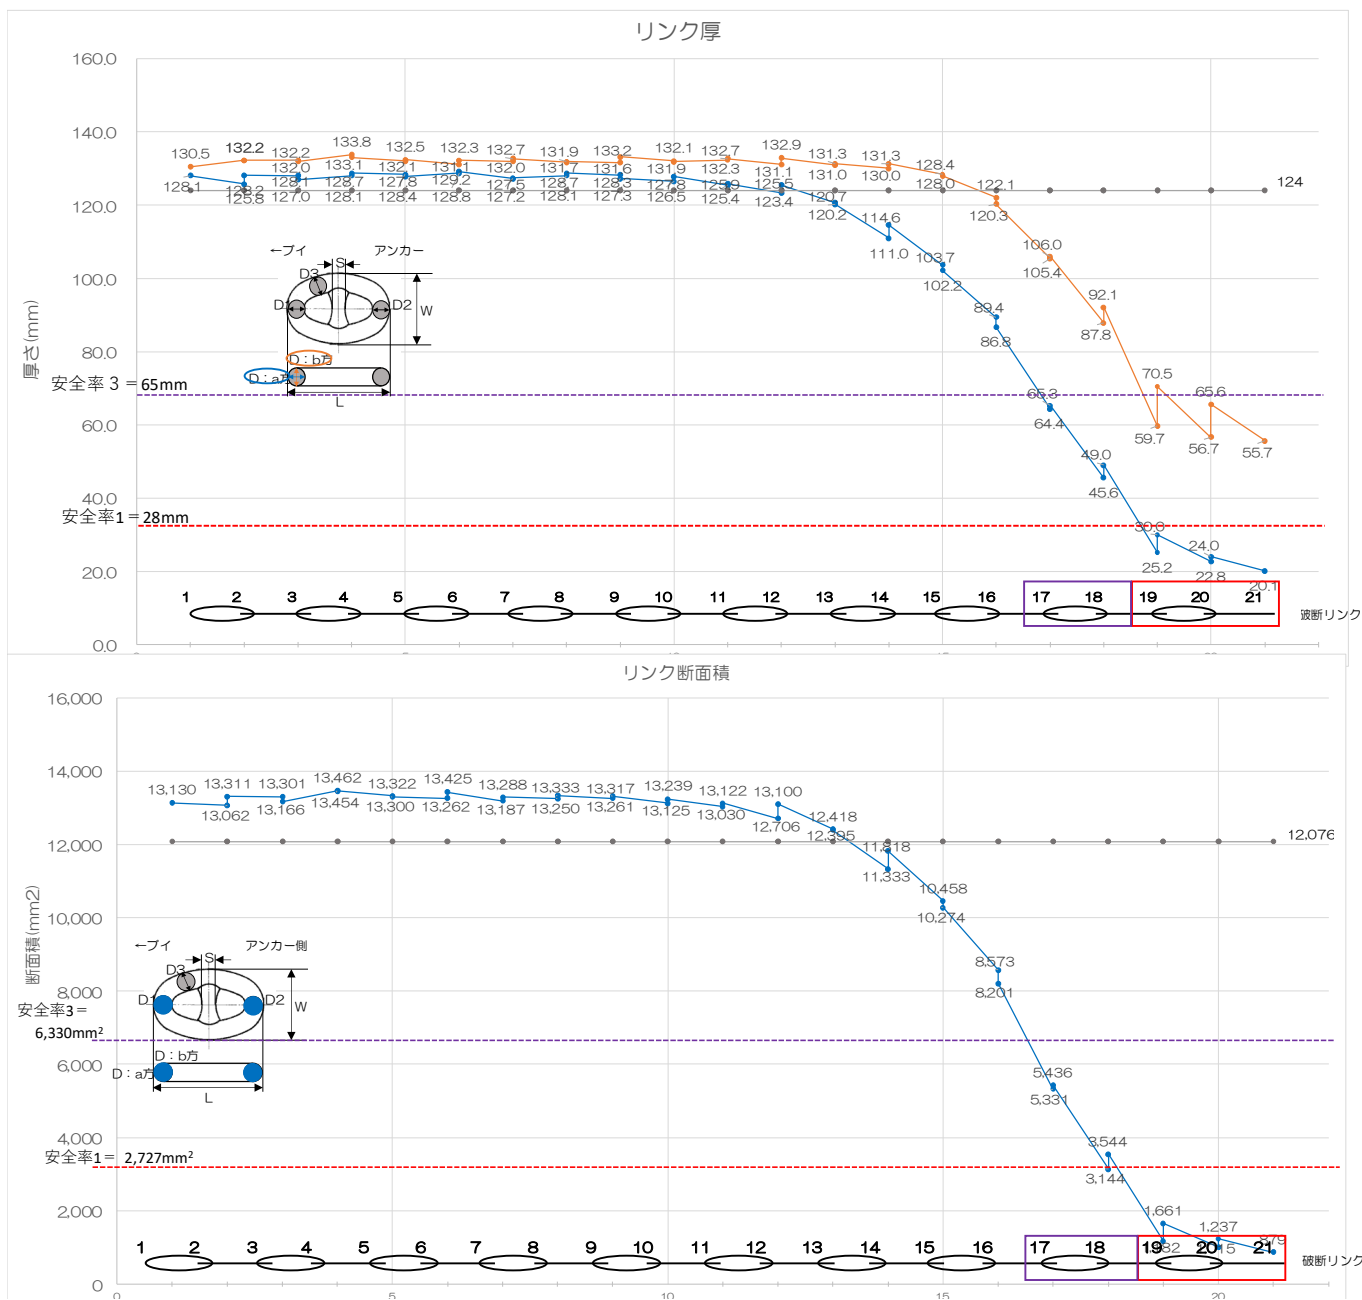
- ・ 124mm チェーンの安全率 1 及び 3 となる相当径から摩耗後の短径を計算
- ・ 安全率 3 以下となったのは 17~21 の 5 リンク、1 以下は 19~21 の 3 リンク

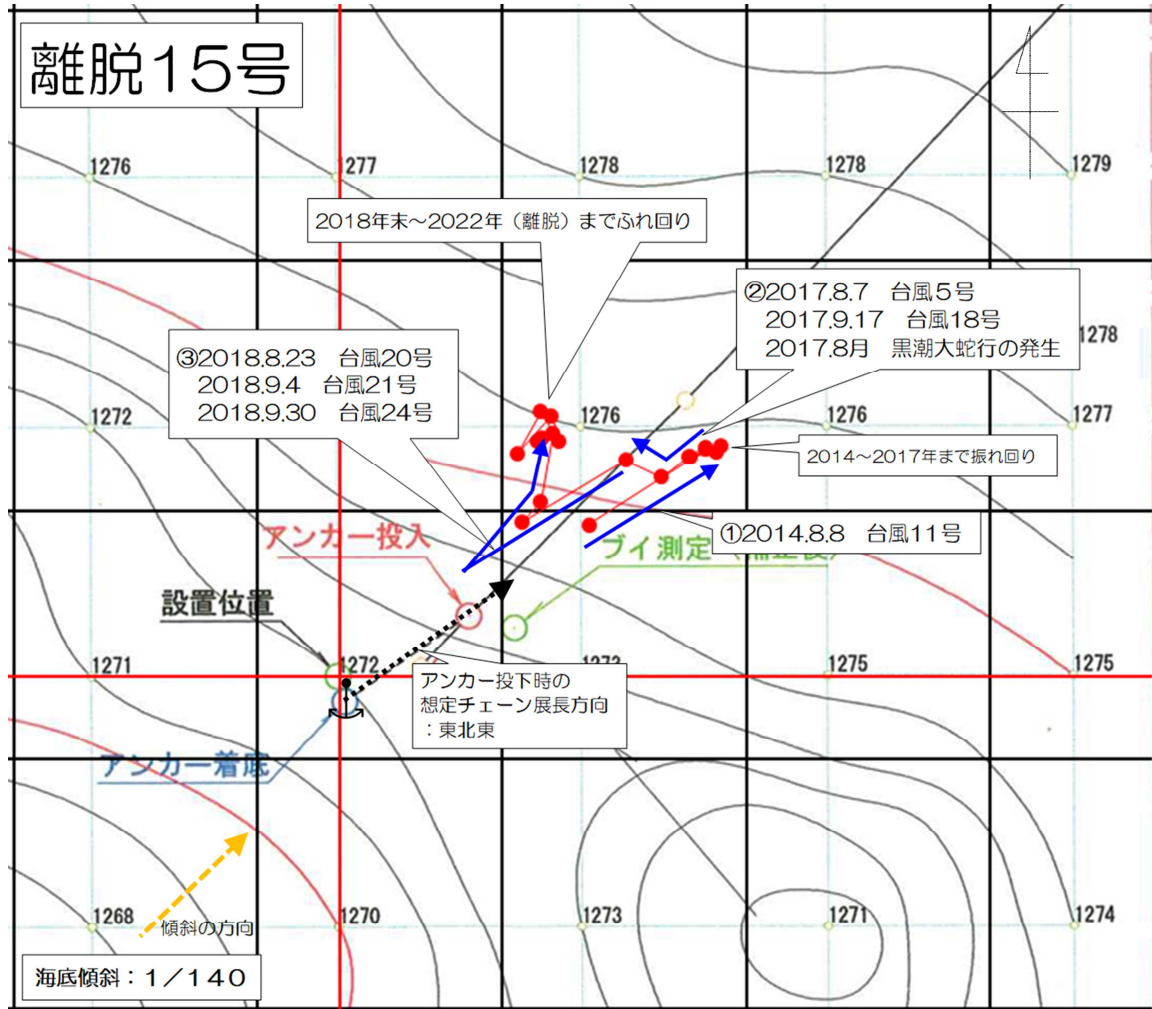
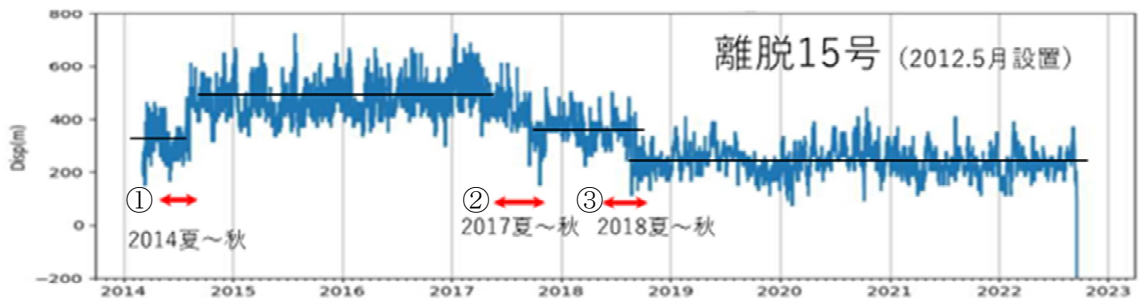
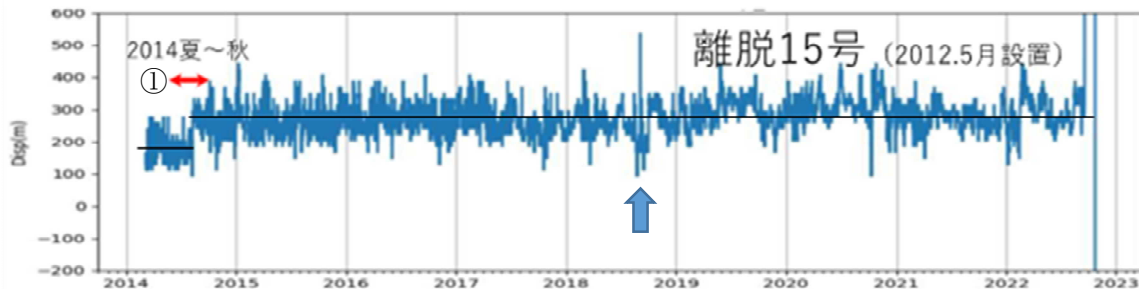
- ・ 離脱 15 号と旧 19 号の振れ回り範囲の変化を図示 (台風前後の GPS データの平均位置をプロット)
- ・ 離脱 15 号は 2018 年夏～秋の台風接近の際に、大きく南方向に動いたあと北方向に移動し、それ以降の 4 年間は振れ回り位置に変化がない

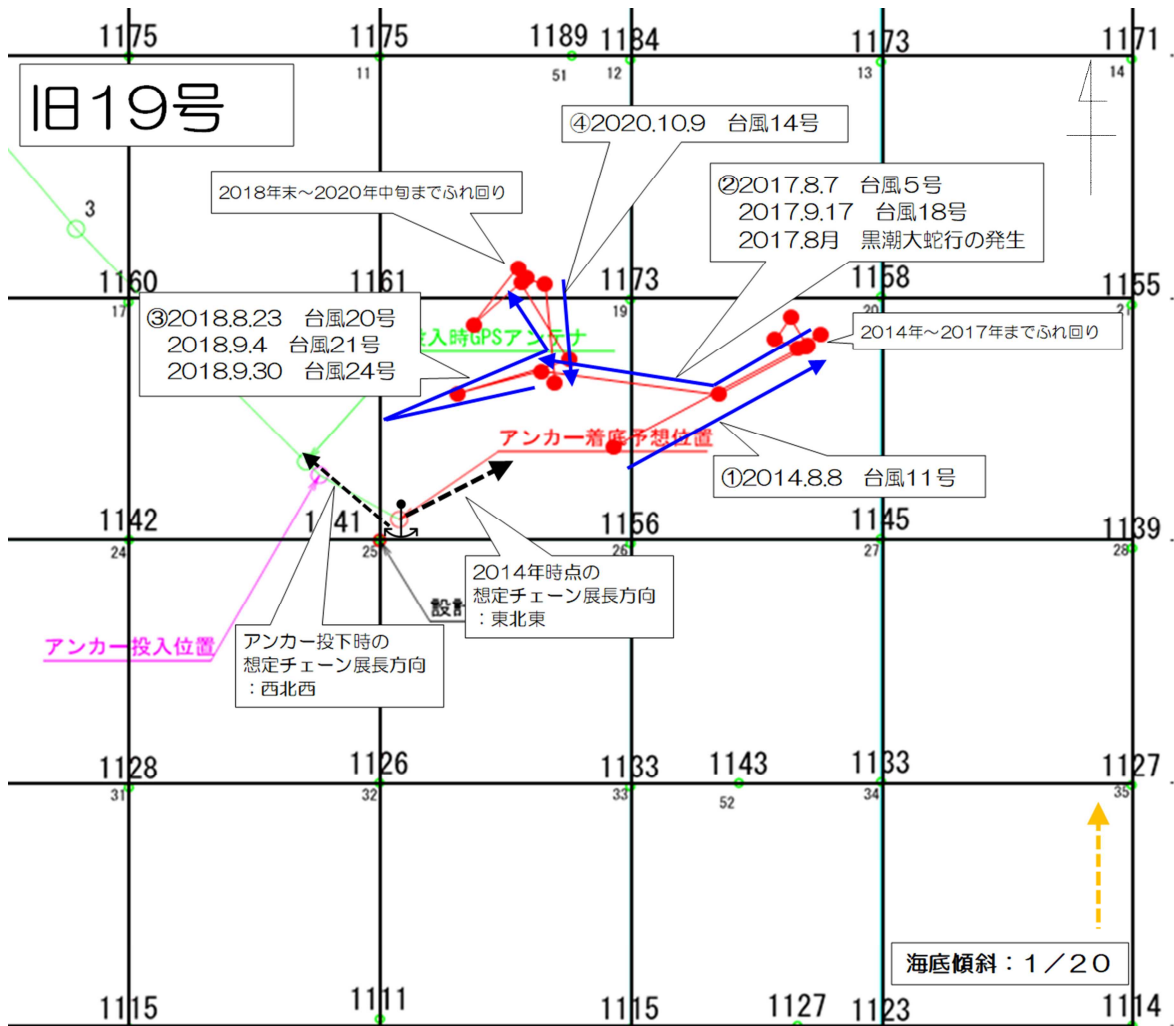
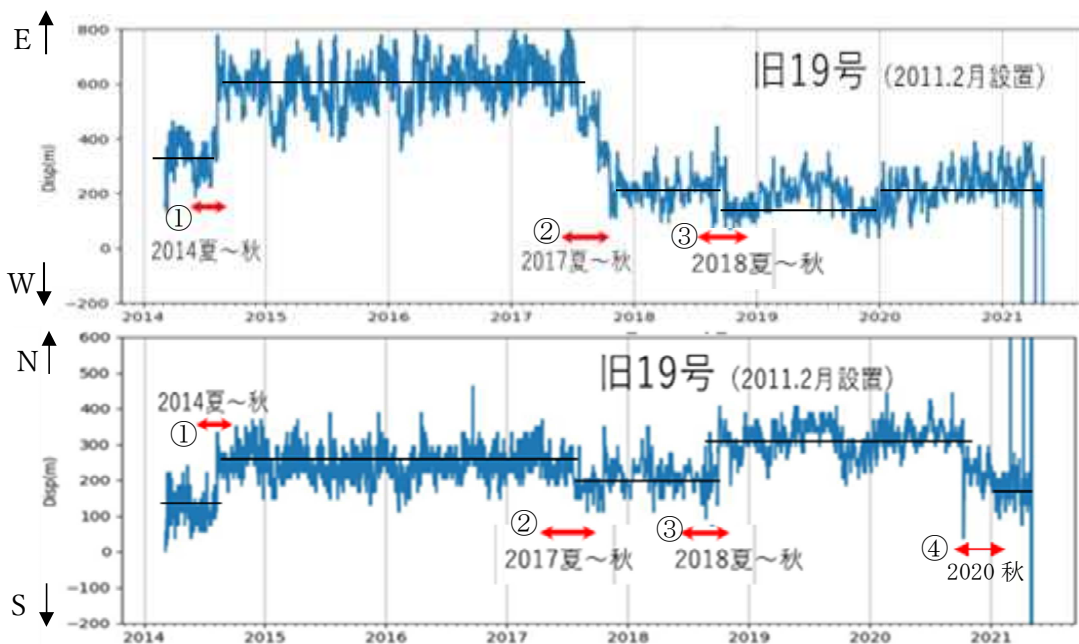
- ・旧19号は2018年夏～秋の台風接近の際の南北への移動傾向は離脱15号と同じだが、南方向への変化が少なく、それ以降も振れ回り位置に大きな変化が認められる
