# 第3回土佐黒潮牧場15号離脱原因調査委員会

土佐黒潮牧場 15 号離脱原因調査結果報告書

令和 5 年 5 月

土佐黒潮牧場 15 号離脱原因調査委員会

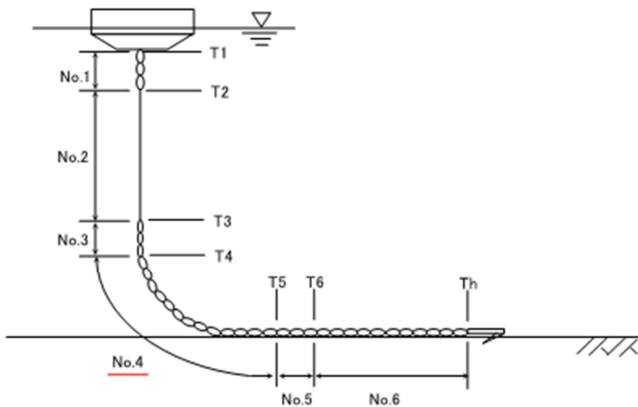
図 4-1 黒牧 15 号係留システムの概略 (No. 4 の上から約 10m の部分で破断)

一方、下部補強鎖中部は21リンク目を最終としてそれ以深のリンクは繋がっていなかった（図4-2）。回収した下部補強鎖中部を詳細に調査したところ、リンク連結部のリンク厚及びリンク断面積はNo. 11リンク目から摩耗が確認され、No. 17以降は安全率3以下、No. 19以降は安全率1以下となっていたことから（図4-3）、黒牧15号の下部補強鎖中部は、破断したリンクを含むNo. 17～21の5リンクに想定を超える異常な摩耗が発生しており、残存強度試験の結果、No. 18～20のリンクは680kNで破断した。

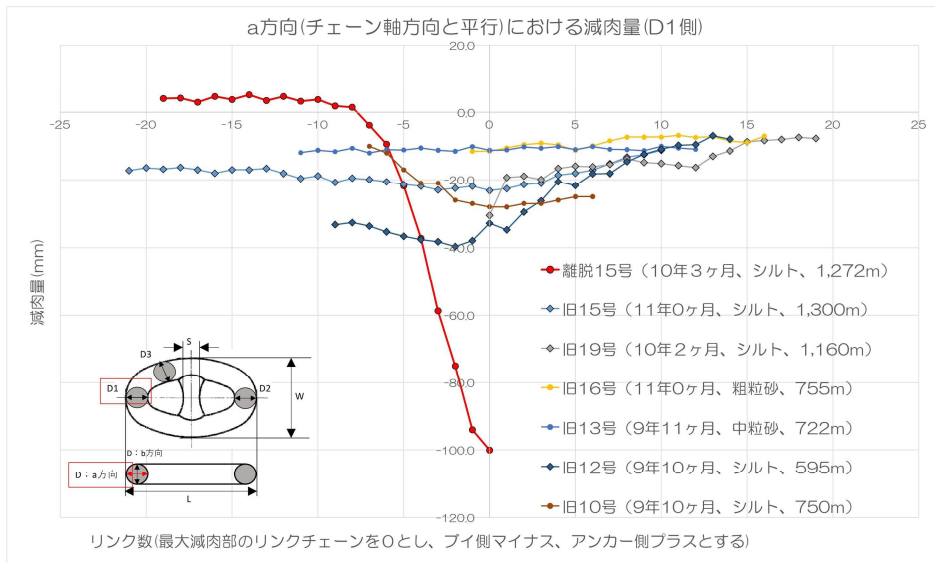
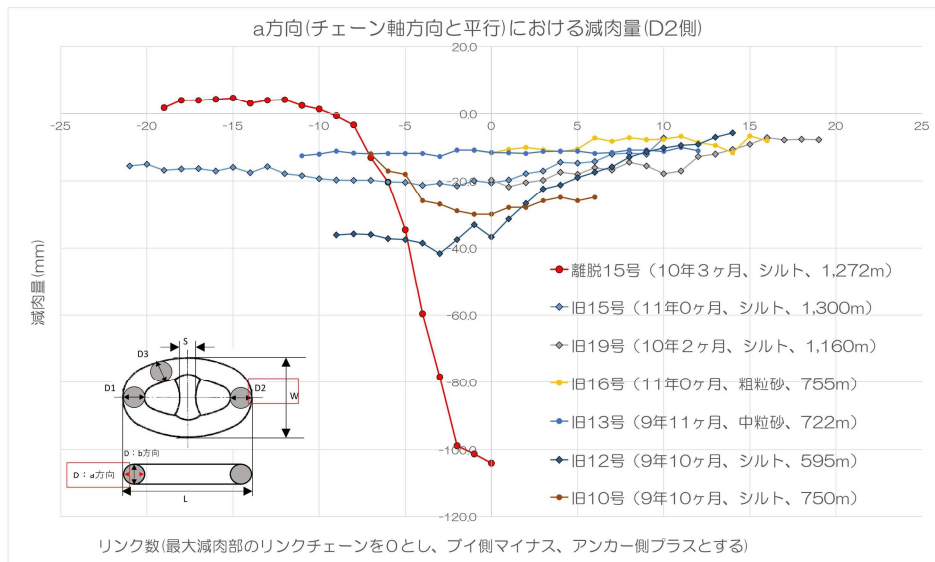
図 4-4 離脱した黒牧 15 号と他黒牧 6 基のチェーン摩耗量の比較

これまでに回収したいくつかの他黒牧のチェーンの摩耗実績と比較しても、離脱した黒牧 15 号の下部補強鎖中部の急激な摩耗は特異的であった (図 4-4)。また、これまでに回収調査を行った黒牧 17 基のうち、下部補強鎖中部の摩耗量が設計摩耗量 58mm を上回った事例は、今回の事例を除いて 1 例もなかった (図 4-5)。なお、下部補強鎖中部の摩耗量と海底地質に関連性は認められなかった (表 4-4)。

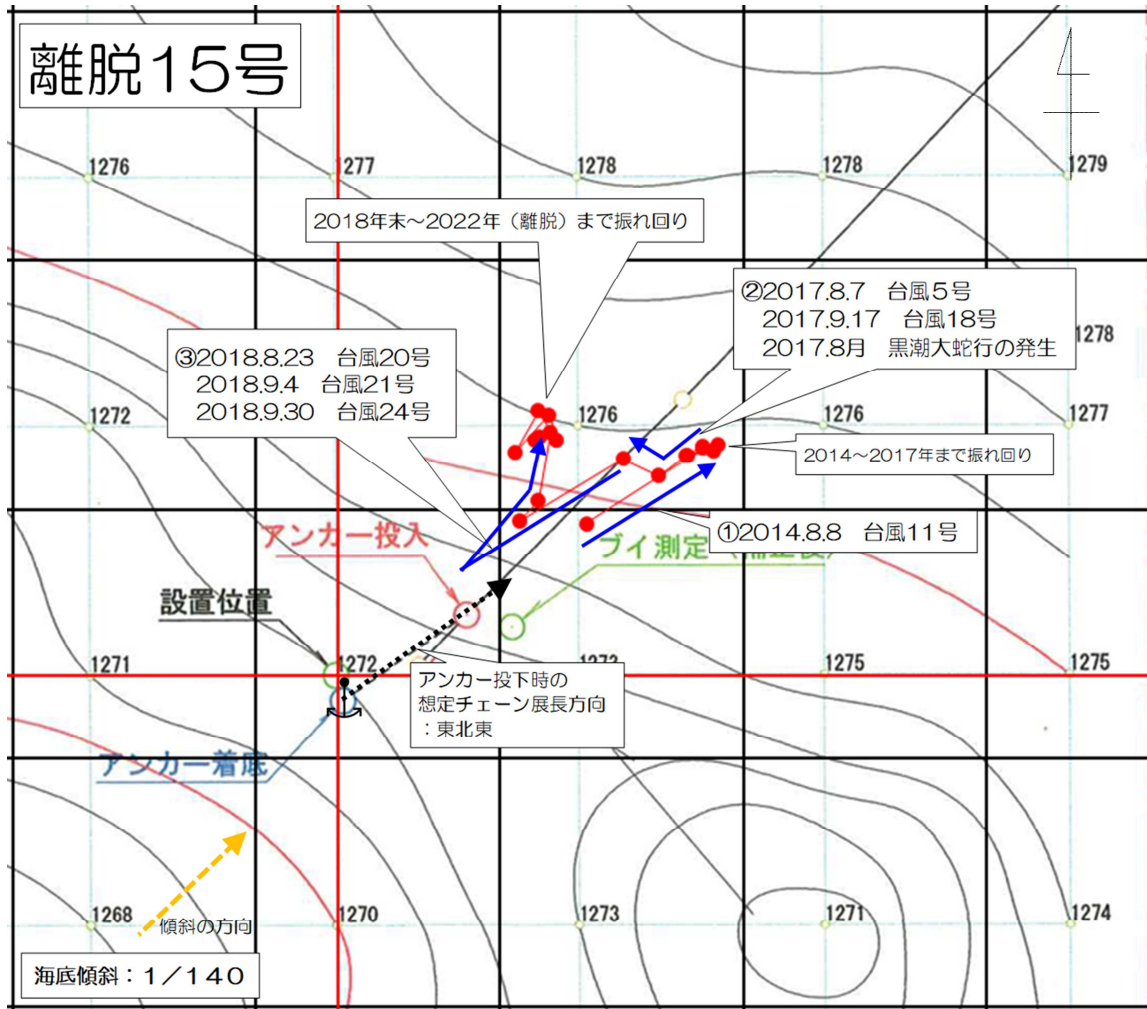
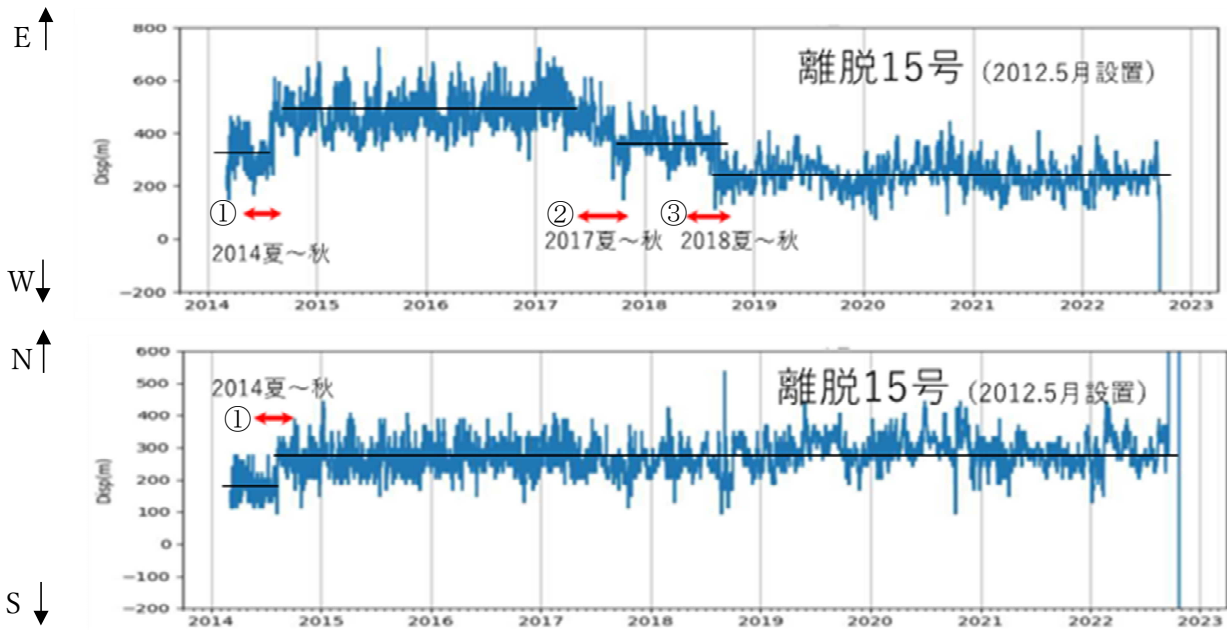
図 4-9 離脱した黒牧 15 号の振れ回り位置の変化

台風の日（表 4-5 参照）を基準として、その前後の期間の浮体平均位置をそれぞれ地図上にプロットしたところ、黒牧 15 号の浮体の振れ回り位置は、2018 年 8 月から 9 月の台風 20、21、24 号接近の際に大きく南方向に移動した後すぐに北方向に移動し、その後 2018 年末から 2022 年の離脱事故発生までの 4 年間はほとんど変化がなかった（図 4-9）。このことは、2018 年 8 月末以後の浮体位置のヒストグラム（東西方向）及び頻度散布図にも示されており（図 4-10）、2018 年 8 月末以降は、それ以前に比べて振れ回りの範囲が狭くなっていた。また、2018 年 8 月末以前のヒストグラムは、供用期間 10 年を満了して回収した旧黒牧 15 号のヒストグラムと類似していた。これらのことから、2018 年 8 月及び 9 月の台風をきっかけとして、黒牧 15 号は浮体が振れ回りにくい状態になってしまっていたと推察される。

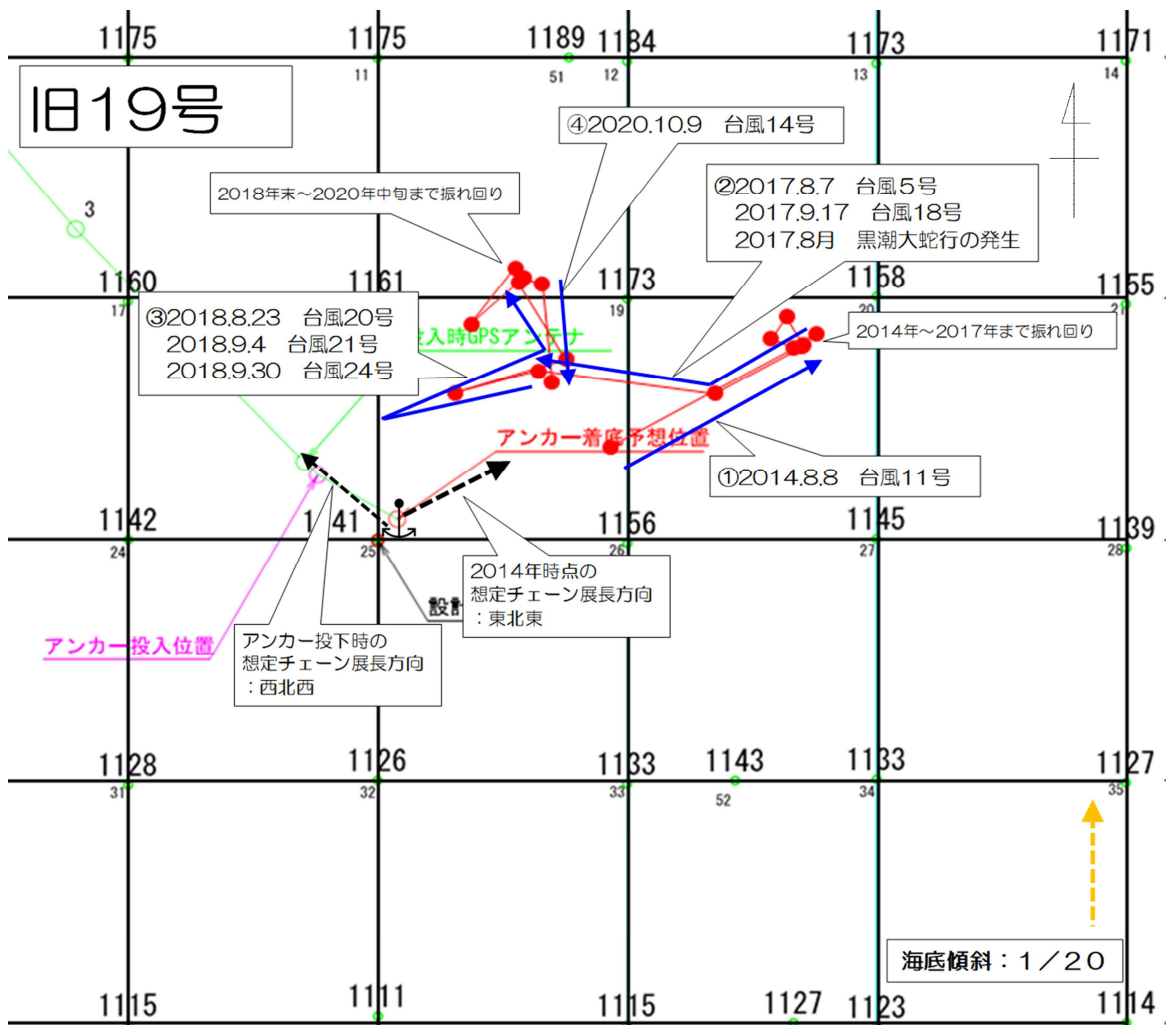
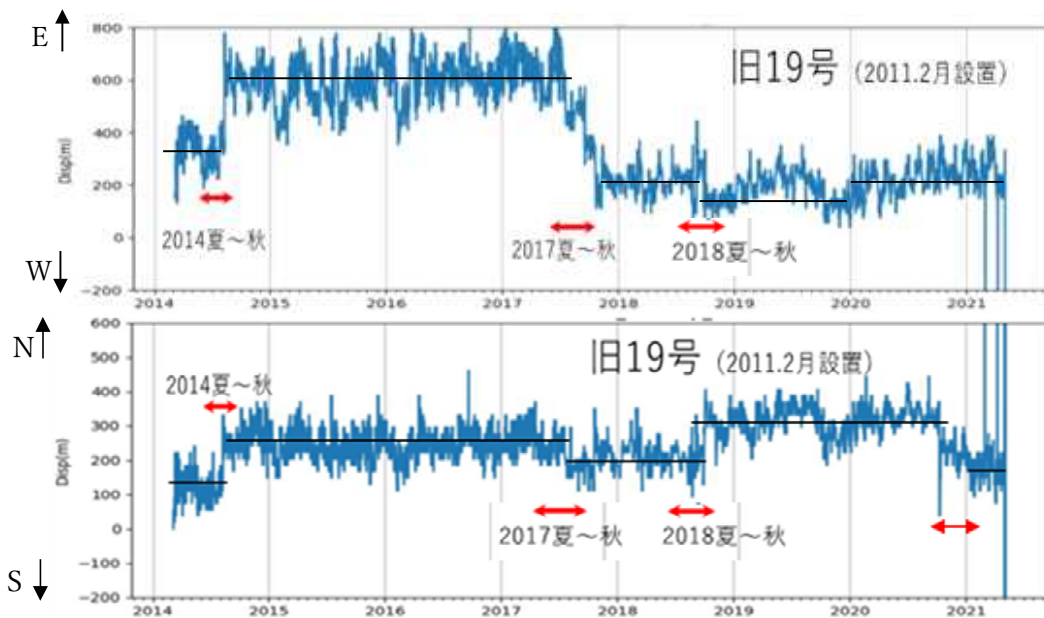
図 4-11 旧黒牧 19 号の振れ回り位置の変化

また、黒牧 15 号の近隣に設置されていた旧黒牧 19 号の振れ回りの位置は、概ね黒牧 15 号と同じような傾向で移動しているが、2018 年 8 月から 9 月の台風接近の際の南方向への移動が小さく、台風以降も振れ回り位置に大きな変化があるという違いが認められた（図 4-11）。このことが、黒牧 15 号と類似した場所及び時期に設置された旧黒牧 19 号で下部補強鎖中部の摩耗が少なかったこと（表 4-4、図 4-4）に関係しているものと推察される。
