# 土佐黒潮牧場 15 号離脱原因調査結果報告書

令和 5 年 5 月

土佐黒潮牧場 15 号離脱原因調査委員会

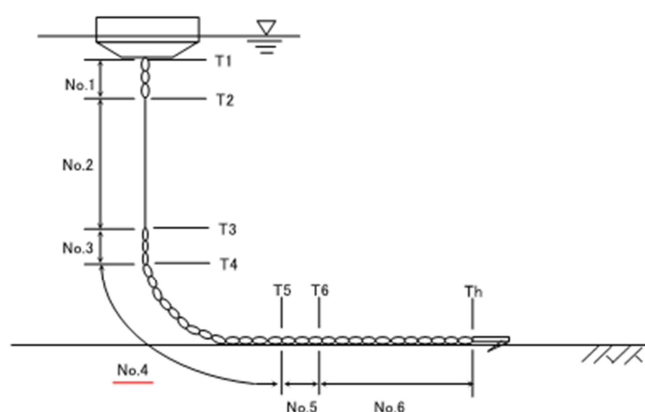
図 4-1 黒牧 15 号係留システムの概略  
(No. 4 の上から約 10m の部分で破断)

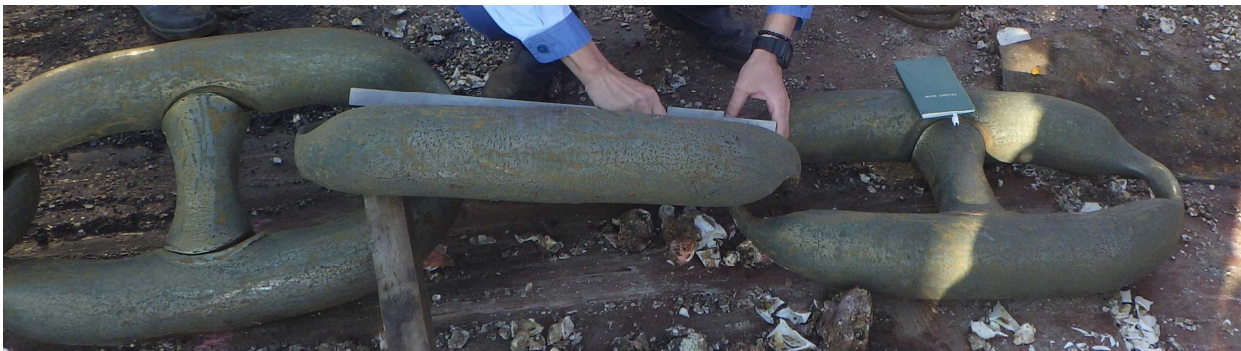
一方、下部補強鎖中部は浮体側から 21 リンク目を最終としてそれ以降のリンクは繋がっておらず、21 リンク目のアンカー側は破断していなかったことから（図 4-2）、21 リンク目以降のリンクが破断して流出に至ったものと考えられる。

図 4-2 回収した下部補強鎖中部の末端（写真左が浮体側、右がアンカー側、写真一番右が 21 リンク目）

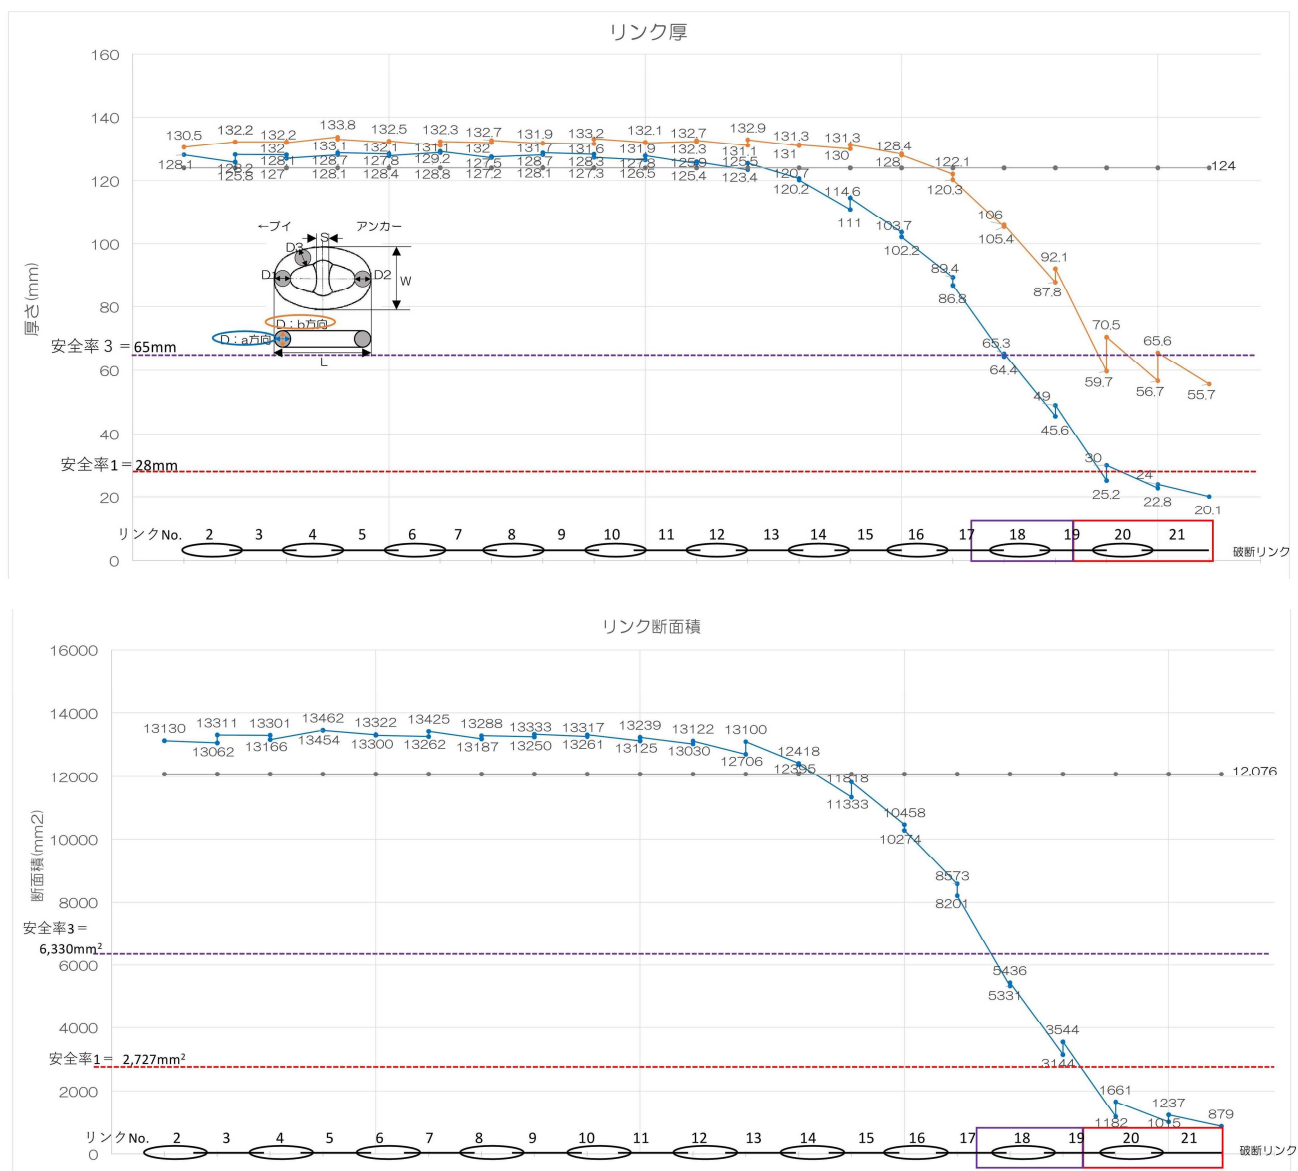
回収した下部補強鎖中部を詳細に調査したところ、リンク連結部のリンク厚は No. 12 リンク目から、リンク断面積は No. 14 リンク目から摩耗が確認され、No. 17 以降は安全率 3 以下、No. 19 以降は安全率 1 以下となっており（図 4-3）、黒牧 15 号の下部補強鎖中部は No. 17～21 の 5 リンクに想定を超える異常な摩耗が発生していた。また、残存強度試験の結果、No. 18～20 のリンクは試験荷重 680kN で破断した。

図 4-3 黒牧 15 号の下部補強鎖中部のリンク厚及び断面積

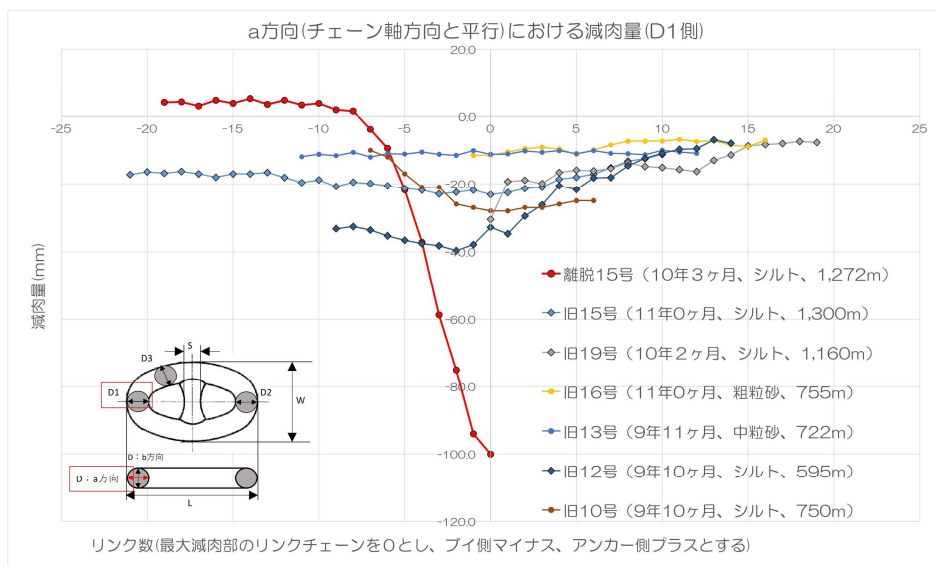
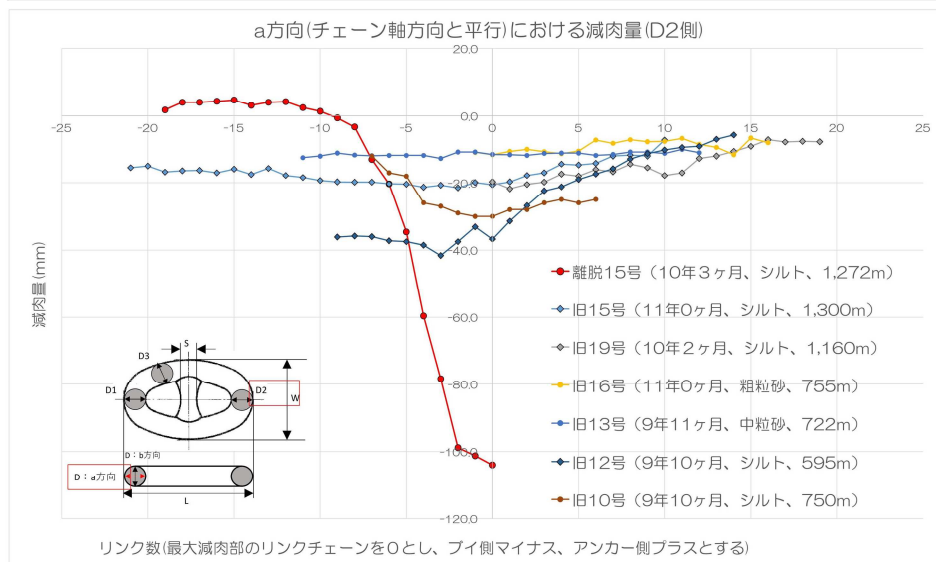
これまでに回収したいくつかの他黒牧のチェーンの摩耗実績と比較しても、離脱した黒牧 15 号の下部補強鎖中部の急激な摩耗は特異的であった（図 4-4）。また、これまでに回収調査を行った黒牧 17 基のうち、下部補強鎖中部の摩耗量が設計摩耗量 58mm を上回った事例は、今回の事例を除いて 1 例もなかった（図 4-5）。なお、下部補強鎖中部の摩耗量と海底地質に関連性は認められなかった（表 4-4）。

図 4-4 離脱した黒牧 15 号と他黒牧 6 基のチェーン摩耗量の比較

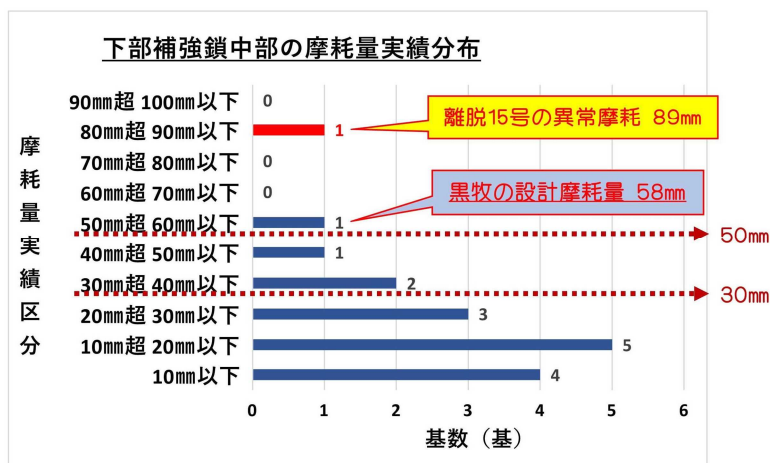
図 4-5 下部補強鎖中部の摩耗量実績分布(摩耗量は a 方向と b 方向の平均)

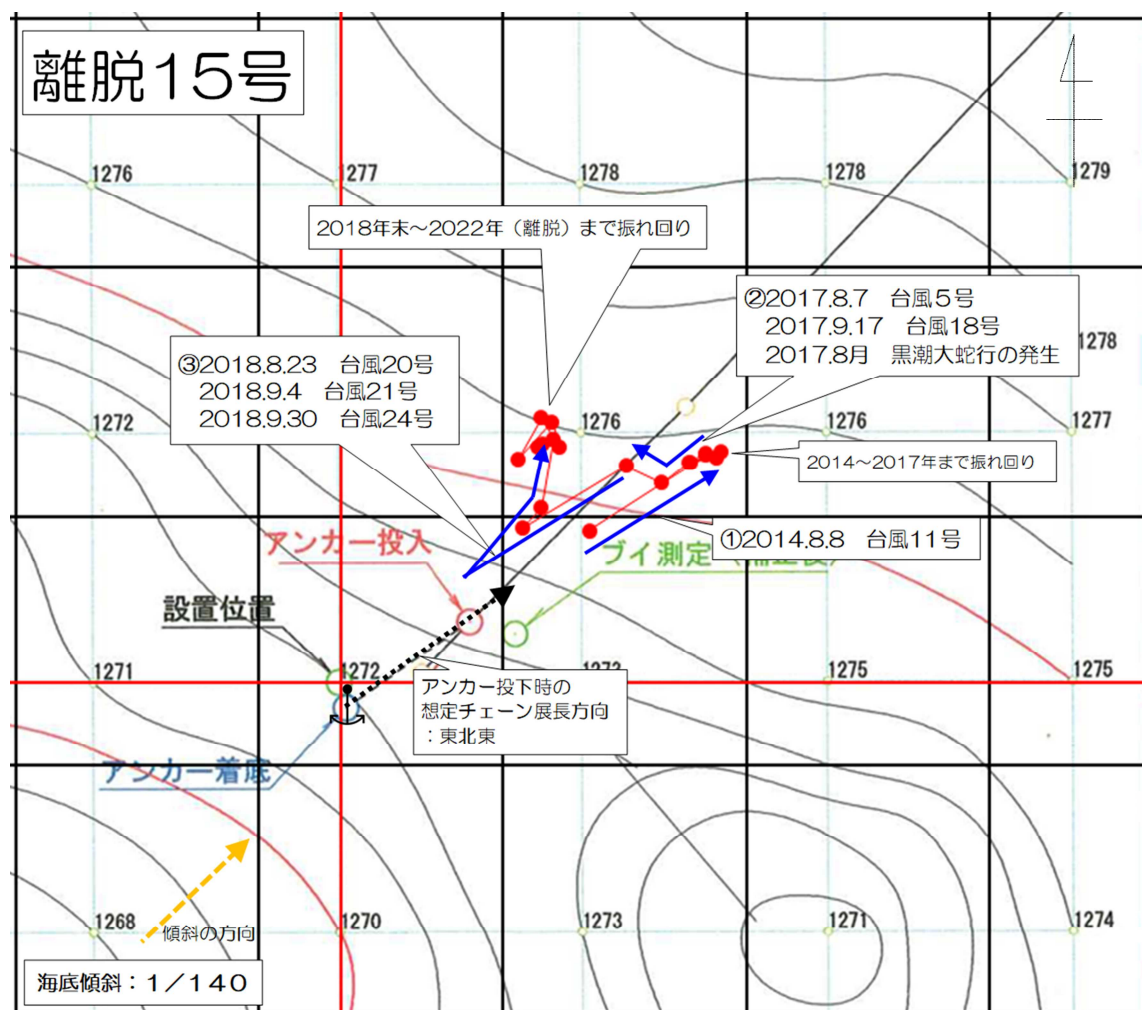
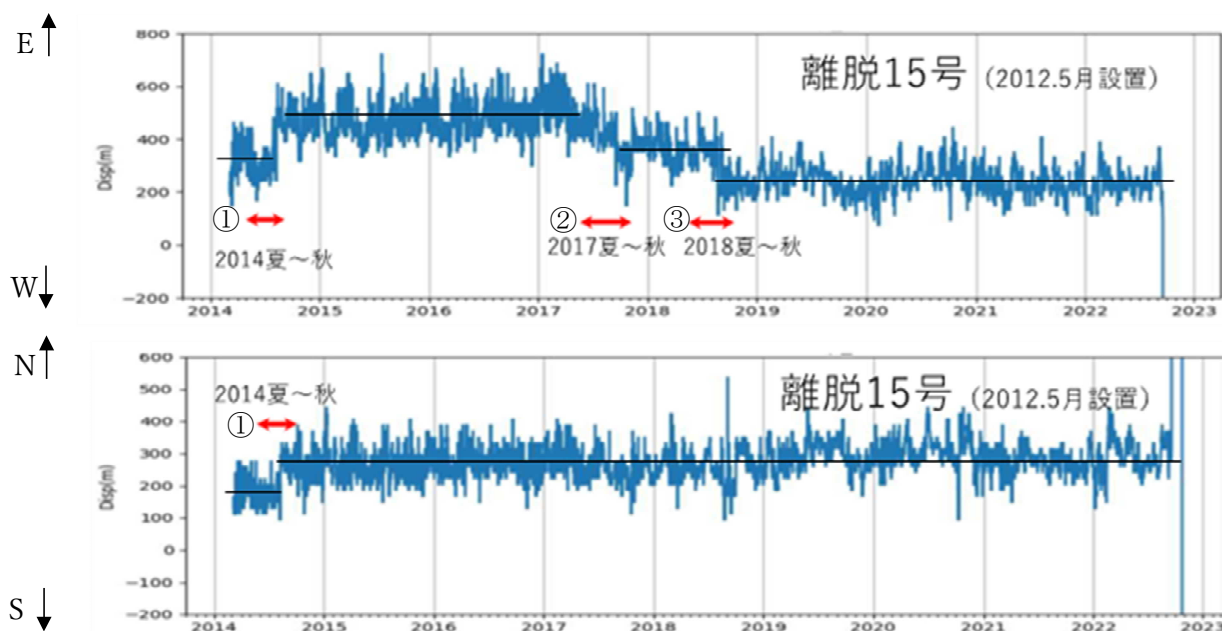
台風の日（表 4-5 参照）を基準として、その前後の期間の浮体平均位置をそれぞれ地図上にプロットしたところ、黒牧 15 号の浮体の振れ回り位置は、2018 年 8 月から 9 月の台風 20、21、24 号接近の際に大きく南方向に移動した後すぐに北方向に移動し、その後 2018 年末から 2022 年の離脱事故発生までの 4 年間はほとんど変化がなかった（図 4-9）。このことは、2018 年 8 月末以後の浮体位置のヒストグラム（東西方向）及び頻度散布図にも示されており（図 4-10）、2018 年 8 月末以降は、それ以前に比べて振れ回りの範囲が狭くなっていた。また、2018 年 8 月末以前のヒストグラムは、供用期間 10 年を満了して回収した旧黒牧 15 号のヒストグラムと類似していた。これらのことから、2018 年 8 月及び 9 月の台風をきっかけとして、黒牧 15 号は浮体が振れ回りにくい状態になってしまっていたと推察される。

図 4-9 離脱した黒牧 15 号の振れ回り位置の変化

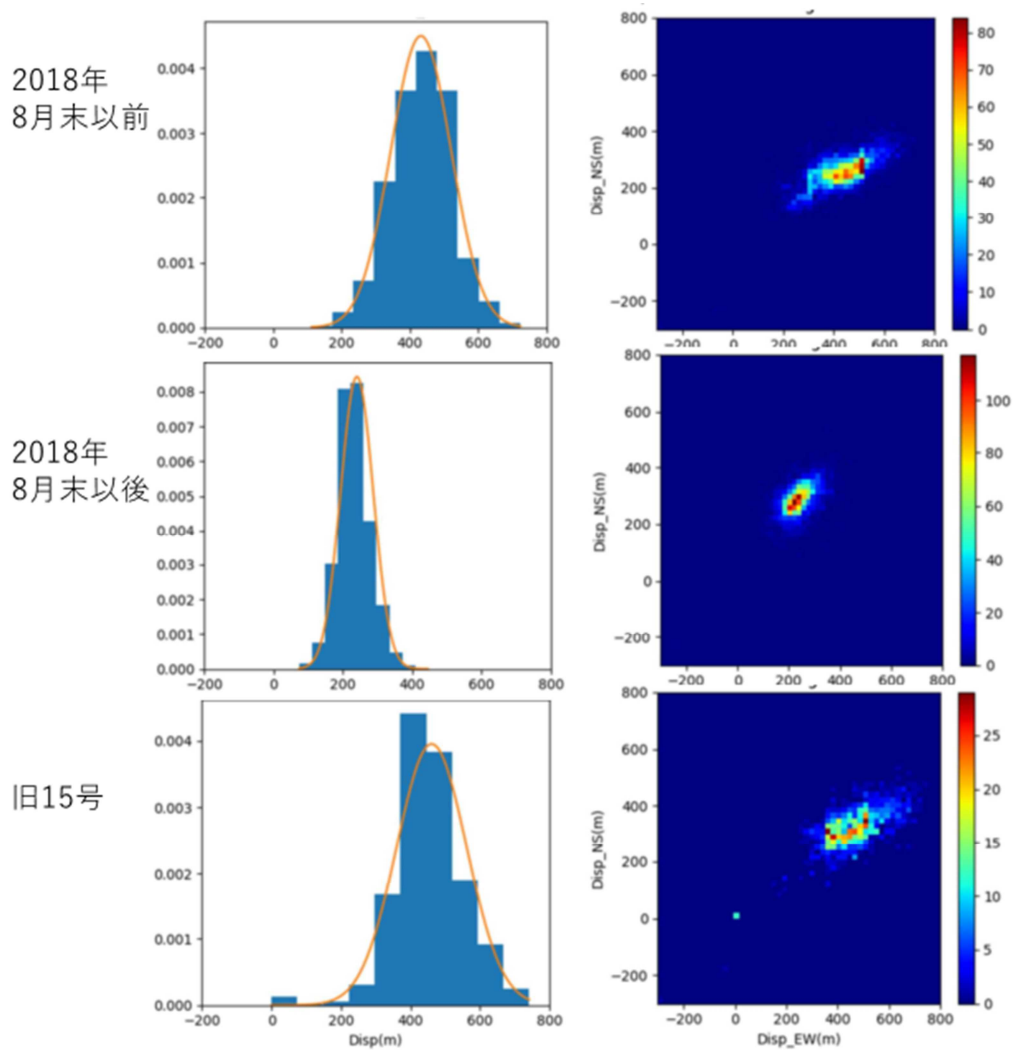
図 4-10 2018 年 8 月末以前及び以後の黒牧 15 号浮体位置のヒストグラム（東西方向）及び頻度散布図

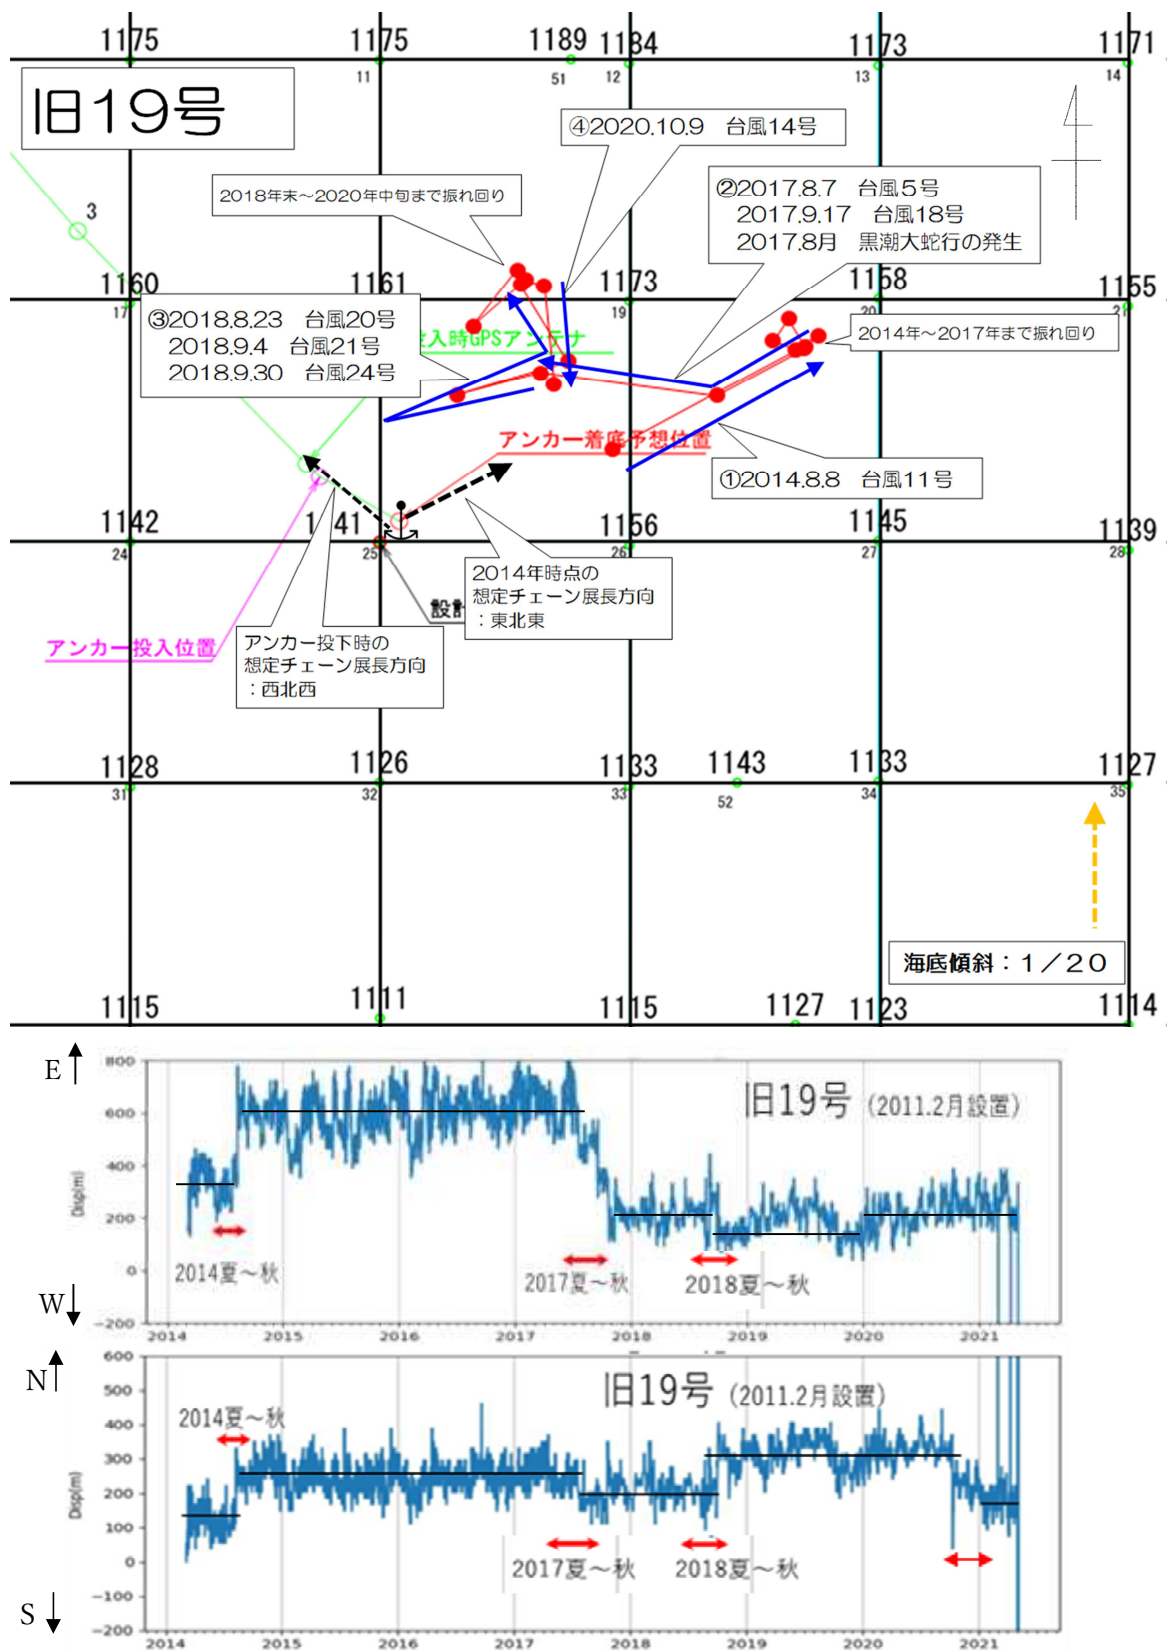
また、黒牧 15 号の近隣に設置されていた旧黒牧 19 号の振れ回りの位置は、概ね黒牧 15 号と同じような傾向で移動しているが、2018 年 8 月から 9 月の台風接近の際の南方向への移動が小さく、台風以降も振れ回り位置に大きな変化があるという違いが認められた（図 4-11）。このことが、黒牧 15 号と類似した場所及び時期に設置された旧黒牧 19 号で下部補強鎖中部の摩耗が少なかったこと（表 4-4、図 4-4）に関係しているものと推察される。

図 4-11 旧黒牧 19 号の振れ回り位置の変化
