# 新たな管理型産業廃棄物最終処分場の 工事の進捗及びスケジュール等について

令和7年1月、2月  
高知県、（公財）エコサイクル高知

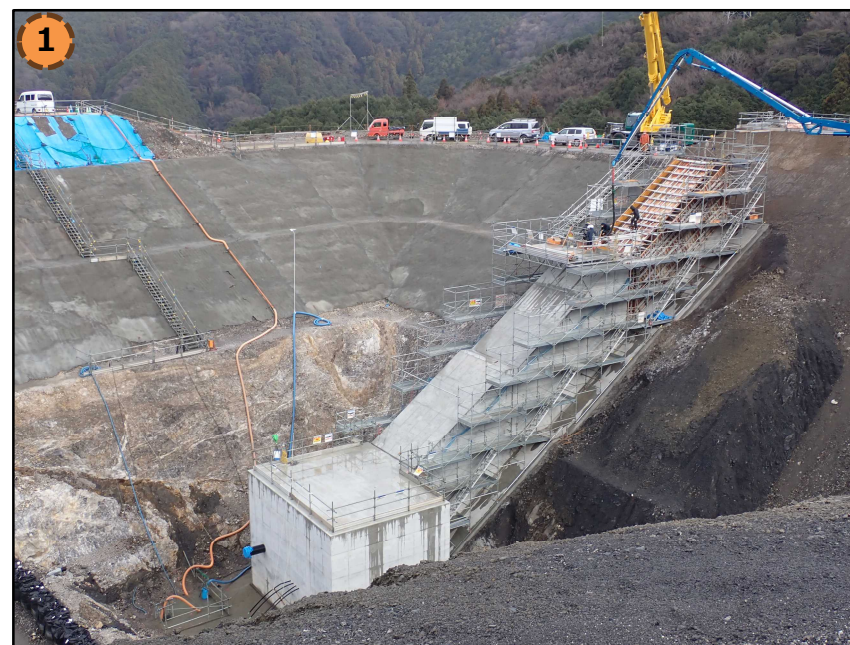
処分場東側の集水ピット整備状況（令和7年1月9日撮影）

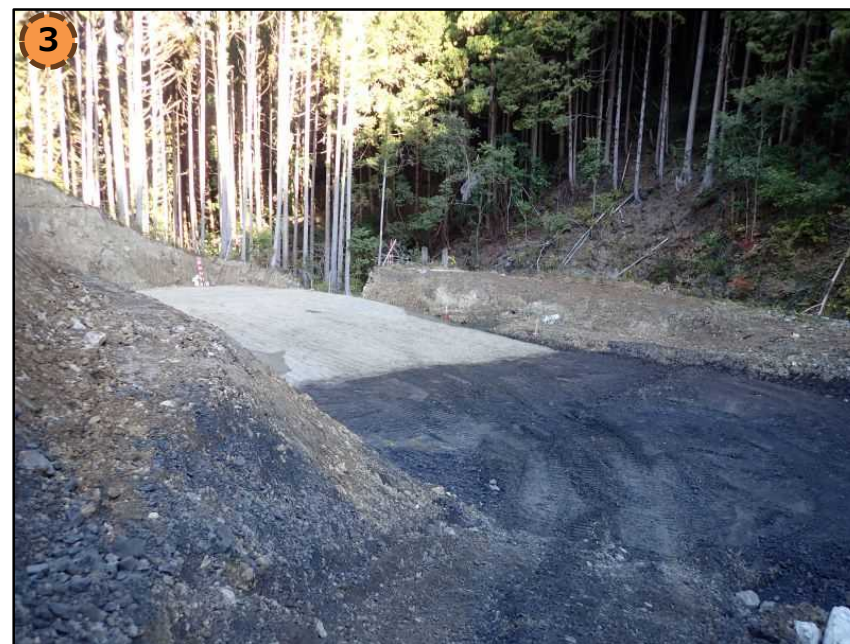
防災調整池の基礎部の施工状況（令和6年12月12日撮影）

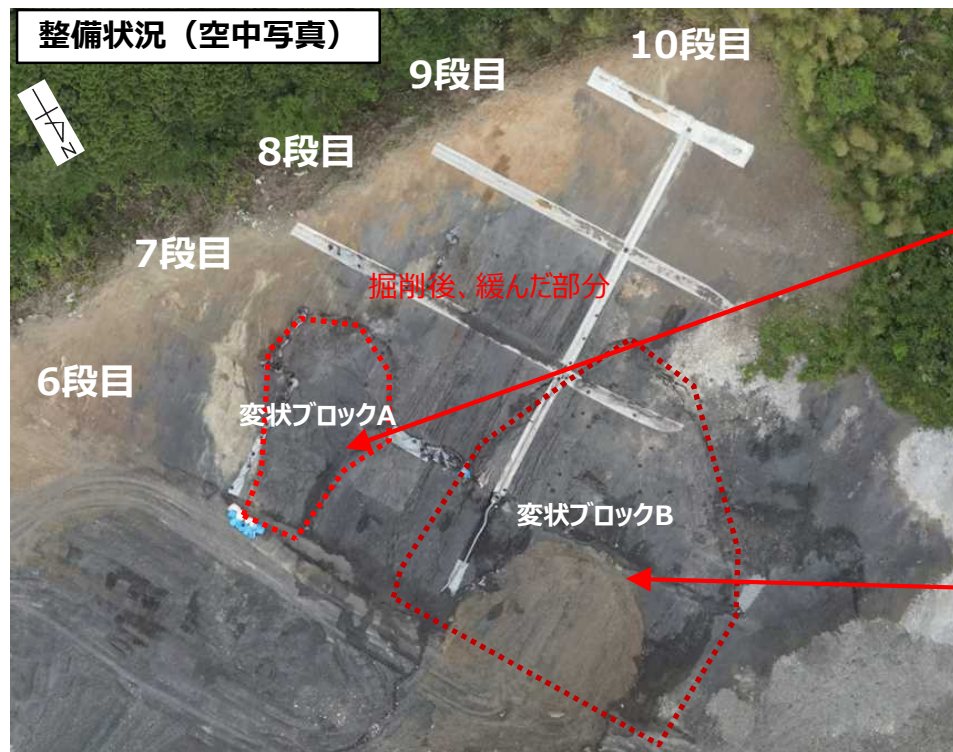
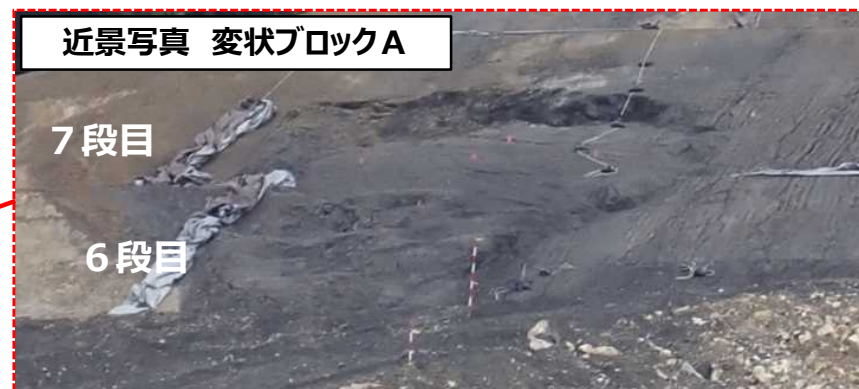
近景写真 変状ブロックA

- 令和6年1月、南側斜面の安全対策（工法変更）見直し後、1:2.0緩勾配で、頂点部（建物地盤面から数えて10段目）から掘削開始。
- 4月中旬、10段目から6段目まで掘削が完了。
- 4月下旬、6段目から8段目にかけて、2箇所で変状が発生（上記写真参照、変状ブロックA及びB）。
- 変状の状況から変状ブロックAは表層での地すべり、変状ブロックBでは、深い位置での地すべりが発生したと推定。

- 応力解放の影響 → 掘削の影響で、斜面表層部にかかる土圧(応力)が減少し、表層部に緩みが発生。
- 降雨、地下水等の影響 → 降雨や地下水が緩みの生じた表層部に浸透し、軟質化や亀裂が生じ、軟質化した部分が不安定となり、表層土塊に移動が生じた。（ブロックA）
- 深部浸透の影響 → 表層部に生じた亀裂に沿って深部まで雨水が浸透し、軟質化が進行することで、すべり面が形成され、土塊の移動が生じた。（ブロックB）

- ・ 変状ブロックBの調査では、表面から変状のあった深さまで、軟質化が進行するおそれがある脆弱層であることを確認。
- ・ これまでの調査結果など合わせると、他の箇所でも、同様の脆弱層を確認。

表層部に現れる脆弱層は、変状ブロックと同等の地すべりが発生すると考えられることから、全て取り除く。

脆弱層取り除き後は、雨水が浸透しにくいセメント改良土で盛土を行う。

地下水水位の上昇や湧水の浸透による軟質化を防ぐため、地山と接する部分や各小段に碎石による排水層を配置する。

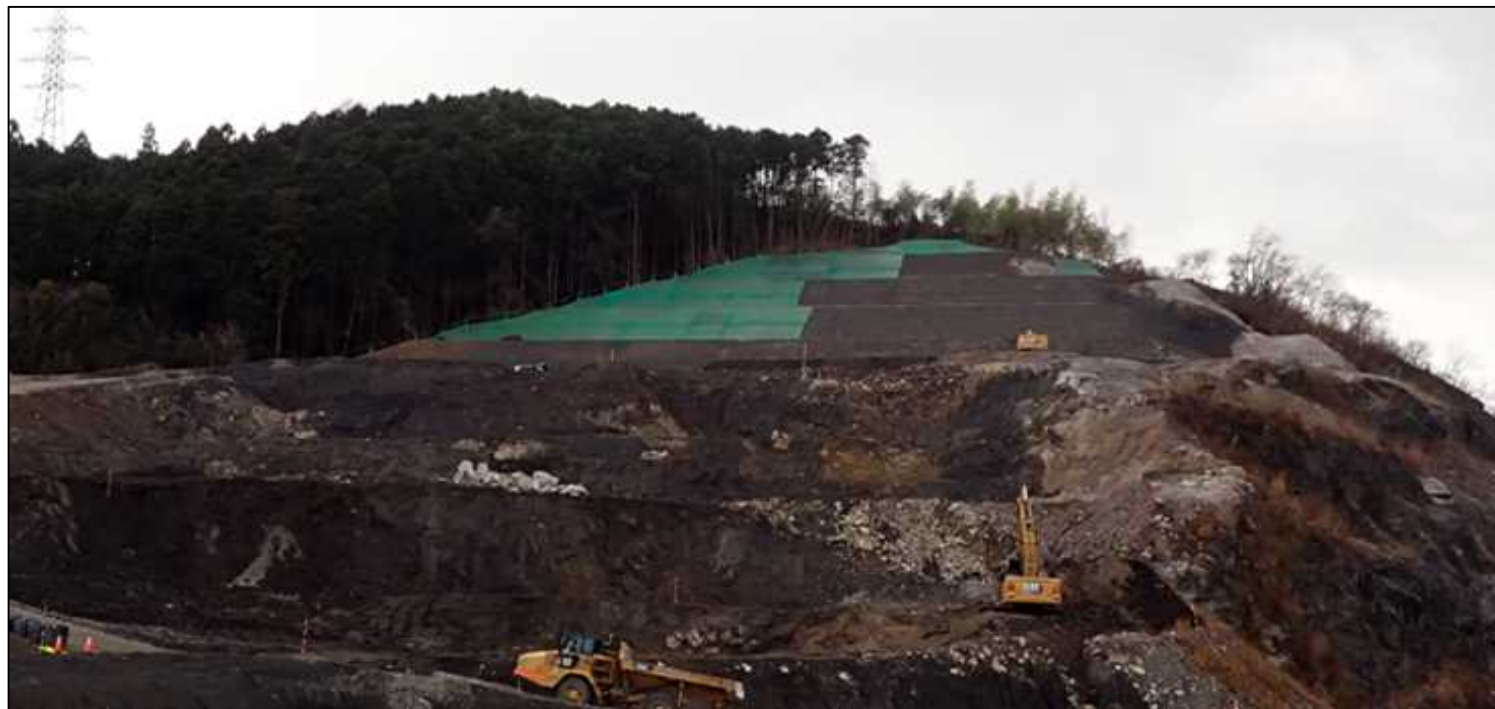
南側斜面の整備状況（令和7年1月9日撮影）

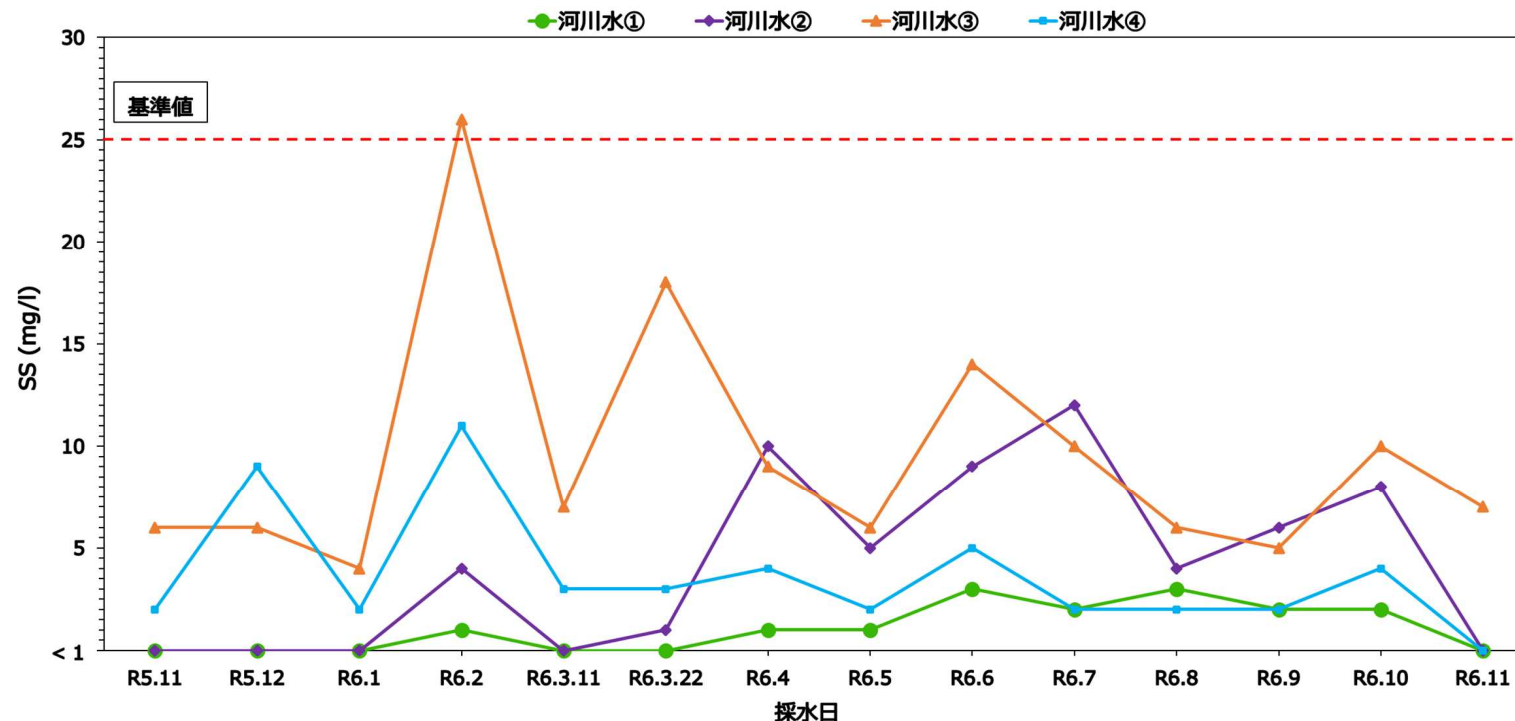
図:河川水の測定結果（SS:浮遊物質量）

○ 地点①、②及び④においては、測定結果は全て基準値を下回っていた。

○ 地点③においては、令和6年2月の結果が26 mg/lと基準値を超過していた。

○ 測定日の直前の2月21日～25日まで降雨が続いており、その影響で河川に濁りが生じていたことが要因と思われるが、工事の影響をより把握するため、晴天が続いた3月11日に再測定。

○ 地点③における再測定（令和6年3月11日）の結果は、浮遊物質量が7 mg/lとこれまでの工事中の環境モニタリングの結果と同程度の結果を示し、基準値を下回っていた。

○ このことから、浮遊物質量の基準値の超過は一時的なものであり、測定日（2月26日）の前日まで続いていた降雨の影響が残っていたものと考えられ、工事の影響ではないと考えられる。

○ ただし、万が一のため、これまで実施してきた濁水対策に加えて、新たな対策として、以下を実施。

- (1) 地点③の上流に位置する既設のえん堤（土砂の流出を抑える堤）内にも、応急的に沈砂池を設置。
- (2) 既設のえん堤内の水路にろ過材を設置。
- (3) 既設のえん堤内の浚渫（水底の土砂の除去）を実施。

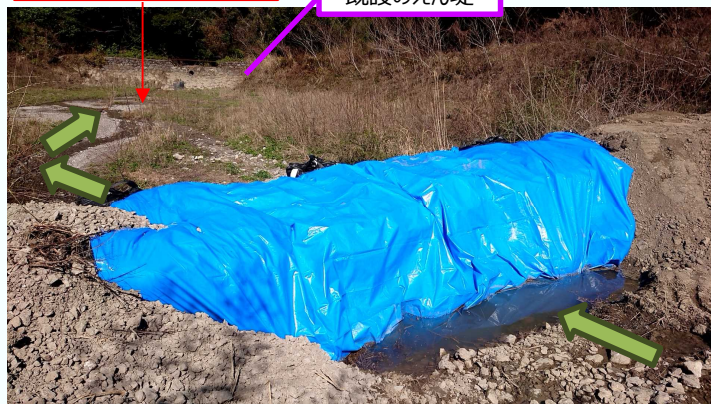
(1)えん堤内に設置した沈砂池

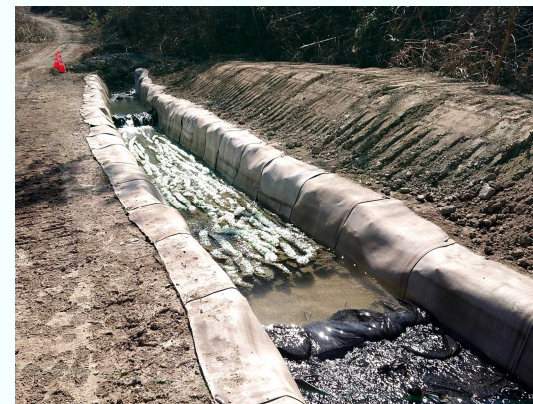
(2)水路内のろ過材
