# 新たな管理型産業廃棄物最終処分場の 工事の進捗及びスケジュール等について

令和8年1月  
高知県、(公財)エコサイクル高知

### ③ 埋立地内南側斜面で発生した新たな変状

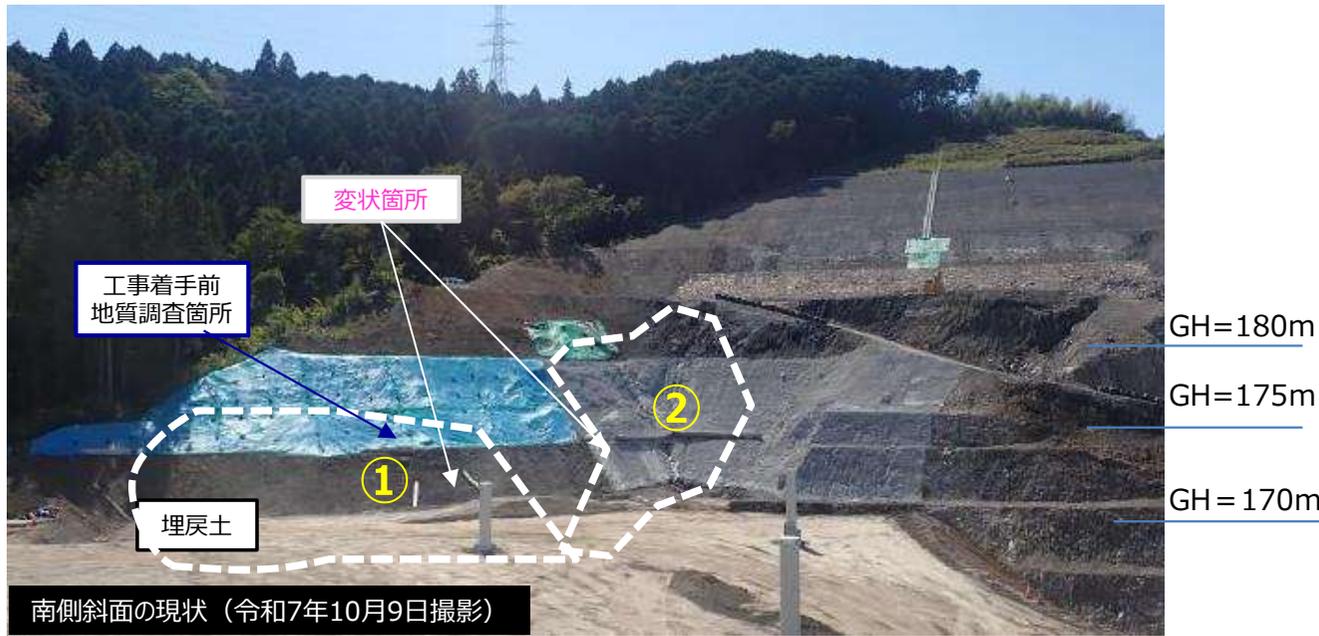
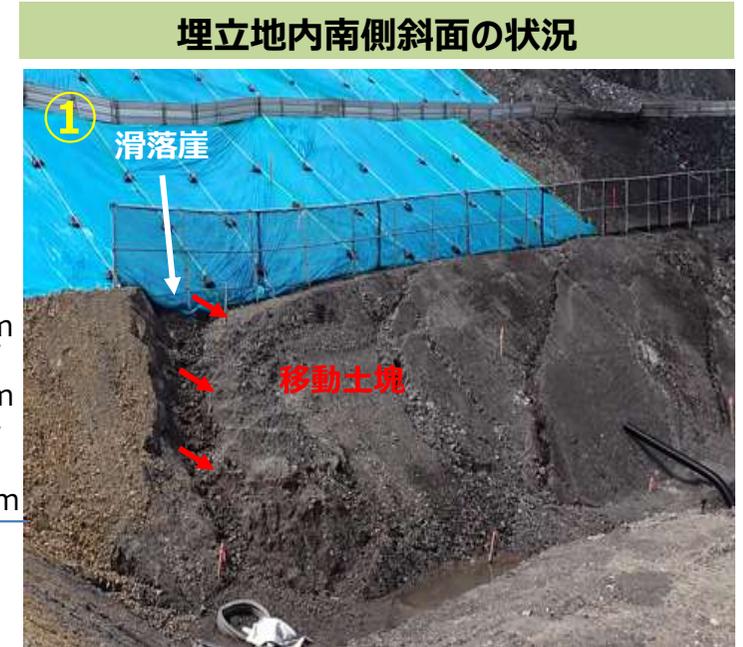
脆弱部の移動が見られた箇所状況（令和7年7月16日撮影）

- 埋立地内底面部までの掘削完了後に埋立地内南側斜面に変状が生じ、降雨の影響もあり、変状が徐々に拡大
- 変状の拡大を抑えるため、脆弱部の移動を止める押え盛土や降雨等の影響による更なる脆弱化を抑制するブルーシート、仮設モルタル吹付を設置

- 工事着手前に調べた斜面変状箇所の地質調査では、比較的安定した泥岩等を確認していたが、施設本体南側斜面と同様に、掘削による応力開放及び、降雨や湧水等の影響で岩部が脆弱化し変状

- 変状部や被覆施設基礎部の広い範囲において、特に脆弱な泥岩等の脆弱部が確認された。

1. 脆弱部の移動を抑止するため、埋立地内に押し盛土を設置する。
2. 被覆施設基礎下に見られる脆弱部を取り除くため、基礎の影響範囲まで掘削する。
3. 地下水及び湧水を外部排出するため、地山との境に地下排水工を設置する。
4. 被覆施設基礎下の地盤支持力を保つため、影響範囲を改良土で置き換え、その他の範囲は普通土で置き換える。

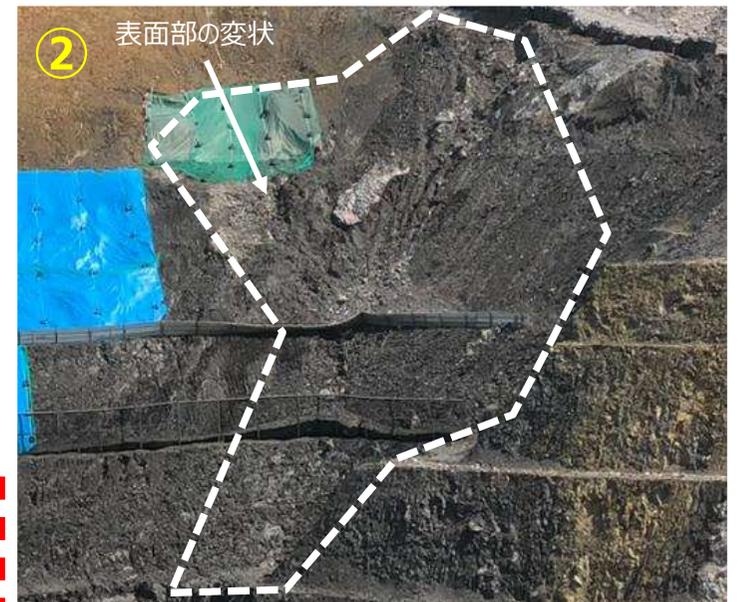
表面部の変状状況（令和7年7月31日撮影）

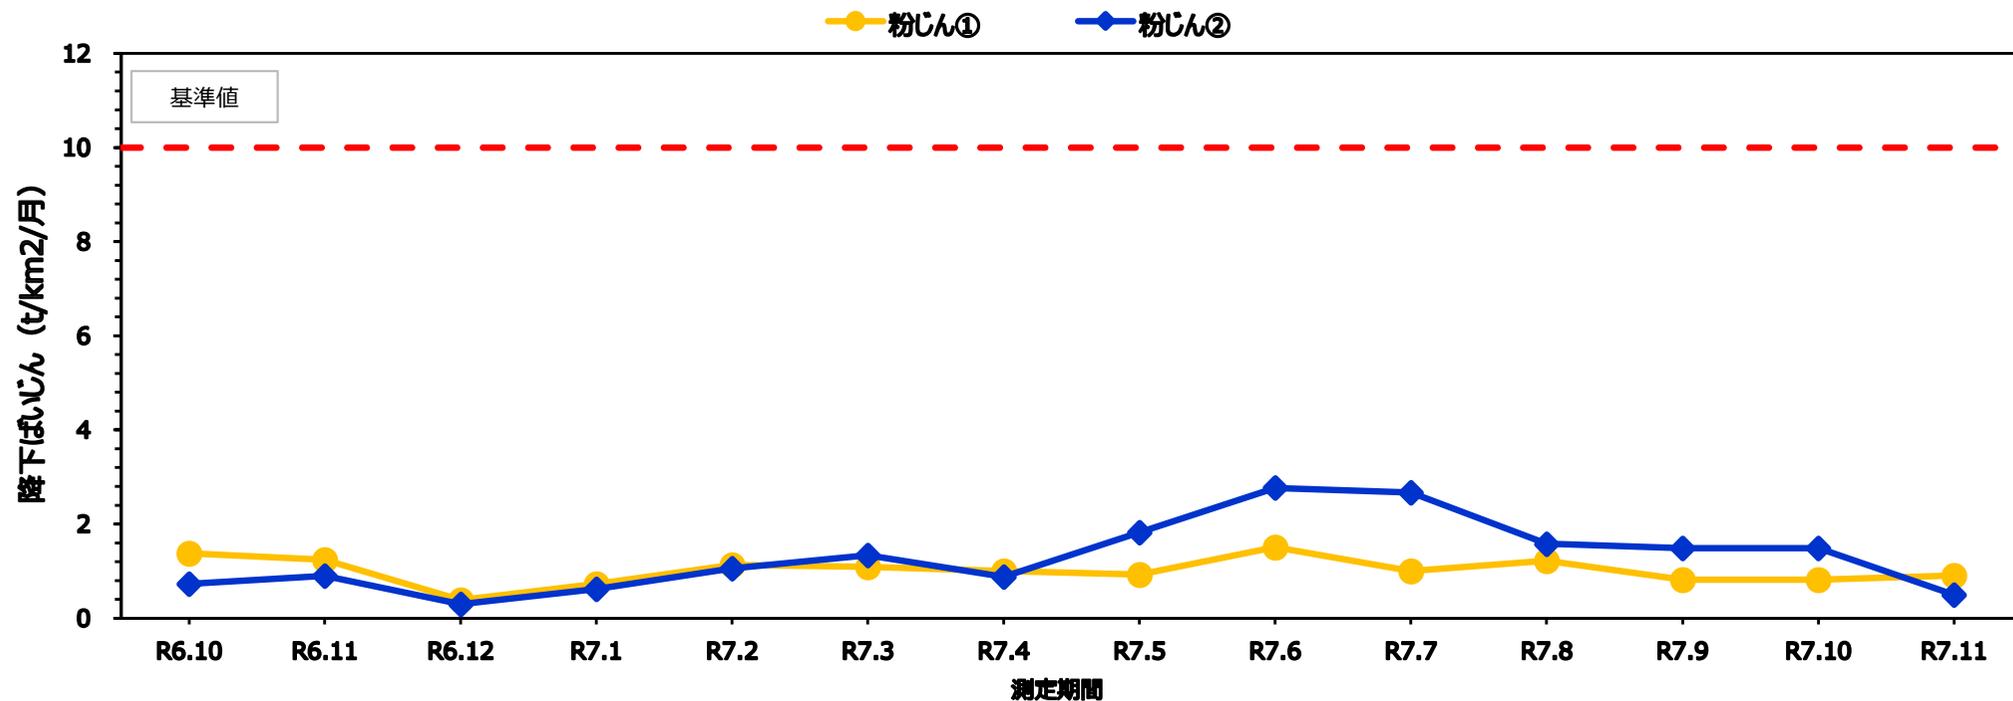
図:大気質の測定結果

- 測定結果は全て基準値を下回っていた。
- 引き続き、排出ガス対策型の重機の使用や散水、タイヤ洗浄等の対策を実施するとともに、モニタリングを継続していく。

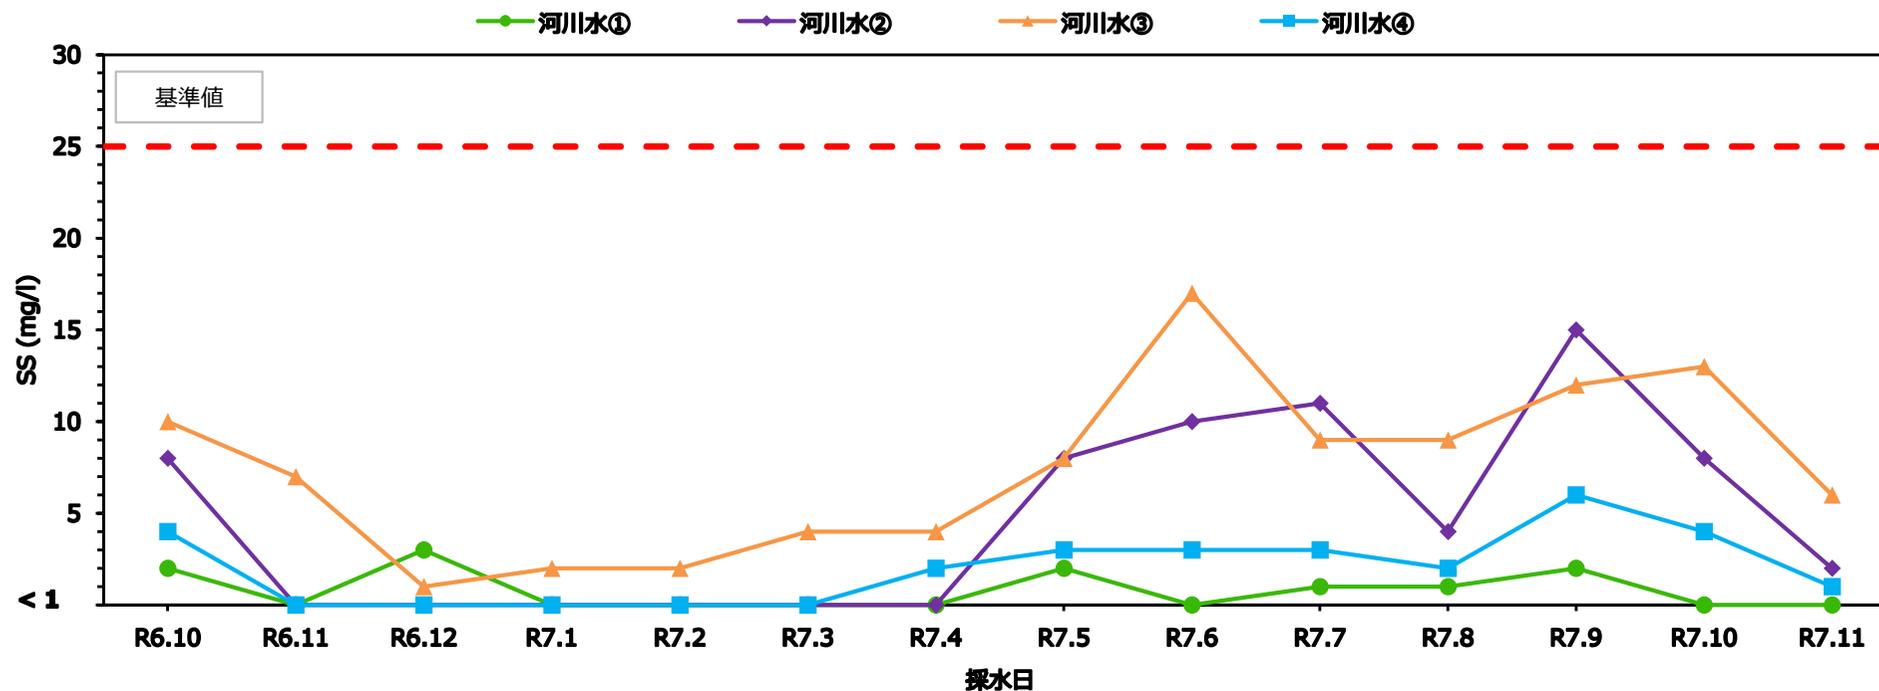
図:河川水の測定結果 (SS:浮遊物質質量)

○ 測定結果は全て基準値を下回っていた。

○ 引き続き、沈砂池の設置や濁水処理設備の稼働等の対策により、工事に伴う濁水の河川等への流入を防止するとともに、モニタリングを継続していく

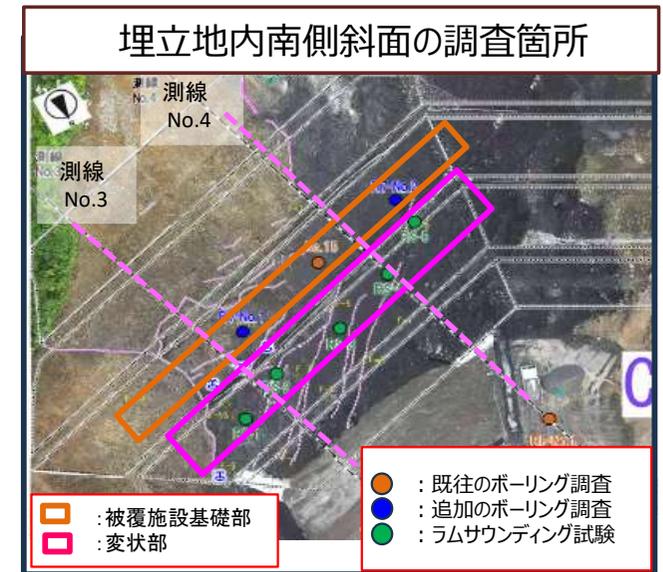
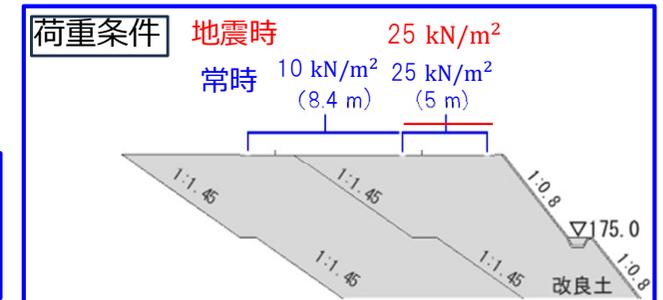
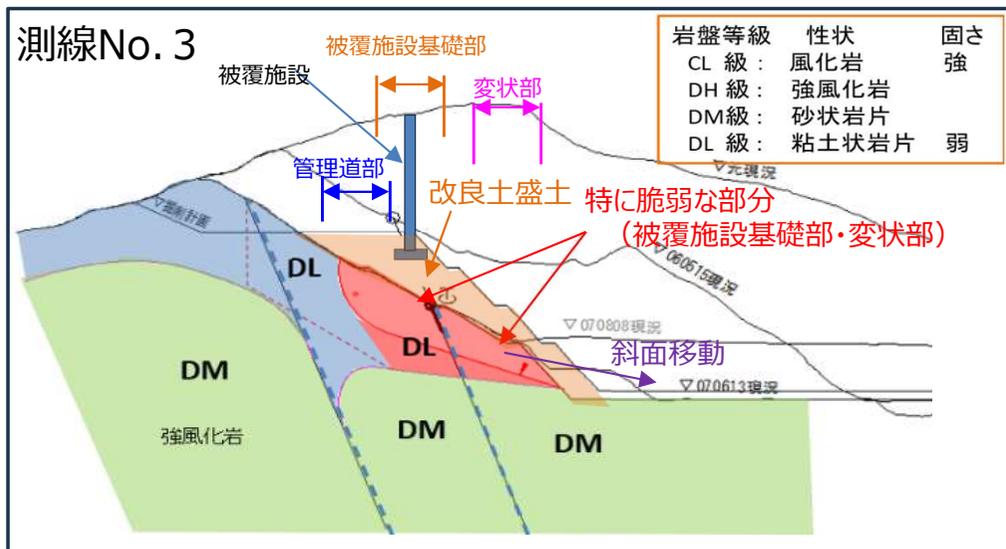
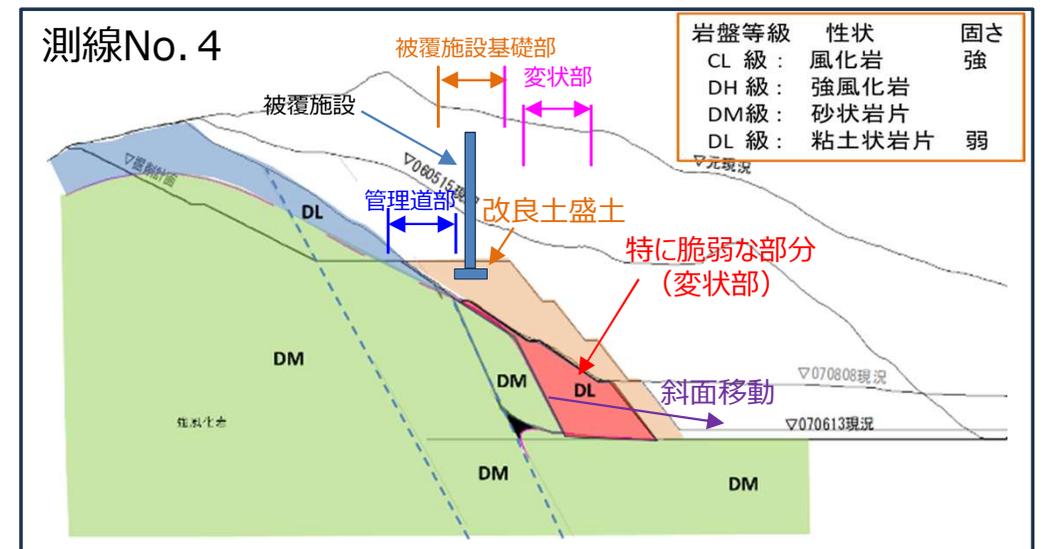
## 参考資料① 追加の地質調査

- ・測線No.3：被覆施設基礎部から変状部の広い範囲において、DL級岩盤の中でも**特に脆弱な部分**が確認された。
- ・測線No.4：変状部において、DL級岩盤の中でも**特に脆弱な部分**が確認された。

- ・**特に脆弱な部分**に現計画のとおり改良土盛土を施工した場合、埋立地内南側斜面が埋立地側に移動する**地すべり**が発生する結果となった。

管理道部：10KN/m<sup>2</sup>（常時）【参考文献】：道路土工擁壁工指針（H24年度版）P.53  
 被覆施設基礎部：25KN/m<sup>2</sup>（常時・地震時）柱に掛る総重量を柱間の面積で案分

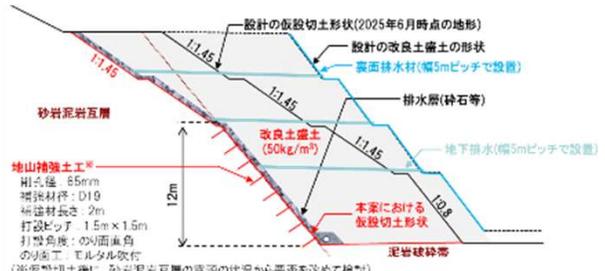
<p>設計の仮設切土形状(2025年6月時点の地形) 設計の改良土盛土の形状 裏面排水材(幅5mピッチで設置) 砂岩泥岩互層 排水層(砕石等) 改良土盛土(50kg/m<sup>3</sup>) 地下排水(幅5mピッチで設置) 地山補強土工* 埋込径: 65mm 埋込材径: D19 埋込材長さ: 2m 打設ピッチ: 1.5m x 1.5m 打設角度: のり面直角ののり面工、モルタル吹付 (※仮設切土後に、砂岩泥岩互層の露頭の状況から要否を改めて検討) 泥岩破砕帯 本家における仮設切土形状</p> <p>&lt;横断面_測線No.3&gt;</p>

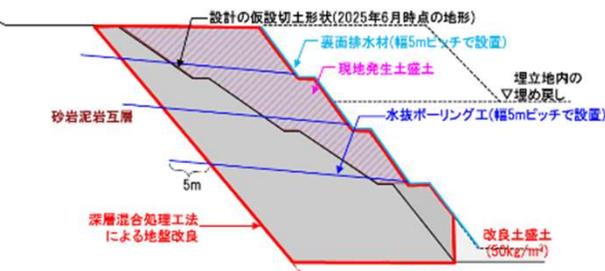
<p>設計の仮設切土形状(2025年6月時点の地形) 裏面排水材(幅5mピッチで設置) 現地発生土盛土 埋立地内の▽埋め戻し 砂岩泥岩互層 水抜ボーリング工(幅5mピッチで設置) 改良土盛土(50kg/m<sup>3</sup>) 深層混合処理工法による地盤改良 泥岩破砕帯</p> <p>&lt;横断面_測線No.3&gt;</p>

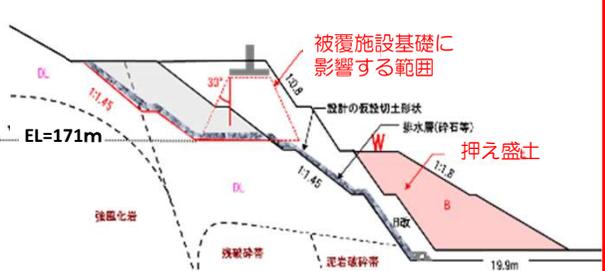
<p>設計の仮設切土形状 被覆施設基礎に影響する範囲 排水層(砕石等) 押し盛土 改良土盛土(50kg/m<sup>3</sup>) 砂岩泥岩互層 地下排水(幅5mピッチで設置) 強風化岩 泥岩破砕帯 洗砂帯 埋立地内の▽埋め戻し EL=171m 19.9m</p> <p>&lt;横断面_測線No.3&gt;</p>
	<ul style="list-style-type: none"> <li>追加の置き換え土量: 約14,500m<sup>3</sup></li> <li>仮設切土のり面ののり面工: モルタル吹付t=5cm</li> <li>地山補強土工: 約280本(露頭部の風化程度で要否を検討)</li> <li>地下排水工: 約800m</li> <li>裏面排水材: 約230m</li> </ul>	<ul style="list-style-type: none"> <li>改良径: 1.6m, 改良率: 78.5%(接円で施工)</li> <li>延空打ち長: 約2,700m, 延改良長: 約5,600m</li> <li>改良土の設計強度: 800kN/m<sup>2</sup>(改良土の粘着力: 300kN/m<sup>2</sup>)</li> <li>水抜ボーリング工: 約450m, 裏面排水材: 約230m</li> </ul>	<ul style="list-style-type: none"> <li>置き換え土量: 約7,700m<sup>3</sup></li> <li>押し盛土: 約5,500m<sup>3</sup></li> <li>裏面排水材: 約250m</li> </ul>

調査結果から下記対策工法を比較し、信頼性、コスト、工期の面で優れた案3を採用。
