第2章 保存管理計画

第1節 保存管理の状況

1 保存及び破損状況

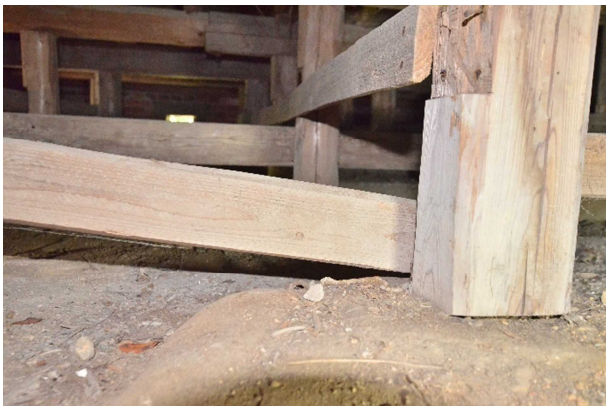
番付が墨書きされた床束が残るなど、主屋の床組に改変は見られない。根がらみが部分的に外れているが、床束に転びはしない。蟻害が一部見られ、根太など取替えが必要と思われる材が見られる。

写真 2.1.1 根がらみの外れ

床組では蟻害が見られるため、部分的な取替えと繕いを行う。基礎補強を必要とする場合は床組の解体を検討する。補強を煉瓦壁に施す場合、煉瓦壁の仕上げ（外部：モルタル左官、内部：木製堅板張り）を部分解体する。

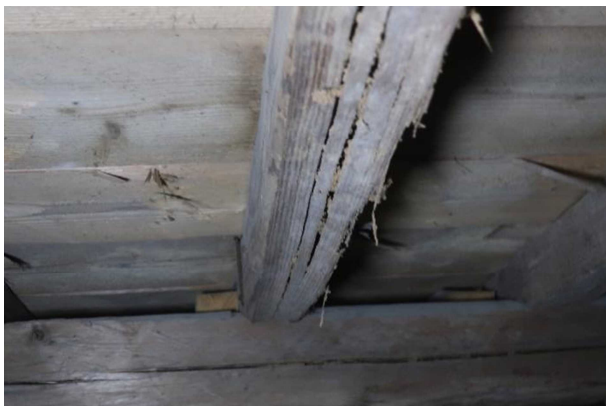
写真 2.1.2 根太の蟻害

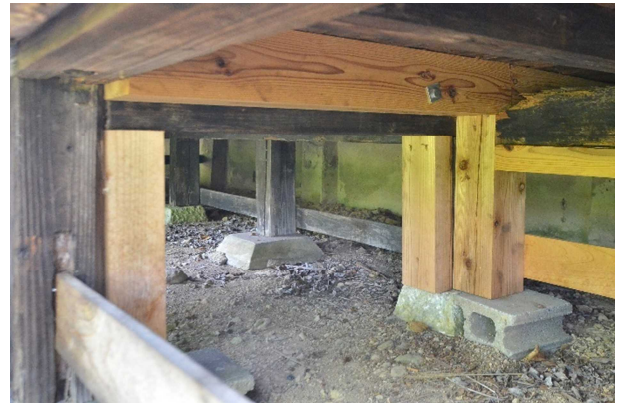
下屋の床は漏水で腐朽しており、応急処置で腐朽した床板を合板で塞いだ上、床束は添え木を設けて対処している。

写真 2.1.3 床束の応急処置

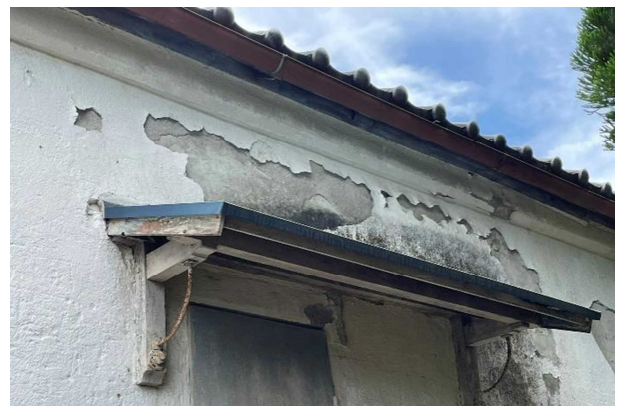
煉瓦にモルタル塗の上に白ペンキと、部分的に吹付けタイルで仕上げが施されている。吹付けタイルは国立印刷局時代に施されたと思われる。煉瓦とモルタル塗の界面に雨水が入り込むことにより、モルタルの孕み・剥落が散見され、その他でもカビや雨垂れなどの汚損が目立ち、軒樋・豎樋付近、開口部廻り、換気口廻り、雨樋がない袖壁に顕著に見られる。

写真 2.1.4 モルタルの剥落

内外部のモルタル塗りは、雨水により浮いている箇所を塗替えを行う。

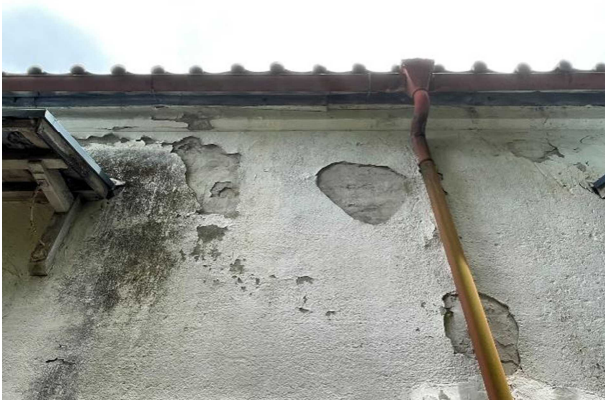
写真 2.1.5 縦樋付近の汚損

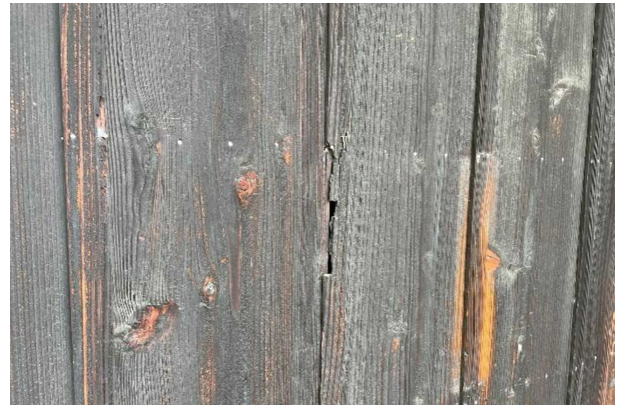
下屋は棧付の焼杉板縦板張とする。棧の欠損が散見される。下屋の軸組は漏水による腐朽の他、柱・梁に蟻害がある。柱脚も腐朽している箇所が数本見られる。

写真 2.1.9 棧の欠損

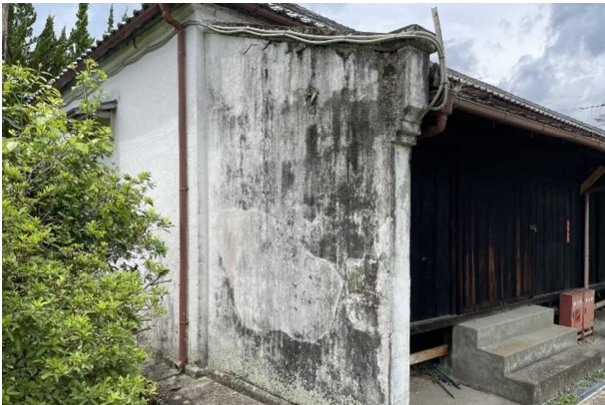
写真 2.1.6 袖壁の汚損

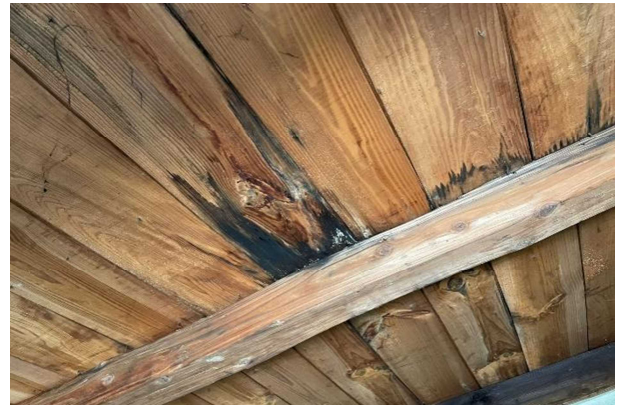
写真 2.1.10 下屋 軸組の腐朽

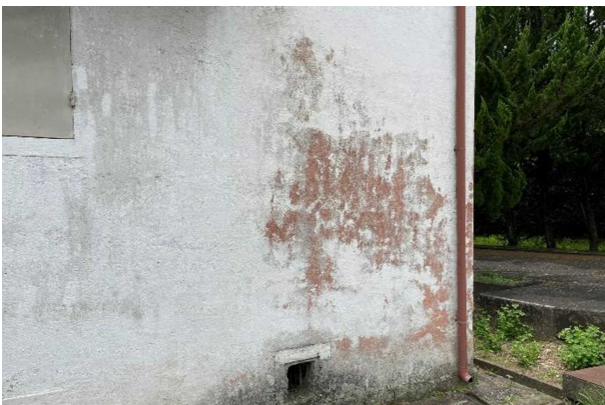
写真 2.1.7 モルタルのカビ

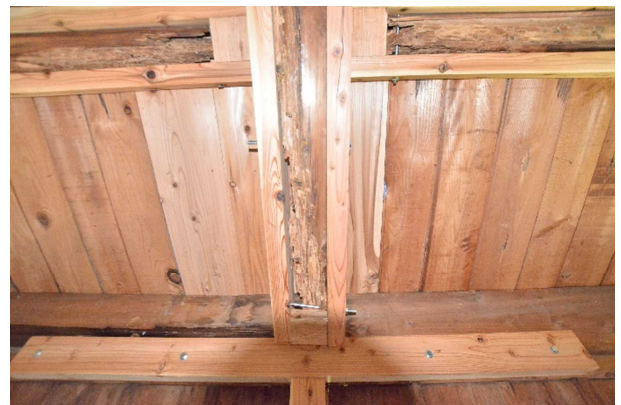
写真 2.1.11 下屋 軸組の蟻害

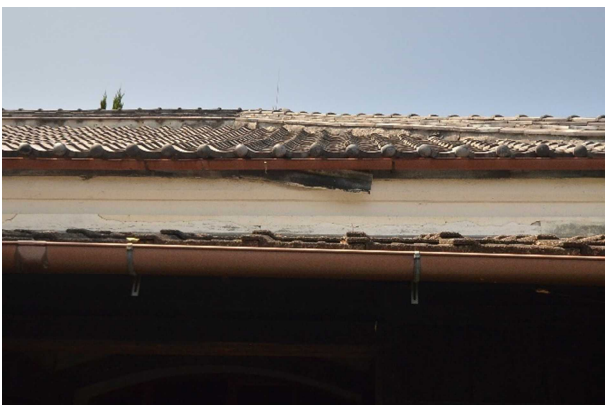
軒には板金折りの軒蛇腹が付くが、部分的に欠失・破損がみられる。

写真 2.1.8 軒蛇腹の欠失・破損

軒裏の蛇腹板金の補足と、脱落している既存材の留め付

けを行う。

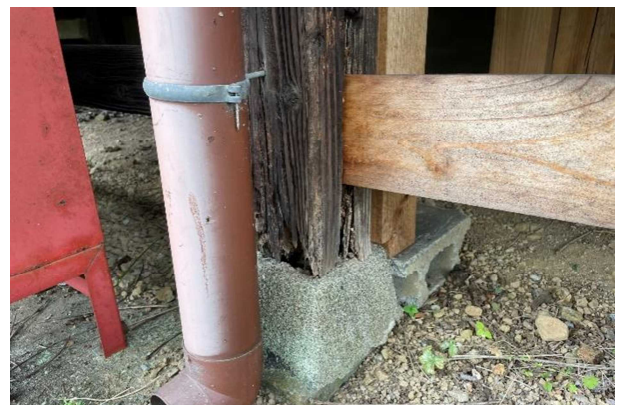
写真 2.1.12 柱脚の腐朽

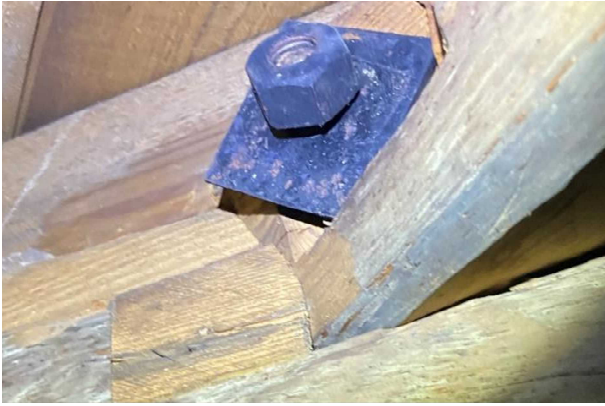
小屋組はキングポストトラスで寄棟に組み立てられており、仕口にはボルト留めされた金物を付す。ボルト留めはネジ山が無くなり座金が浮くなど緩みが見られる箇所がある。小屋組の主材はマツで、概ね健全な状態で保たれている。

写真 2.1.13 金物の緩み

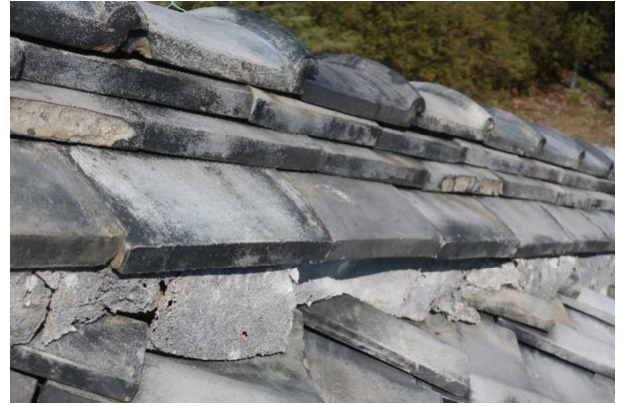
屋根は棧瓦葺きで昭和50年代に葺き替えられている。下葺きや葺き土は残されているが、葺き替えられた棧瓦の形状・寸法は創建時の棧瓦の形状・仕様が踏襲されているかは定かでない。西面の軒先の一部は漏水し野地板まで腐朽し、瓦の一部が脱落したため、令和4(2022)年に応急修理を行っている。棟積みの南蛮漆喰は亀裂、剥落が見られ植物が生えるなど深部への浸水が懸念される。瓦は割れ・欠けが散見される。

写真 2.1.14 棟積みの南蛮漆喰の亀裂・剥落

せて、瓦の降し・選別・葺き直しを行う。

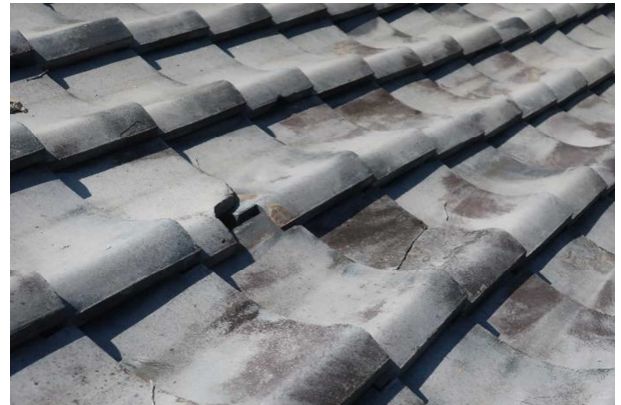
写真 2.1.15 瓦の割れ・欠け

耐震補強工事に伴い、棧瓦・セメント瓦は全て降し、選別・補足の上、復旧する。補足棧瓦は既存形状に倣い製作する。

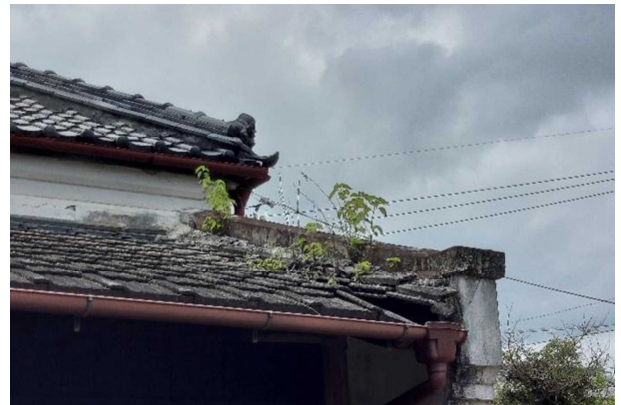
下屋はセメント瓦で葺かれているが、創建時の葺き材は不明である。下屋の屋根勾配は緩く漏水し、下屋の野地板・母屋から下部の床まで漏水し腐朽していたため、令和4年に下葺きの防水シートをやり替え、腐朽した母屋は添木を施し補強している。袖壁付近の熨斗セメント瓦は乱れており、そこからも漏水は進行しており、腐朽した軒先にのるセメント瓦は脱落しそうな状況にある。

写真 2.1.16 セメント瓦の崩れ

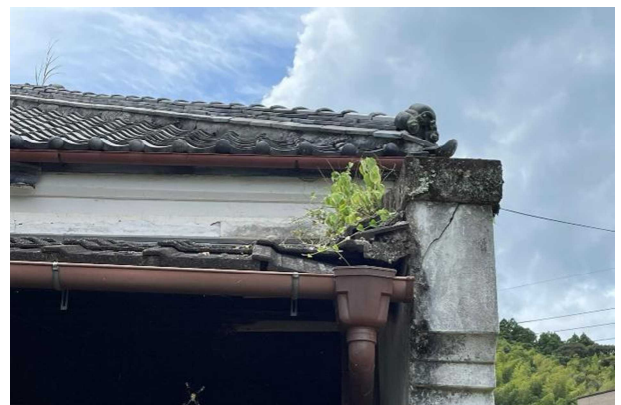
樋は鋼製樋で、雨水を軒樋で受け、堅樋から犬走に落とし、モルタルで成形した溝を犬走に通し、U字溝に流している。下屋の樋だけは塩ビ製に取り替えられている。じょうごや呼び樋付近での汚れの堆積により植物が生えている箇所も見られる。

写真 2.1.17 じょうご呼び樋の汚れ

雨仕舞改善のため、軒樋・堅樋を取り替える。

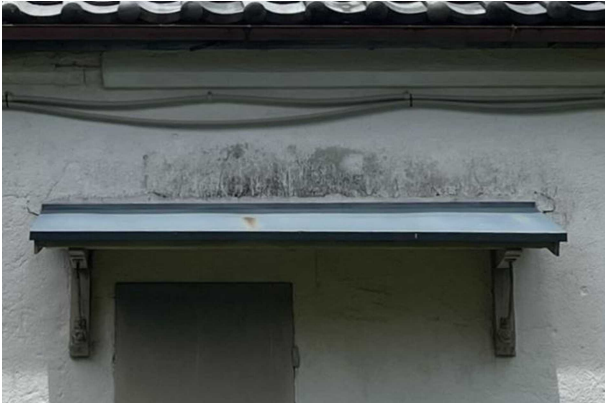
外壁開口部廻りの庇は鉄板葺きとしており、発錆が見られる。

写真 2.1.18 外壁開口部廻りの庇の発錆

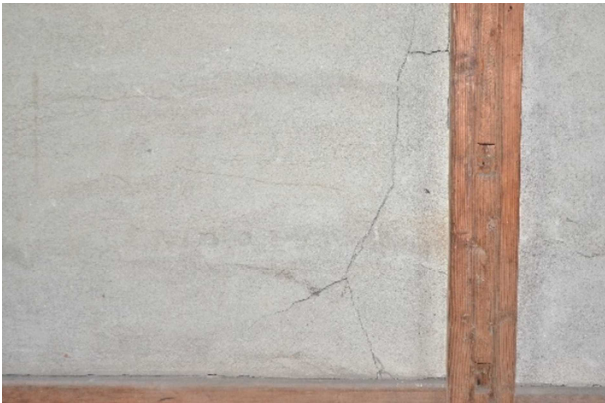
下屋内は屋根の野地板と外壁の縦板張りを現しており、主室側の壁は煉瓦壁に砂漆喰塗としている。砂漆喰には亀裂が見られるが、概ね健全である。床板は漏水箇所が腐朽しており、応急的に合板で塞いでいる。

写真 2.1.19 砂漆喰の亀裂

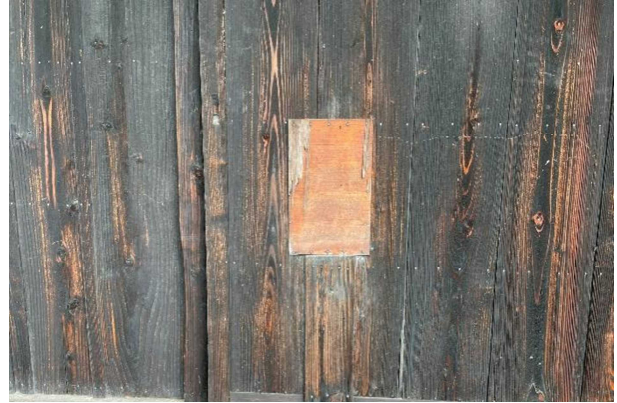
東面下屋の出入口3箇所は片引きの木製縦板張框戸とする。破損部を応急的にベニヤ板で塞いだ補修箇所がある。いずれも滑りが悪く開閉時の動きが重い。

写真 2.1.20 框戸の破損

既存建具の繕い・建付調整を行う。

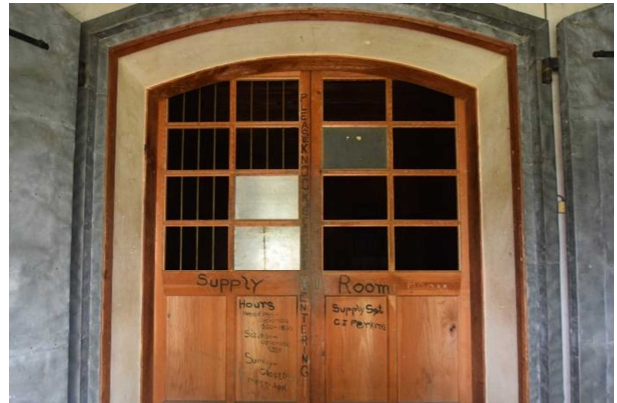
各室入口には鉄板巻の門付両開き扉と引分けの腰板ガラス戸が二重に設置される。腰板ガラス戸は防犯用の真鍮製格子が付いているが多くは欠失し、ガラスも割れており欠失しているものが多い。各室外壁には採光換気用の窓があり、内部はガラス格子の上げ下げ窓、外部は片開きの鋼製扉が設置され

写真 2.1.21 腰板ガラス戸 真鍮製格子の欠失・ガラスの割れ

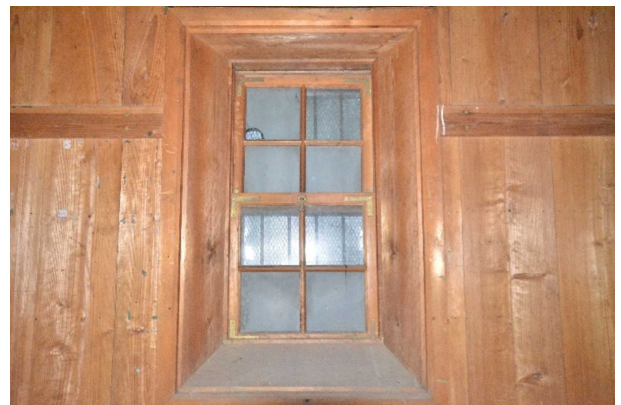
写真 2.1.22 上げ下げ窓 ガラスの割れ

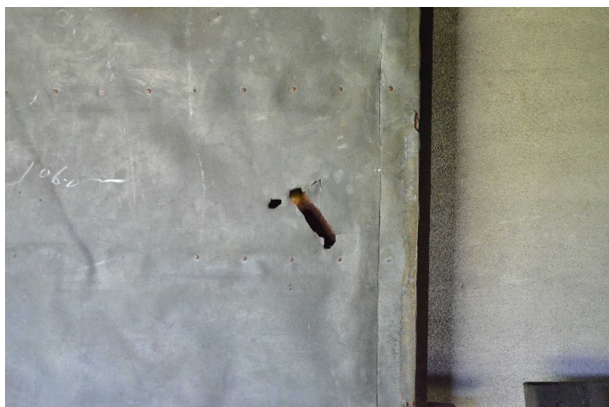
る。建具の間には縦格子と亀甲金網が付されている。上げ下げ窓のガラスは当初から取替えられていると思われるものが散見される。鋼製扉の外部は塗装が施されているが、塗膜は経年で劣化し浮き・剥離が見られる。

写真 2.1.23 鋼製扉 塗膜の浮き・剥離

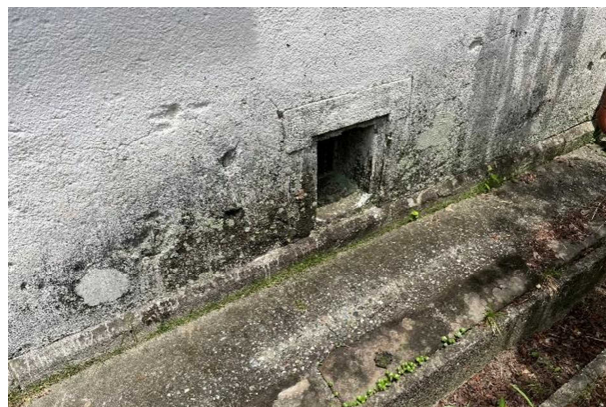
写真 2.1.25 犬走の割裂、植物の発生

北・東・南面の犬走は洗い出しモルタルに縁石を配し、U字溝を設ける。縦樋を設置する箇所にはモルタルで成形した溝をきりU字溝へ流している。四周ともU字溝は後補によるものと思われる。洗い出しモルタルの犬走は所々割裂し、建物との隙間が生じ、その各所から植物が生えている状況にある。

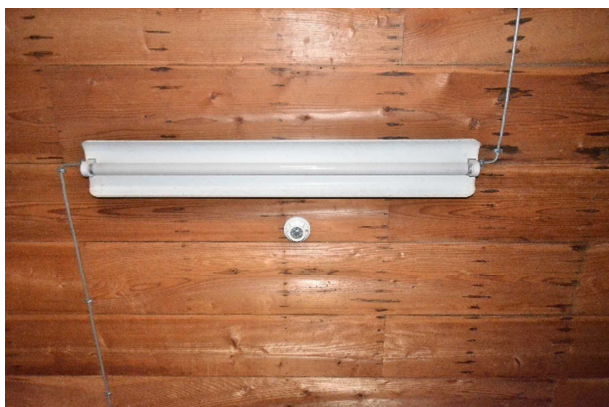
建物内には自動火災報知の定温式感知器と、蛍光灯照明器具を備える。国立印刷局時期に取付けられたもので、国立印刷局の稼働停止以降、通電されていない。令和4(2022)年の漏水応急修理の際に処理に支障があったため配線は一部切断している。

写真 2.1.24 感知器、蛍光灯

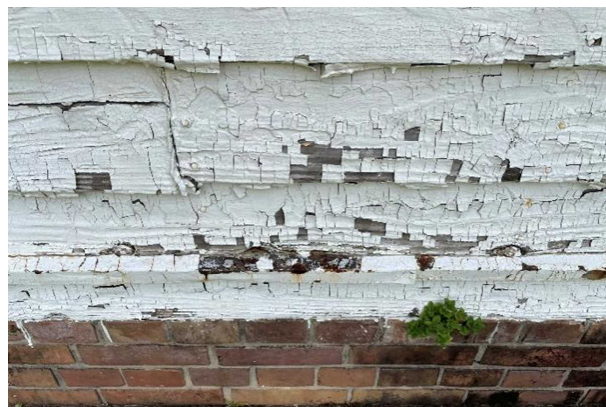
外壁は下見板張りに白ペンキ塗とする。白ペンキ塗は国立印刷局時期に塗られたものと思われる。塗装は劣化が著しく全面に渡りひび割れ、所々で剥離している。土台上に付けられた鉄板折りの水切りも塗装が劣化しているため水が溜まり、多くは発錆・欠損している。主に窓廻りからの漏水が見られ、その周辺の軸組は腐朽している。土台も漏水に加え、蟻害により破損腐朽し潰れている箇所が四周ともみられる。蟻害の全貌は不明だが一部軸組に被害を確認した。

写真 2.1.26 下見板張り 塗装の劣化

下見板の塗装塗替えを行う。剥離剤塗布又はケレン等による下地調整の上、既存近似色で塗替える。

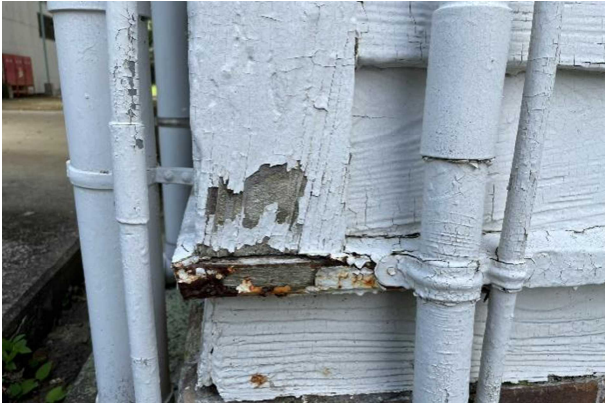
写真 2.1.27 水切り 塗装の劣化

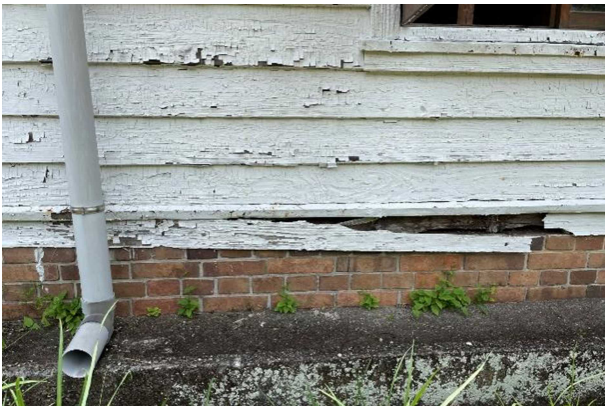
写真 2.1.28 土台の破損・腐朽

軸部には蟻害と腐朽が確認でき、取替えが必要な部材も認められる。柱は根継いだものも確認でき、腐朽は周辺の材に及んでいるため、腐朽の進行は止められておらず、修理のための解体は不可欠と思われる。構造の健全性を確保するために部分解体する。

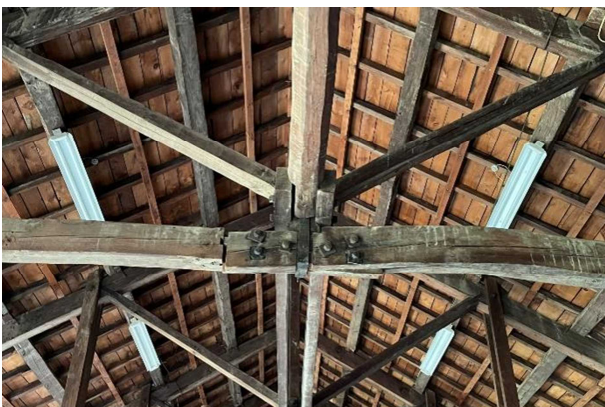
小屋組はキングポストトラスで寄棟に組まれており、仕口にはボルト留めされた金物を付す。トラスの下弦材は中央で三味線継ぎしており、ボルトや金物で補強している。屋根荷重を支えきれず撓んだ下弦材は継手に緩みが見られる。創建当初からの母屋に加えて、屋根をふき替えた際に母屋を倍ピッチで足されている。全体的に材自体の目立った破損や腐朽は見られない。

写真 2.1.29 下弦材 継手の緩み

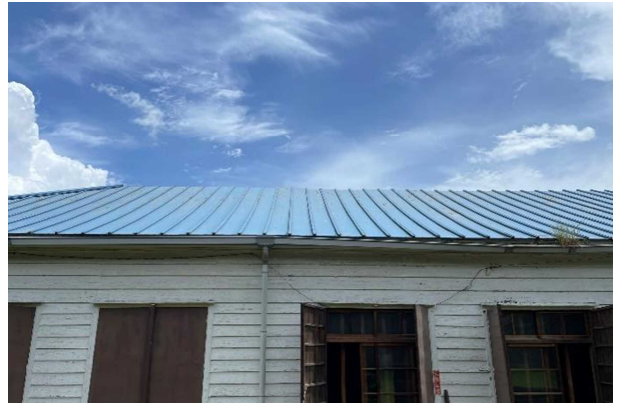
創建当初にあった内部の間仕切壁が無くなっているために、支えを失った小屋組が撓み、屋根もそれに伴い歪みが見られる。瓦棒カラー鉄板には全体的に発錆が確認される。

写真 2.1.30 屋根の歪み、鉄板の発錆

発錆し始めている既存瓦棒カラー鉄板葺きを全面葺き替える。原則既存に倣い、既存と同色で葺く。耐候性を考慮し、材料の検討を行う。後補材の軒樋・堅樋は全て取替えを行う。

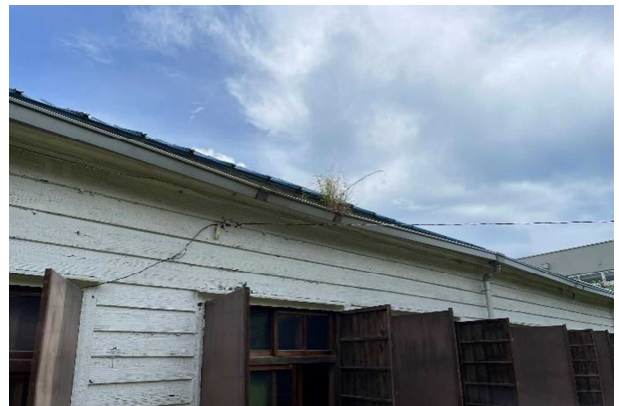
樋は塩ビ製で後年に取付けられている。縦樋に向かって軒樋が勾配を取れておらず、土などが堆積し植物が生えている。

写真 2.1.31 縦樋の破損

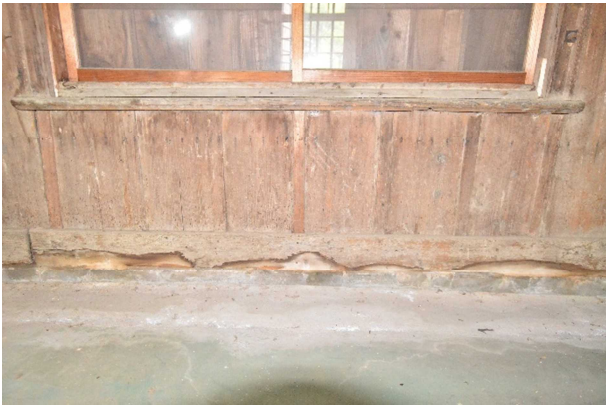
壁は目板付の縦板目板張りに長押と巾木が付いており、創建当初から保存されている。板材に割れ・欠けは見られるものの大きな破損・腐朽は見られない。板材には創建当初に天井があったことを示す廻り縁が残る。巾木は土台の破損腐朽に伴い脱落しかかっている箇所がいくつか見られ、巾木自体の腐朽も見られる。

写真 2.1.32 巾木の腐朽

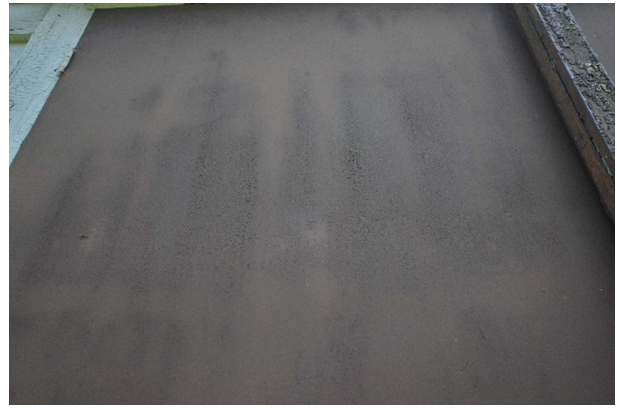
写真 2.1.34 雨戸 亜鉛メッキ鋼板の浮き・剥離

撤去する既存鋼製シャッター跡に、新設建具を設置する。後補の両開き亜鉛鉄板張り木製建具は、台風時の運用を考慮し撤去とせず金物の取替え及び破損部分の補強とする。毎日の開閉等の運用が難しい現状の縦型木製門に変えて煽り止め対策を施す。その他既存建具の建付調整を行う。

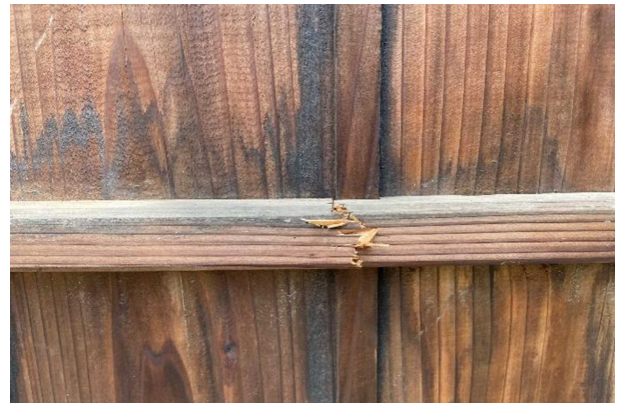
写真 2.1.35 雨戸 棧の折損

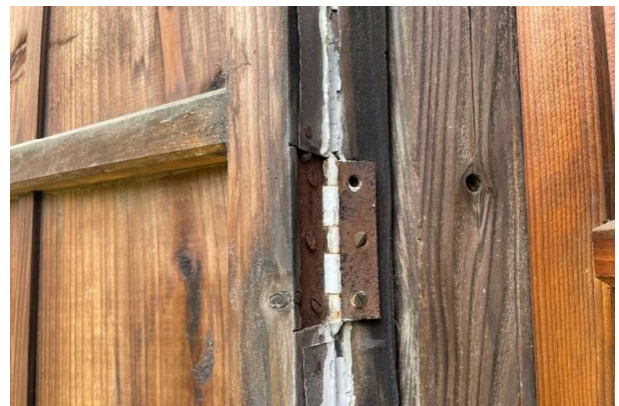
写真 2.1.36 雨戸 蝶番ビスの欠失

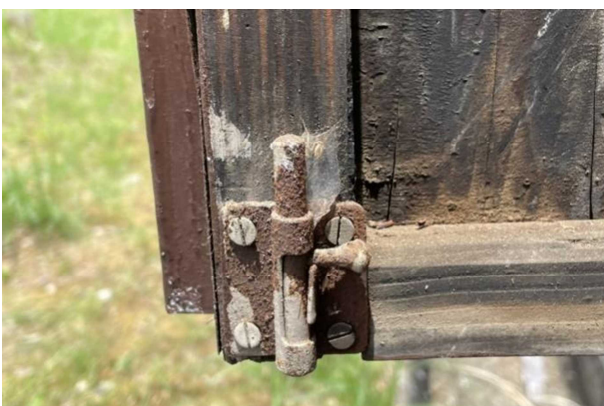
写真 2.1.33 雨戸 フランス落としの発錆

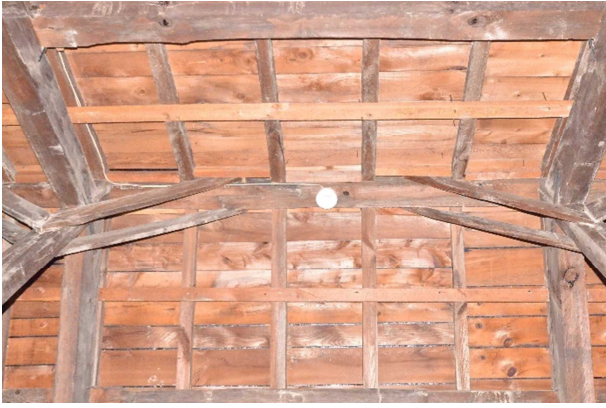
写真 2.1.37 感知器

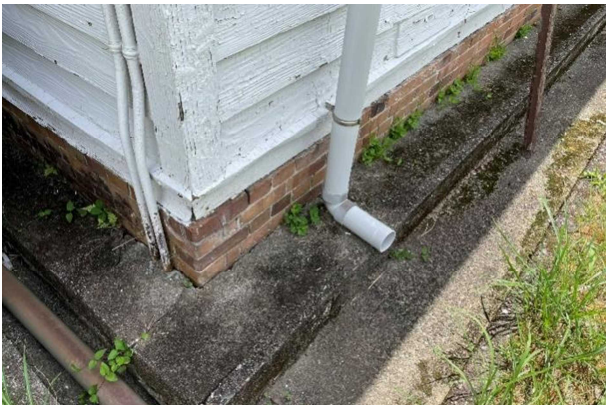
建物四周に周る犬走と排水溝はモルタルで成形されている。犬走は所々割裂し、建屋との隙間が生じ、その各所から植物が生えている状況にある。南側に設ける雨水桝の上部に、縞鋼板とグレーチング蓋を置く。排水溝は高知大学の敷地へ接続されている。

写真 2.1.38 犬走の割裂、植物の発生
