# 治山施設の維持管理について

##### 1) 落石防護柵の補修事例

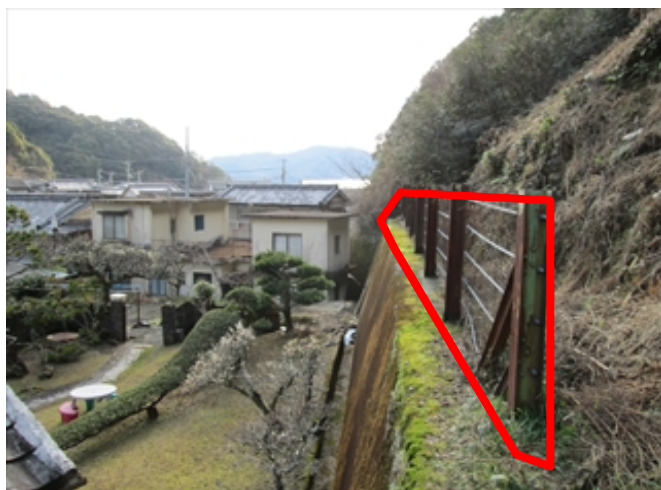
平成28年度の見回り点検時に支柱の欠損が確認されたため、詳細に調査を行いました。

左の写真は施設の全景です。  
赤枠の範囲が落石防護柵です。

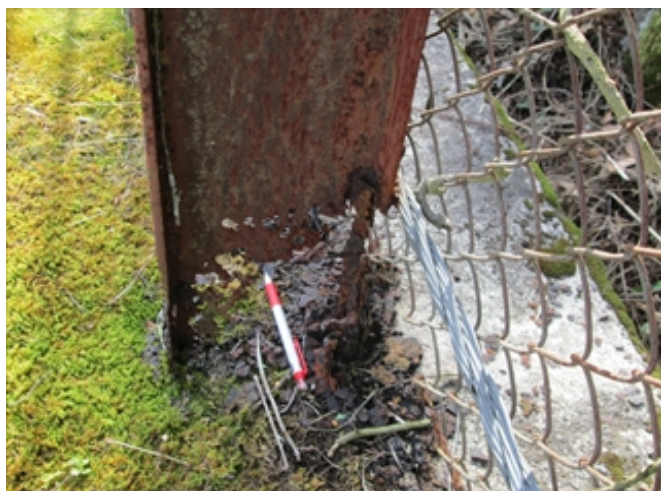
その結果、一部の支柱において腐食による破損の恐れがあることが判明したため、平成30年度に補修工事を実施しています。

一部の支柱で修復不能な腐食が  
確認されました。

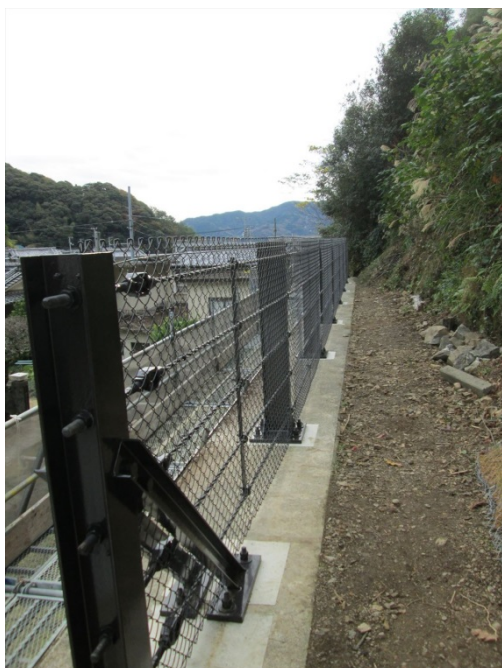
下の写真は補修工事後の写真です。

腐食した落石防護柵を撤去して新たに設置しました。
