四万十町浦越地区で発生した地すべり性山腹崩壊とその復旧について（その1）

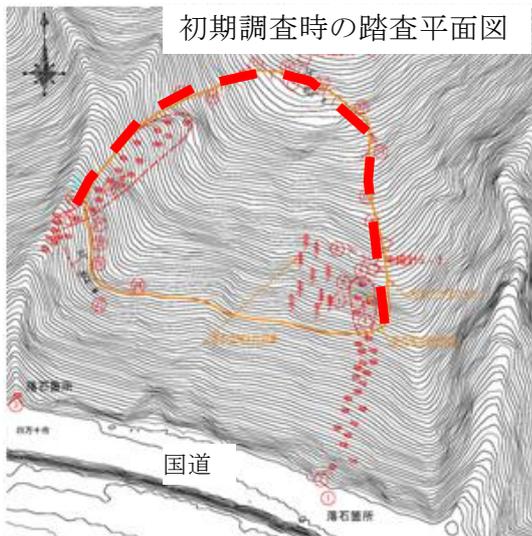
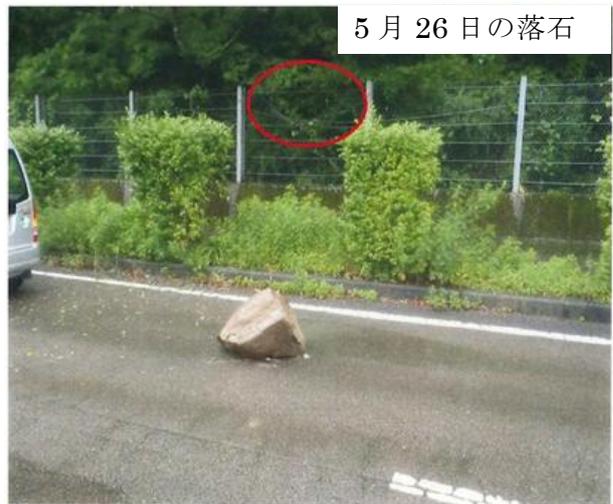
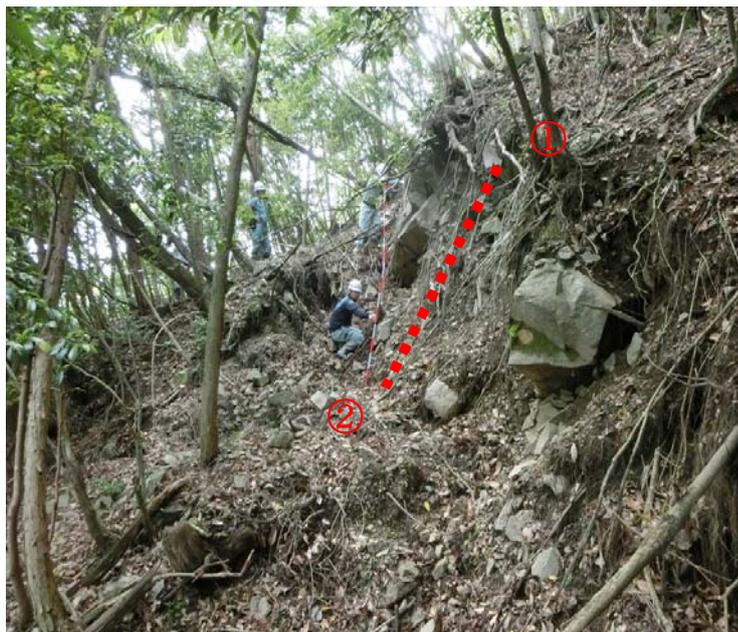
道路管理者である窪川土木事務所が山腹調査を行ったところ、道路から約50m程度上方に新しい山腹崩壊が更にそこから50m程度上方に高さ3m程度の滑落崖^{*1}が確認されました。

山林内で起こっている現象は、頂部から馬蹄状に滑落崖及び亀裂が広がっており、地すべり性の崩壊であることが推測されました。そのため、発生機構を確認するためのボーリング調査を須崎林業事務所において平成28年7月に発注しました。

上部の滑落崖（赤破線）

元々①と②は同じ高さにあったと思われる

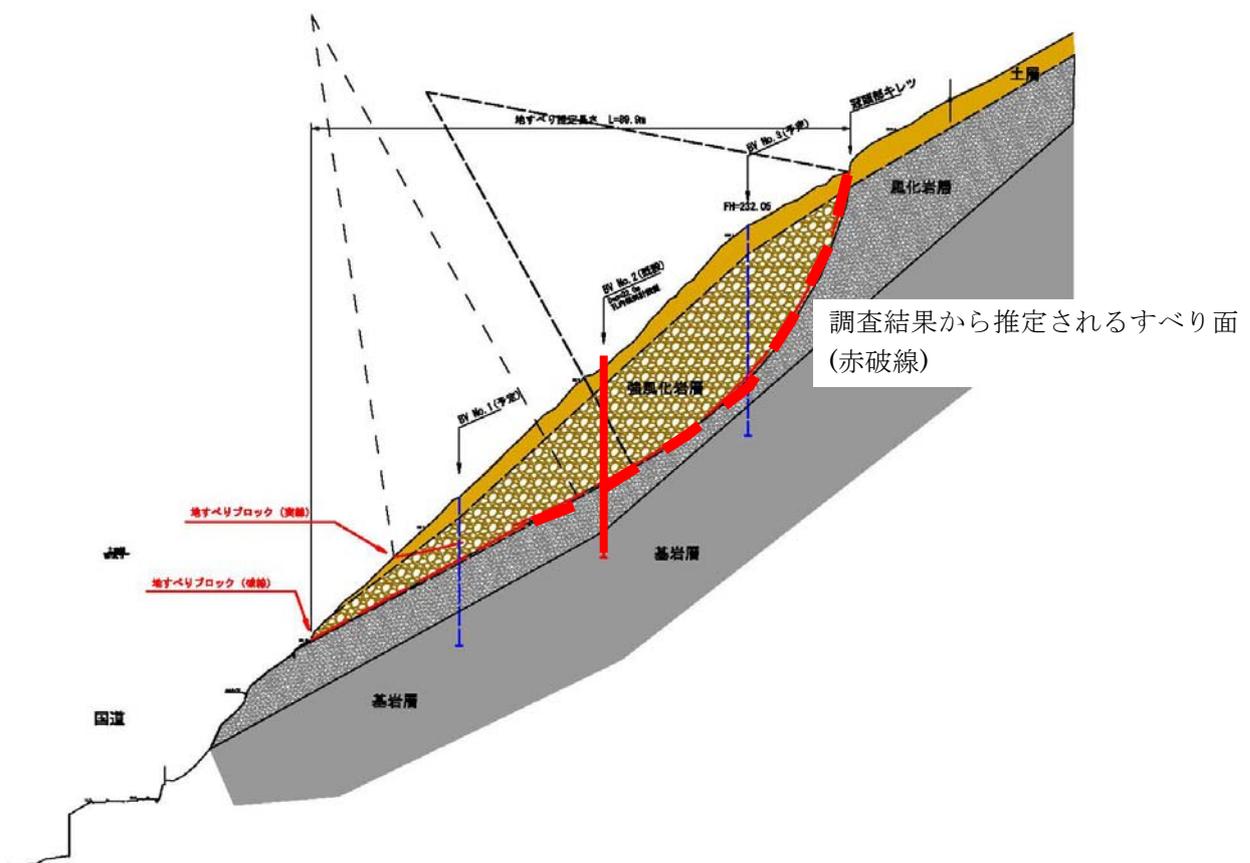
浦越解析断面図 S=1/500

1. 地すべり現象ではよく確認される地下水が確認出来ない。
2. 孔内傾斜計の変位は降雨後の観測時に顕著に確認できる。
3. ボーリングコア(*2の観察及び孔内傾斜計(*3の観測から、すべり面の位置は地表下約19mにある。

対策工計画
