### 3. 飛来性付着物の原因調査（異物解析技術を応用した苦情処理の一例）

#### A case of falling dust around a bark compost factory and honey bee droppings Foreign matter analysis by optical microscope, FT-IR and fluorescent Xray spectroscopy for residents consultation

【要旨】 バーク堆肥化工場周辺地区から飛散粉じんの相談が福祉保健所に持ち込まれたが、原因を特定することができなかった。このため環境研究センターに持ち込まれた付着物に様々な解析手法を試みた。付着物中から花粉が見つかったことから、ミツバチの糞公害が原因であることが確認され、相談者側の納得も得られた。

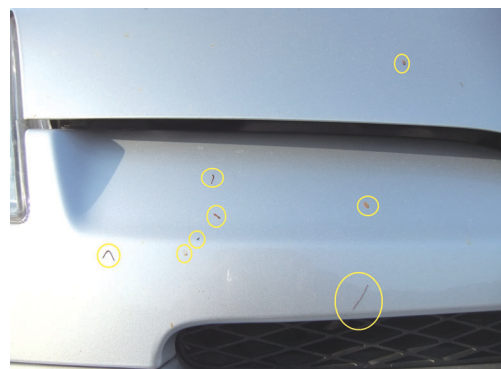
平成23年2月初頭には、道路施設管理者から「洗車したばかりの従業員の車にホコリが付いてしまう。」という相談があった（図1）。

図1 被害に遭った車両

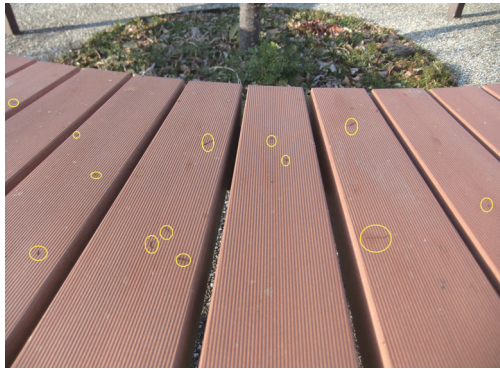
また、駐車場を利用した観光客から「車から降りてベンチで休んでいたら服にシミがついてとれない。なんとかして欲しい。」との苦情相談も寄せられた（図2）。

図2 苦情があったベンチ

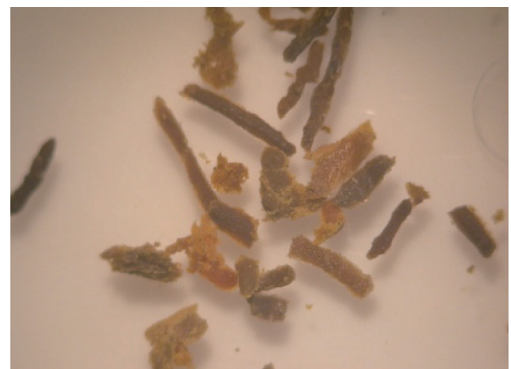
図4 a 付着物（1）

図3 a, 4 aに示したとおり両者とも褐色から黄色をしており苦情者側から同一発生源との印象を持たれることがあるのではないかと考えられた。

両者を詳細に比較してみると、バークは肉眼でも繊維が確認できるのに対し、付着物は繊維状のものは確認できず、全体的にのっぺりとした感じであった。また、通常バークには粘着性はなく自動車やベンチに落下することはあっても付着することは考えづらい。

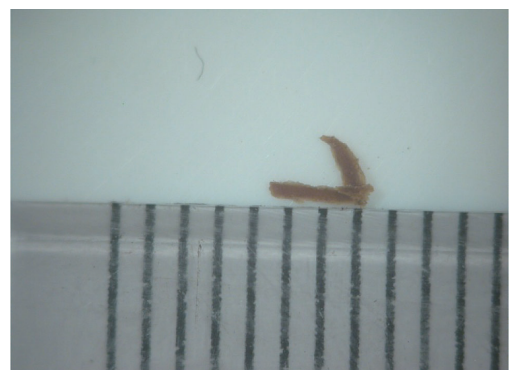
図4 b 付着物（2）

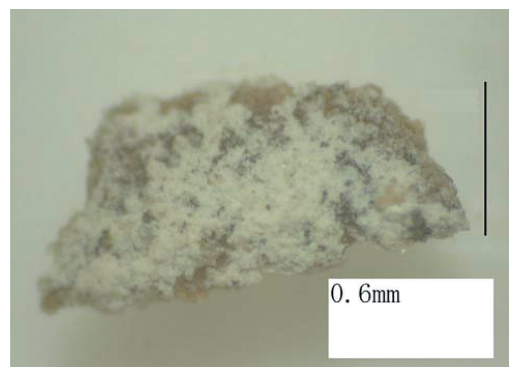
図4 c 付着物（60倍）

図3 b, 3 cに示したとおり、バークには明らかな繊維が認められるが、相談のあった付着物は、表と裏で状態が違い、一面には表面に白い粉状のものが認められるが、裏面は褐色であり干物に似たような印象を受けた(図4 c, 4 d)。

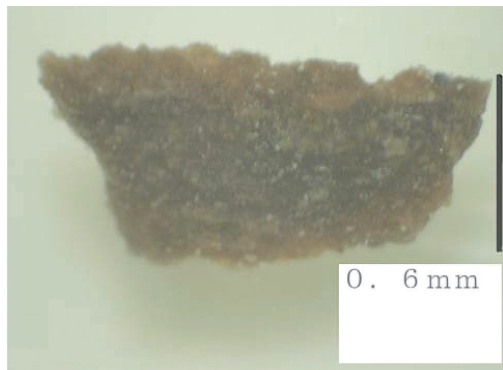
図4 d 付着物反対面 (60倍)

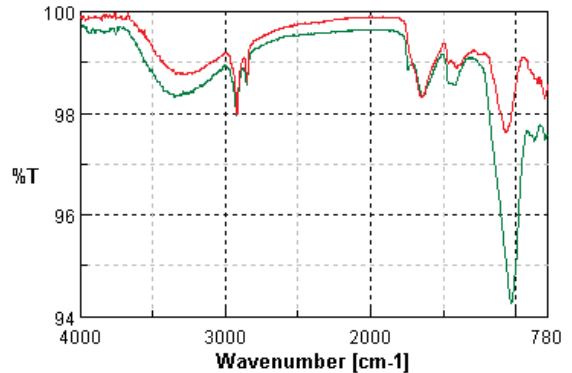
得られたスペクトルを図5に示した。異物の面の違いで1050 $\text{cm}^{-1}$ 付近の吸収の大きさに違いがあるが基本的なパターンは同じと考えられた。

図5 付着物FT-IR測定結果  
(緑：図4 c, 赤：図4 d)

付着物は1050 $\text{cm}^{-1}$ 付近に最大の吸収がみられ、これはアルコールなどのC-O伸縮振動に帰属される可能性も考えられた。また3400～3200 $\text{cm}^{-1}$ の広い吸収はO-H基に、1420-1410 $\text{cm}^{-1}$ はC-H基に、1648-1638 $\text{cm}^{-1}$ はC=C基に帰属され二重結合をもった化合物の存在も推定される。

2936-2916 $\text{cm}^{-1}$ と2863-2843 $\text{cm}^{-1}$ の特徴的な吸収はC-H基の振動に帰属された。

これらのことから付着物表面にはアルコールなどが含まれる可能性もあるのではないかと考えられた。

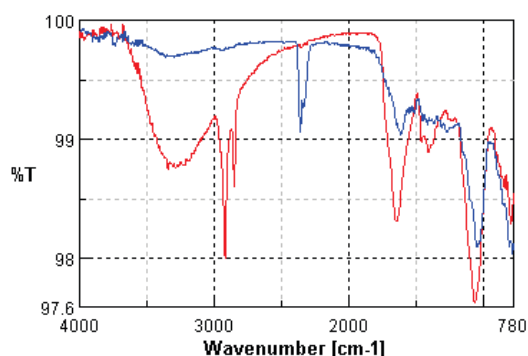
また、付着物とバークとの赤外吸収スペクトルを比較すると2350 $\text{cm}^{-1}$ , 2830～3500 $\text{cm}^{-1}$ 付近では大きな差があり両者は別の特性を持っていると考えられた(図6)。バークで見られた2350 $\text{cm}^{-1}$ の吸収は波数から二酸化炭素由来と考えられ、バーク繊維間などに残った二酸化炭素が測定されているもので、バーク本体からのピークではないと考えられる。

図6 バークと付着物スペクトル  
(赤：付着物（図4 d），青：バーク）

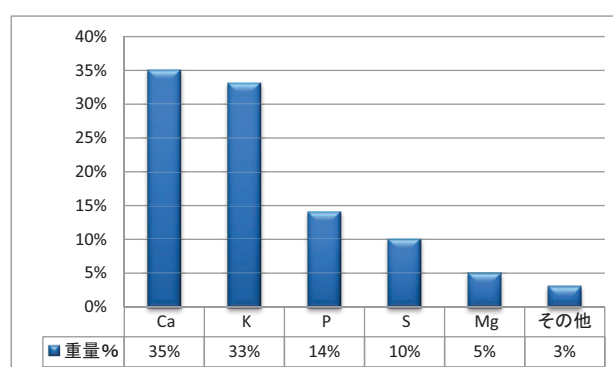
図7に示したとおりバークにはケイ素、カルシウム、鉄が多量に含まれているが、付着物は図8に示したとおりカルシウム、カリウム、りん、硫黄、マグネシウムが多量に含まれていた。元素組成から付着物にはなんらかの生物が関係しているのではないかと疑いを持った。

図8 付着物元素別重量組成  
(炭素・酸素・窒素・水素対象外)

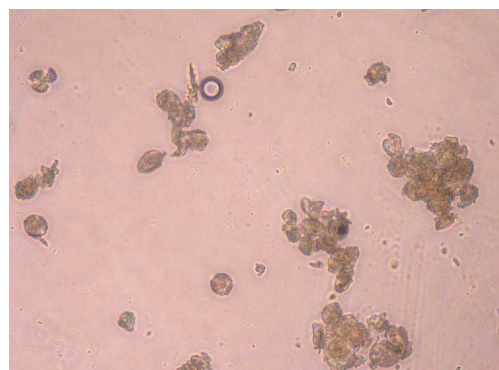
図9 付着物（100倍）

検鏡すると薄黄色の粒状物質が集まっていることは確認できたが、何なのか不明であった。

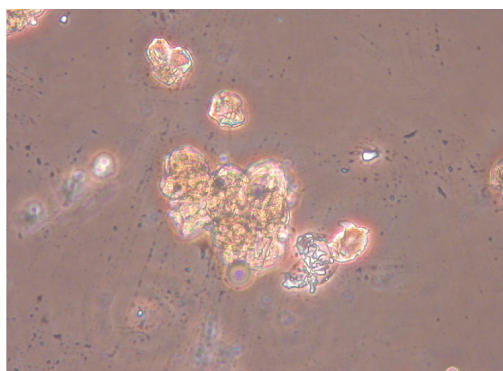
図10 付着物 (400倍)

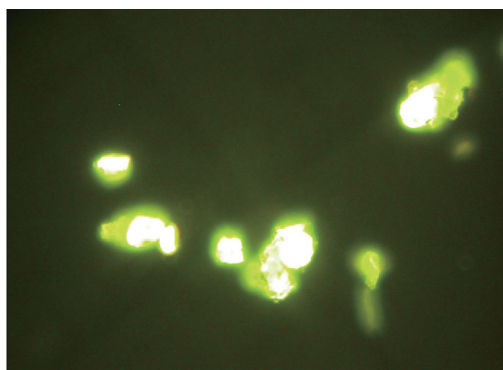
また、落射蛍光顕微鏡で検鏡したところ黄色の蛍光が確認された。蛍光顕微鏡はニコン社製OPTI-SHOT, B-2Aフィルターを使用した。このフィルターは510nm以上の波長を透過するため、付着物は黄色く見える波長の蛍光を発生していると考えられた。ただ、この方法ではこれ以上の情報は得られなかった(図11)。

図11 付着物 (落射蛍光顕微鏡100倍)

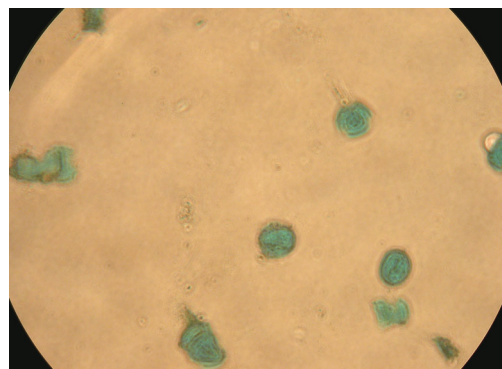
付着物の染色を試みた結果が図12, 13である。染色をおこなうと粒子の形状が観察しやすくなった。形状から花粉と考えられ、花粉に関する生物由来である可能性が出てきた。

図12 染色を試みた付着物内粒子 (100倍)

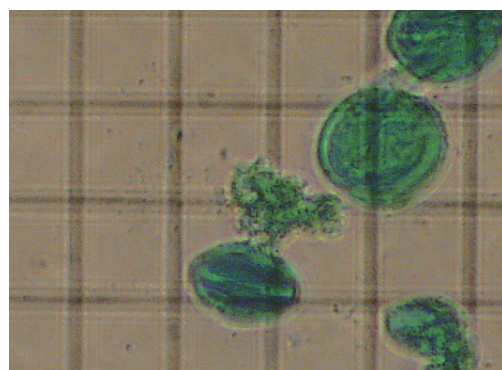
付着物内から検出できた花粉の同定を試みた。特徴からネコヤナギ<sup>3)4)</sup>に由来するのではないかと考えられた(図13)。また、フサアカシア(ミモザ)<sup>3)</sup>に由来するものではないかと考えられる特徴的な花粉も検出された(図14)。

図13 染色を試みた付着物内粒子 (200倍)  
1目盛り25μm

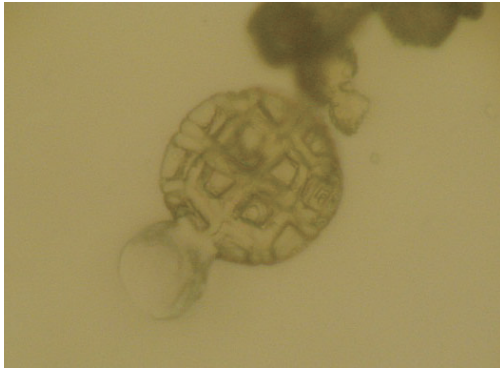
図14 フサアカシアと考えられる花粉

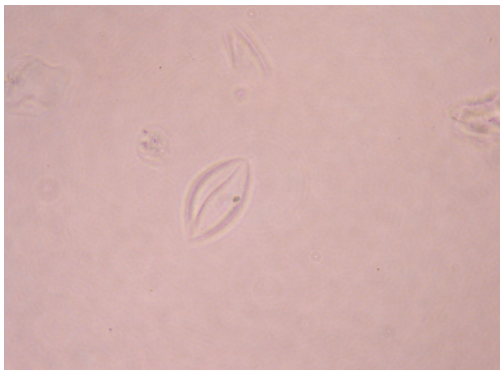
図16 付着物から検出された花粉殻 (200倍)

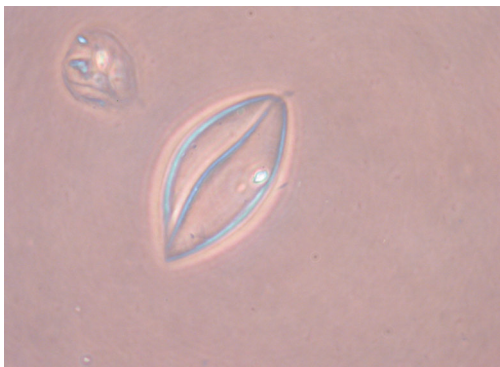
図17 付着物から検出された花粉殻 (400倍)

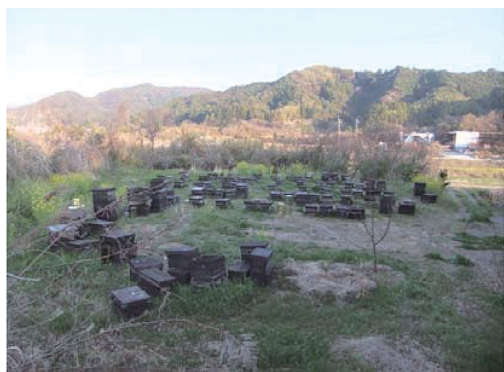
道路施設管理者に周辺の再調査をお願いすると、ベンチや駐車場のある場所からは死角になってまったく見ることができない窪地に図18のようなミツバチの巣箱が大量に発見され、原因はセイヨウミツバチの糞と考えて良さそうであった（図19）。

被害が報告されたベンチや駐車場は、巣箱から真北に20～30mしか離れておらず、セイヨウミツバチが一斉に飛び出し脱糞する場所に運悪く当たってしまったと考えられる。このような事例はミツバチの糞公害<sup>4)</sup>として知られた現象と思われる。

図18 確認されたミツバチ巣箱

巣箱を設置していたのは周辺の養蜂業者であったが、苦情が出ていることを承知しておらず、巣箱を直ちに移動することを約束してもらい、翌日には撤去が完了し、今後は苦情の出ない場所に巣箱を設置することで解決することとなった。

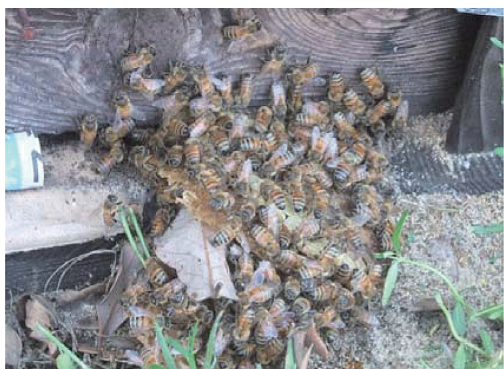
図19 確認されたセイヨウミツバチ
