1. 南国大篠測定局における光化学オキシダントの高濃度測定値の原因検証について

Cause verification of the high concentration measured value of the photochemical-oxidants in Ooshino

光化学オキシダント測定値検証チーム（西 孝仁・富田健介・藤村茂夫）

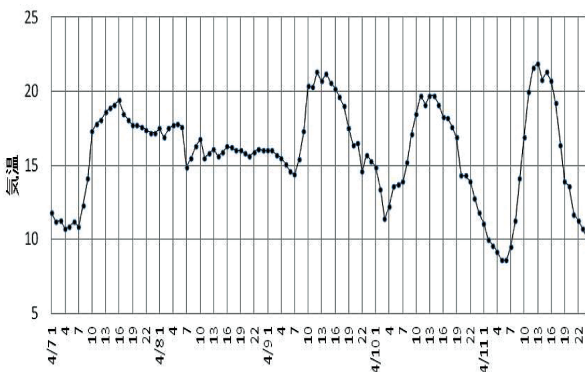
図3 周辺気温データ
(後免測候所：2011.4.7～11)

内部発生の主因子として温度変化が考えられるが、当時の気温は図3のとおり昼夜差が13℃（8℃～21℃）と大きく、約20℃で温度管理する局舎の空調機の作動頻度も多かったと推定された。また装置前パネルが定期点検後（4月4～7日）装着されない状態だったことも事後確認された。このような通常より温度影響を受けやすい状況があり、これが測定結果等にどう影響したかを局舎内で次の条件を再現し検証確認した。

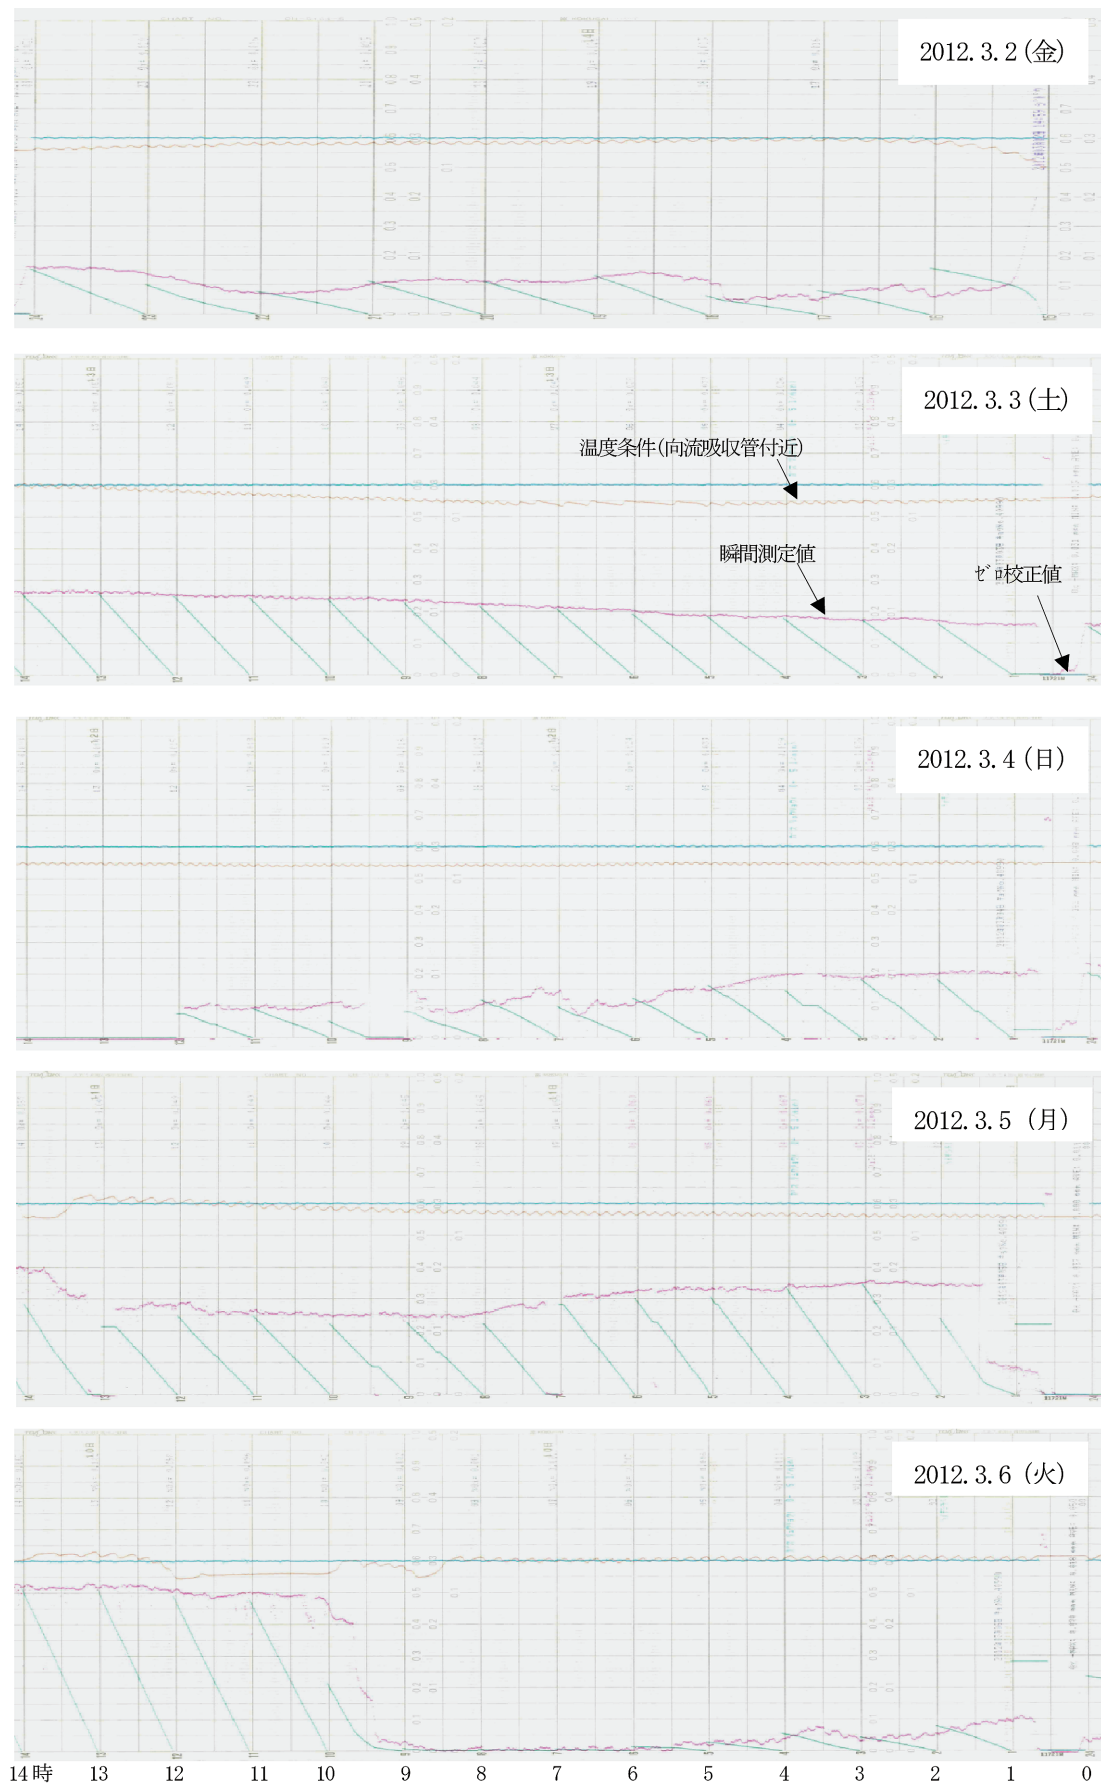
図4 検証試験の記録チャート

検証は1年定期点検後の2012年3月2～6日に実施した。測定結果の記録チャートを図4に、その中で確認された3種類の特異な現象事例を図5に示した。次に図5の状況を概説する。

- ・瞬間測定値の動きが不安定で、とくに測定開始4日目（2011.4.10）には測定値が乱高下するケースがあり、検証試験開始3日目（2012.3.4）の現象と類似した。
- ・測定開始4～5日目（2011.4.10～11）にゼロ校正値が106～51ppbへ急上昇しており、検証試験でも校正値の値は異なるが4～5日目（2012.3.5～6）に44～57ppbへ上昇する類似の動きがあった。
- ・測定開始5日目（2011.4.11）は7時頃まで40～50ppbを記録した後12時にかけて140ppbレベルまで上昇したが、検証試験5日目（2012.3.6）も10時頃から100ppbに急上昇した。

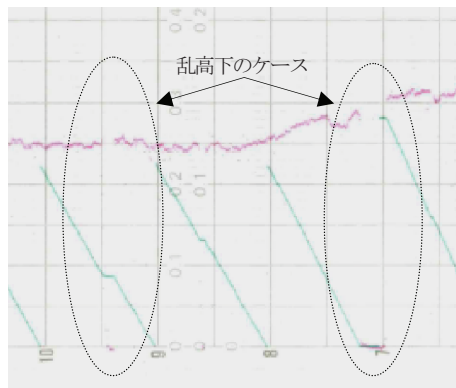
A)の事例 2012年3月5日7時~10時

- A) 瞬間測定値の動きが不安定で、検証開始後2日～4日には測定値が0 ppb付近へ急低下し再び元の測定値に復帰する乱高下のケースが多数発生した。
- B) Aの状況に至る前の現象と推定されるが、瞬間測定値が点状に記録され測定値がランダムにばらつくケースが多数存在した。点状の測定値は測定線図より下方（吸光度の低下）が多いが、上方の場合もあった。
- C) 毎日0時に行うゼロ校正值は0ppb(3.3)→5 ppb(3.4)→44ppb(3.5)→56ppb(3.6)としだいに上昇した。5日目の3月6日は5時～9時に0 ppb付近を記録した後、9時～10時に100ppbまで急上昇した。なお、ゼロ校正はセルや吸収液の経時的汚れを補正するもので、校正後の測定条件が維持される場合は±125ppb又はスパン値の±40%まで許容されるが、測定条件が変動すると誤差要因となる。

これらの現象で最初に注目されるのはBの点状にランダム化した瞬間測定値であり、この現象からセル光路内に様々な粒径の微気泡が散発的に流入して吸光度が瞬時的かつランダムに変動した状況が推定された。またAの現象は、Bのケースよりさらに気泡量が多い場合と想定され、セル光路内に一定量のまとまった気泡の流入があり、それに応じて吸光度が乱高下する状況が推定された。

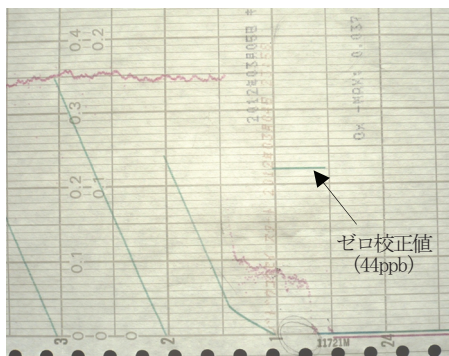
C)の事例 2012年3月5日0時30分

Cの現象は、時間経過とともにしだいに集積・大型化した気泡がセル内に存在する状態でゼロ校正が行われた状況が推定された。とくに3月6日のケースはセルに気泡が存在する状態でゼロ校正された後、測定条件が変動した状況が推定された。5時～9時はゼロ校正後も気泡の流入が続いたため吸光度が低下し0 ppb付近の低値を示し、それ以降は気泡がセル光路外へ流出して吸収液と置換されたためプラス誤差を与える測定状態へ移行した状況が推定された。

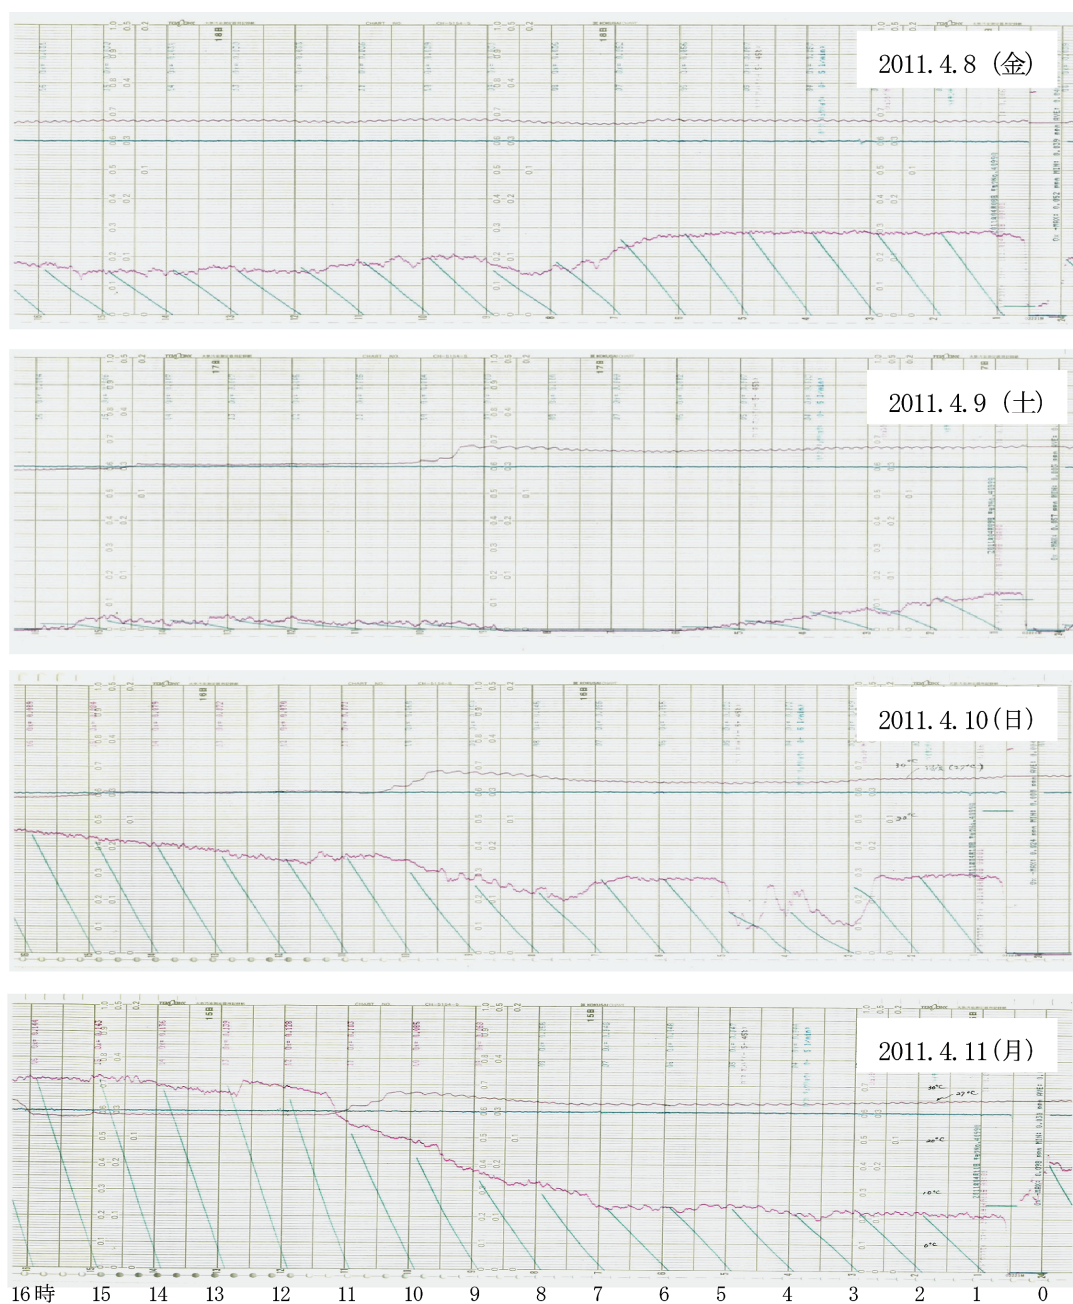
図6 2011年4月11日関連の記録チャート

2011年4月は定期点検終了後の4月7日14時から測定開始しており、4月8日からの記録チャートを図6に示した。図6と図4を比較すると次の類似点が認められた。

以上の類似点から、2011年4月にも4.1で述べた吸光セル系統内での気泡影響が生じていた可能性が高いと推定された。

今後の対応として温度管理の重要性が改めて認識されたが、これまでの通常の空調運転条件では異常はなかったことから、前パネルの閉扉を含め規定どおりの使用方法に従えば新たな温度対策はとくに必要ないと考えられた。また、吸収液は冷暗所保存が規定されているが、今回の検証結果を踏まえると装置装填前は局舎の室温レベルにしておくことがより安全と考えられた。
