### 3. 高知県に発生した地下水の六価クロム汚染 (第2報)

## The Groundwater pollution by hexavalent chromium in Kochi Prefecture (Part2)

【要旨】 2007年7月に、水質汚濁防止法に基づく地下水概況調査の対象井戸から、地下水の水質環境基準値(0.05mg/L)を超過する六価クロムが検出された。その後周辺調査を実施したところ、汚染は周辺地下水の流水方向に帯状に広がり、六価クロム濃度の上昇も確認できた。発見から3週間あまりで工場からの有害物質による土壌汚染であることが判明し、汚染の拡大をくい止めることができた。8年後の現在、採水回数、採水地点数は発生当初からは減少しているが、モニタリング調査は継続して行っている。現在の採水地点での六価クロム濃度は、定量下限値(0.02mg/L)未満を示し、天候にかかわらず検出することはなくなった。

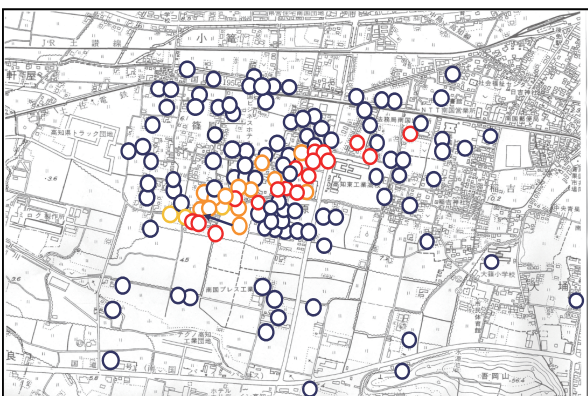
図1 初期調査地点と六価クロム検出結果 (2007年8月)

地下水への汚染が見つかったからは、周辺に上水道の水源や飲用井戸があるため早急な対応が必要となった。調査を行う井戸を汚染井戸の周辺地域のみでなく、調査範囲を拡大して井戸を選定し、汚染範囲の確認を急いだ。この周辺は現在でも地下水を多く利用する地域であったこともあり、詳細な調査を行い、汚染の広がりを細かく確認することができた。当初は汚染の広がりの確認とともに、汚染源の発見も緊急を要しており、第一発見井戸から全方向に調査を広げ、合計173地点の井戸を調査した。その結果は図1に示したとおりであり、六価クロムが検出された井戸の状況より汚染源や地下水の流水方向が推定され、汚染範囲が特定できた。

赤色：検出井戸（環境基準値超過）  
 黄色：検出井戸（環境基準値以下）  
 青色：未検出井戸

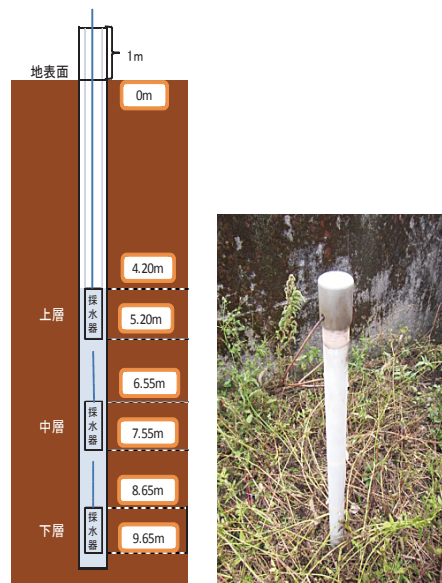
図2 モニタリング井戸の概要

汚染源の確定後の2007年8月下旬、汚染源の工場から地下水の流水方向に位置する場所に基礎調査を行うためのモニタリング井戸を設置した。このモニタリング井戸は他の調査対象井戸よりも汚染源に近い場所に位置しており、その概要は図2のとおりである。

モニタリング井戸では汚染発見当初に連続水位測定を実施し、また採水には1mの井戸用採水器を用い、地表面から4.20m～5.20mの上層と6.55m～7.55mの中層と8.65m～9.65mの下層を撈拌することなく層別に採水した。

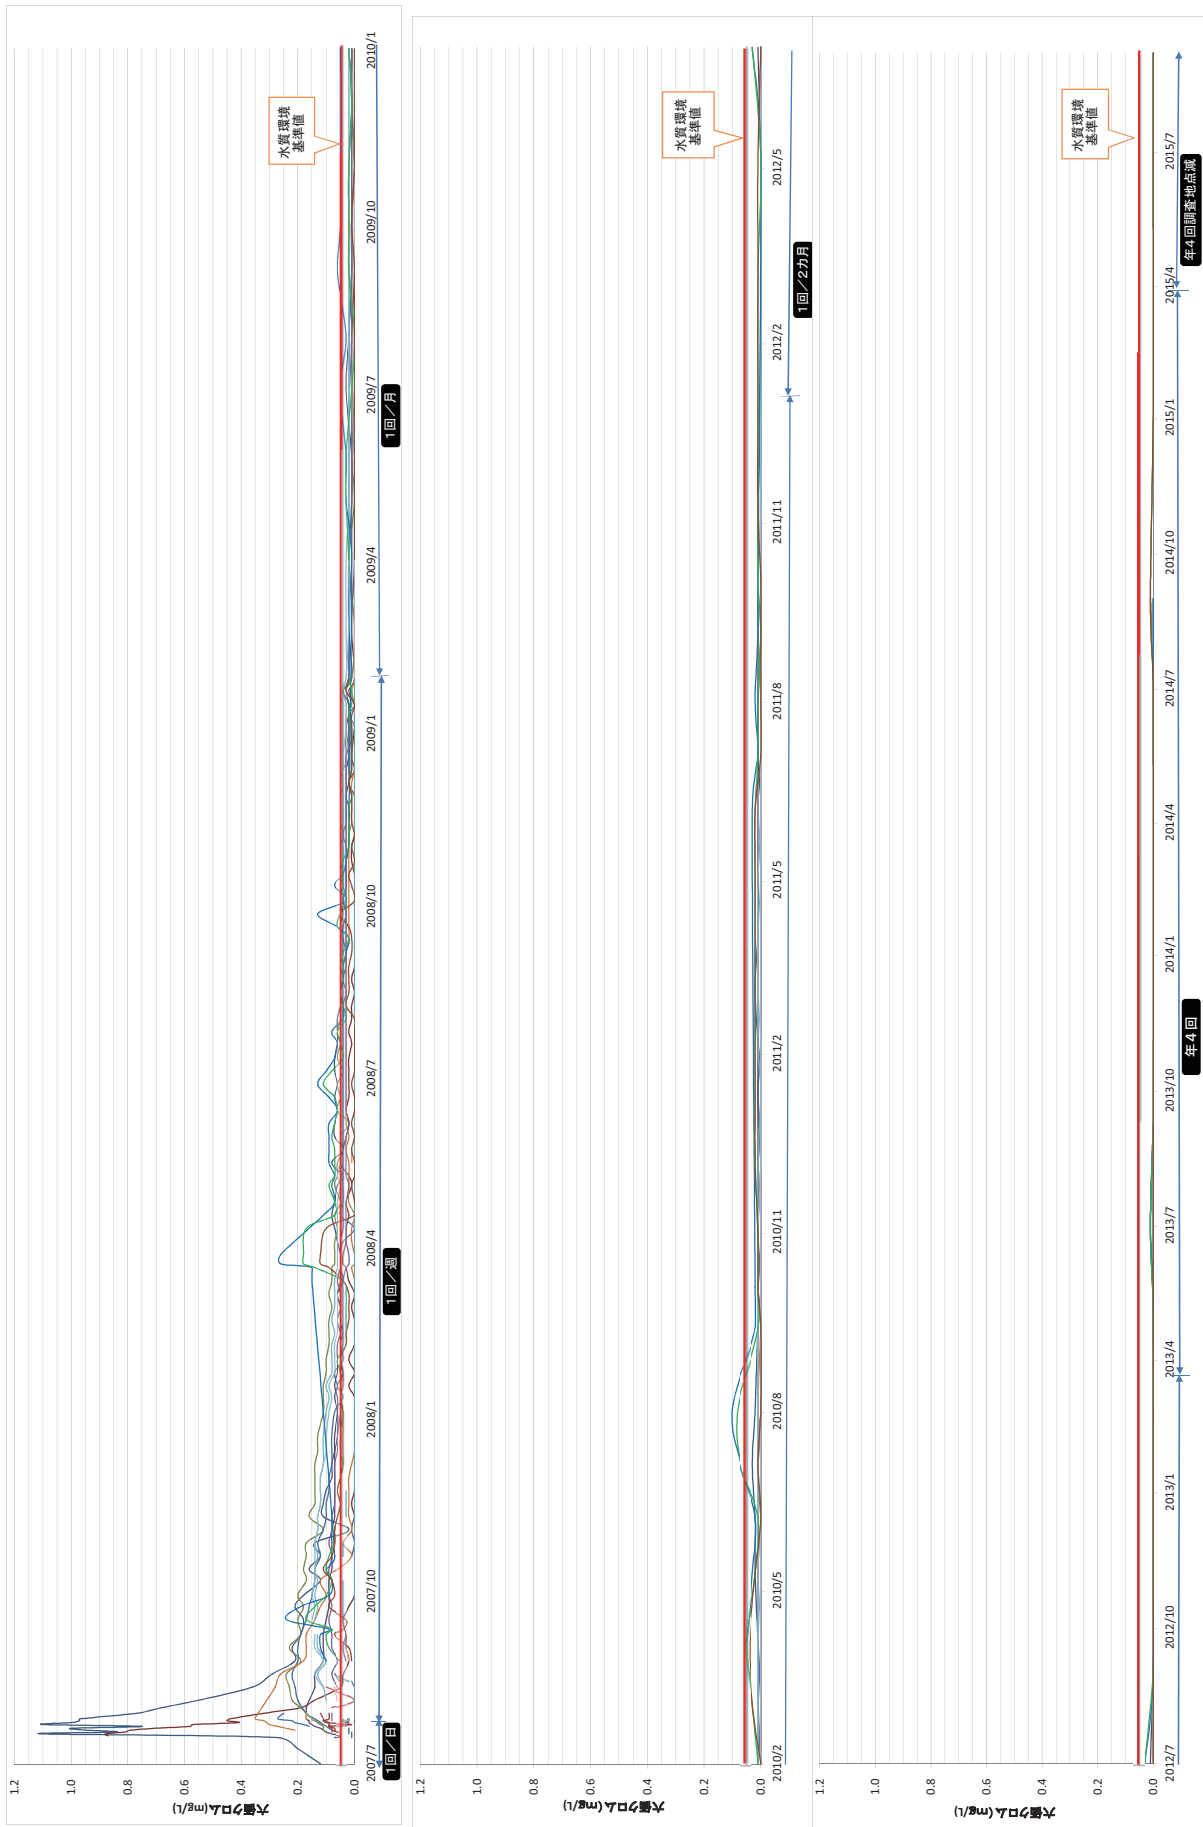
図3 調査井戸の六価クロム検出の推移 (2007年7月～2015年9月)

2007年7月3日の地下水の水質概況調査により汚染が発見された地点（以下、「汚染発見井戸」という。）で0.12mg/Lの六価クロムが検出され、その後、同じ汚染発見井戸について、7月19日には六価クロム濃度が発見時の10倍の1.1mg/Lと急激な増加を示した。他の調査井戸についても、上昇傾向を示したが、汚染発見井戸の検出濃度までは上昇しなかった。

高濃度が7月末まで検出され続けたが、その後1.1mg/L以上を示すことはなく減少傾向になり、2007年末までに発見時の濃度以下である0.06mg/Lまで低下した。その後ゆるやかな減少に変化し、2008年末には定量下限値の0.02mg/Lとなった。発生当時から現在までの継続調査の井戸の状況を図3に示した。

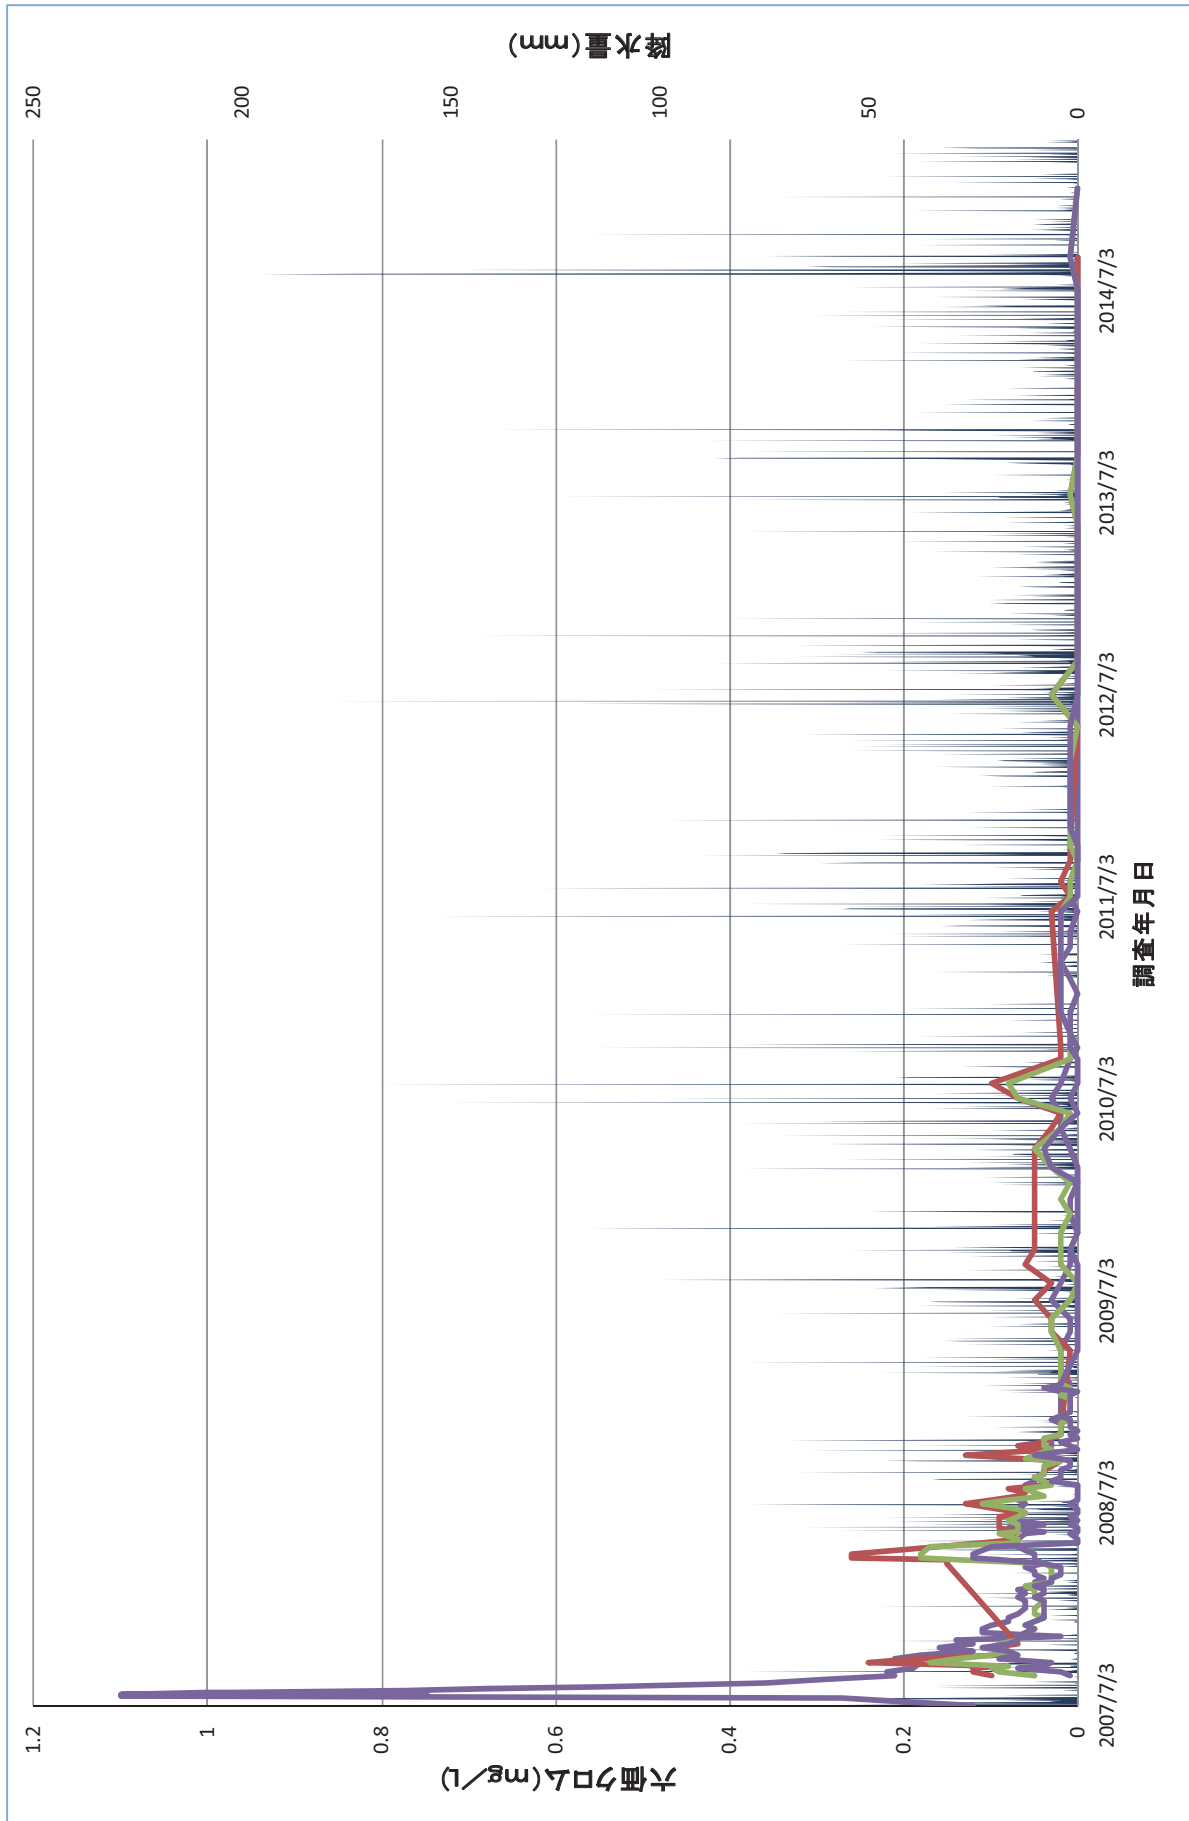
図4 汚染発生井戸及びモニタリング井戸の六価クロム検出と降水量

減少後も低濃度での検出は続き、第1報で述べたように、地下水の水位の上昇によっては再度上昇することがあり、2010年8月までは水質環境基準値0.05mg/Lを超えて検出することがあった。しかし、現在は降水量が増加して水位が上昇してもほとんど変化はなく、環境基準値以下の濃度が続いている状況である。汚染発見井戸とモニタリング井戸の六価クロムの検出状況と降水量を図4に示す。

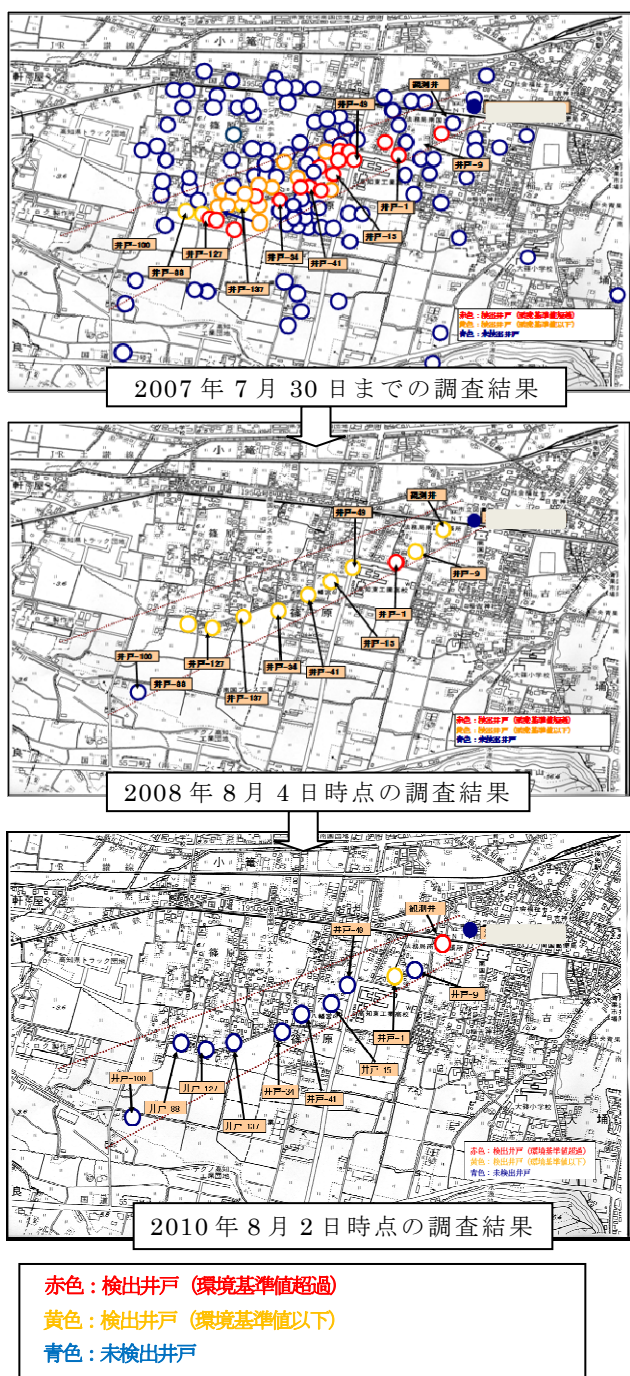
図5 六価クロム検出の状況

また、汚染範囲についても図5に示すとおり縮小しており、2010年8月にモニタリング井戸で0.10mg/L検出されたのが最後となり、現在は全調査地点で地下水の環境基準値以上の六価クロムは検出されていない。

汚染源の工場は土壤汚染対策法に基づく指定区域のため、現在も汚染対策が継続して行われている。調査井戸の六価クロム濃度は定量下限値(0.02mg/L)未満を示しており、汚染対策が適切に行われていると考えられ、今後も工場側の通水洗浄等の汚染対策は継続していく必要があると思われる。また、モニタリング調査についても、汚染源の工場が同じ汚染対策を継続している間は、現状の継続が望ましいと考える。しかし、モニタリング調査の実施方法については、地域住民と協議のうえ、調査頻度や調査時期の見直しの時期に来ていると思われる。

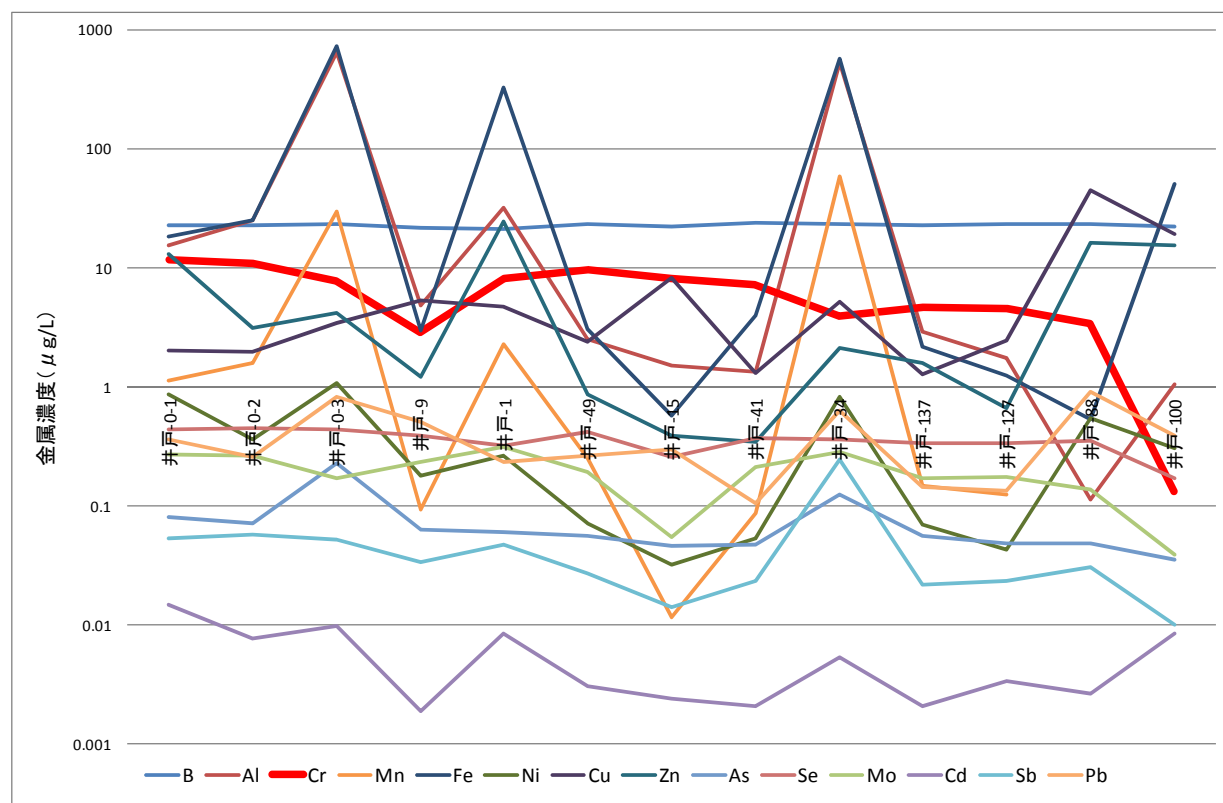
図6 調査井戸の金属の濃度変動

また、全クロムの測定と同時に他の微量元素の測定を行ったところ表4、図6となり、全クロムについては他の金属との相関は見られなかった。また、全調査地点でホウ素が0.02mg/Lで推移している一方で、他の金属については井戸ごとに変動があり、アルミニウムと鉄とマンガン間で強い相関が見られた。これらは、土壌の混入や井戸の打込み管の腐食等の影響が考えられる。
