浮魚礁モニタリング調査

II 表中層魚礁設置状況調査

漁業資源課 荻田 淑彦

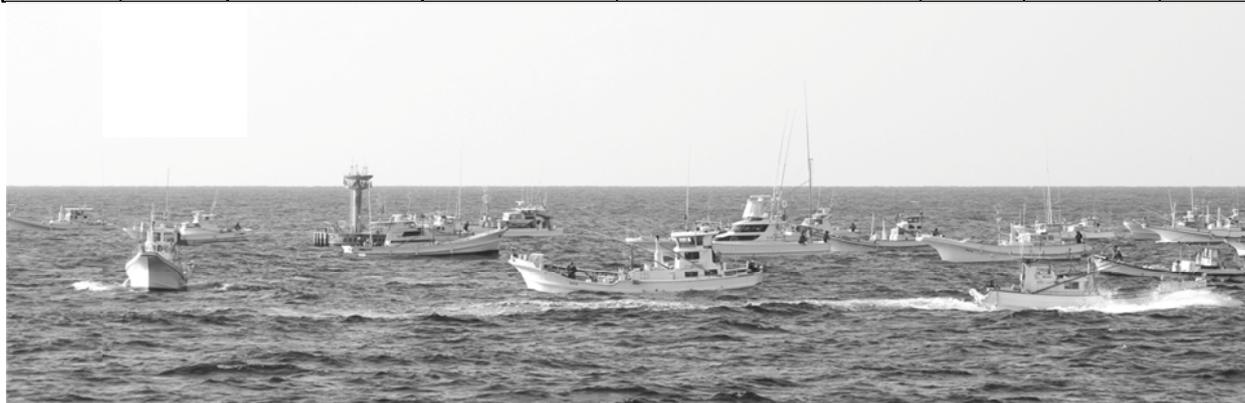
操業船は、6,10,12,13,14,15号ブイで計8回確認した。このうち12号ブイでは11月に漁船55隻（餌持2隻、リール釣他53隻）が操業中のところを視認し（写真1）、13号ブイも5月の調査時には漁船15隻（餌持2隻、リール釣他13隻）が操業中であった。8,9,11,16,17,18,19,20,21号ブイでは、調査時には操業船がなかった。

写真1 12号ブイ操業状況（55隻が操業中。平成23年11月17日9時頃）

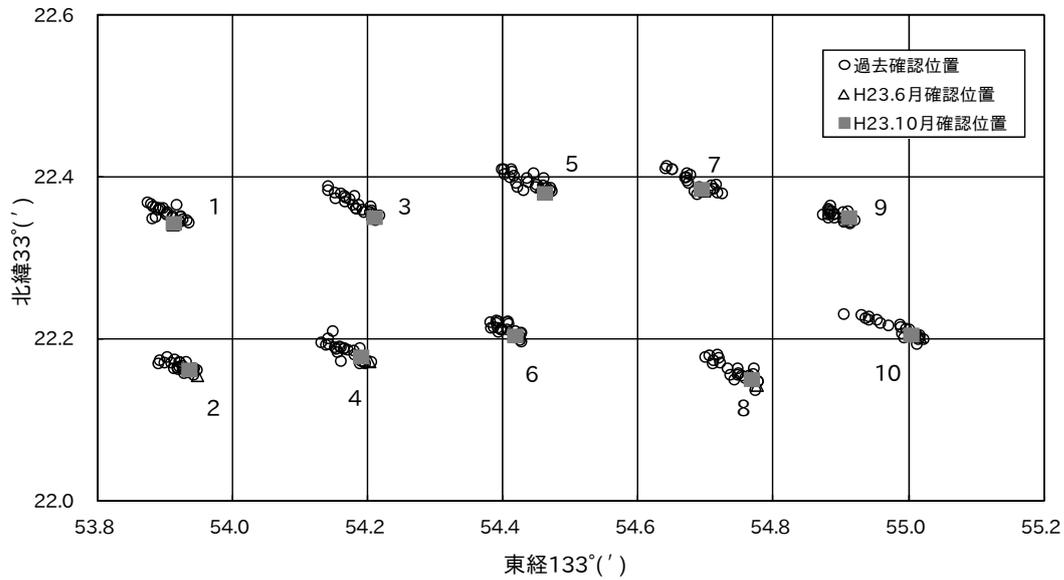
図2 安芸地区沿岸型中層魚礁（平成13年度設置）礁体確認位置図

5地区の沿岸型中層魚礁の確認結果を表3～7、図1～5に示した。室戸、安芸地区では10基全部を、佐賀、大方、横浪地区では、9基、7基、8基をそれぞれ確認した。過去にアンカー移動が発生した安芸地区では大きな変化はなかった。大方地区では、1回目の調査時（平成23年5月）は大きな変化がなかったが、2回目の調査（平成23年10月）には最大で南西方向に1,200m礁体位置の変化がみられた。

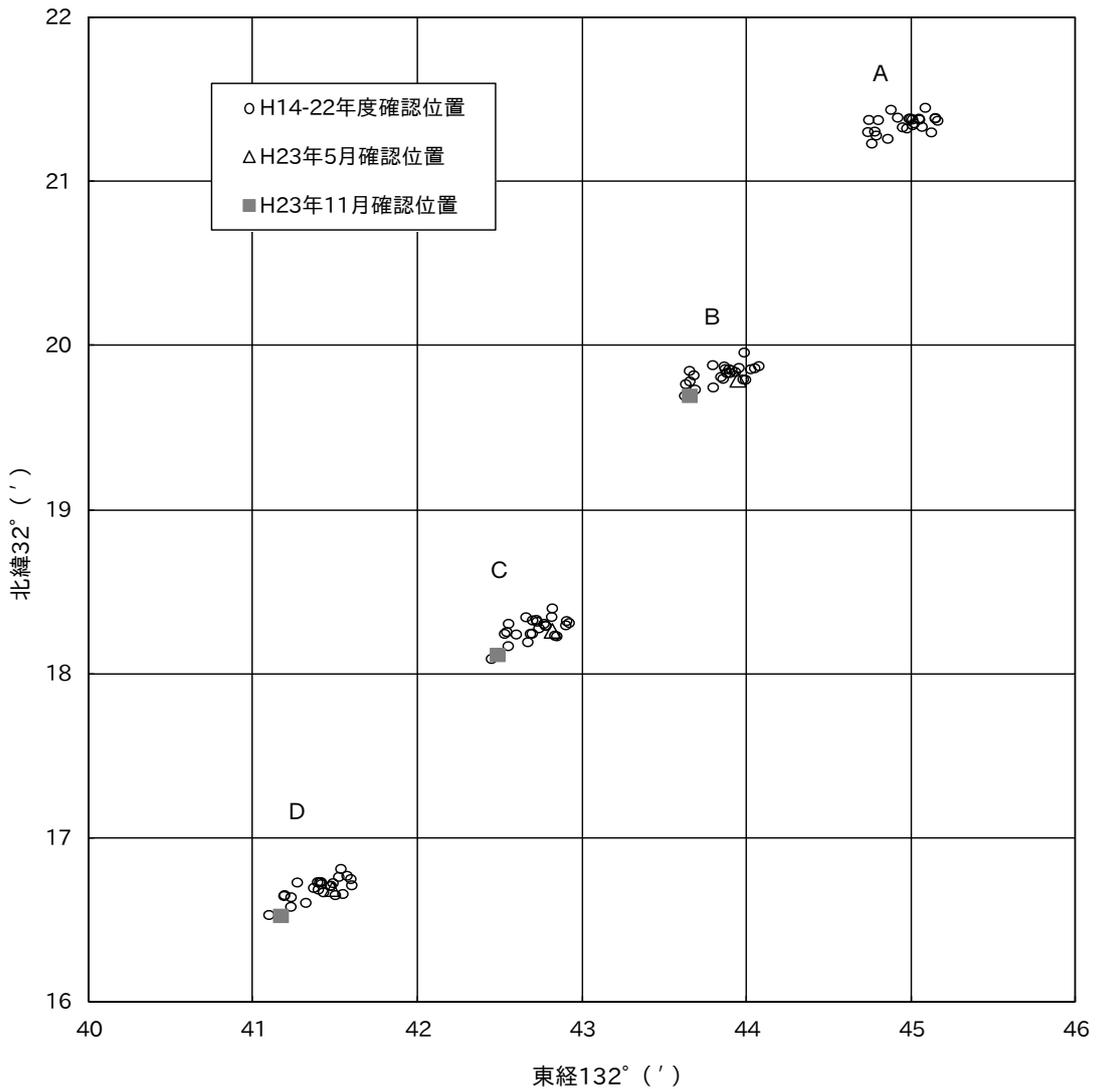
図10 足摺岬沖合13工区中層魚礁（平成14年度設置）礁体確認位置図

8地区(工区)の沖合型中層魚礁の確認結果を表8~9、図6~13に示した。13工区A礁は平成22年9月に離脱したため3基を、18工区では平成19年2月確認後不明のB礁を除く3基を、その他の工区では4基全部を各2回ずつ確認した。
