II 表中層魚礁設置状況調査

漁業資源課 荻田 淑彦

本調査は、既存の黒牧ブイ及び中層魚礁の現況把握を目的として実施した。

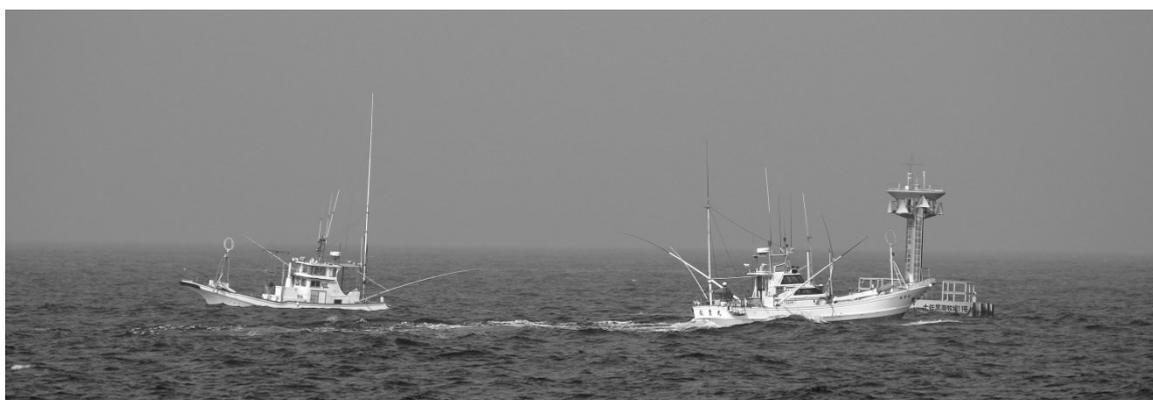
操業船は、11,13,14,19,21 号ブイで計 5 回確認した。このうち 11 号ブイでは 4 月に漁船 7 隻（曳縄 7 隻）が操業中のところを視認した（写真 1）。6,8,9,10,12,15,16,17,18,20 号ブイでは、調査時には操業船はみられなかった。

写真 1 11号ブイ操業状況(7隻が操業中。平成24年4月24日)

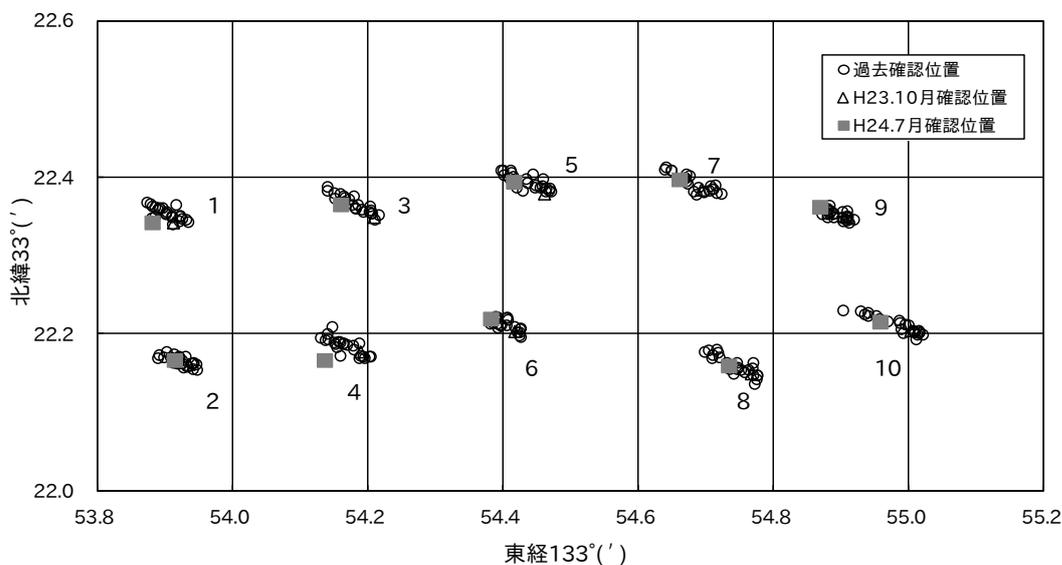
図2 安芸地区沿岸型中層魚礁（H13年度設置）礁体確認位置図

5地区の沿岸型中層魚礁の確認結果を表3～7、図1～5に示した。室戸、安芸地区では10基全てを、佐賀、大方、横浪地区では、9基、7基、8基をそれぞれ確認した。過去にアンカー移動が発生した安芸地区では大きな変化はなかった。大方地区では、平成23年10月に最大で南西方向に1,200m 礁体位置の変化がみられたが、平成24年4月の調査では平成23年10月とほぼ同じ位置にあった。

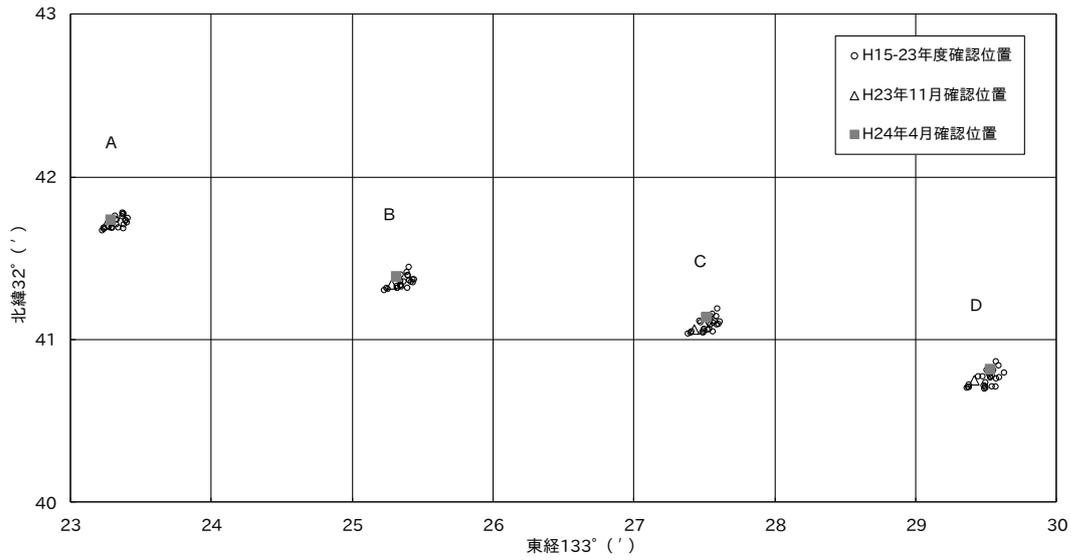
図6 足摺岬沖合9工区中層魚礁（H15年度設置）礁体確認位置図

9 工区は、A 礁はアンカー推定位置に近く、礁体深度は浅かったが、C・D 礁はこれまでの確認位置のうちでは北東寄りであって深い傾向が見られた。10 工区は、礁体深度は浅く、アンカー推定位置に近い位置に確認された。11 工区は、各礁体はアンカー推定位置より北西にあり、礁体深度はやや深かった。12 工区は、各礁体はアンカー推定位置に近く、礁体深度は浅かった。13 工区は、各礁体はアンカー推定位置より北にあり、礁体深度は深かった。14 工区は、各礁体はアンカー推定位置に近く、礁体深度は浅かった。17 工区は、A 礁から D 礁にかけて礁体深度は深く、アンカー推定位置から東北東方向に離れる傾向がみられた。18 工区は、各礁体の礁体深度は浅かった。

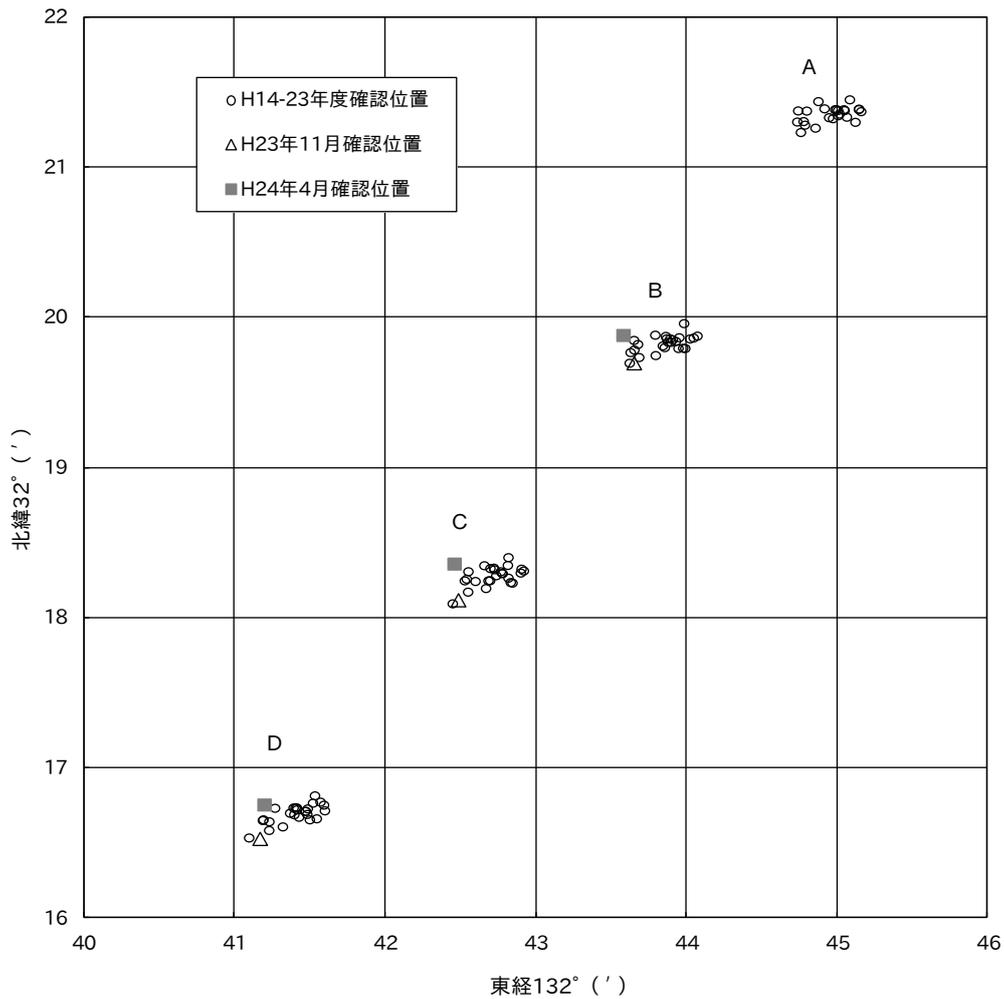
図10 足摺岬沖合13工区中層魚礁（H14年度設置）礁体確認位置図

8 地区（工区）の沖合型中層魚礁の確認結果を表 8、図 6～13 に示した。13 工区 A 礁は平成 22 年 9 月に離脱したため 3 基を、18 工区では平成 19 年 2 月確認後不明の B 礁を除く 3 基を、その他の工区では 4 基全てを確認した。
