『建設予定地の地質の状況』について

令和2年7月
高知県

① 建設予定地の地質調査の実施状況

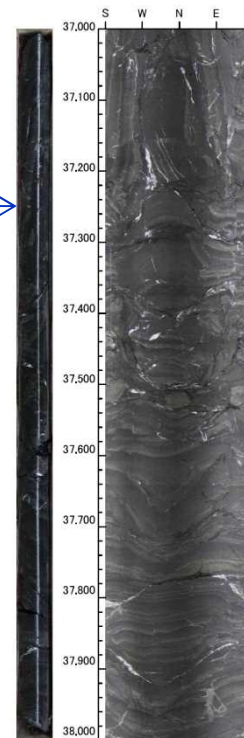
No.2（37～38m付近）

○ ボーリング調査で採取されたコアや小型カメラによる孔内撮影結果から、空洞と確認できる箇所は無かった。

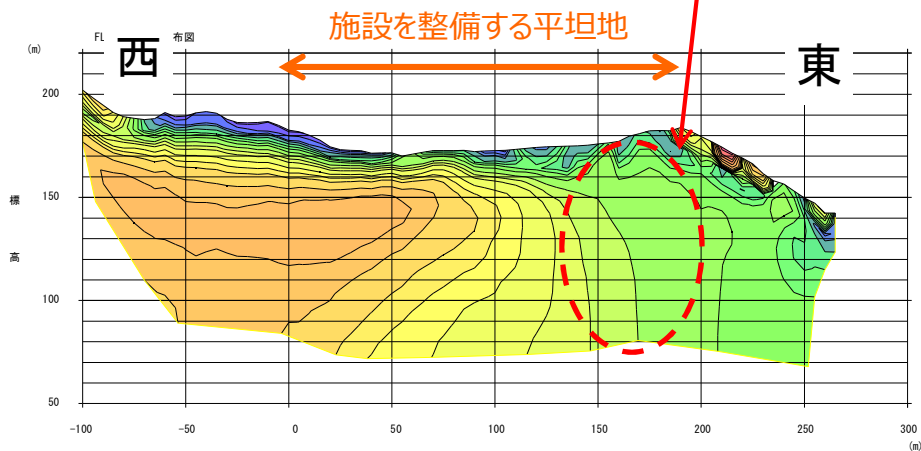
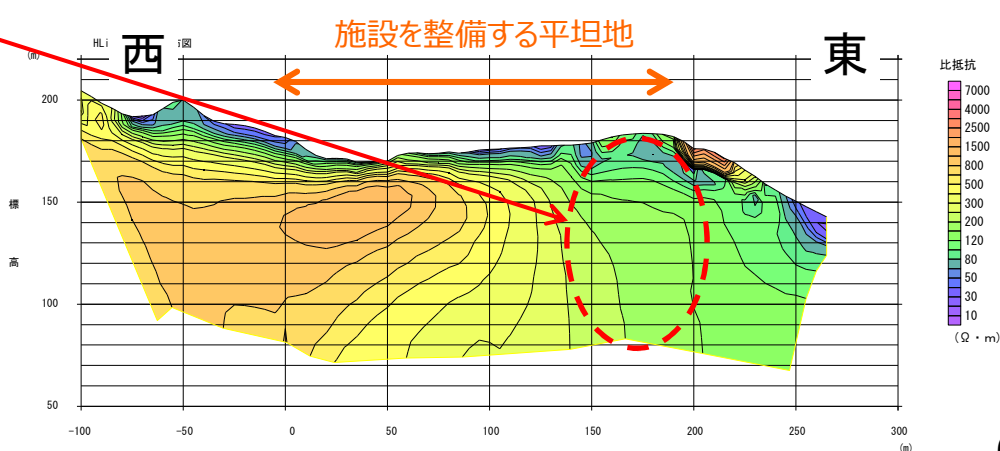
F測線（南から2番目）

- 一般的に、電気の通し易さ（比抵抗値）は、岩石の種類によって異なる。また、同じ岩石でも風化が進んでいない岩石ほど値が高く（電気が通りにくい）なる。また、岩石の中にどの程度水を含んでいるのか（水の飽和度）によっても異なる。
- 地下に空洞がある場合、比抵抗値は周りと比べ極端に高くなる。一方、その空洞が水で満たされている場合、逆に極端に低くなる。
- 下図の青や緑の部分（比抵抗値の低い）は、風化が進んでいる、または、地下水や地表水により水分を多く含んでいる層であり、黄色が濃く（比抵抗値の高い）なるにしたがい風化の進んでいない、新鮮な層が分布していると考えられる。
- このように風化の程度により、比抵抗値に大小はあるが、ボーリング調査により確認された岩石の種類（石灰岩、泥質岩、砂岩）が一般的に示すとされる比抵抗値※1と今回得られた比抵抗値は一致している。
※1 一般的に示す比抵抗値：石灰岩：約60～500,000、泥質岩・砂岩：約1～1,000、地下水：約20～80
- なお、ボーリング調査により平坦地南東側に泥質岩が多く確認されており、電気探査による比抵抗値も泥質岩の比抵抗値と一致している。

ボーリングで泥質岩を多く確認

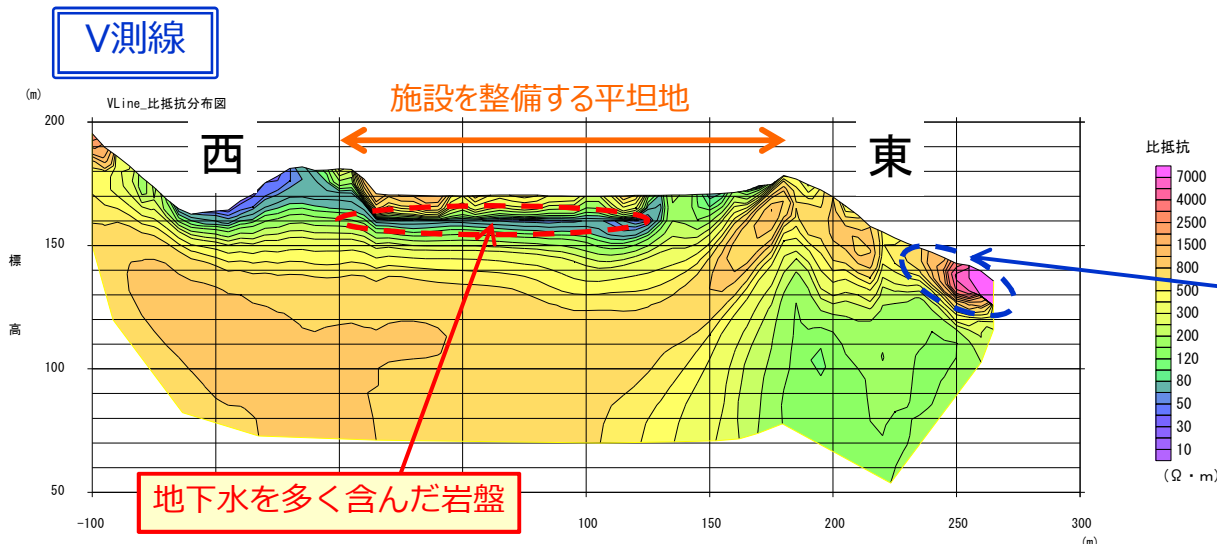
- 下図の地表面に近い濃い青色の部分にはボーリング結果から推定することができる地下水の位置と一致しており、地下水を多く含んだ岩盤が存在していると考えられる。
- また、建設予定地周辺東側の地表付近において、周辺と比べ比抵抗値が高くなっている箇所が確認されたが、この箇所は現地調査により、割れ目の多い岩盤等であることを確認した。表面に割れ目があり、その中に空気が存在することにより、電気が流れにくくなり、比抵抗値が高くなったと考えられる。

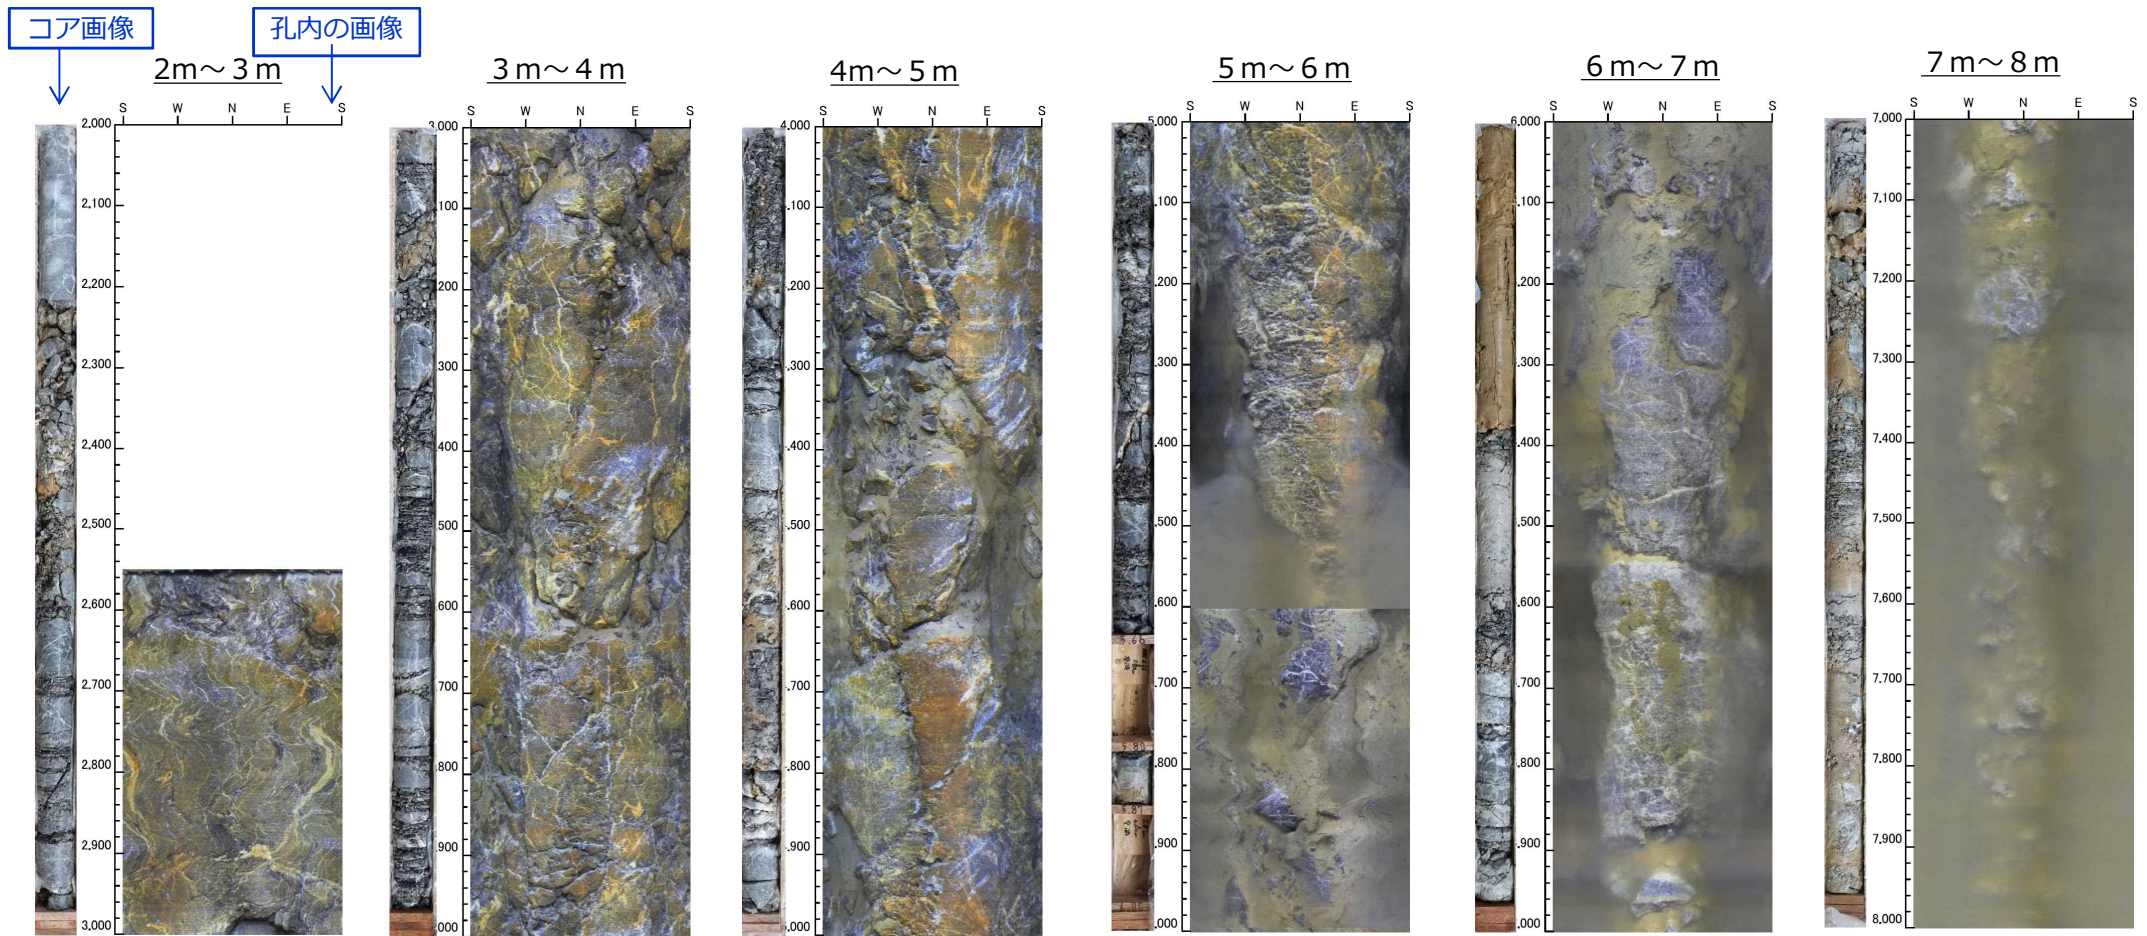
(1) ボーリングにより採取したコア、孔内の画像 (No.5) 2m~8m

※ No.5は地表から約2mは表土（礫が混じった粘土）が確認されている。

※ 2m~2.6m付近に画像が撮影できなかった区間があるが、これは、ボーリングによる掘削により周囲の岩盤が崩れたことが原因です。ボーリングによる掘削ではコア（石灰岩）が採取されており、この区間に空洞はないことが確認されている。

また、この区間の地盤の支持力を示す値（N値）は支持層として必要な50以上の値が確認されている。

※ 5.6m~6.0m付近にコアが採取できない箇所が確認されたが、小型カメラにより孔内を撮影した結果、周辺には岩盤があり、空洞ではないことを確認した。作業時に、コアが落下したものと考えられる。

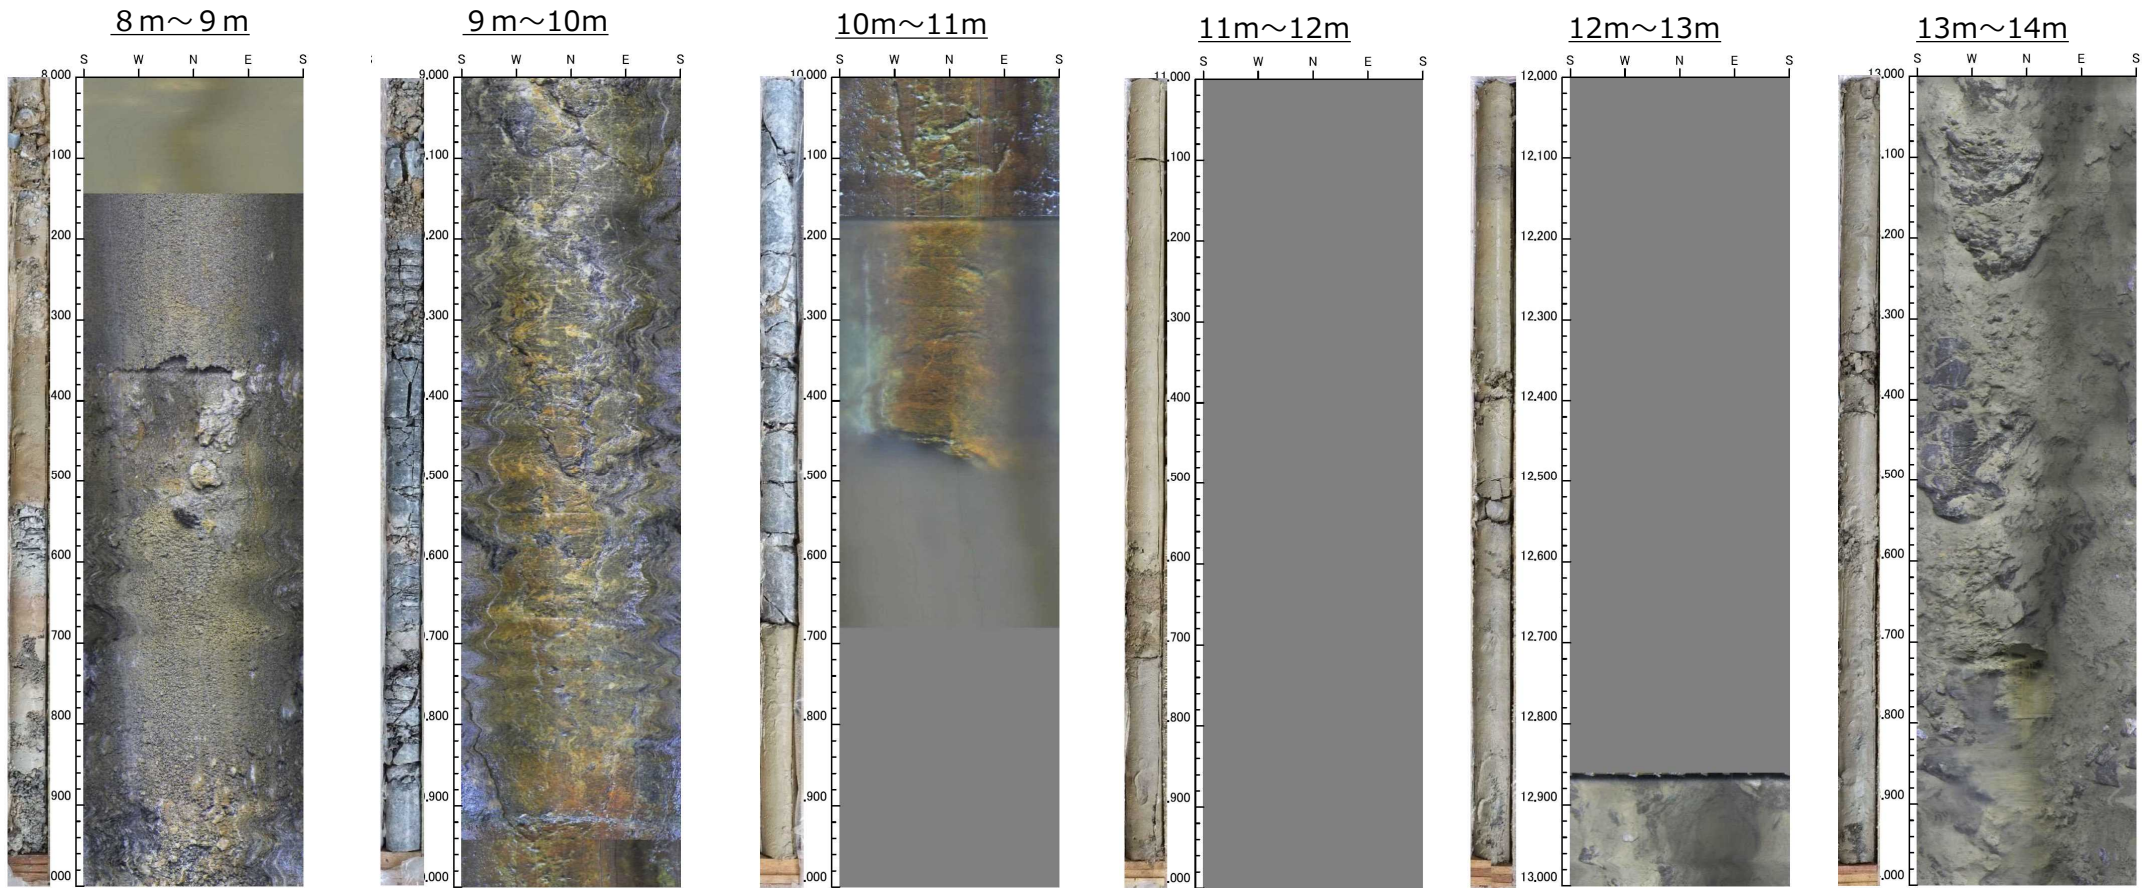
(1) ボーリングにより採取したコア、孔内の画像 (No.5) 8m~14m

※ 10.5m~12.9m付近に画像が撮影できなかった区間があるが、これは、ボーリングによる掘削により周囲の岩盤が崩れたことが原因である。ボーリングによる掘削ではコア（泥質岩）が採取されており、この区間に空洞はないことが確認されている。
また、この区間の地盤の支持力を示す値（N値）は支持層として必要な50以上の値が確認されている。

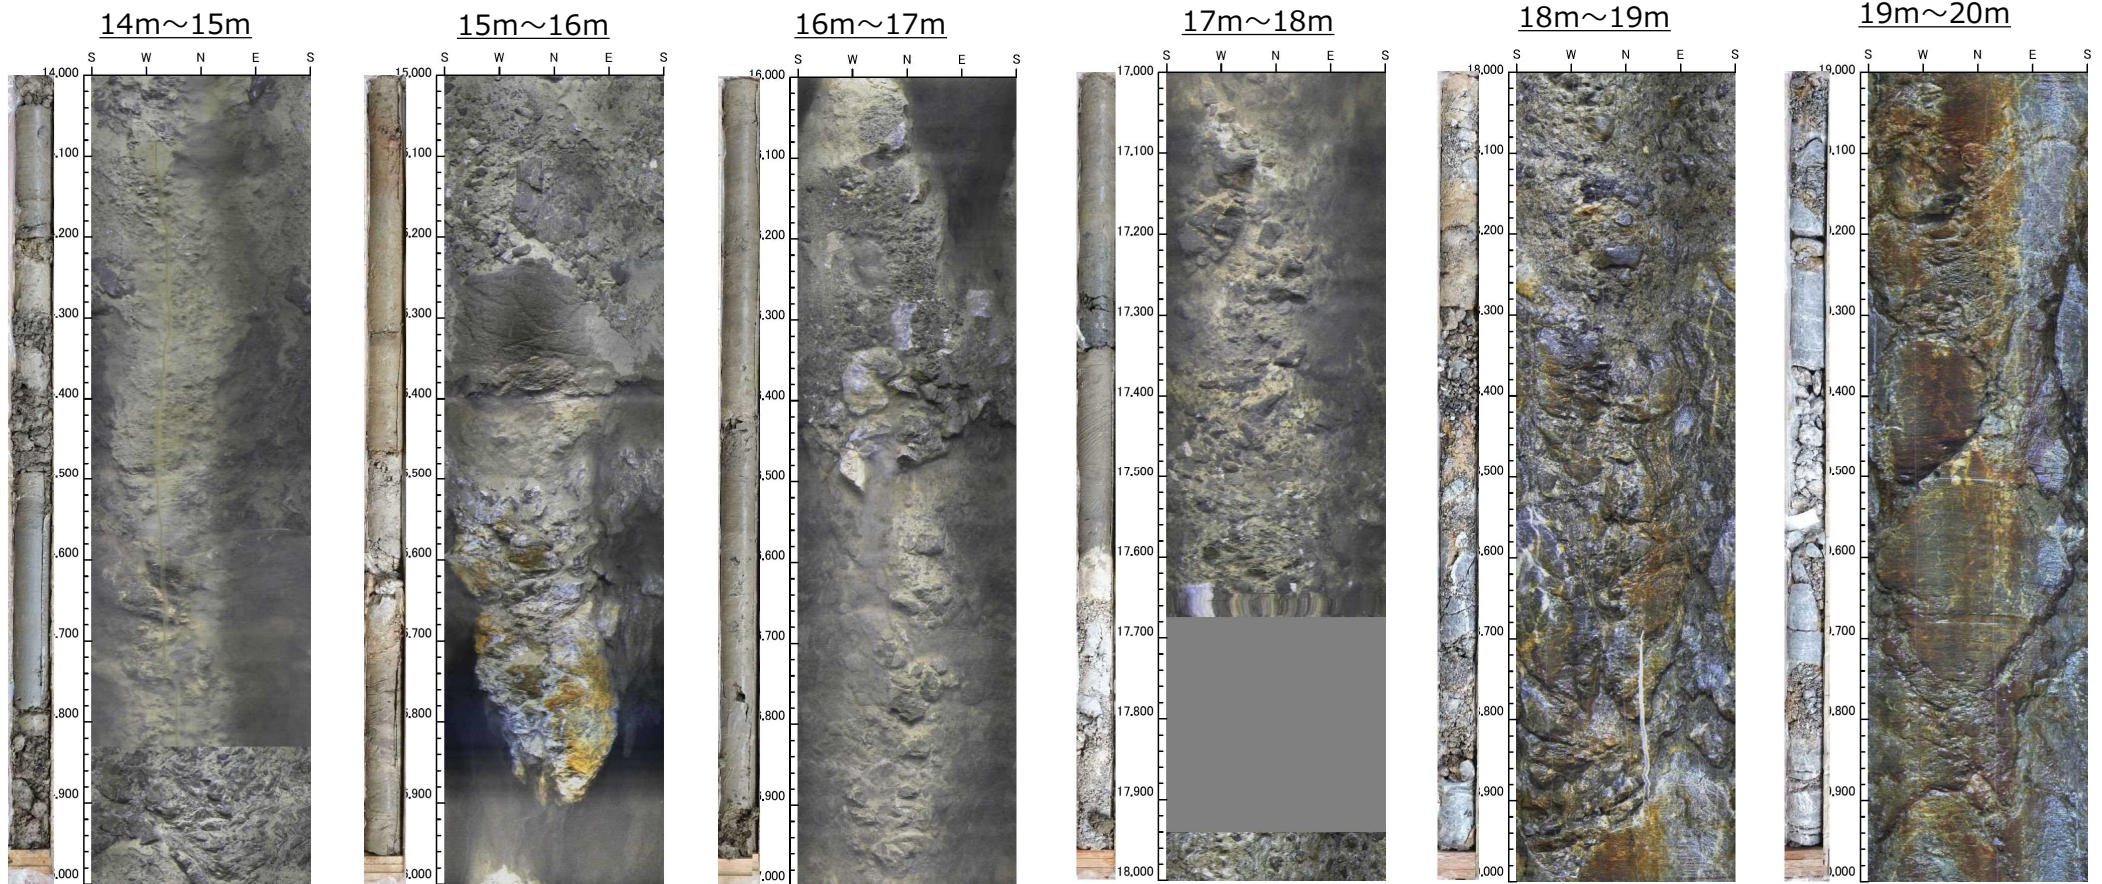
(1) ボーリングにより採取したコア、孔内の画像 (No.5) 14m~20m

※ 17.7m~17.9m付近に画像が撮影できなかった区間があるが、これは、ボーリングによる掘削により周囲の岩盤が崩れたことが原因である。ボーリングによる掘削ではコア（石灰岩）が採取されており、この区間に空洞はないことが確認されている。
また、この区間の地盤の支持力を示す値（N値）は支持層として必要な50以上の値が確認されている。
