後免東町交差点の状況(整備前)について

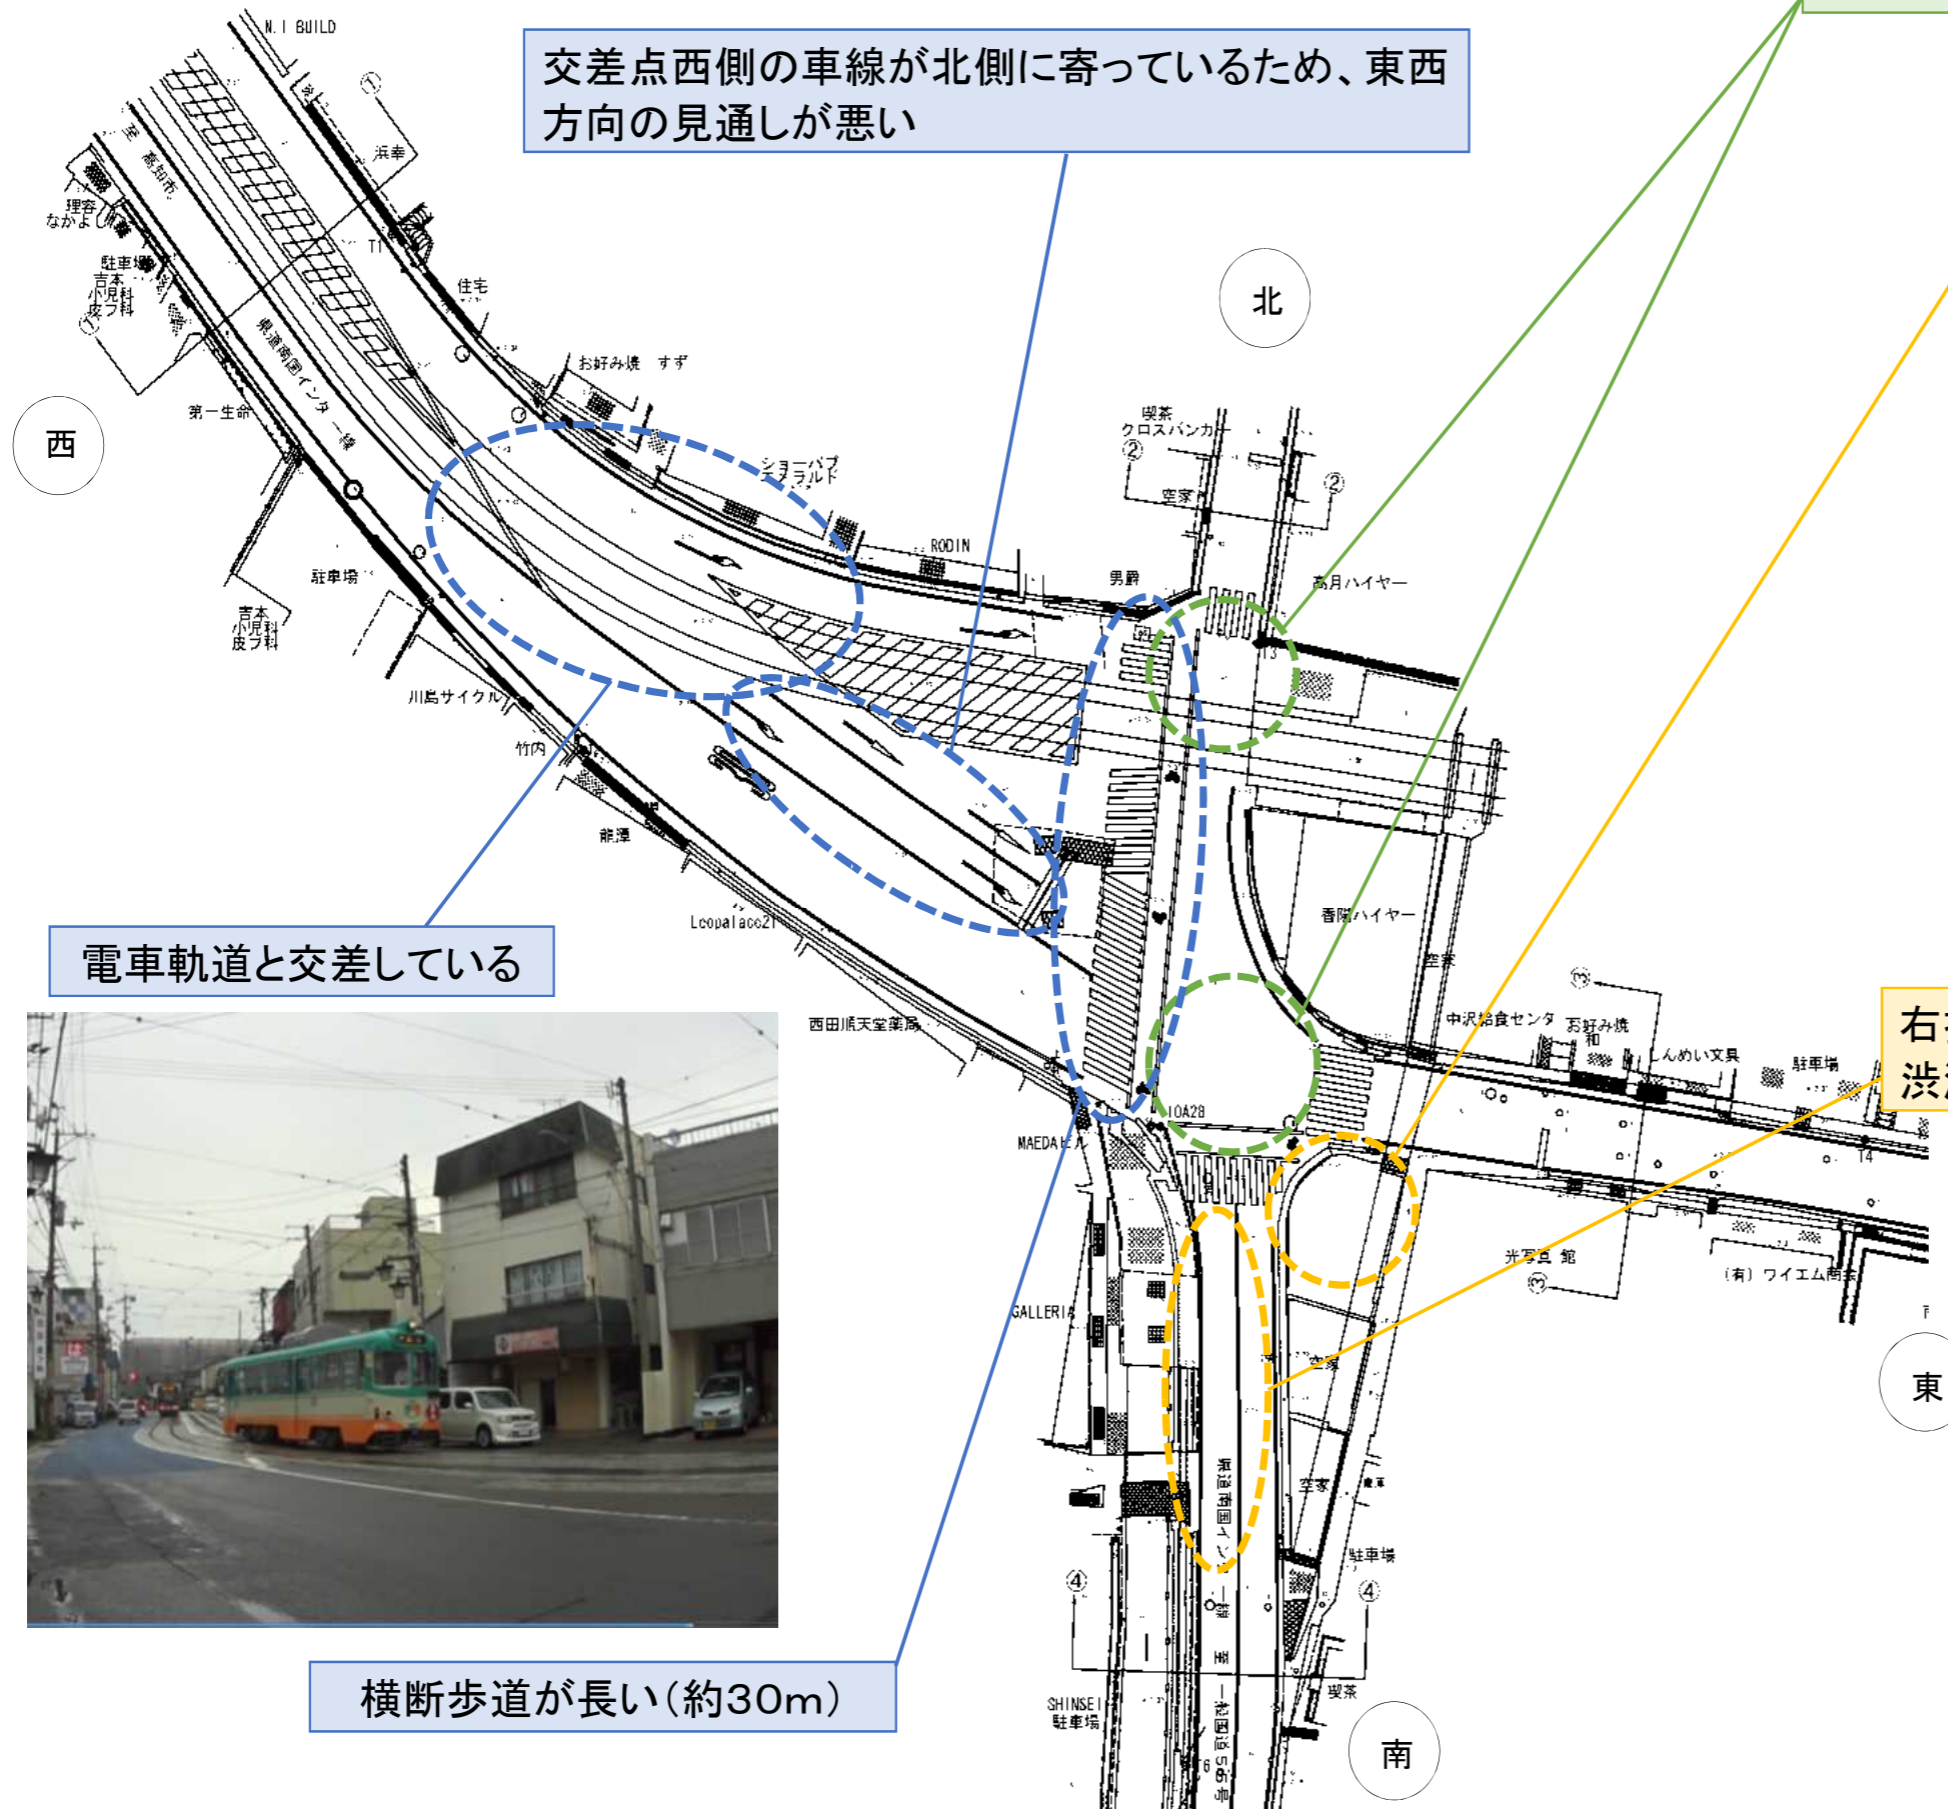
交差点西側の車線が北側に寄っているため、東西方向の見通しが悪い

軌道の北側と南側で2つの交差点がある

歩行者が待つ場所がない
南側から東側の見通しが悪い

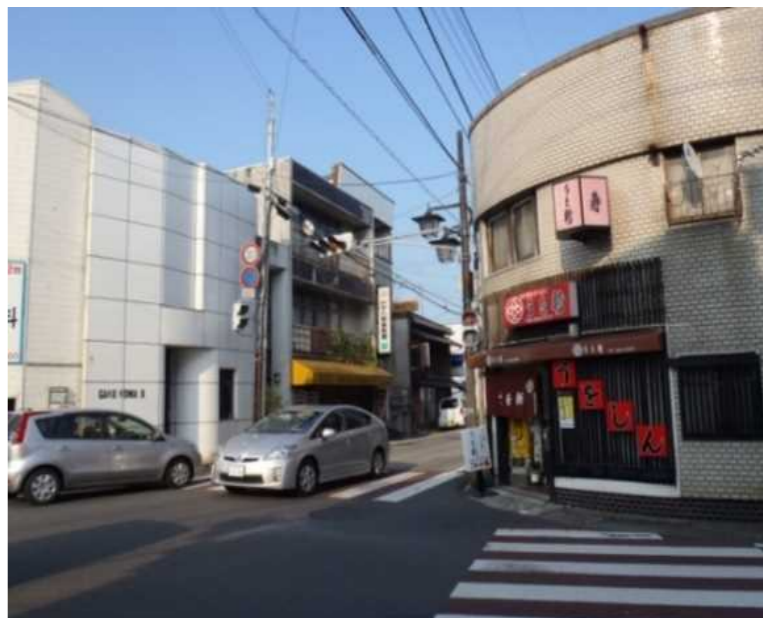
電車軌道と交差している

右折車線がなく信号制御も行われていないため、渋滞が発生している

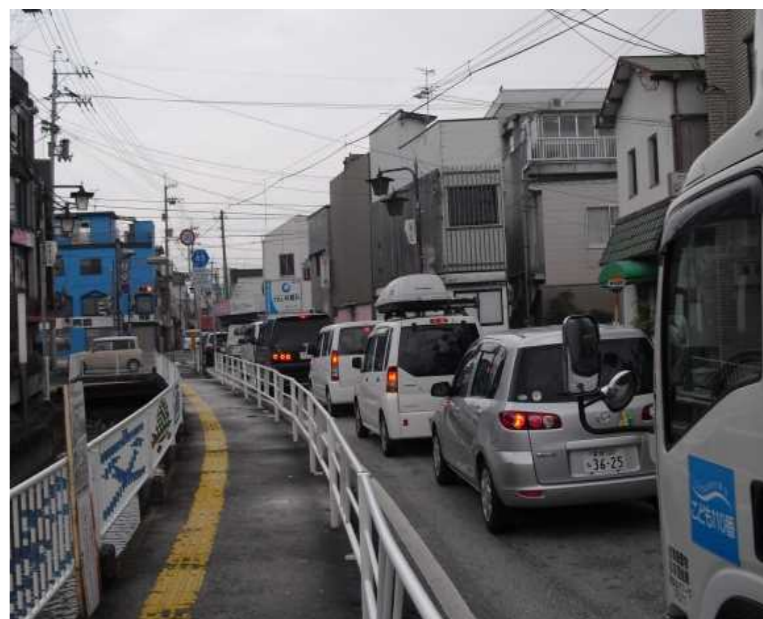
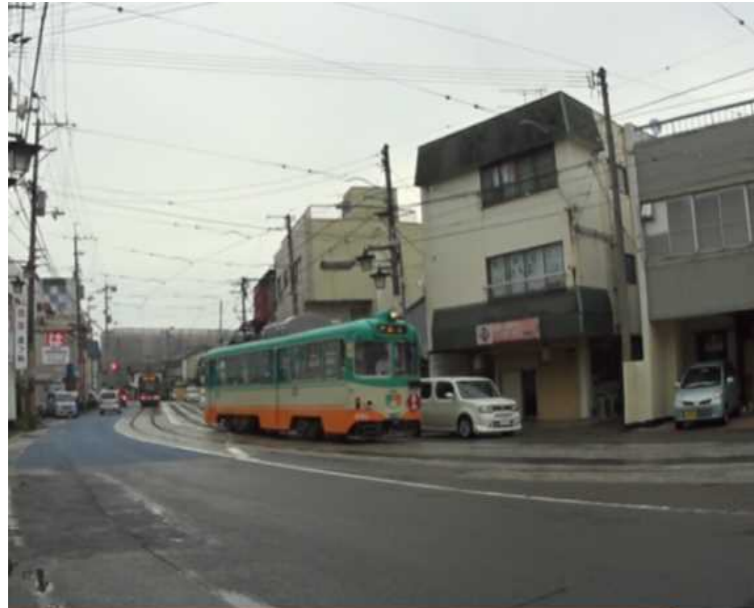
横断歩道が長い(約30m)
