IV 再発・類似事例の分析

本報告書では、分析対象期間に報告された再発・類似事例のうち、医療安全情報No.56で取り上げた「MRI検査時の高周波電流のループによる熱傷」について、事例の詳細を紹介する。

【1】MRI検査時の高周波電流のループによる熱傷（医療安全情報No.56）

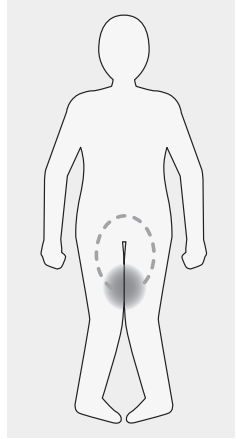
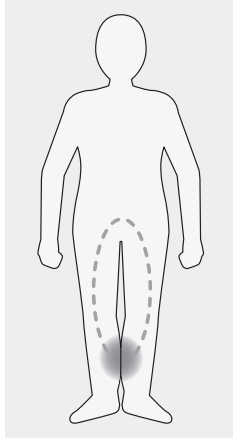
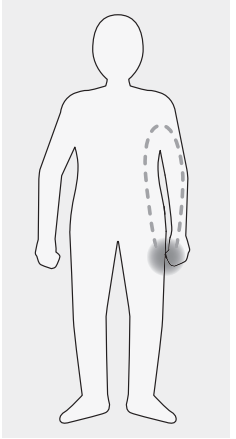
図表Ⅳ－1－7 熱傷の部位

熱傷の部位を示す。下肢に熱傷を生じた事例が多かった。

高周波電流のループ（点線）と熱傷の部位

両大腿内側	両下腿内側	左手母指側と左大腿部
件数	3	1	1
高周波電流のループ（点線）と熱傷の部位

○皮膚と皮膚の接触防止
【検査着】
・MRI検査時の検査着を、ガウンタイプからパジャマタイプに変更する。
【体位】
・全てのMRI検査時において、患者の下肢をやや開いた状態にする。
【緩衝材・遮蔽物】
・高周波電流のループを防ぐため、患者の体型に合わせて四肢の隙間に砂重りや遮蔽物（MRI装置付属の砂囊）を置く。
・皮膚と皮膚が触れないように腕と体の間にタオルを挟む。
・皮膚の接触の危険性がある場合、乾燥したバスタオルや非導電性パッドを挟む。
・患者の皮膚どうしの接触によるループ形成は下肢が多いため、厚さの違うスポンジを数種類用意し、両下肢間に挟むことにした。
○患者への説明
・MRI検査を受ける患者への説明用紙に、熱傷の可能性について追加する。
・検査前、ブザーは検査を止めて欲しい時や人を呼びたい時だけでなく、熱い時や汗をかくような時にも押すよう具体的に説明する。
○検査中ブザーが鳴った際の対応
・検査中に、患者からのブザーなどがあれば検査を止め、患者のところに行って確認する。
・検査中に熱さでブザーが鳴った場合、放射線科医師に相談する。
○情報の周知
・MRI検査時の高周波電流のループにより熱傷が発生することを、医療放射線安全管理責任者や診療放射線部門の技師長と共有し、病院内への周知を要請した。
・リスクマネジメント会議において、診療放射線技師だけでなく医師や看護師など他職種にも当該事例を情報共有した。
・日本医療機能評価機構から配信された医療安全情報No.56を全部署に再配布する。

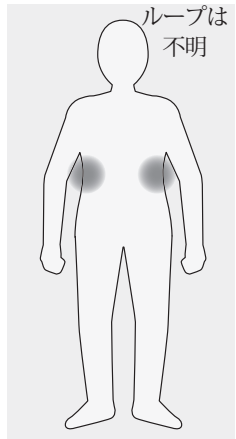
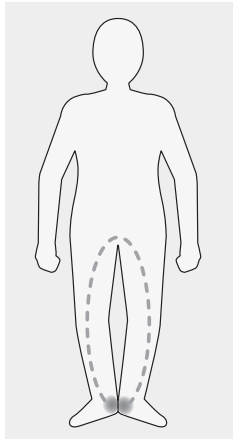
両側の季肋部	両踵部	
件数	1	1
