第6回

新たな管理型産業廃棄物最終処分場施設整備専門委員会

令和6年11月

高知県、（公財）エコサイクル高知

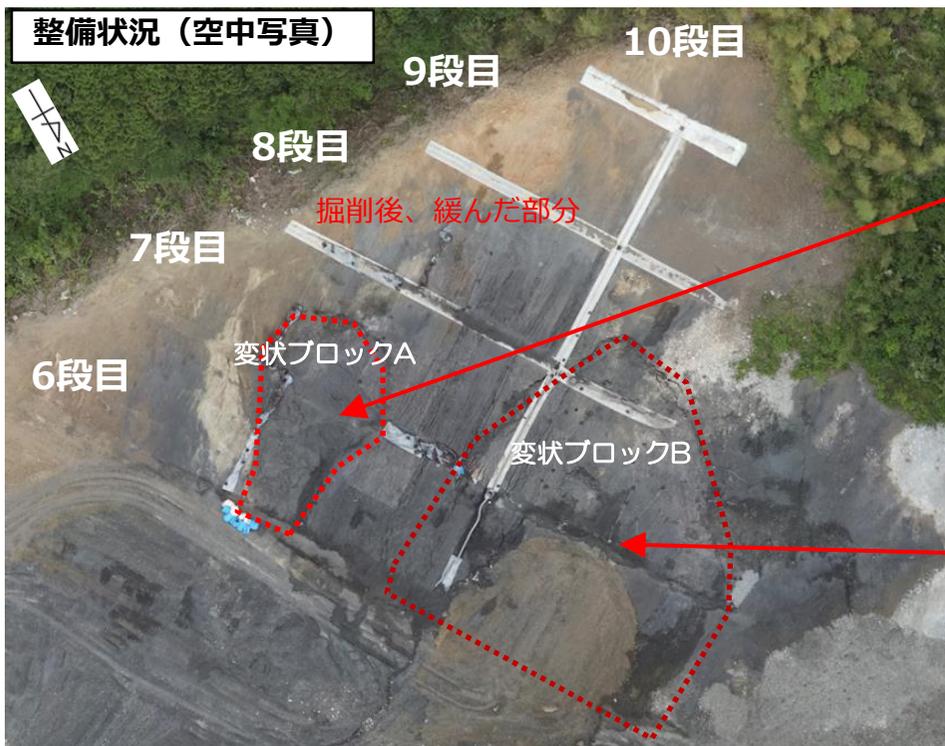
近景写真 変状ブロックA

- 令和5年12月2日の「第5回新たな管理型産業廃棄物最終処分場施設整備専門委員会」で南側斜面の安全対策（工法変更）見直し後、令和6年1月、頂点部（建物地盤面から数えて10段目）から1:2.0勾配で掘削開始。
- 4月中旬、建物地盤面から数えて6段目まで掘削が完了。
- 4月下旬、6段目から8段目にかけて、2箇所の変状が発生（上記写真参照、ブロックA及びB）。
- 変状の状況からブロックAは表層での地すべり、ブロックBでは、深い位置での地すべりが発生したと推定。

- 応力解放の影響 → 掘削の影響で、斜面表層部にかかる土圧が減少し、表層部に緩みが発生。
- 降雨、地下水等の影響 → 降雨や地下水が緩みが生じた表層部に浸透し、軟質化や亀裂が生じ、軟質化した部分が不安定となり、表層土塊に移動が生じた。（ブロックA）
- 深部浸透の影響 → 表層部に生じた亀裂沿って深部まで雨水が浸透し、軟質化が進行することで、すべり面が形成され、土塊の移動が生じた。（ブロックB）

見直し前の計画切土線に現れる脆弱層については、変状ブロックと同等の地すべりが発生すると考えられることから、**表層部の脆弱層を全て取り除く。**

脆弱層を取り除いた後の復旧には、**雨水が浸透しにくいセメント改良土での盛土**を行う。
盛土の転圧や荷重により、応力解放を受けた地山に圧力をかけることで、地山の緩みを低減させる。

地下水水位の上昇や湧水の浸透による軟質化を防ぐため、**地山と接する部分や各小段に砕石による排水層を配置**する。

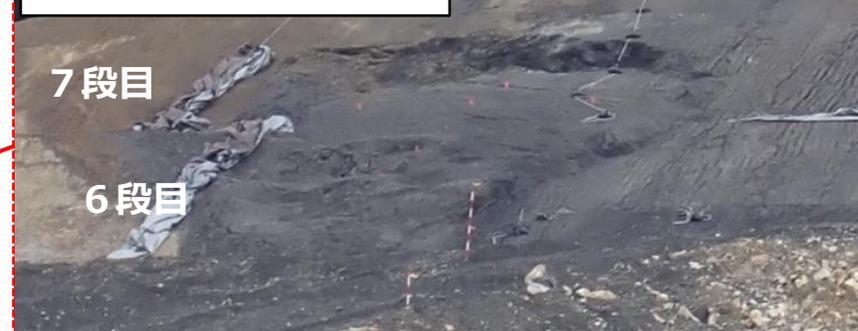
近景写真 変状ブロックB

- 変状ブロックBの変状規模から推定したすべり面の深さでは、DL級泥質混在岩が確認された。
- 調査後に観測装置を設置するために、地中に残っていた鋼管（ケーシングパイプ）が推定したすべり面付近で、地すべりにより破断された。

- 以上のことから、本現場では、DL級泥質混在岩を地すべりが発生する脆弱層と判断した。

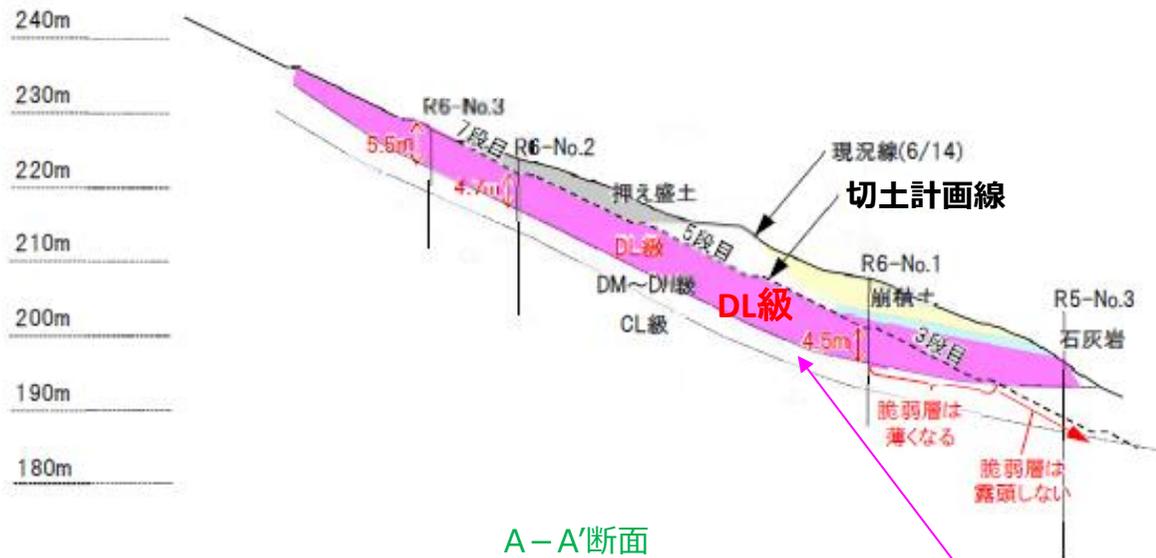
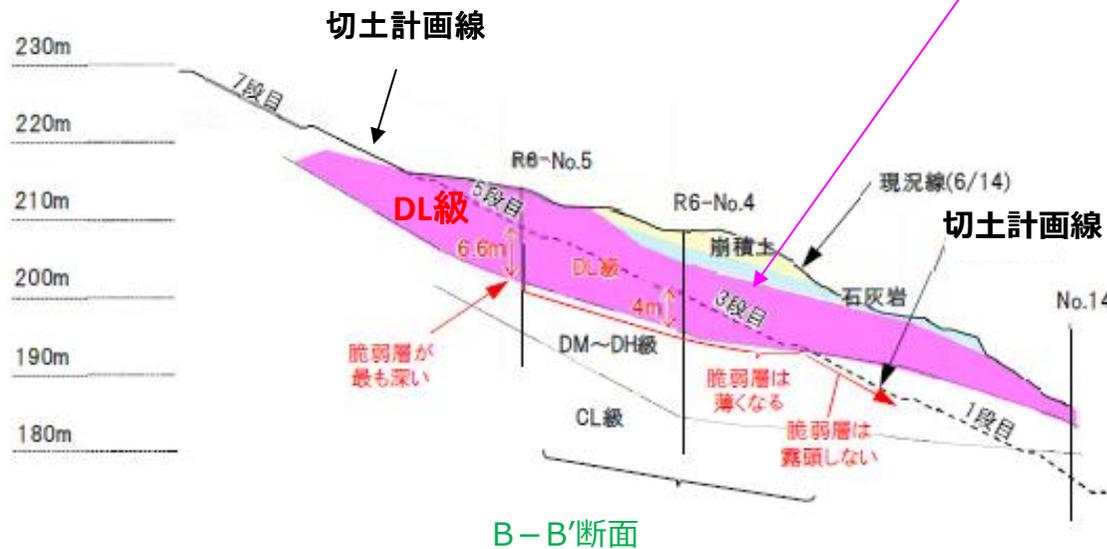
切土計画線部での脆弱層（DL級泥質混在岩）を確認

- 変状ブロックBを含み切土計画線の表層部にあたる深さで、脆弱層（DL級泥質混在岩）が確認された。

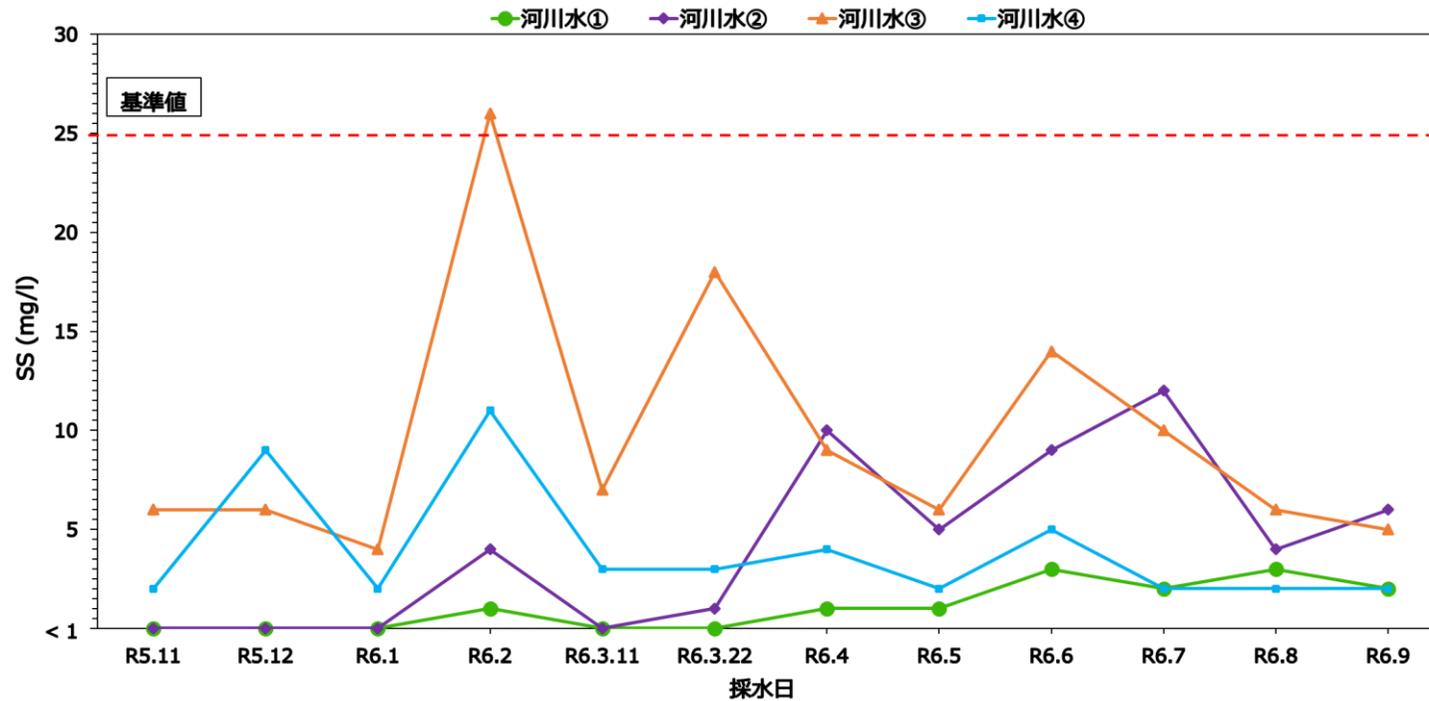
図:河川水の測定結果 (SS:浮遊物質量)

○ 地点①、②及び④においては、測定結果は全て基準値を下回っていた。

○ 地点③においては、令和6年2月の結果が26 mg/lと基準値を超過していた。

○ 引き続き、濁水対策を継続し、工事に伴う濁水の河川等への流入を防止するとともに、モニタリングを継続していく。

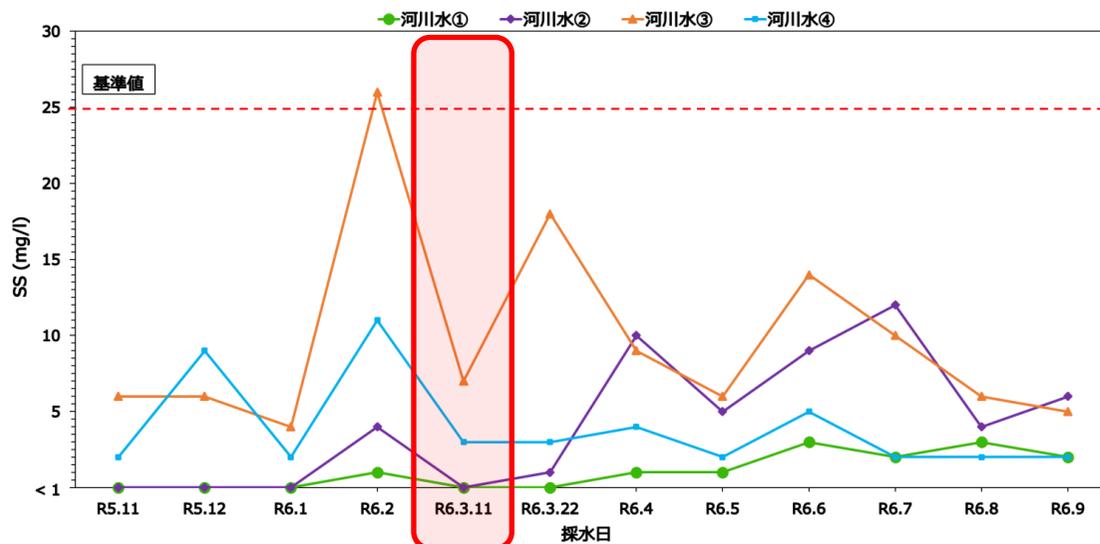
再測定

○ 測定日の直前の2月21日～25日まで降雨が続いており、その影響で河川に濁りが生じていたことが要因と思われるが、工事の影響をより把握するため、晴天が続いた3月11日に再測定。

○ 地点③における再測定（令和6年3月11日）の結果は、浮遊物質量が7 mg/lとこれまでの工事中の環境モニタリングの結果と同程度の結果を示し、基準値を下回っていた。

○ このことから、浮遊物質量の基準値の超過は一時的なものであり、測定日（2月26日）の前日まで続いていた降雨の影響が残っていたものと考えられる。

○ 以上のことから、浮遊物質量の基準値の超過は、工事の影響ではないと考えられる。
