第7回
新たな管理型産業廃棄物最終処分場施設整備専門委員会

令和7年11月
高知県、（公財）エコサイクル高知

説明事項

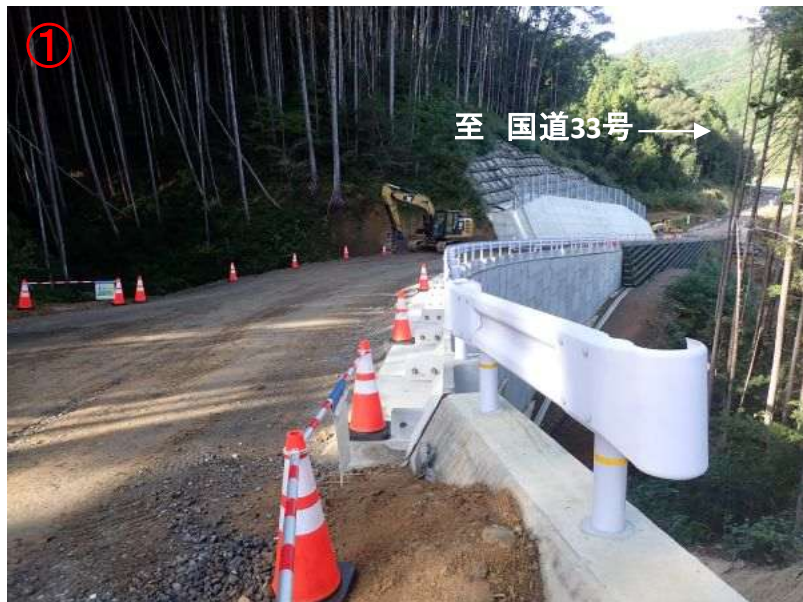
国道33号から300m付近までの整備状況
(令和7年11月撮影)

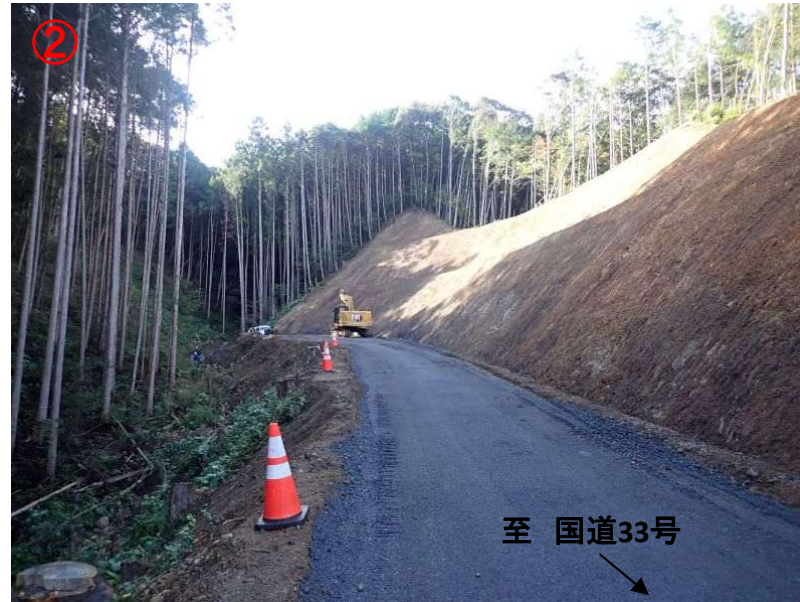
国道33号から450m付近の整備状況
(令和7年11月撮影)

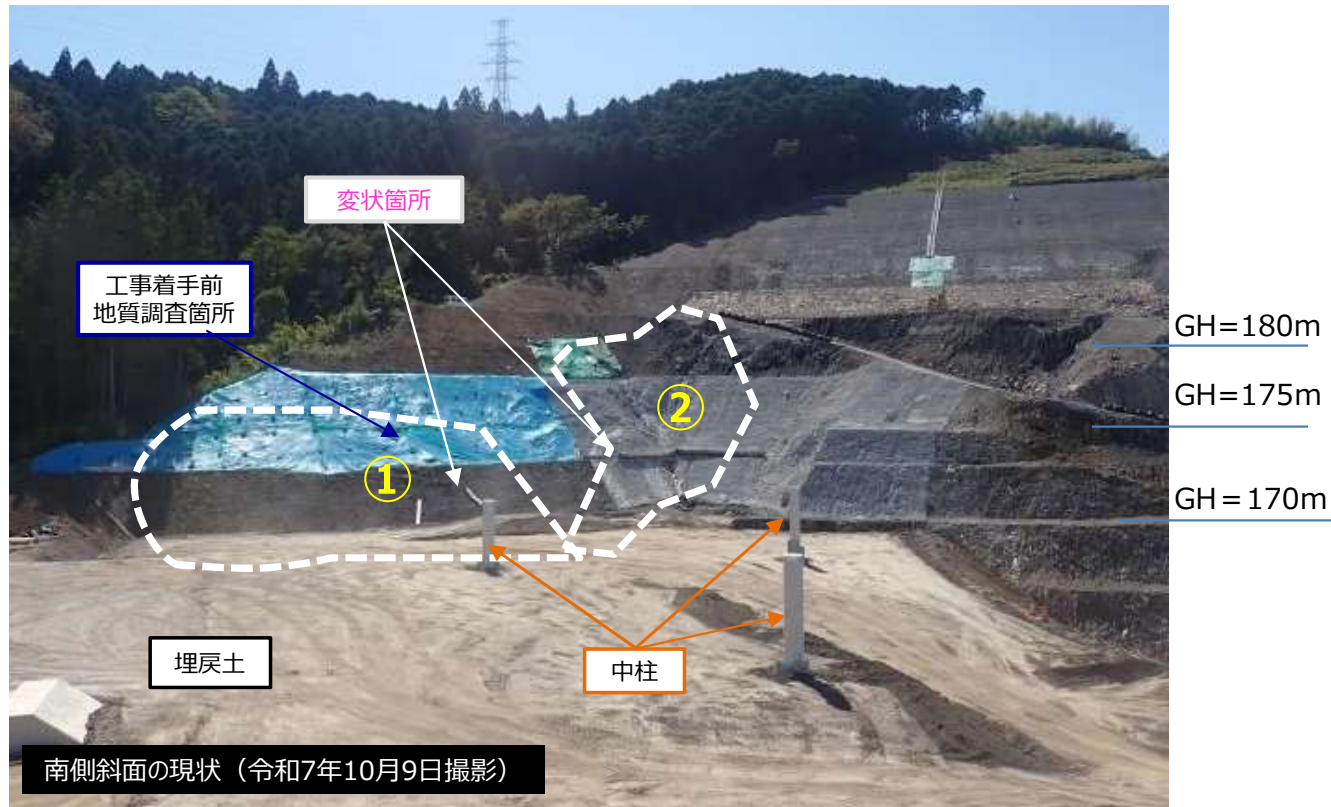
埋立地内南側斜面の状況

埋立地内底面部までの掘削完了後に埋立地内南側斜面に変状が生じ、降雨の影響もあり、変状が徐々に拡大した。

工事着手前に調べた斜面変状箇所の地質調査では、比較的安定した泥岩等を確認していたが、施設本体南側斜面と同様に、掘削による応力開放及び、降雨や湧水等の影響で岩部が脆弱化し変状したと考えられる。

変状の拡大を抑えるため、脆弱部の移動を止める押え盛土や降雨等の影響による更なる脆弱化を抑制するブルーシート、仮設モルタル吹付を設置

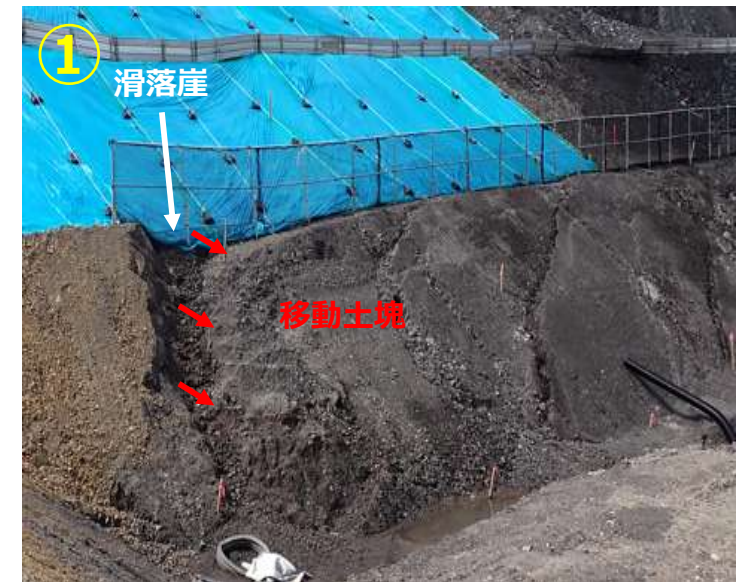
脆弱部の移動が見られた箇所の状況 (令和7年7月16日撮影)

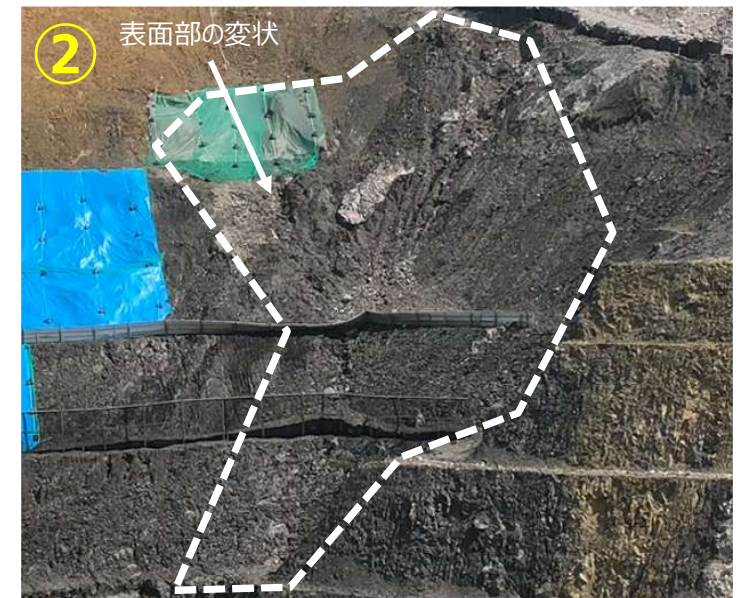
表面部の変状状況 (令和7年7月31日撮影)

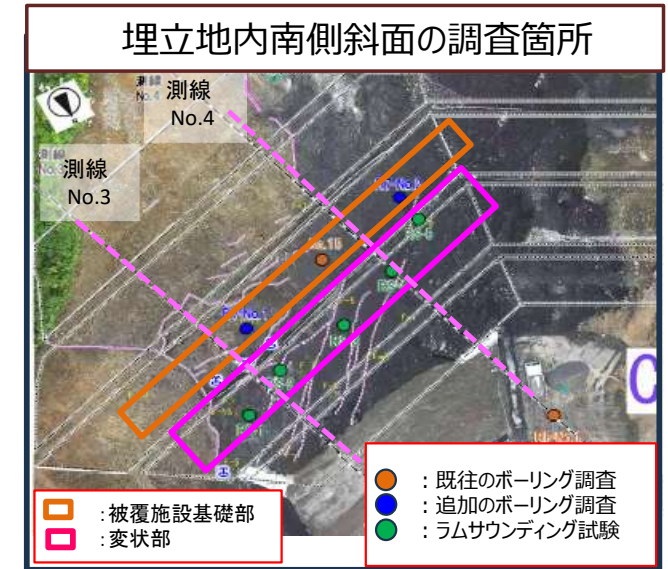
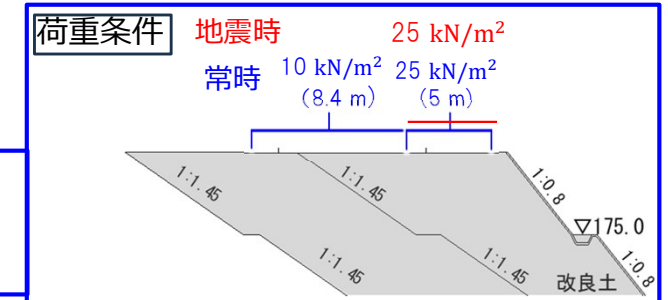
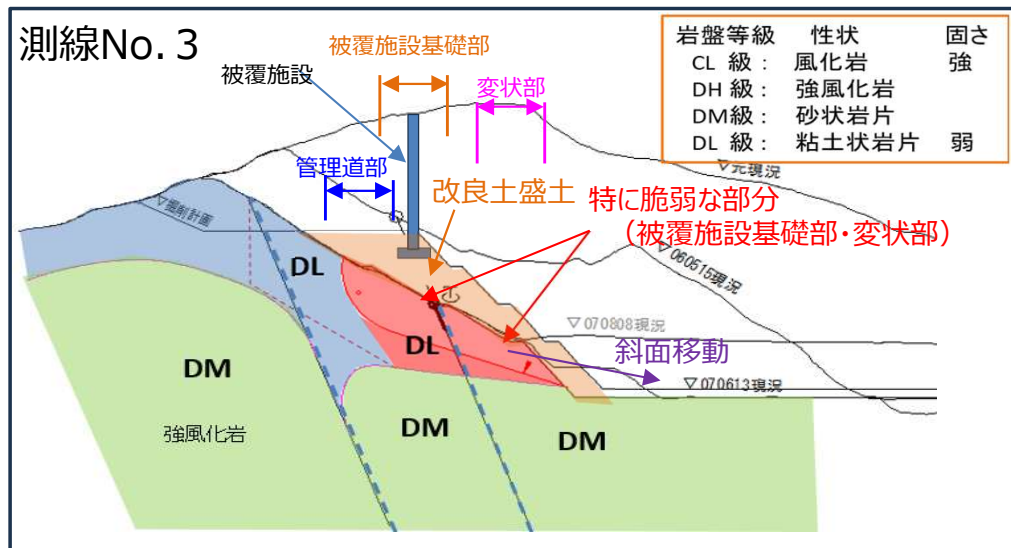
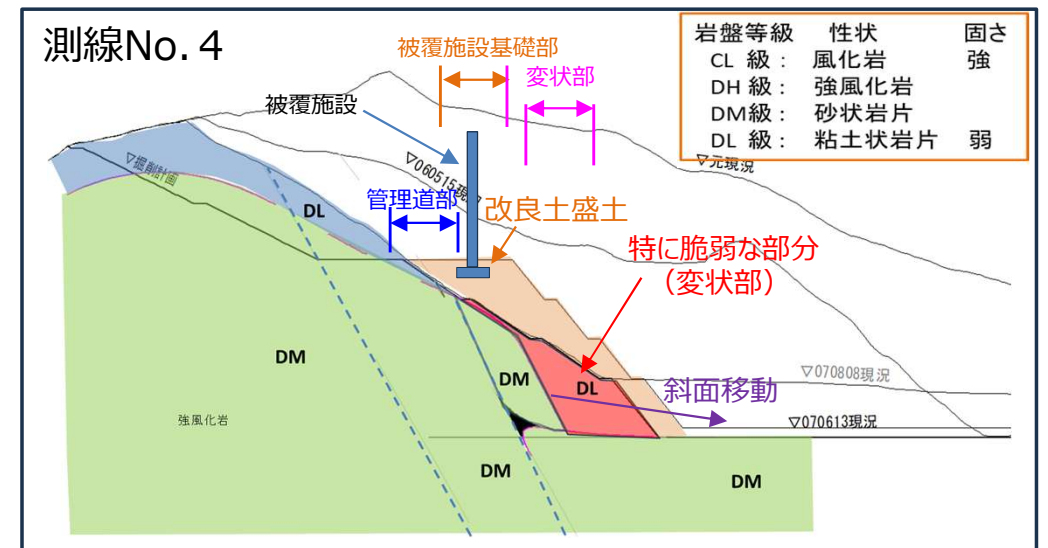
- ・測線No.3：被覆施設基礎部から変状部の広い範囲において、DL級岩盤の中でも**特に脆弱な部分**が確認された。
- ・測線No.4：変状部において、DL級岩盤の中でも**特に脆弱な部分**が確認された。

- ・**特に脆弱な部分**に現計画のとおり改良土盛土を施工した場合、埋立地内南側斜面が埋立地側に移動する**地すべり**が発生する結果となった。

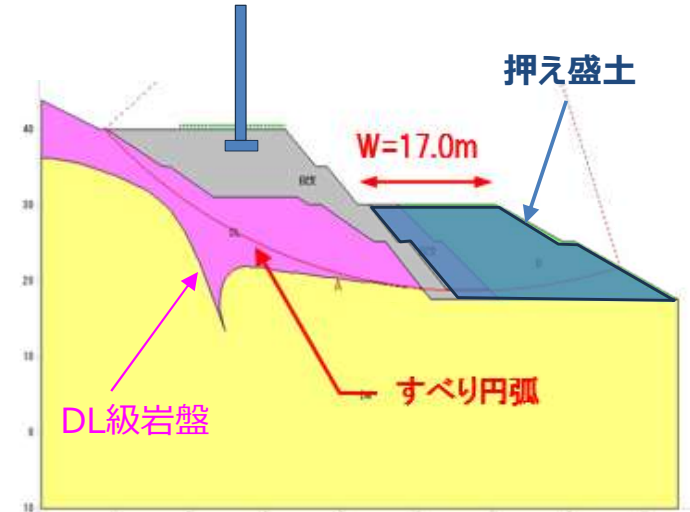
測線No. 3

- 脆弱部移動を抑止する埋立地内部の押え盛土形状は、脆弱部であるDL級岩盤が、地下水等の影響を受け、斜面に変状が生じた特に脆弱な部分と同等まで脆弱化すると想定。
これにより脆弱化した状態で発生する円弧すべりの滑動力に対して安全を確保できる形状とした。
- 測線No.3の断面では、DL級岩盤が斜面を覆っているため、すべり円弧上を動こうとする滑動力が大きく、すべりへの抵抗力となる押え盛土が大きくなる。
- 測線No.4では、DL級岩盤部が少ないため滑動力も小さく、測線No.3に比べ押え盛土が小さくなる。
- 竣工時の形状は、平面図のとおり。

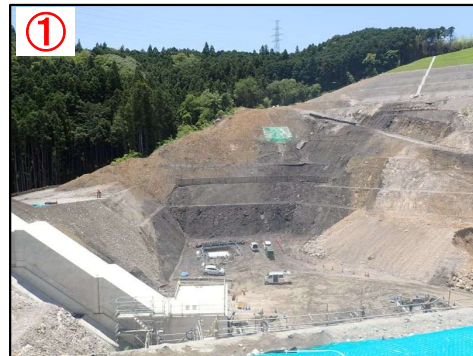
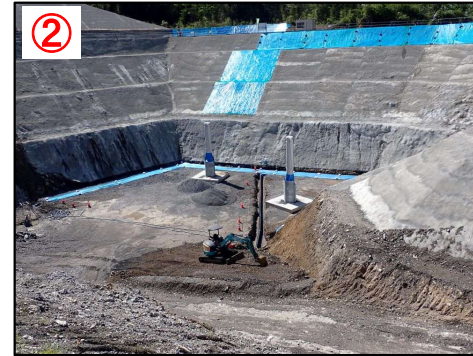
施工前の調査結果から、埋立地内の地下水位が高く、底面部での湧水の発生を推測していたが、掘削後の埋立地底面部において、湧水等が確認されなかった。（写真①、②参照）

この原因としては、工事で斜面を大きく掘削し、地下水が通過していた石灰岩等を取り除いたことで、施設底面部より低い位置に地下水が浸透し、湧水が確認されなくなると推測。（地下水位イメージ参照）

埋立地内掘削完了後の状況（湧水の確認なし）

底盤部遮水構造のうち、地下水集排水を前提として設計された地下水集排水層（砕石 30cm）や地下水のベントナイト砕石への浸潤を防ぐために設けた底面部コンクリート（10cm）を見直す。
