登録有形文化財（建造物）

旧陸軍歩兵第四四連隊弾薬庫及び講堂保存活用計画

令和 8 年 3 月

高知県

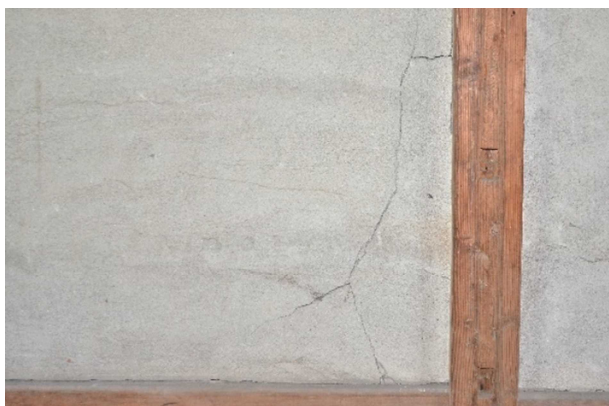
下屋内は屋根の野地板と外壁の縦板張りを現しており、主室側の壁は煉瓦壁に砂漆喰塗としている。砂漆喰には亀裂が見られるが、概ね健全である。床板は漏水箇所が腐朽しており、応急的に合板で塞いでいる。

写真 2.1.19 砂漆喰の亀裂

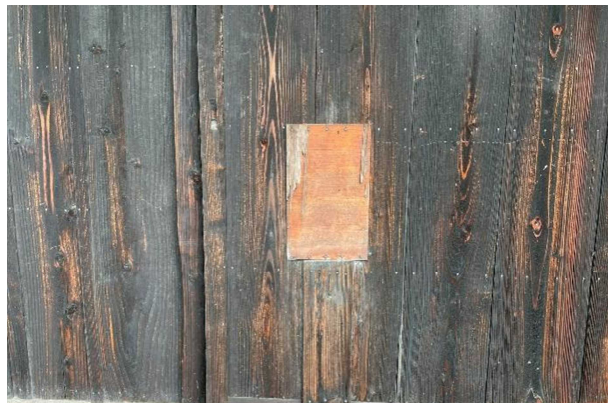
東面下屋の出入口3箇所は片引きの木製縦板張扉とする。破損部を応急的にベニヤ板で塞いだ補修箇所がある。いずれも滑りが悪く開閉時の動きが重い。

写真 2.1.20 扉の破損

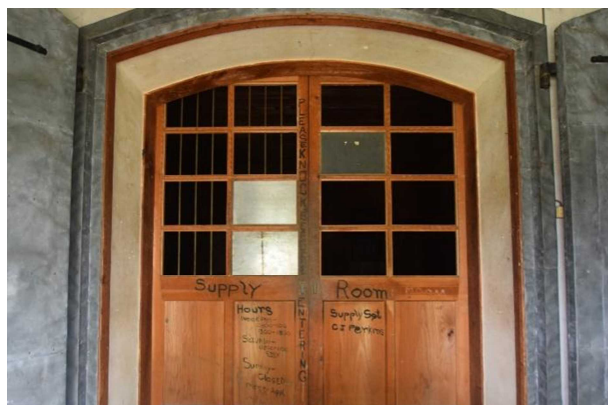
各室入口には鉄板巻の門付両開き扉と引分けの腰板ガラス戸が二重に設置される。腰板ガラス戸は防犯用の真鍮製格子が付いているが多くは欠失し、ガラスも割れており欠失しているものが多い。各室外壁には採光換気用の窓があり、内部はガラス格子の上げ下げ窓、外部は片開きの鋼製扉が設置され

写真 2.1.21 腰板ガラス戸 真鍮製格子の欠失・ガラスの割れ

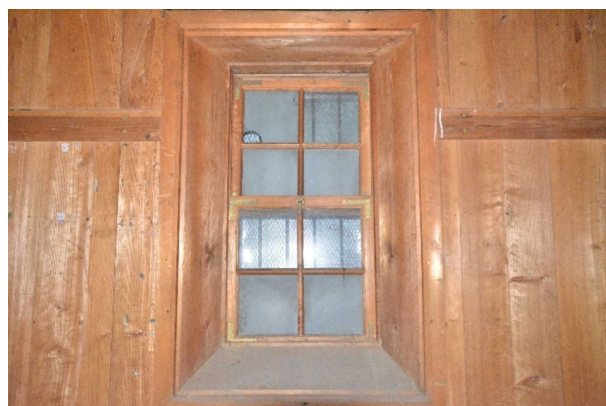
写真 2.1.22 上げ下げ窓 ガラスの割れ

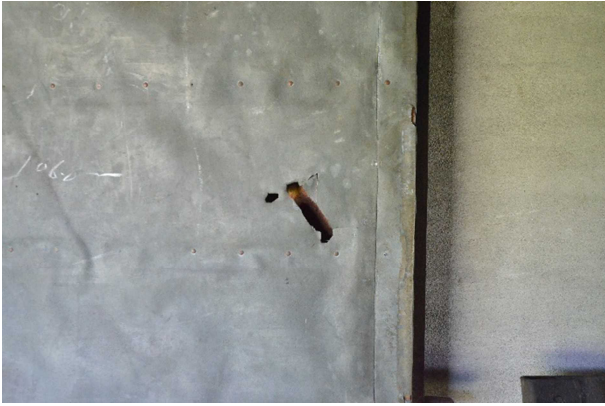
る。建具の間には縦格子と亀甲金網が付されている。上げ下げ窓のガラスは当初から取替えられていると思われるものが散見される。鋼製扉の外部は塗装が施されているが、塗膜は経年で劣化し浮き・剥離が見られる。

写真 2.1.23 鋼製扉 塗膜の浮き・剥離

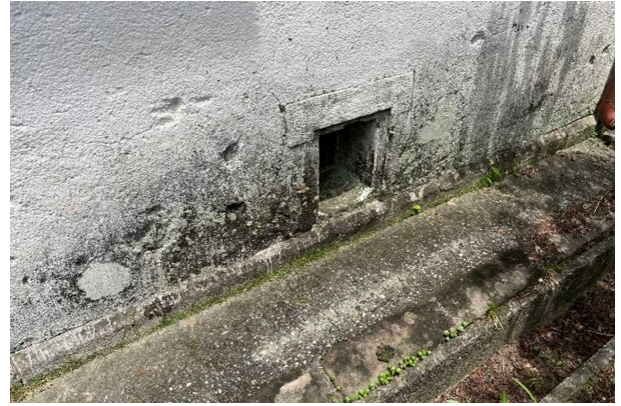
写真 2.1.25 犬走の割裂、植物の発生

北・東・南面の犬走は洗い出しモルタルに縁石を配し、U字溝を設ける。縦樋を設置する箇所にはモルタルで成形した溝をきりU字溝へ流している。四周ともU字溝は後補によるものと思われる。洗い出しモルタルの犬走は所々割裂し、建物との隙間が生じ、その各所から植物が生えている状況にある。

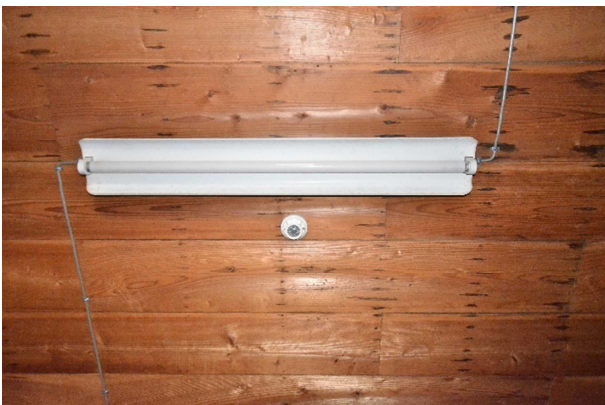
建物内には自動火災報知の定温式感知器と、蛍光灯照明器具を備える。国立印刷局時期に取付けられたもので、国立印刷局の稼働停止以降、通電されていない。令和4(2022)年の漏水応急修理の際に処理に支障があったため配線は一部切断している。

写真 2.1.24 感知器、蛍光灯

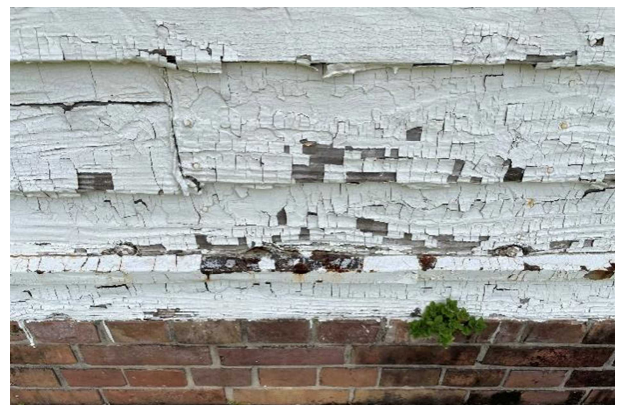
外壁は下見板張りに白ペンキ塗とする。白ペンキ塗は国立印刷局時期に塗られたものと思われる。塗装は劣化が著しく全面に渡りひび割れ、所々で剥離している。土台上に付けられた鉄板折りの水切りも塗装が劣化しているため水が溜まり、多くは発錆・欠損している。主に窓廻りからの漏水が見られ、その周辺の軸組は腐朽している。土台も漏水に加え、蟻害により破損腐朽し潰れている箇所が四周ともみられる。蟻害の全貌は不明だが一部軸組に被害を確認した。

写真 2.1.26 下見板張り 塗装の劣化

下見板の塗装塗替えを行う。剥離剤塗布又はケレン等による下地調整の上、既存近似色で塗替える。

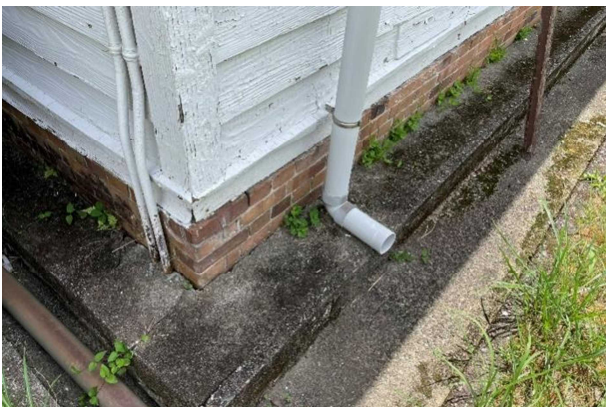
建物四周に周る犬走と排水溝はモルタルで成形されている。犬走は所々割裂し、建屋との隙間が生じ、その各所から植物が生えている状況にある。南側に設ける雨水桝の上部に、縞鋼板とグレーチング蓋を置く。排水溝は高知大学の敷地へ接続されている。

写真 2.1.38 犬走の割裂、植物の発生
