新たな管理型最終処分場 候補地選定委員会

第6回委員会

平成30年2月1日

現地踏査結果

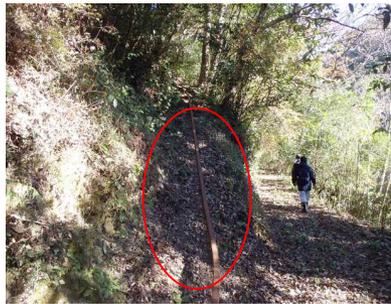
モノレールを確認

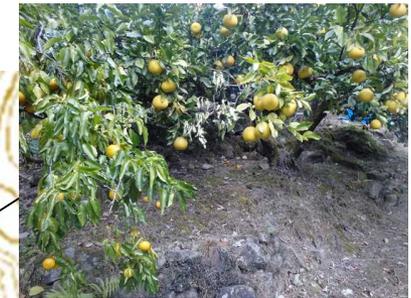
果樹園(みかん)を確認

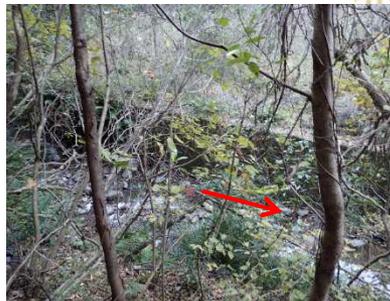
谷川と護岸を確認(水量は多い)
(右岸から撮影)

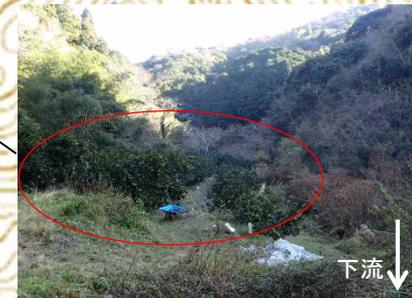
果樹園(みかん)を確認

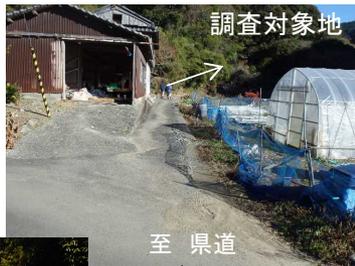
建物、ビニールハウスが見られる

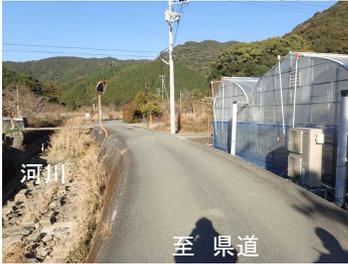
市道沿いにビニールハウスが見られる

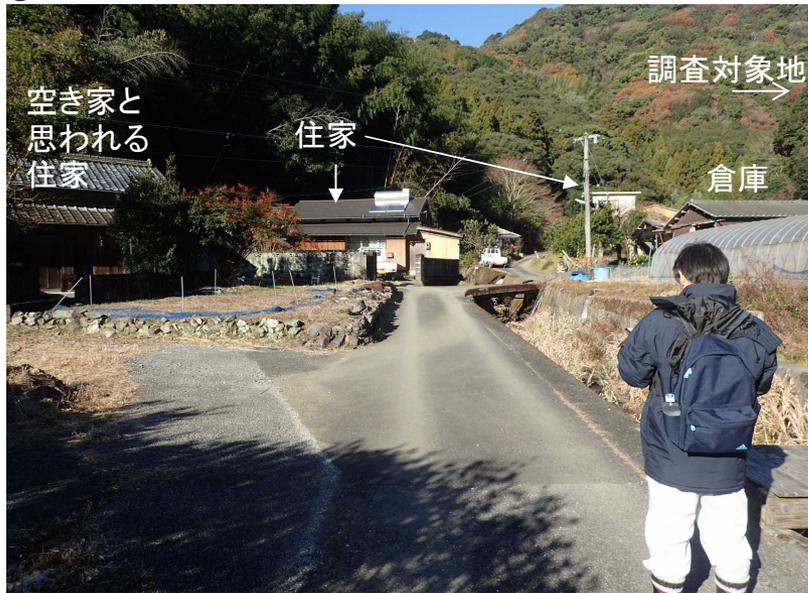
①

下流の建物

・調査対象地の入り口付近には、住家(5軒)、空き家と思われる住家(1軒)、倉庫等(2軒)が確認された
 ⇒施設整備の際の工事車両、施設整備後の廃棄物運搬車両及び埋立作業による影響があると考えられる

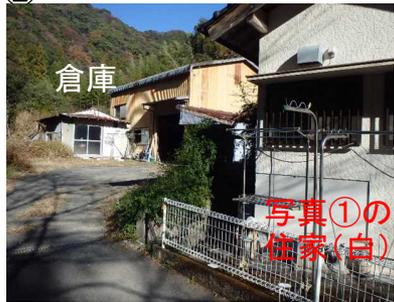
②

下流の建物

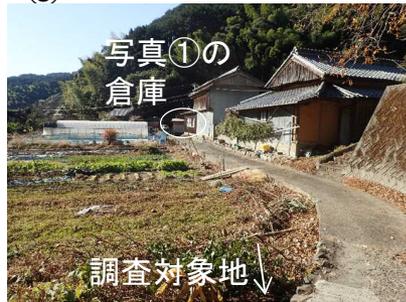
③

最寄りの建物

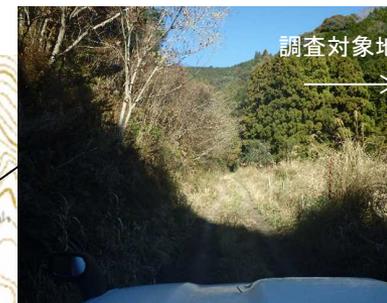
調査対象地

調査対象地付近は、未舗装

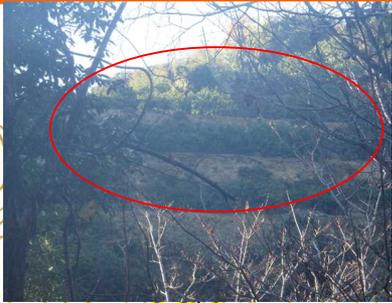
果樹園(みかん)を確認
(右岸斜面の尾根付近)

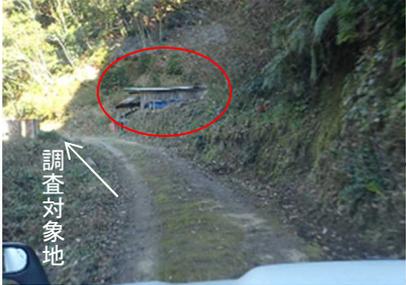
公道沿いに物置小屋を確認

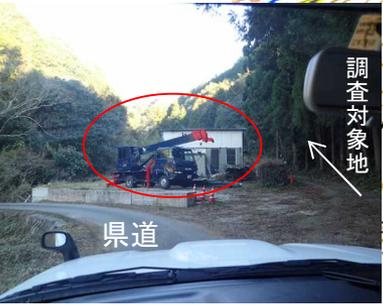
県道からの分岐に作業小屋を確認

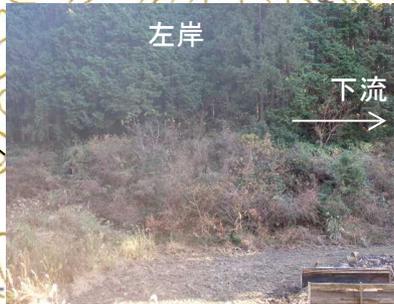
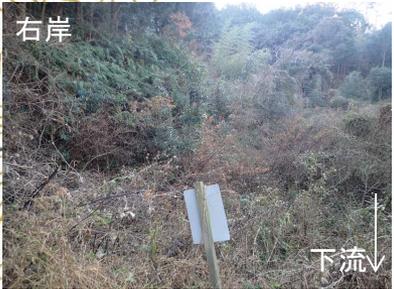
谷底は、段々畑の跡と思われる石積みを確認された

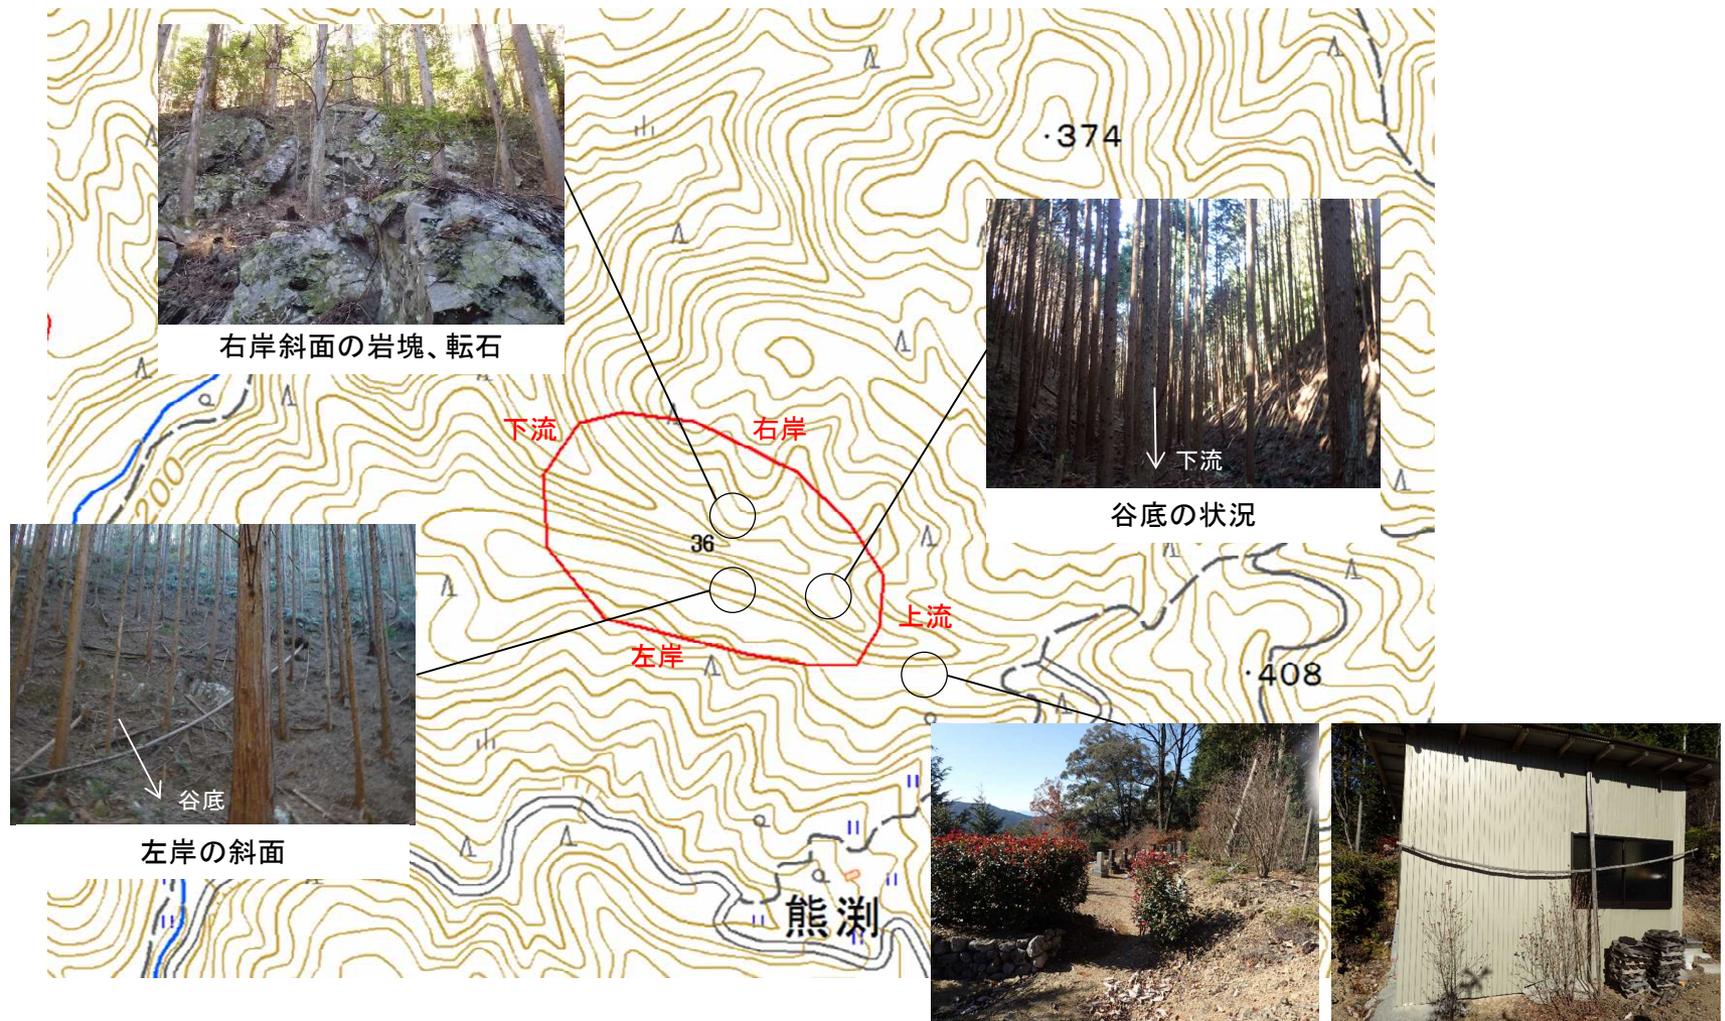
調査対象地の upstream に墓地と小屋(休憩小屋と思われる)を確認

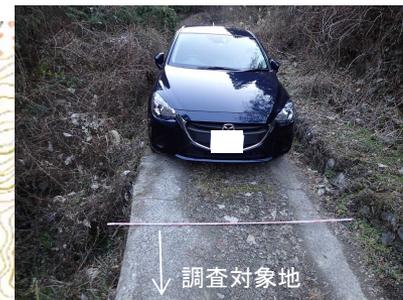
林道(幅員約2.0m)

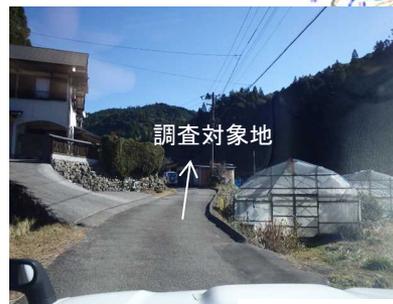
市道は集落を通過
