高知自動車道の通行状況

●高知自動車道の被災状況

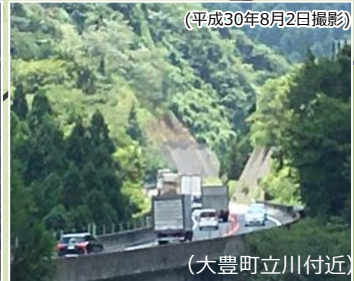
●対面通行による通行再開状況

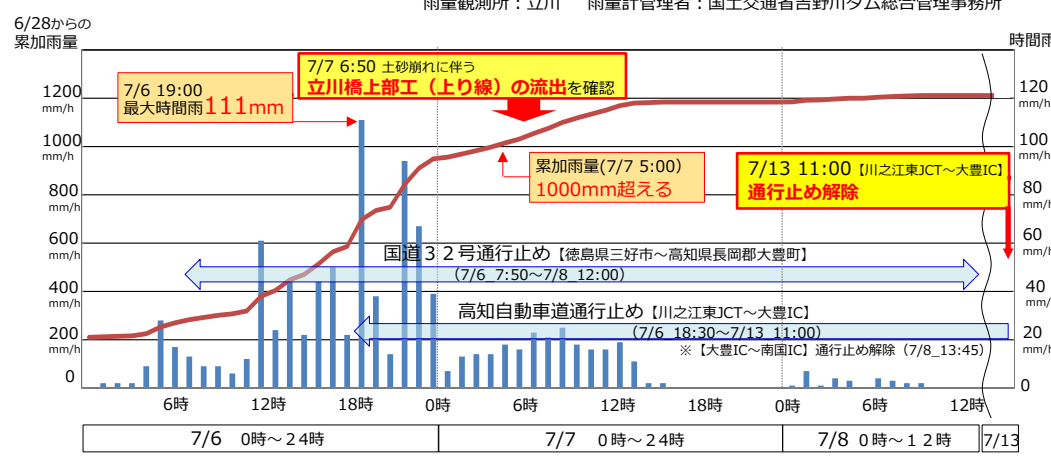
●大豊町立川の降雨量と高知自動車道(大豊IC～川之江東JCT)及び国道32号の通行止め状況

●事前通行規制基準値(主な値)  
(連続) (時間)

【通常時】	650mm	70mm
※H30.7.13対面通行開始～8.20まで		
【暫定時】	120mm	20mm
※H30.8.20から	135mm	30mm
