## 5.11. 景 観

### 5.11.1. 現地調査

## 5.11.2. 予測評価

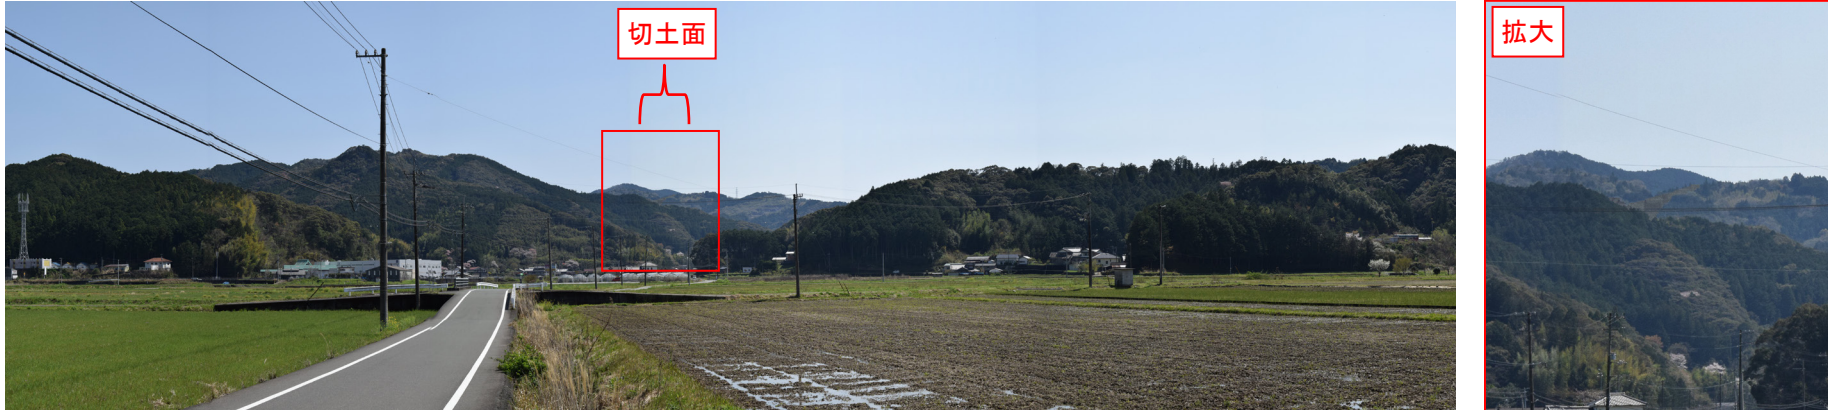
| 番号 | 予測地点 | 概要 | 主要な眺望景観 |
|---|---|---|--|
| 1 | JR 土佐加茂駅 | <p>最終処分場による主要な眺望点の改変はなく、景観資源の改変もごく一部となる。主要な眺望景観については、遠景となり、視野角に占める処分場の割合は極めて小さく、仰角も小さいことから圧迫感はなく、処分場は景観のごくわずかとなる。また、植生の復元によりスカイラインの分断はない。</p> <p>以上から、最終処分場の存在による影響は極めて小さいと予測される。</p> | |

| 予測地点 | | 概要 |
|---|---|--|
| 主要な眺望点 | 1. JR 土佐加茂駅 | 予測地点は最終処分場から 2.6km 離れており、事業による改変はないため、眺望点の利用性等に影響はないと予測される。 |

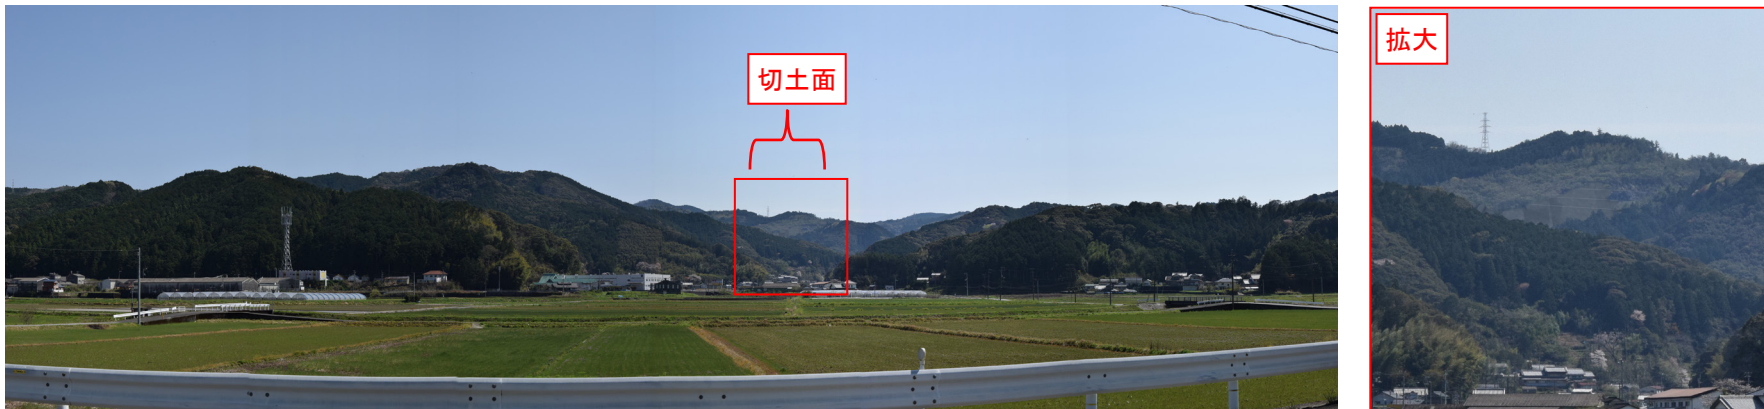
| 番号 | 予測地点 | 概要 | 主要な眺望景観 |
|---|---|---|--|
| 2 | JR 土佐加茂駅横 | <p>最終処分場による主要な眺望点の改変はなく、景観資源の改変もごく一部となる。主要な眺望景観については、遠景となり、視野角に占める処分場の割合は極めて小さく、仰角も小さいことから圧迫感はなく、処分場は景観のごくわずかとなる。また、植生の復元によりスカイラインの分断はない。</p> <p>以上から、最終処分場の存在による影響は極めて小さいと予測される。</p> | |

| 予測地点 | | 概要 |
|---|---|--|
| | 2. JR 土佐加茂駅横 | 予測地点は最終処分場から 2.6km 離れており、事業による改変はないため、眺望点の利用性等に影響はないと予測される。 |

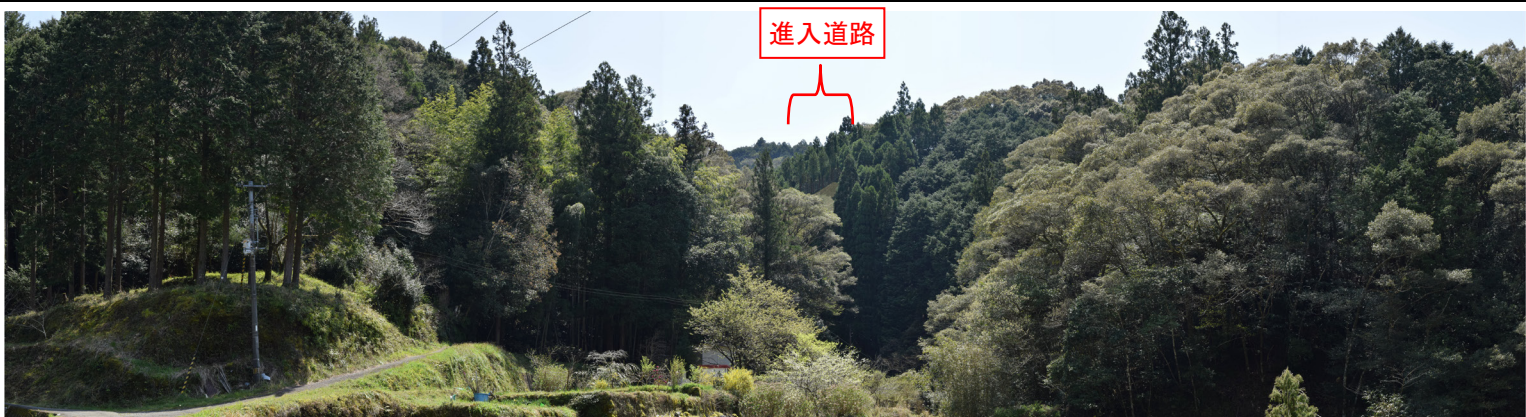
| 番号 | 予測地点 | 概要 | 主要な眺望景観 |
|---|---|---|--|
| 5 | 谷農道 | <p>最終処分場による主要な眺望点の改変はなく、景観資源の改変も一部となる。主要な眺望景観については、進入道路が近景となり、ディテールが目につく可能性がある。しかし、視野角に占める処分場の割合は小さく、仰角も小さいことから圧迫感はなく、植生の復元により処分場関連施設（最終処分場、進入道路）は遮蔽され目視されない。</p> <p>以上から、最終処分場の存在による影響は極めて小さいと予測される。</p> | |

| 予測地点 | | 概要 |
|---|---|--|
| | 5. 谷農道 | 予測地点は進入道路から 0.5km 離れており、事業による改変はないため、眺望点の利用性等に影響はないと予測される。 |

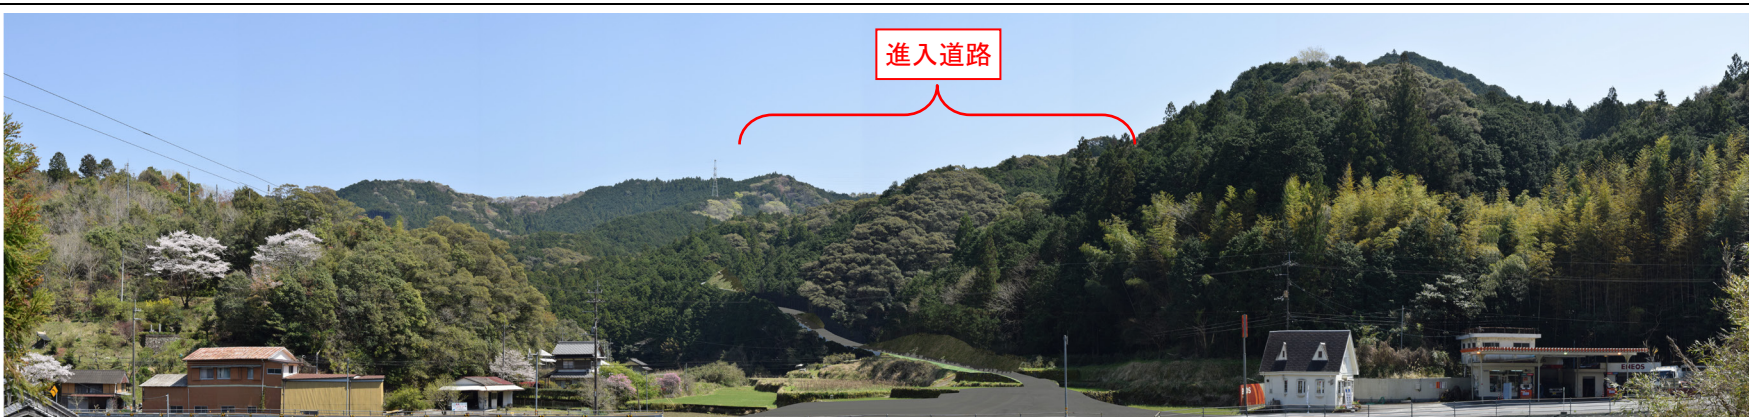
| 番号 | 予測地点 | 概要 | 主要な眺望景観 |
|---|---|---|--|
| 6 | 長竹集落 | <p>最終処分場による主要な眺望点の改変はなく、景観資源の改変も一部となる。主要な眺望景観については、進入道路が近景となり、ディテールが目につく可能性がある。しかし、視野角に占める処分場の割合は小さく、仰角も小さいことから圧迫感はなく、盛土法面や切土法面は植生の復元により遮蔽され目視されない。</p> <p>以上から、最終処分場の存在による影響は極めて小さいと予測される。</p> | |

| 予測地点 | | 概要 |
|---|---|--|
| | 6. 長竹集落 | 予測地点は進入道路から 0.7km 離れており、事業による改変はないため、眺望点の利用性等に影響はないと予測される。 |
