木造建築物の温熱環境に関する研究 (高気密・高断熱木造住宅における床下の温湿度環境)

資源利用課 竹嶋一紗・沖 公友

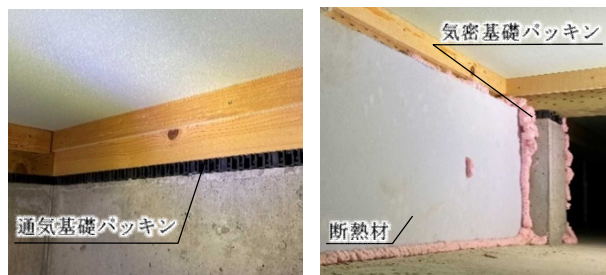
図 2 基礎パッキンの施工状況

測定対象の住宅は、高気密・高断熱設計がなされている長期優良住宅で、床下の高湿度化が予測される床断熱を採用した延べ床面積 132.77m² の木造 2 階建て、在来軸組工法とした。床下の湿度に影響する通気基礎パッキン（以下通気パッキン）と気密基礎パッキン（以下気密パッキン）の配置は図 1 の通りである。図 2 に通気パッキンと気密パッキンの施工状況を示す。

通気基礎パッキン

気密基礎パッキン
