## (2) 希少動植物が生息・生育する環境の保全

# 1. 希少種の分布とレッドリスト等指定状況

# 6. 河床変動の評価 (1)

# 7. 生息・生育環境の設計 (2)

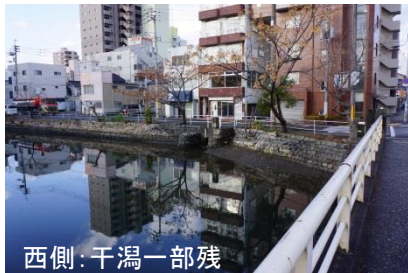
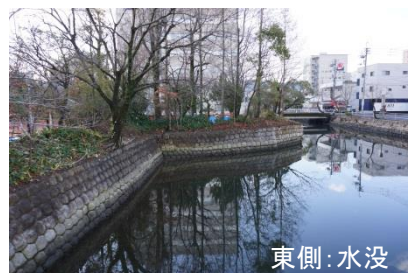
No.6横断面図

- シオマネキが確認されている西側と比べ、東側の干潟は約70cm低い。
- 満潮時に東側干潟は水没するが、西側干潟は干潟が完全に水没しないことが多い。

- 公園前の東側干潟は、高さが西側に比べ約70cm低い。
- このため、東側は西側に比べ、完全に水没する時間が小潮時に15時間長い。
- 新堀川のシオマネキは、干潟の中でも地盤の高い場所(護岸近く)に限定されていることから、生息には高さ(干出時間)が大きく影響すると考えられる。

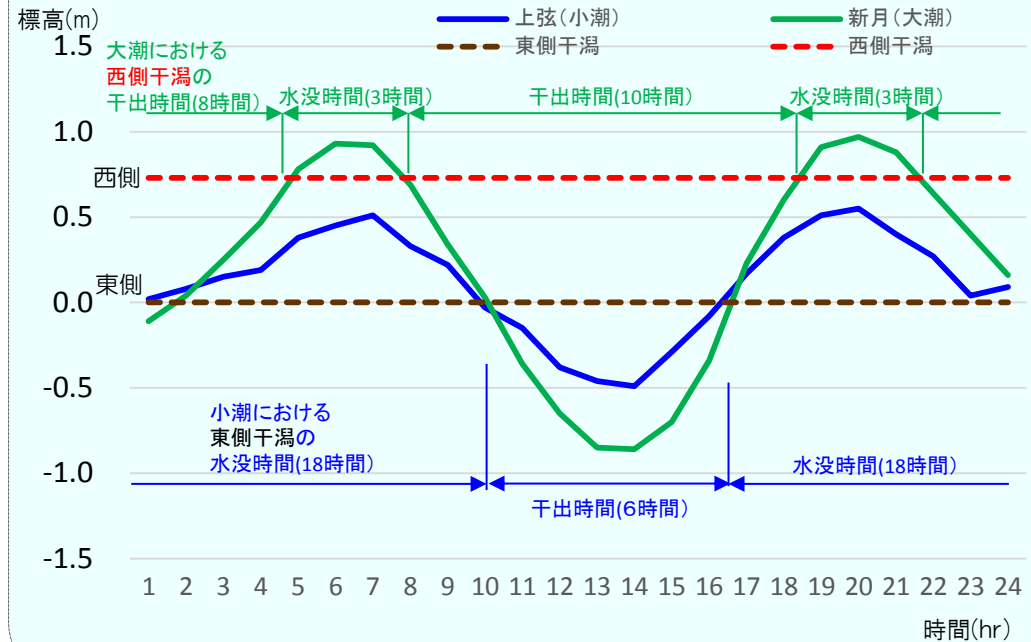
図 水位の変化と干潟の高さ(H29.6)

- 干潟の高さと新堀川の水位の関係を下図に示す。
- 横堀公園前の東側干潟は、小潮の1日のうち18時間水没。
- 横堀公園前の西側干潟は、小潮時には水没せず、大潮時においても3時間×2回程度しか水没していない。

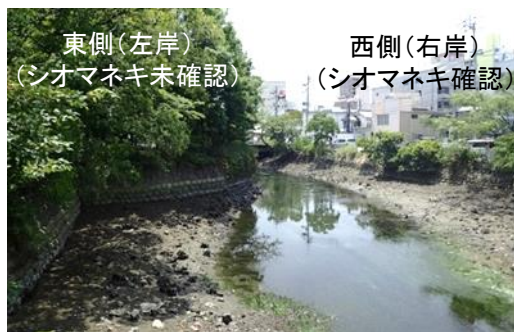
- 東側、西側とも勾配はS = 1 : 5程度であり、差が見られない。

- 東側と西側で勾配の差はみられない。

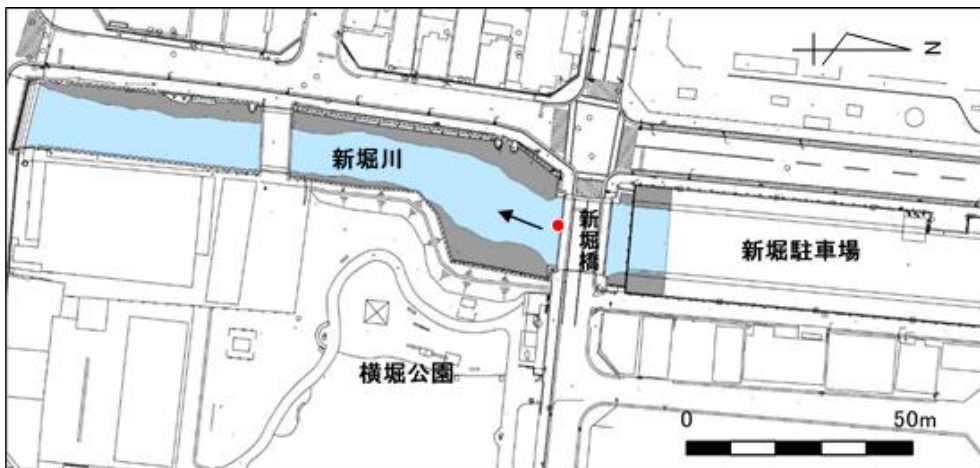
図1 塩分観測地点

新堀橋の南側流心部。

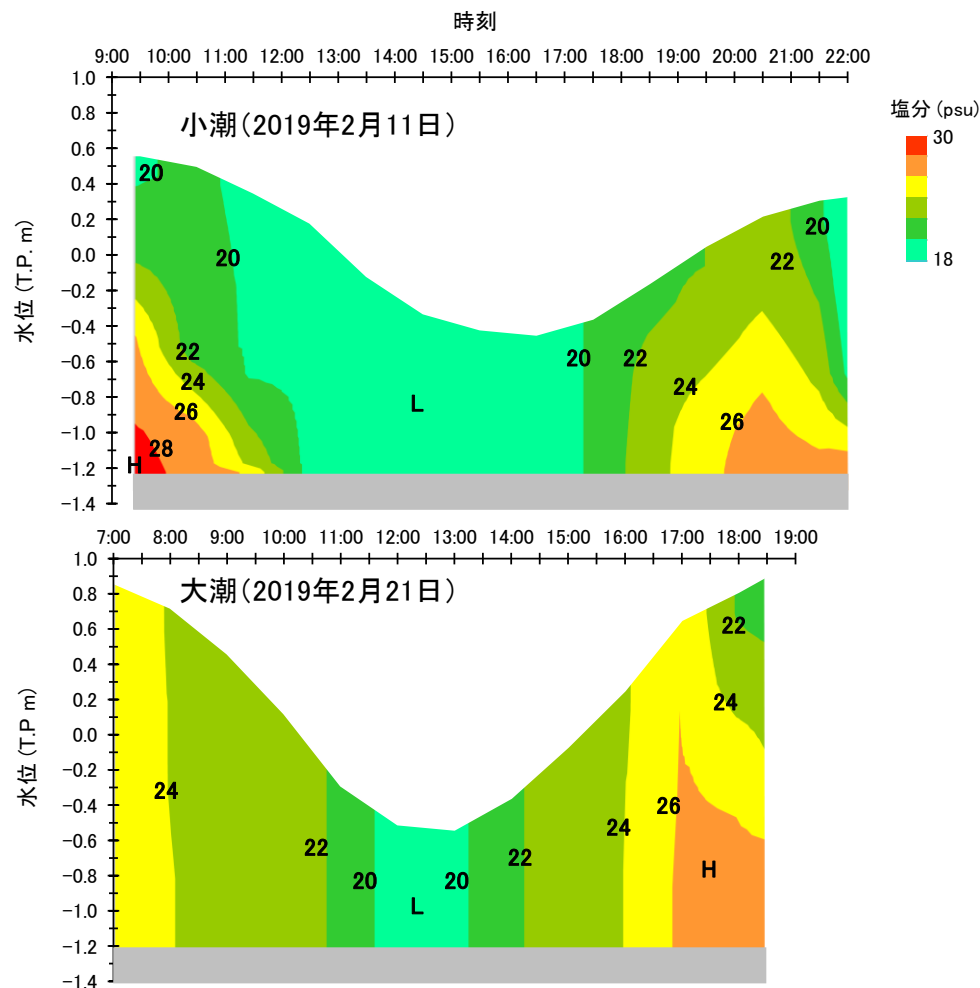
図2 新堀川における塩分の経時変化

- ・小潮時の塩分変動は18.0～28.5 psu, 大潮時のそれは18.8～26.9 psuであり、両調査時で顕著な差異なし。
- ・小潮時の鉛直分布は、満潮時付近において表層から底層に向かって高くなる傾向にあり、底層付近に高塩分水が差し込む。
- ・大潮時の鉛直分布は概ね一定で(午後の満潮時を除く)、これは混合強度が大きいことに起因した現象と考えられる。
- ・他の希少動植物の生息・生育地の観測事例(以下)との比較において、**新堀川の塩分はその変動範囲にあり、特異性はない。**

- ①シオマネキ生息地(吉野川河口)の塩分は4～27 psu.
- ②トビハゼ生息地(江戸川河口)の塩分は4～28 psu.
- ③コアママ生育地(四万十川河口)の塩分は4～28 psu

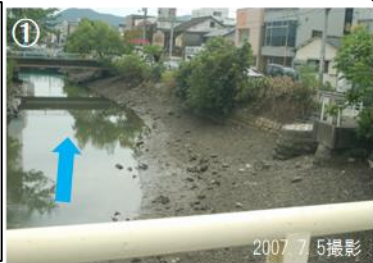
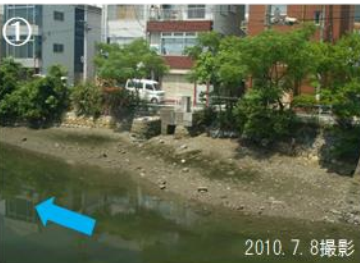
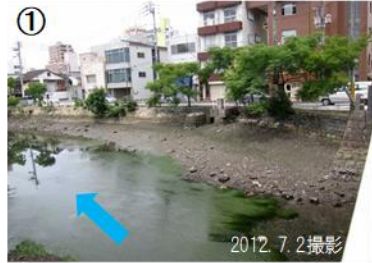
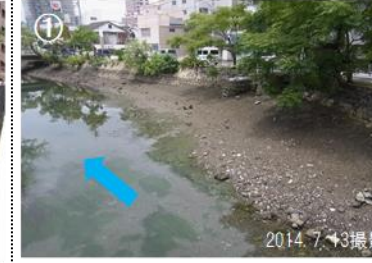
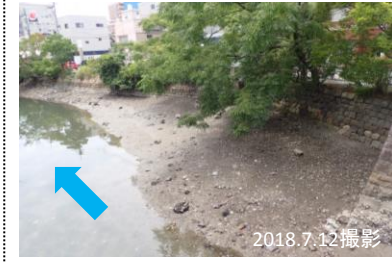
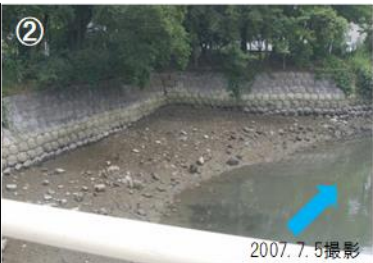
- 2014 (平成26) 年は、久万川の増水により万々地区で大きな浸水被害を受けており、過去10カ年で最も大きな出水となった。
- また、新堀川は1日に干満の影響を2回受け、水位が大潮時に約1.9m変化するなど干満差が大きい。
- しかしながら過去10カ年において、新堀橋の南側両岸および桜井橋北側の干潟の形状に大きな変化は確認されない。

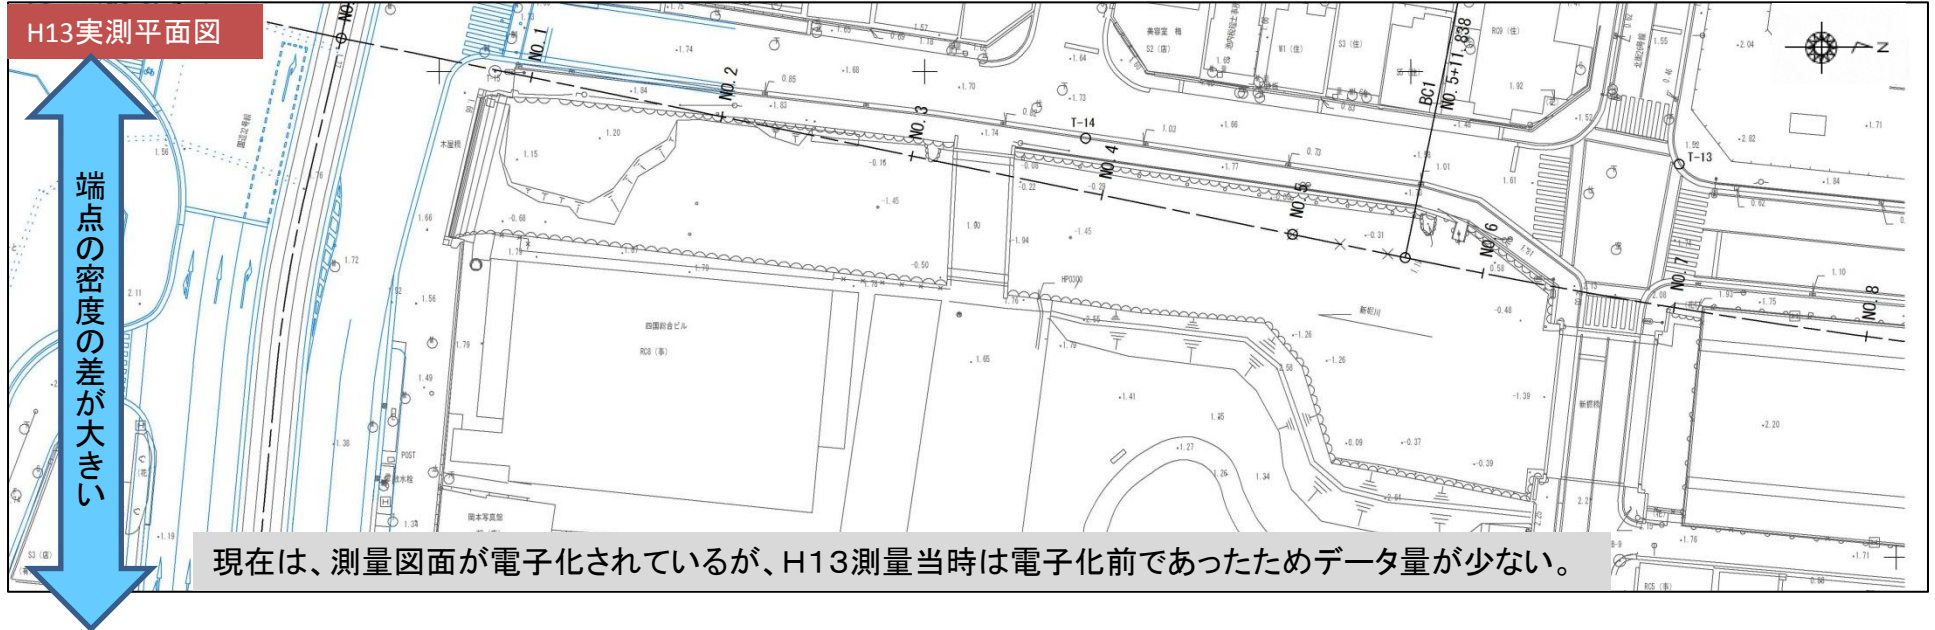
H13とH30の測量  
データを比較

河床変動を検証するため、平成13年度と平成30年度に測量した測量データを比較。

- 平成13年度と平成30年度に実施した測量データを比較すると、シオマネキ、トビハゼ、コアマモが確認されている区間では、**高さの大きな変化は見られない**。
- 一方で、コアマモが確認されていない銀行前は30cm以上低くなっているが、公園前付近は高さの変動が見られないことから、**銀行前の変動は、人為的なものではないかと思われる**。
- 平成13年の測量データが少ないため、河床変動を詳細に評価するためには、出水後に再測量し確認する必要がある。

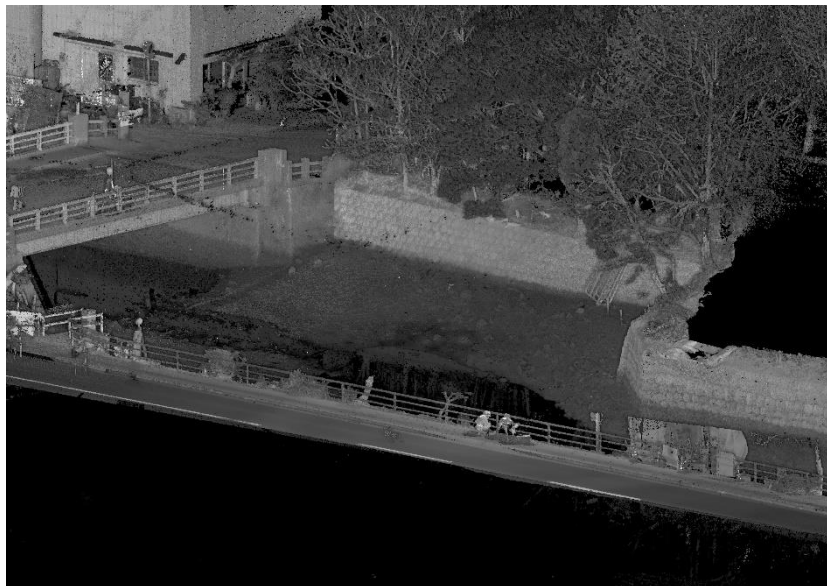
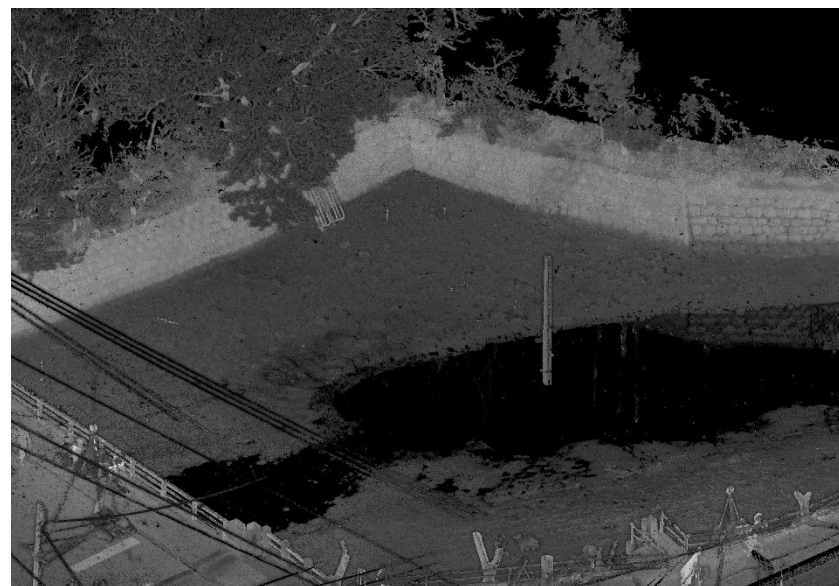
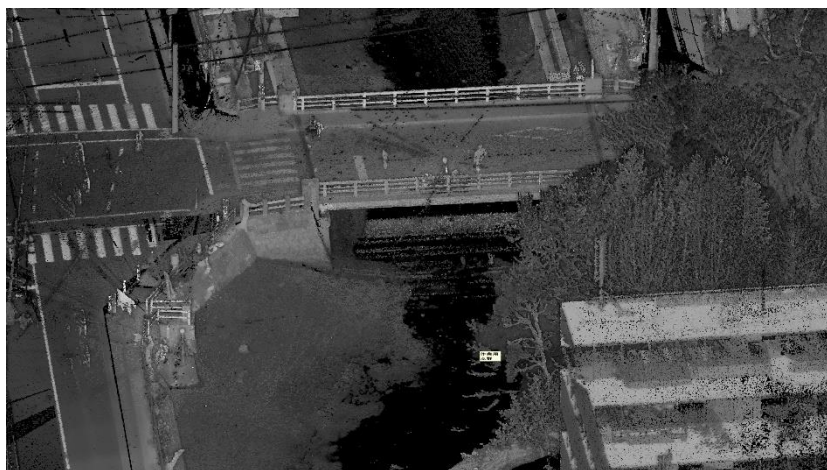
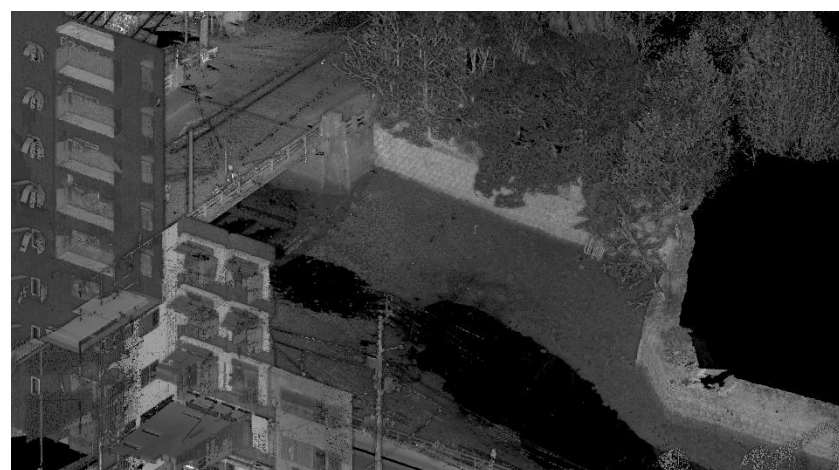
### (4) レーザー測量 (H30年度実施)

- レーザー測量は、位置及び標高を、概ね1cmピッチ(隙間がある箇所は最大10cm程度)でプロットしており、密な情報を得ることができる。

河床変動の詳細については、出水後に再測量を行い確認の予定。

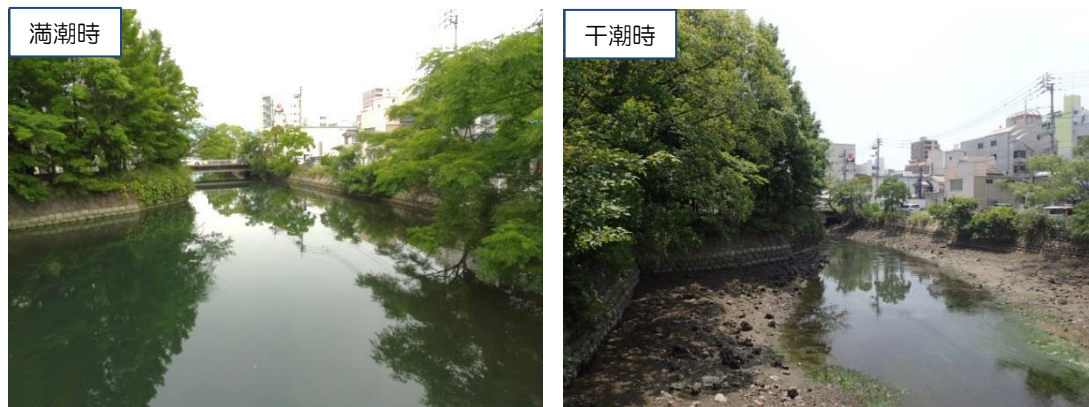
写真：横堀公園前の干満の様子

具体的には、洪水時の堤防近傍の流水によるせん断力を外力とし、耐力として堤防を被覆する植生や構造物を与える。張芝等植生により堤防の保護を行う場合においては、比較的侵食を受けやすい土質で構成された堤防における現場実験結果より、代表流速  $V_0 < 2\text{m/s}$  であれば、植生による耐侵食性が期待できる。

- 最大流速は**0.58m/s (<2.0m/s)**であり流れは穏やか。
- 新堀川端部は、さらに流速が落ちていることから、駐車場の支柱が影響し、渦を起こす等は確認されなかった。

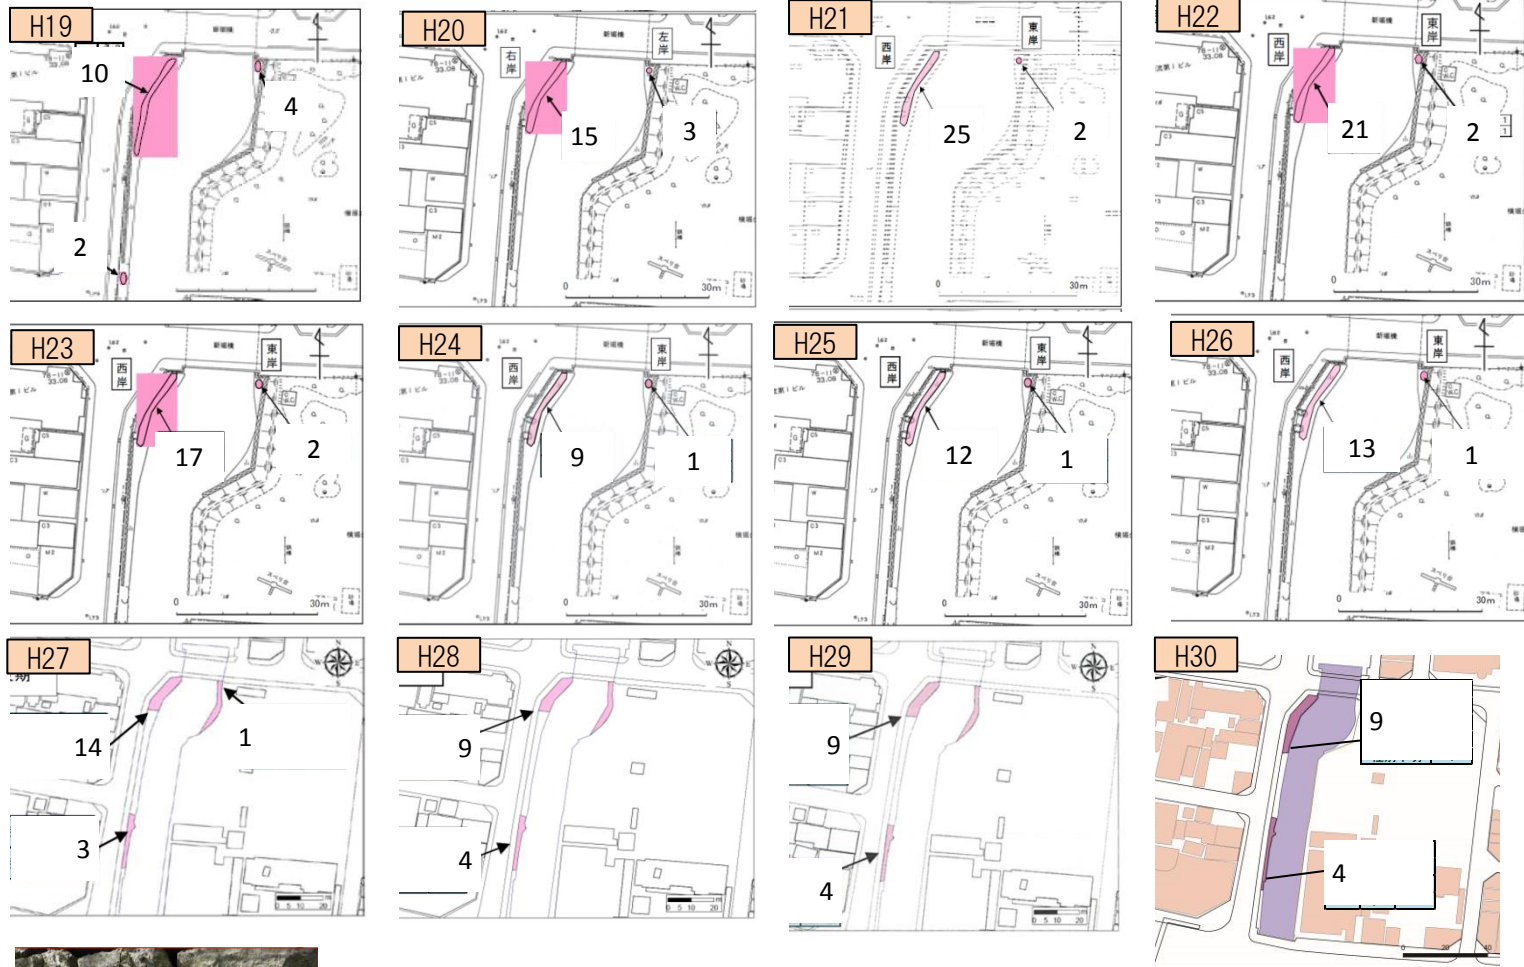
巣穴と石垣位置 (H30撮影)

- ・ シオマネキは、高さEL=0.35~0.75mの位置で多く確認。
- ・ 巣穴は石垣から概ね1m以内の範囲で確認されている。

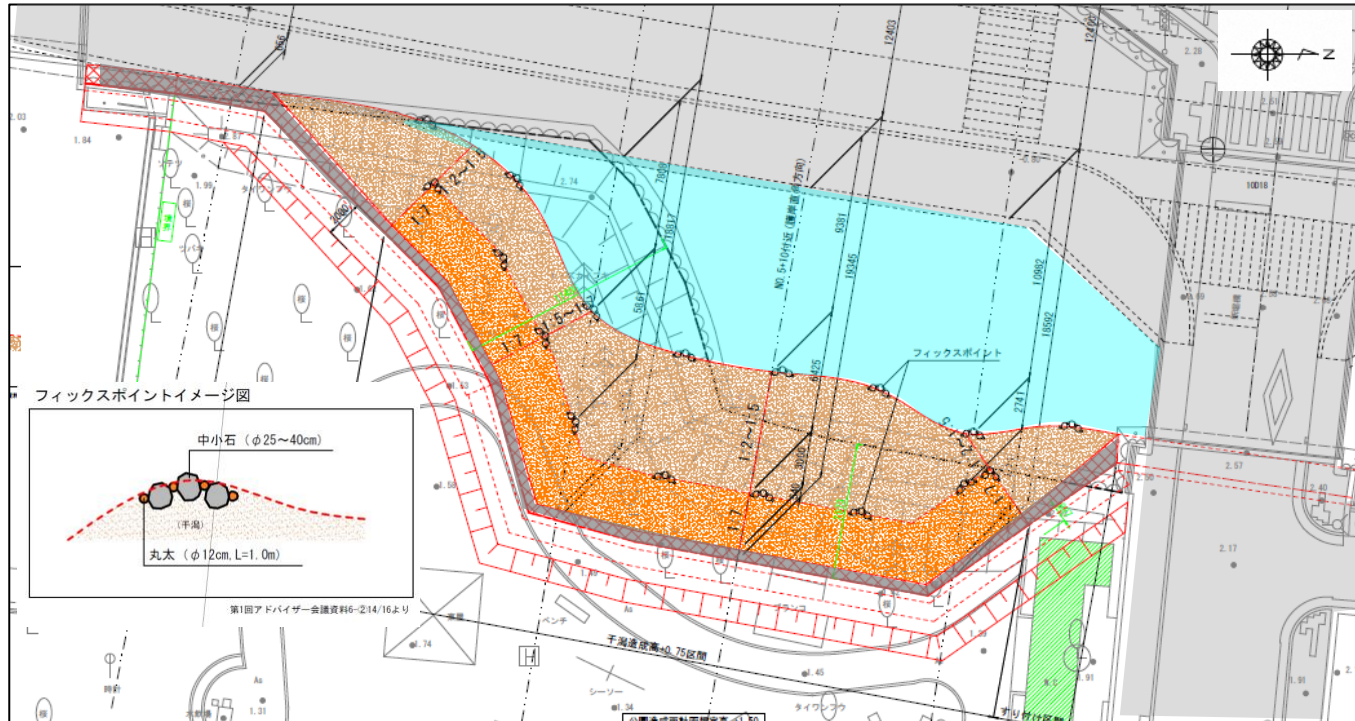
平面図

## (3) 干潟+開放水面 (横堀公園前 : No. 4~No. 6付近)
