## 再度災害防止のための緊急浸水対策の促進

政策提言先 国土交通省

# 宇治川(天神ヶ谷川) 再度災害防止のための緊急浸水対策の促進

# 日下川 再度災害防止のための緊急浸水対策の促進

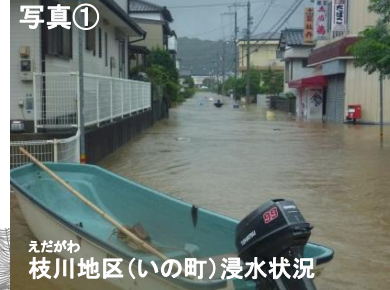
写真①

えだがわ  
枝川地区(いの町)浸水状況

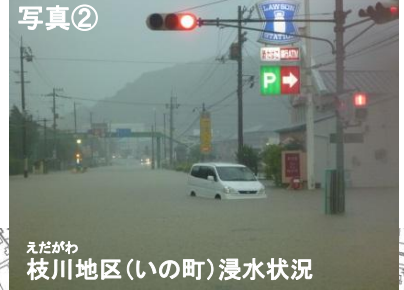
写真②

えだがわ  
枝川地区(いの町)浸水状況

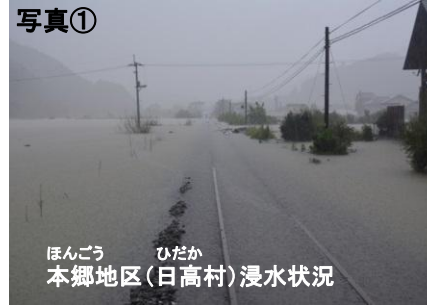
## 写真①

ほんごう ひだか  
本郷地区 (日高村) 浸水状況

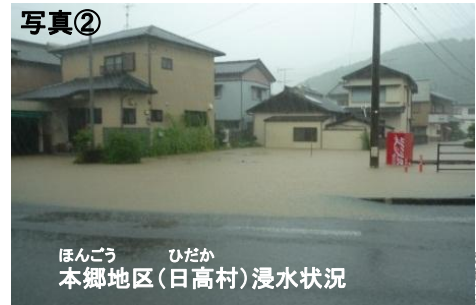
## 写真②

ほんごう ひだか  
本郷地区 (日高村) 浸水状況
