計画概要図

治水計画及び必要性(1/9)

治水計画及び必要性（ダムによる氾濫区域の減少）（5/9）

不特定用水補給の必要性(1/3)

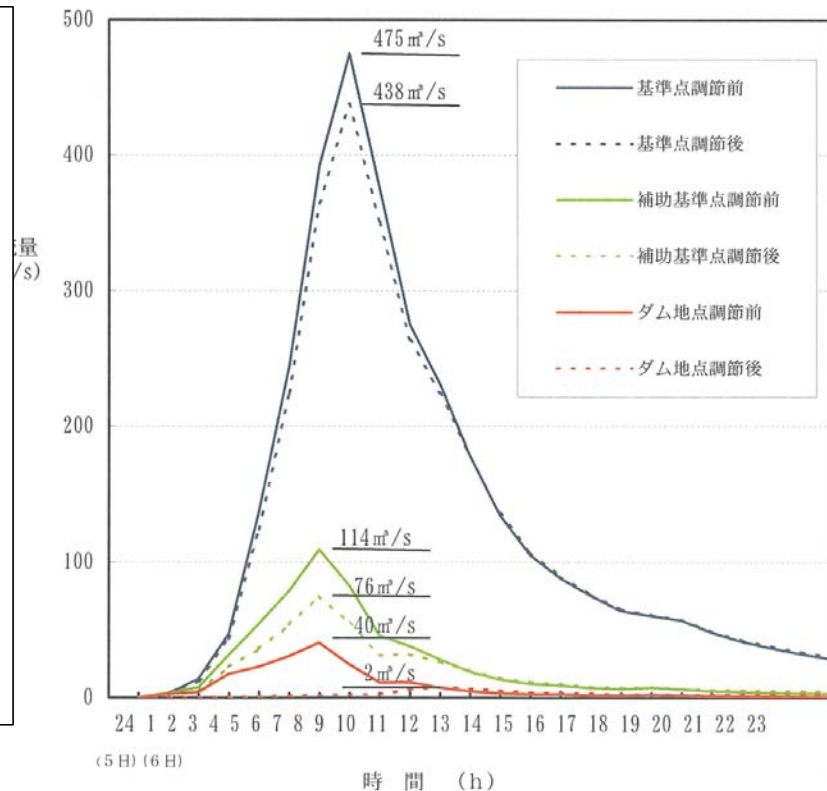
流出状況

※調節前…今回の豪雨による流出量

※調節後…仮にダムで洪水調節をした場合の流出量

H13.9高知県西南部豪雨の雨量データ(ダム地点)を用いて流出計算(貯留関数法)を実施した結果、下流貝ノ川地区の中庄地橋地点において475m³/sとなる。なお、現場での氾濫痕跡調査から推定した流出量ともほぼ一致する。

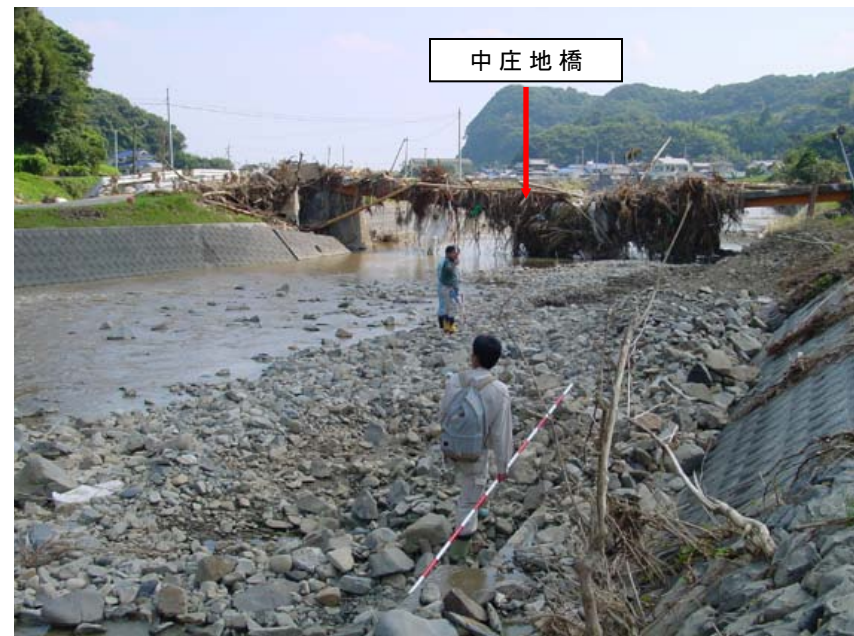
貝ノ川地区中庄地橋付近の被災状況
(平成13年10月撮影)

出水による水位は中庄地橋橋面を大きく越えた。中庄地橋は被災のため供用不能となった。

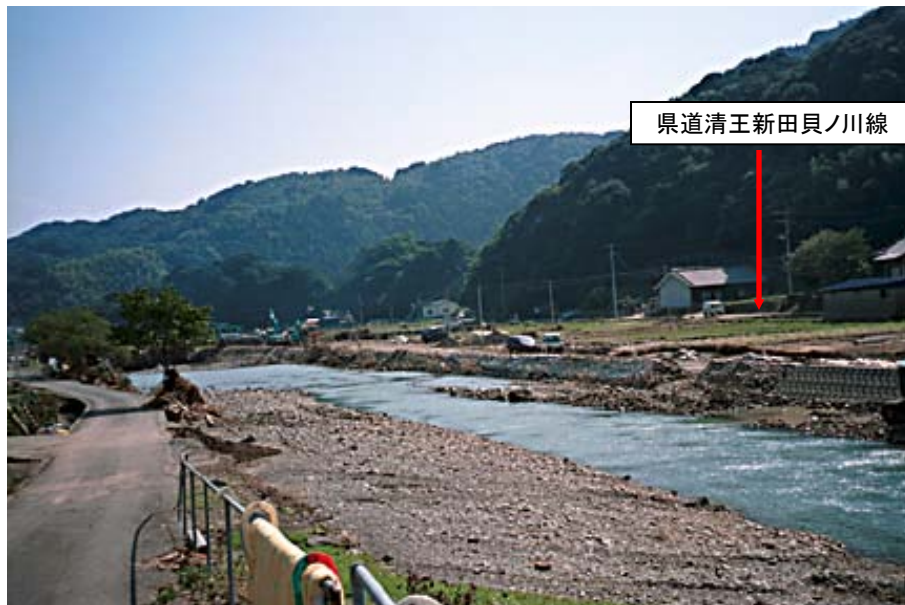
貝ノ川地区中庄地橋上流部の被災状況
(平成13年10月撮影)

洪水は護岸兩岸を大きく越え、右岸堤防は大きく破堤した。

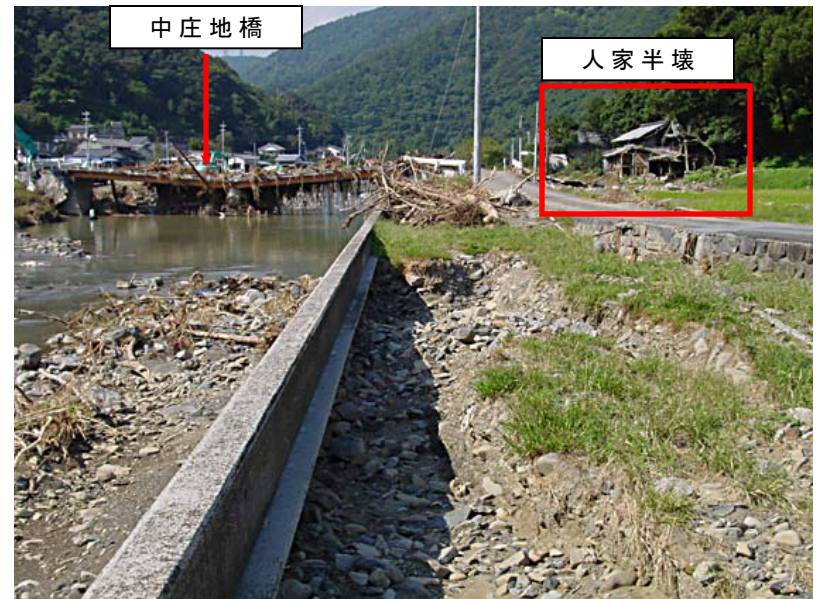
貝ノ川地区中庄地橋下流部の被災状況
(平成13年10月撮影)

洪水による堤防裏面の洗掘。
人家も半壊状態である。

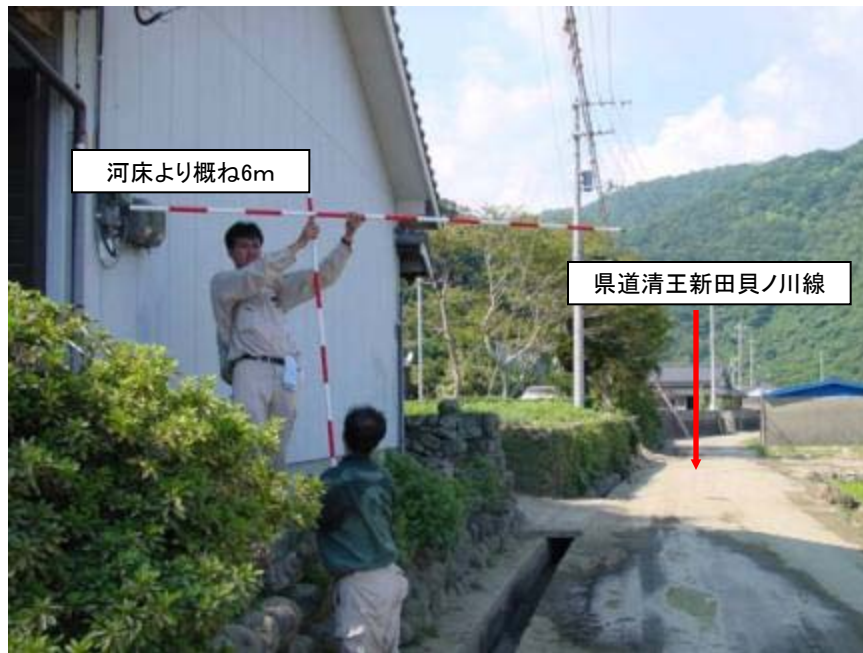
貝ノ川地区右岸堤内地の被災状況
(平成13年10月撮影)

洪水の氾濫水位(貝ノ川河床から概ね6mの高さ)。
民家の軒下まで水位が達した。

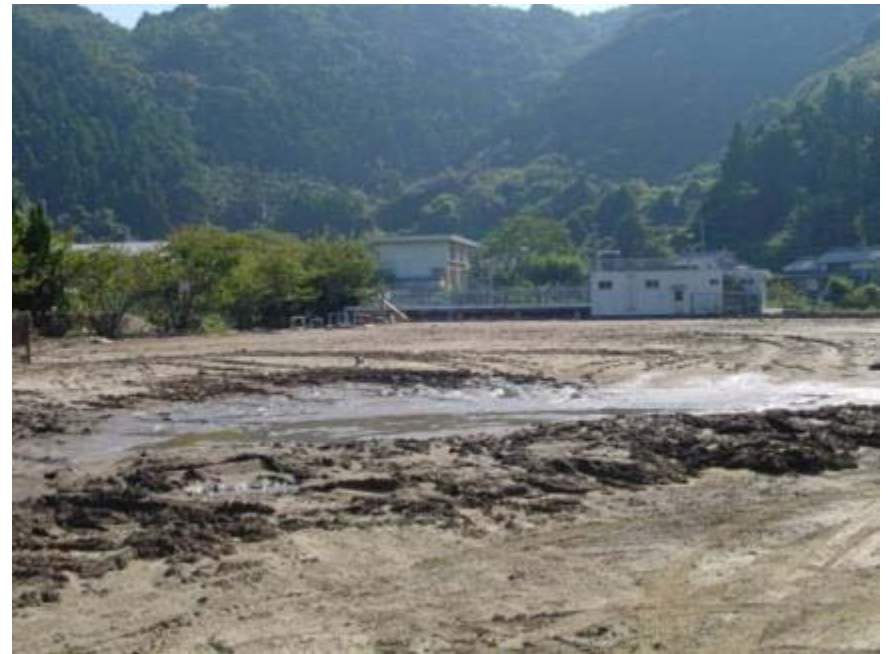
貝ノ川地区貝の川小学校の被災状況
(平成13年10月撮影)

洪水の運んだ土砂により貝の川小学校の運動場が埋没した。

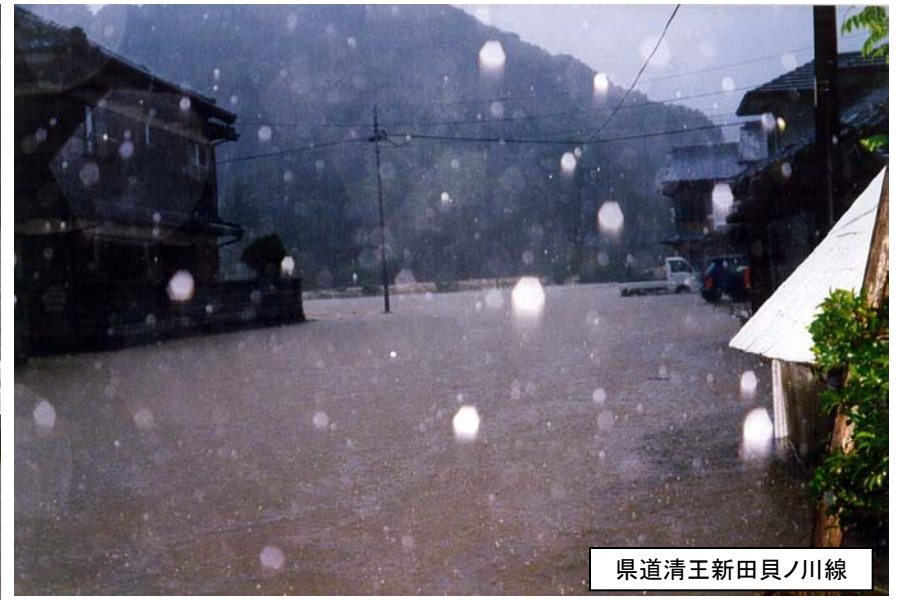
高い位置にある県道が浸水し河川のように洪水が流れている。

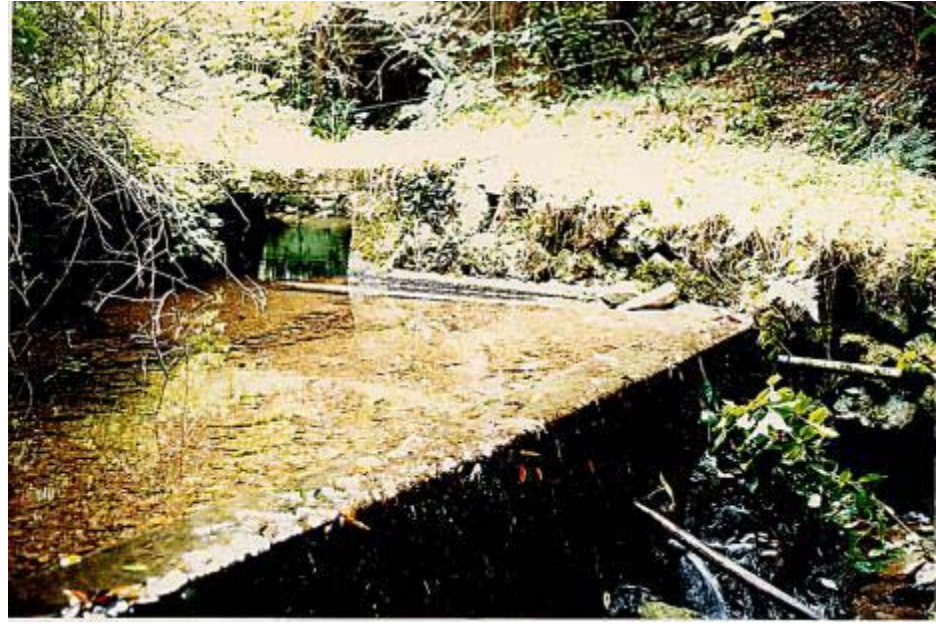
取水源状況
(平成13年6月撮影、春遠簡易水道)

溪流河川から直接に取水しており、大変不安定な水源である。
