広野復旧治山工事について（高知県 高岡郡 梶原町 広野）

概要

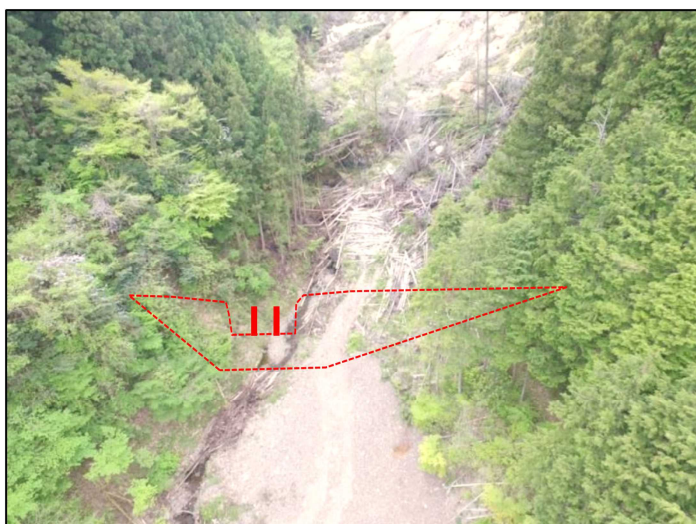
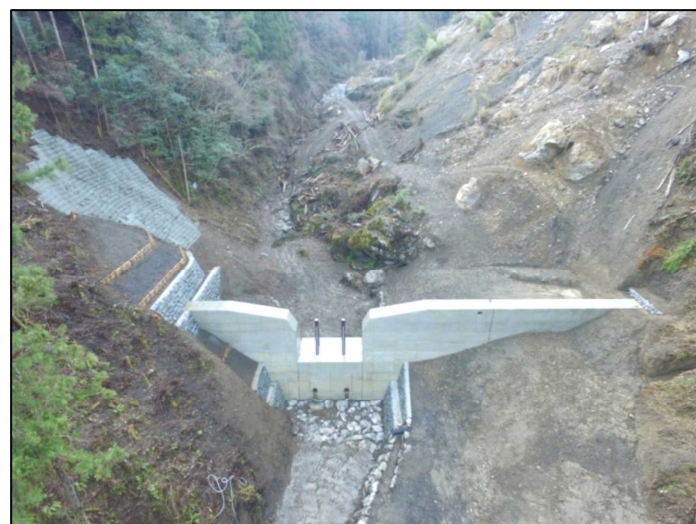
施工後（谷止工、流木除去）

現在、コンクリート谷止工 2 基を平成 28 年度（補正）及び平成 29 年度（補正）事業で施工しており、今回ご紹介するのは、平成 29 年度（補正）事業で施工したコンクリート谷止工です。

谷止工の構造については、コンクリート量=728.9m³、高さ=8.0m、延長=42.0mで、放水路に流木の流出を防止するため、鋼製スリット A 型（高さ=3.0m）を 2 本設置しました。

また、溪流内に堆積していた流木についても工事に併せて除去を行いました。（産業廃棄物処理、156 t）
