道交地（改築）第101-005-1号  
県道高知南環状線社会資本整備総合交付金工事

アーチカルバートを  
マルチスライド工法で！

工事概要:アーチカルバート工 N=70基(1基-18.17t)設置  
施工延長L=93.6m

施工方法:マルチスライド工法

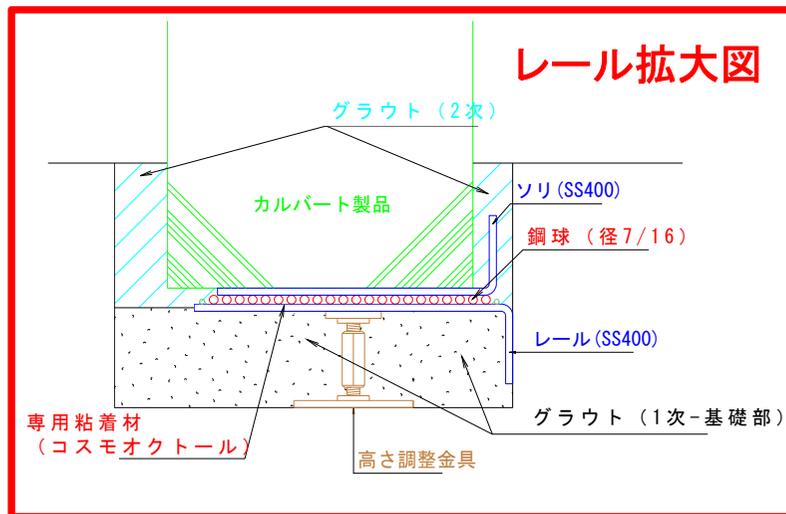
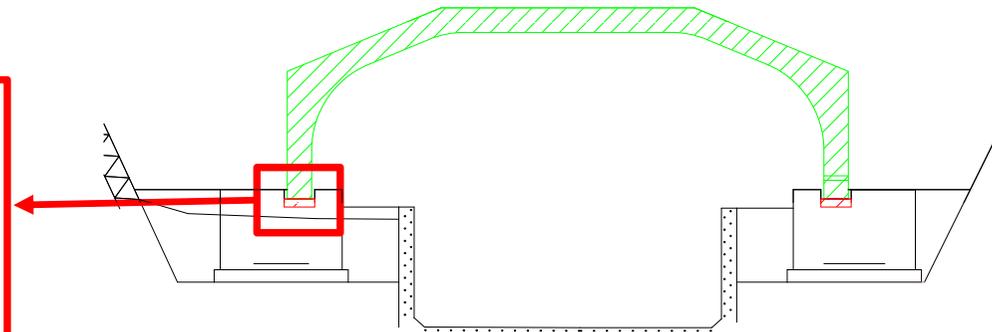
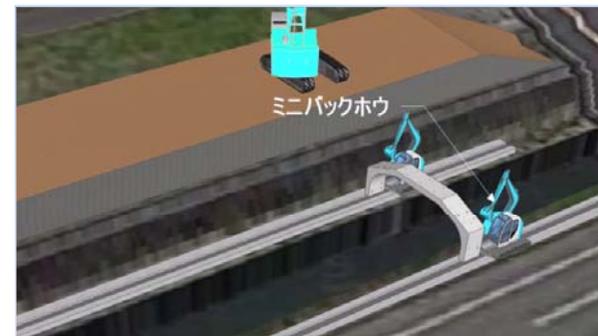
レールを基面上に設置し、基礎部と一体化させた後、レール面上に粘着剤を塗布し、鋼球を散布する。ソリを介して製品を設置し、バックホウ等にてスライドさせる工法。

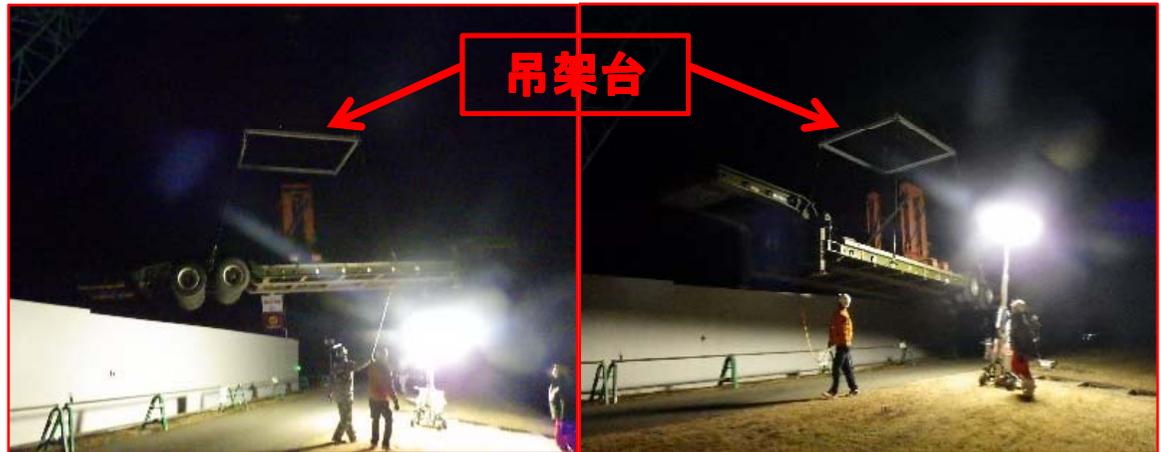
B:吊上げ・反転

トレーラー部分をクレーンで吊り上げ、その場で反転

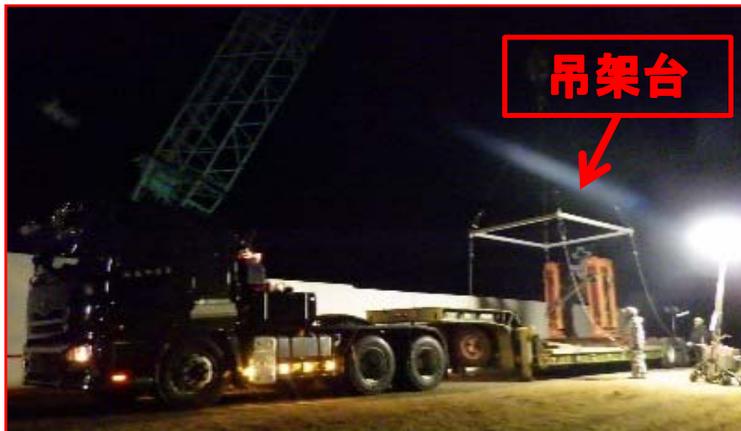
C:再連結・搬出

トラクター・ヘッド部分のみで下流の県道に抜け、進入路からバックで進入し、反転させたトレーラー部分と再連結

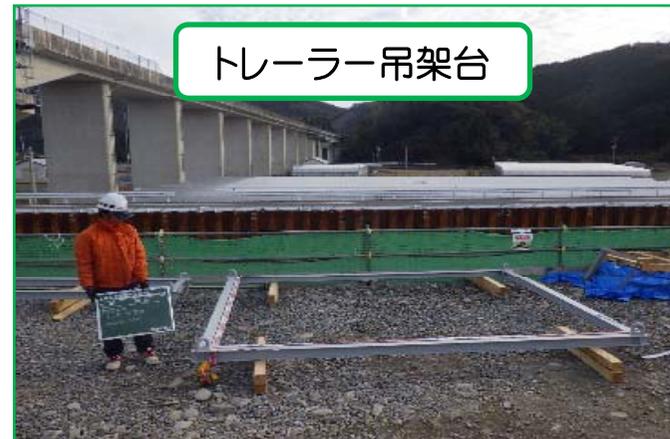
トレーラー吊架台

トレーラーの反転に際しては、吊り上げワイヤーの絞りによる車両への損傷を防止するため、『吊架台』を製作し使用した。

**結果**☞ 特殊車両の切り離し、連結作業は予想していたより、**車両の回頭をスムーズに予定時間内に行うことができた。**  
吊架台を使用することで、**車両を損傷することなく作業できた。**  
又、搬入方法の検討に時間を要したものの、当初予定より**一週間の工期短縮**になった。

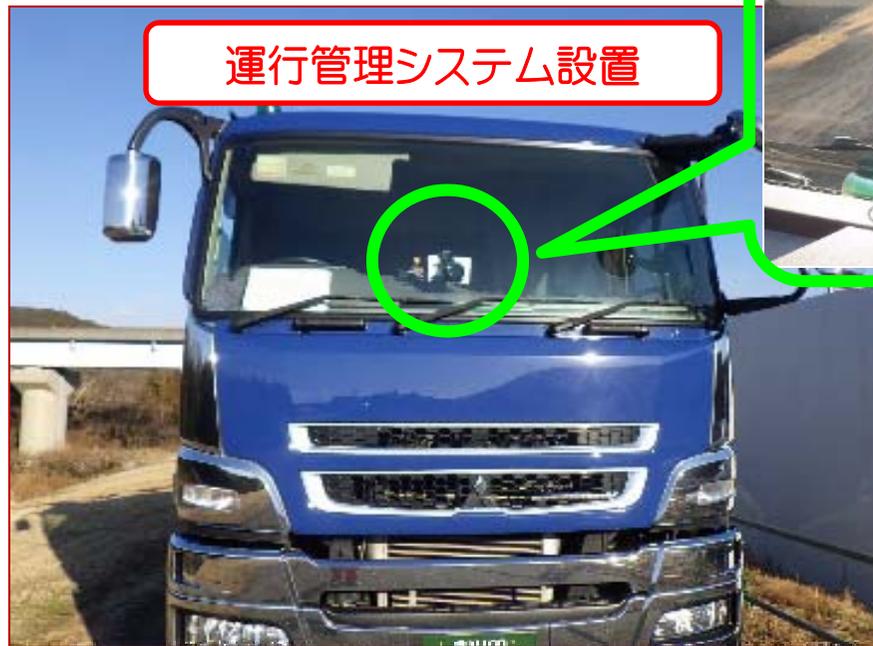
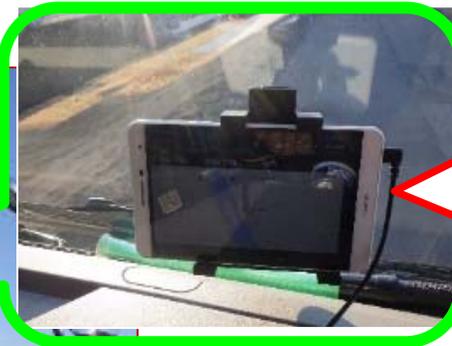
- (1) 特殊車両に**工事用車両運行管理システム(VasMap)**を設置、事前に実際の運行経路上の**危険箇所を洗い出し**、運行システムに反映させた。運行中は、**注意喚起するガイダンス**を流すとともに、**リアルタイムな走行箇所及び車両同士の位置関係**を把握し、経路の逸脱防止も図った。

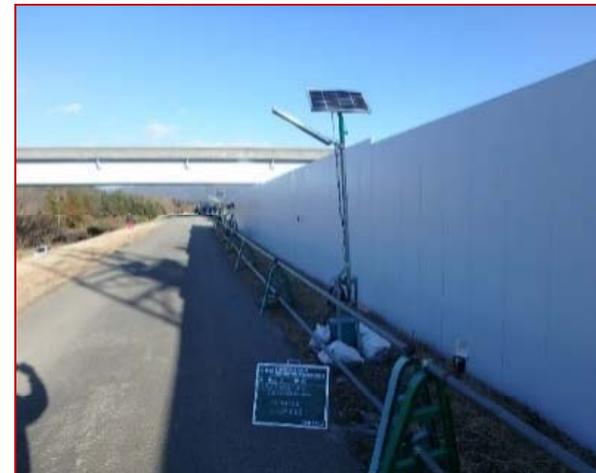
ソーラー式  
照明設置

(2) 地元住民には、**夜間搬入・荷卸しの周知(文書配布・掲示板の設置)**を行った。搬入路の堤防には、**随所にソーラー式照明**を設置し、夜間でも認識できる照度を確保し、**安全対策**を行った。

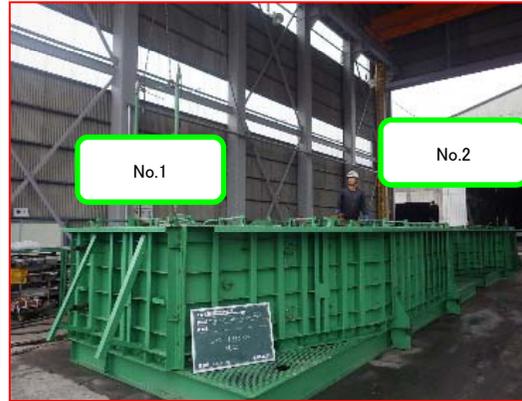
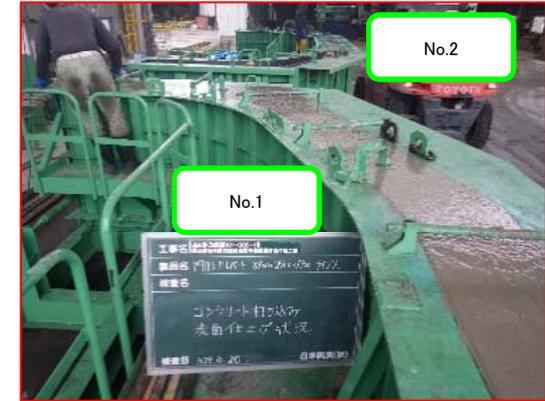
(1) 製品の品質向上を図るため、通常σ1で脱型するところをσ2で脱型し、又工場に頻繁に出向き、度々立会を行った。

工程への影響を無くするため、型枠は2基製造し、対応

結果☞脱型目安 $12\text{N}/\text{mm}^2$ に対して、約 $24\text{N}/\text{mm}^2$ 得られ、高品質の製品を製作できた。

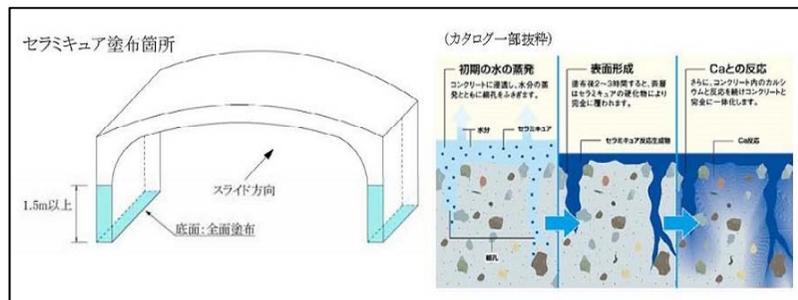
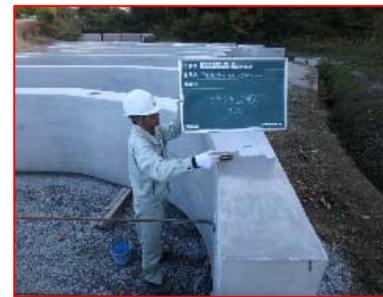
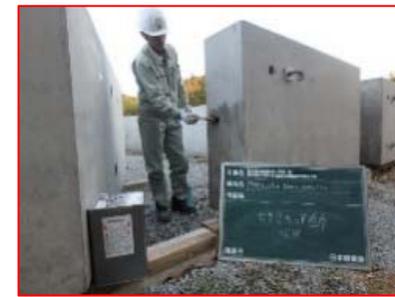
(2) 製品の底面、加圧面には『セラキュア』を塗布

結果☞表面強化に加え、汚れの付着防止にも繋がった。

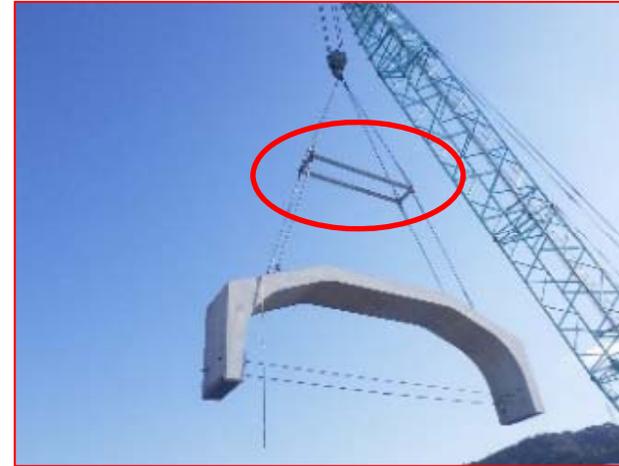
(3) 荷降ろし時は、製品への偏荷重を防ぐため、専用の『吊架台』を製作し、使用した。

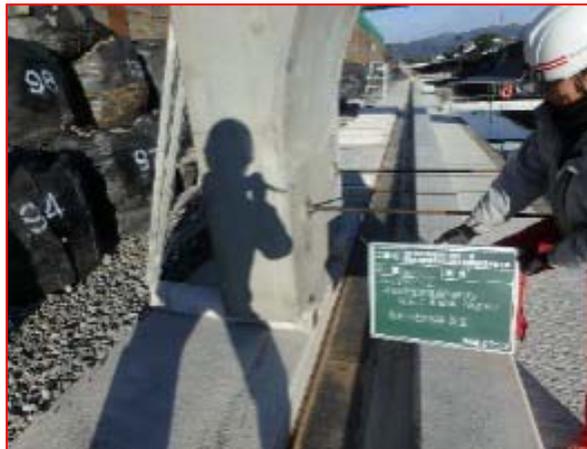
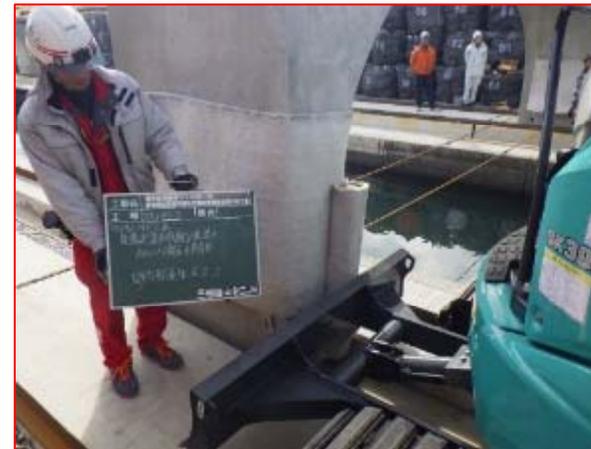
仮置き時は、輪木用の角材に不織布 (t=2cm) を巻付け、スライド時には、製品にも不織布を巻付け、保護に努めた。

結果👉製品を損傷することなく施工できた。

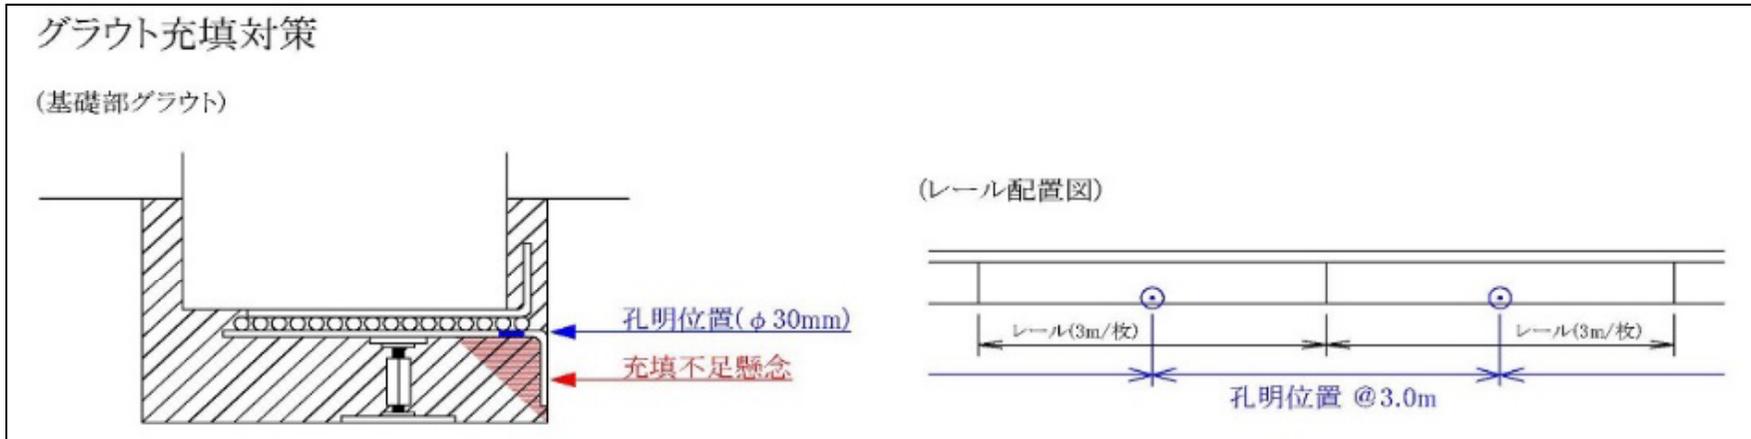
#### 1. レール施工時のグラウト注入の際、端部への充填不足が懸念

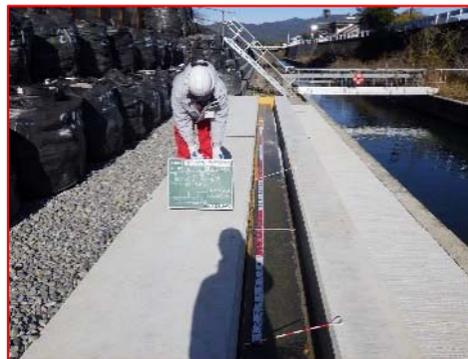
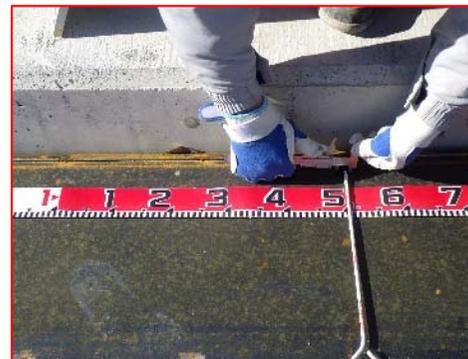
リーク孔設置

①レールとなる鋼材の角部に一定間隔で孔明け(φ30mm)を行い注入時にリークを確認しながら、施工を行った。

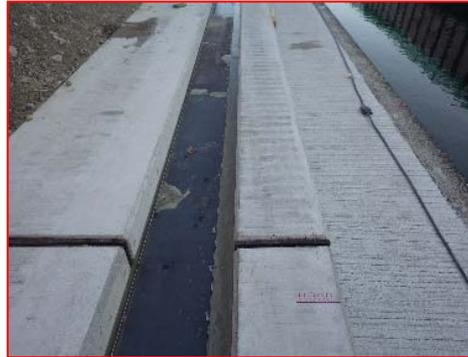
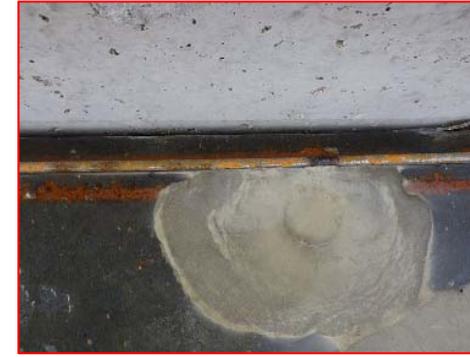
充填時リーク確認

結果☞端部までの充填状況が確認でき、スライド施工時に支障をきたすことなく施工できた。

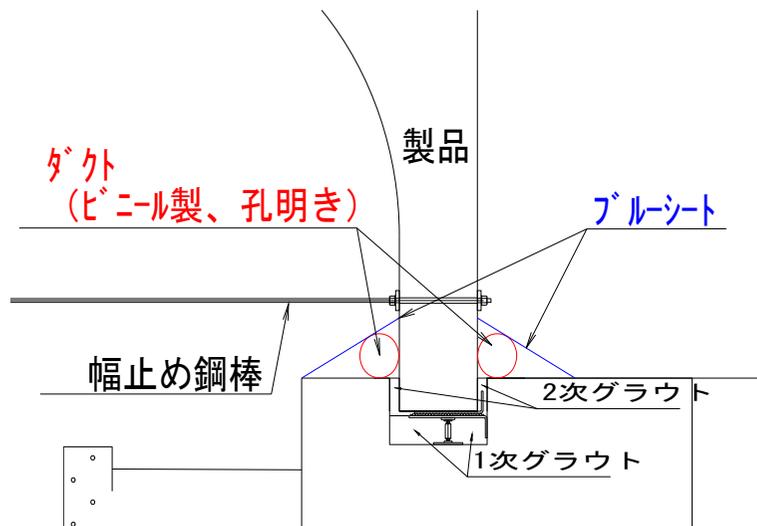
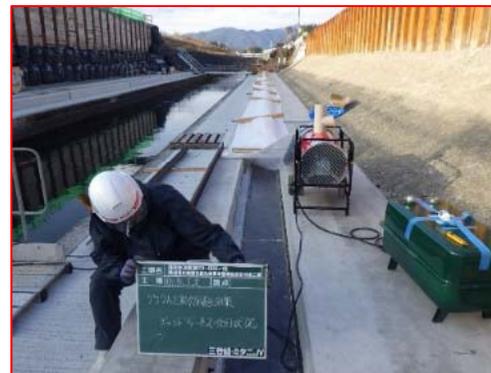
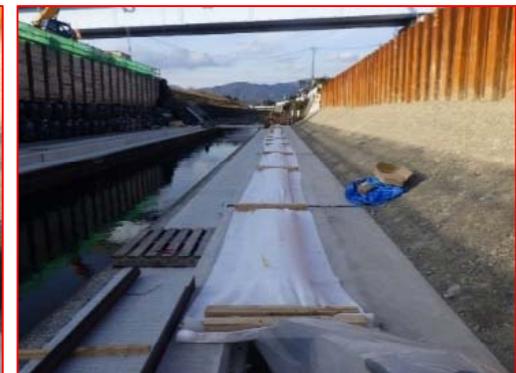
加熱養生(1次グラウト時)

注入後の気温低下による凍結防止のため、養生マット・ブルーシート内にダクト(ビニール製・孔明き)を設置し、温風式ジェットヒーター(ジェットファーンレス)により加熱養生を行った。  
養生期間中は、電子温度計を設置し、温度が保たれているかの確認を行った。

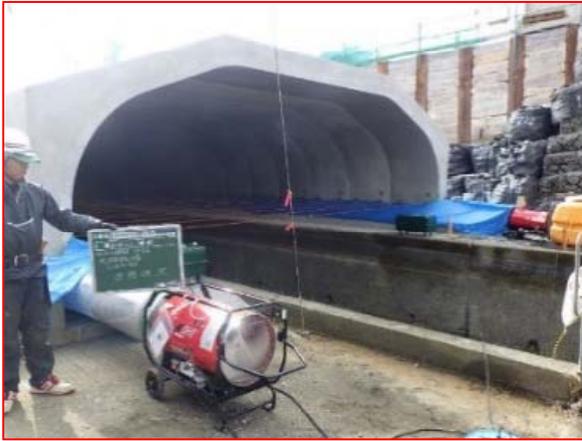
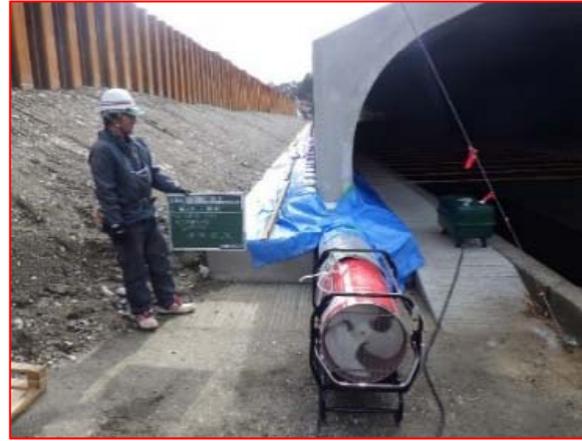
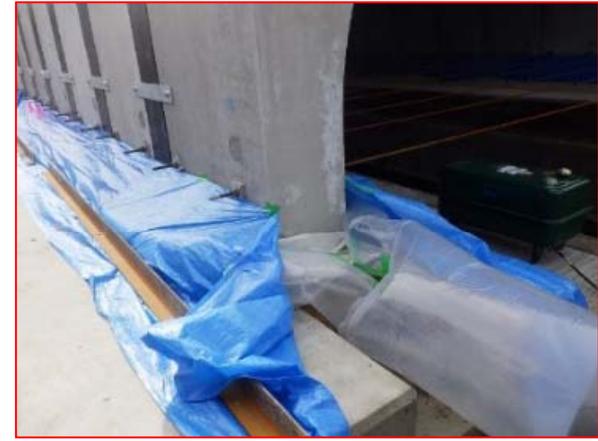
加熱養生(2次グラウト時)

結果☞2次グラウト時は、ダクト形状にしたことで、  
適正な養生が可能となり、凍結することなく、  
高度の品質が確保できた。

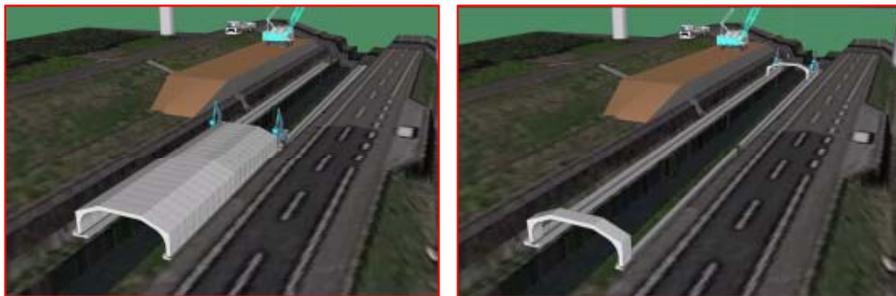
3D施工動画の活用

① 施工事例が少ないことから、3D施工動画を作成し、オペレーター・作業員に周知を図った。

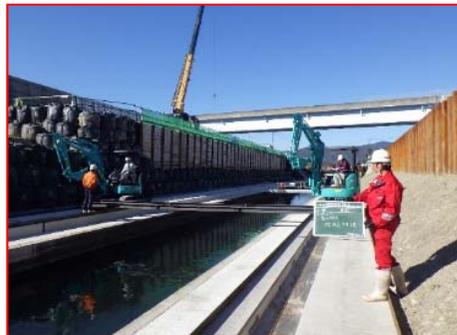
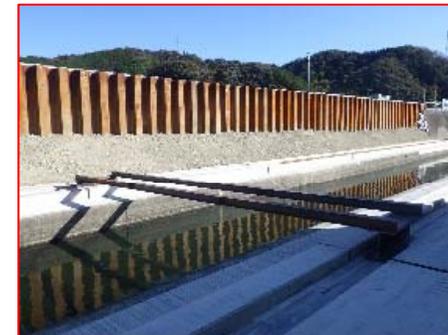
オペレーター  
作業訓練

② オペレーターに対して、現場に訓練用の鋼材を組立て、スライド作業の訓練を行った。

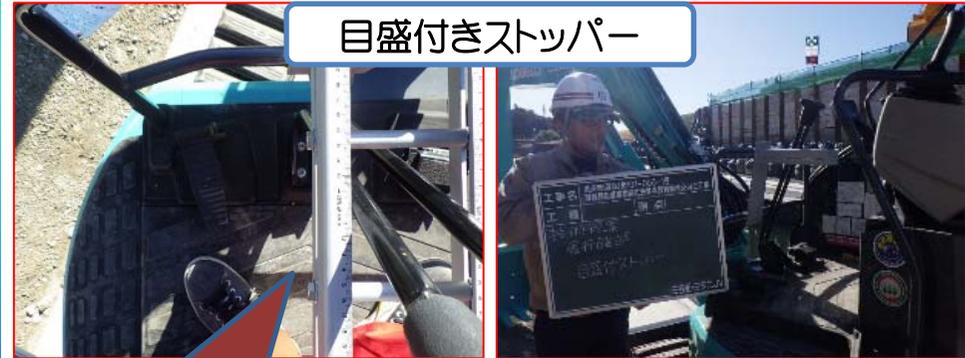
出力目盛付き、過度な出力防止ストッパー

③使用機械(バックホウ 0.10m<sup>3</sup>)には、2台が同出力で走行できるように、又急発進、過度な出力防止のために走行レバーに『目盛付きストッパー』を取付けた。

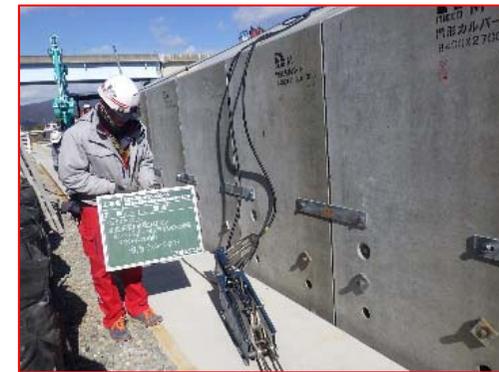
応力補助

④応力補助として「電動チルホール」をセットし、非常時にも備えた。

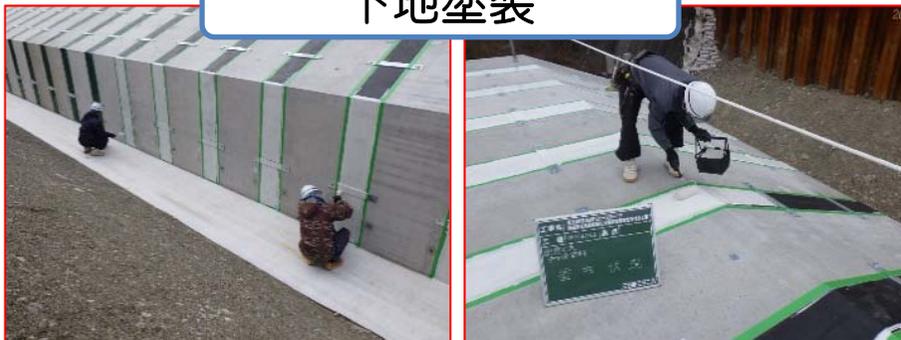
下地塗装

1. 耐候性塗料を2回塗布することでシートの保護を行った。

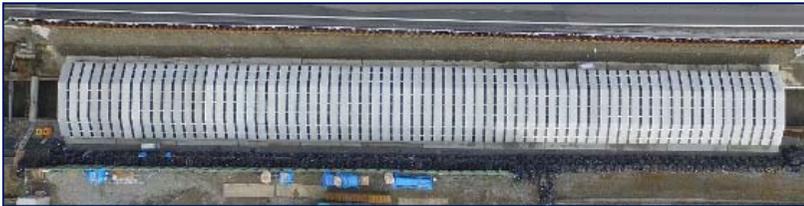
塗布前

2.防水シートの継目にはシール材を注入し、漏水対策を行った。

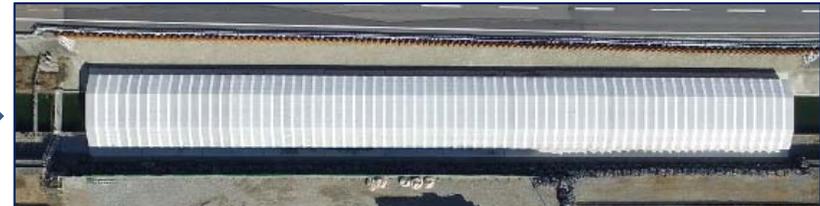
塗布後

結果☞劣化防止はもとより、見た目も黒から白になり、構造物の見映えが良くなった。
