第4回旧陸軍歩兵第44連隊跡地保存活用検討委員会

旧陸軍歩兵第44連隊跡地保存・活用基本方針（案）

高知県教育委員会事務局文化財課

弾薬庫及び講堂に遺存する構造と意匠

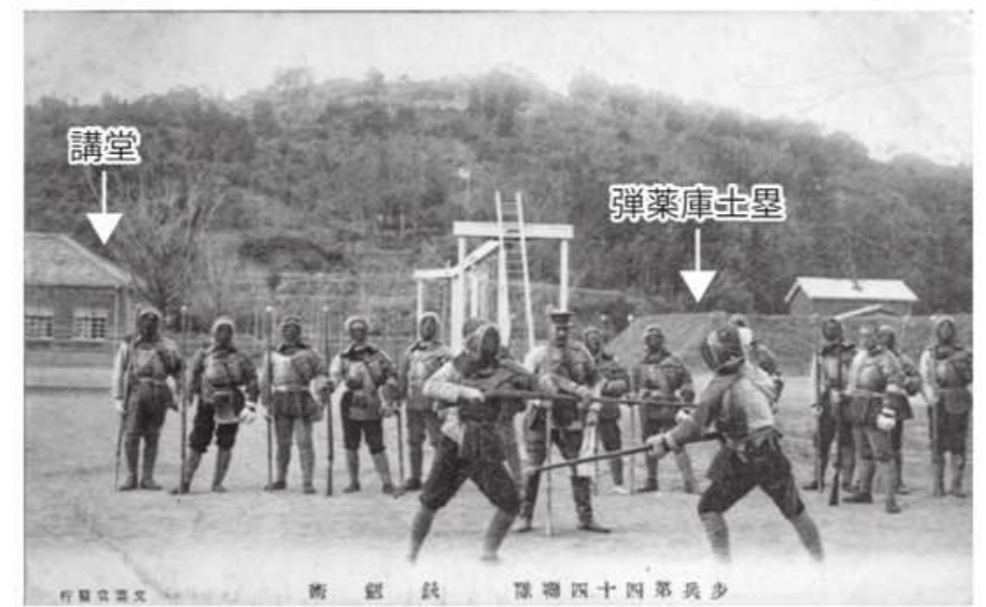
写真。「歩兵第四十四連隊 銃剣術」文葉堂発行
(高知大学附属図書館蔵)

また、開口部 (10) は内側が引違ガラス戸、外側が外開き板戸となっているが、写真から引違腰板ガラス戸のみであったと考えられる。出入り口 (11) はシャッターに改装されているが、歩兵第四十四連隊講堂平面図から掃き出し形式の木製引違ガラス戸であったと推測される。

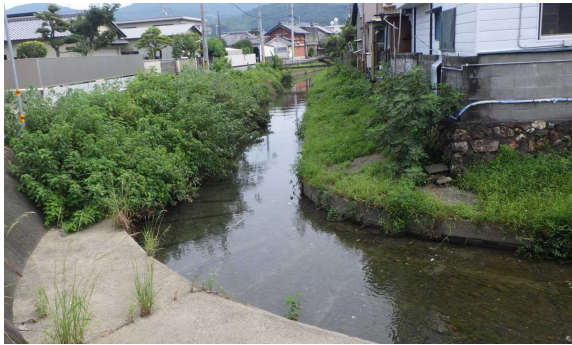
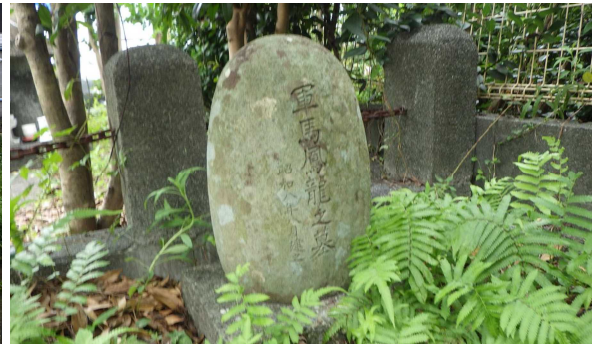
②練兵場

- ・ 『旧陸軍歩兵第44連隊弾薬庫等調査報告書』の第IV章 文献調査・聞き取り調査では、「ポプラの木がね、端っこに点々とあるだけで、塀も何も無かった。あそこに水路があつてね」「北側の水路、その北側はもう練兵所ですわ。あの道からはもう全部見えたわけ。演習の具合が。」との記載があり、現在は宅地化されてはいるが、調査報告書にも記載される練兵場を周囲を巡っていた水路が名残を確認することができる。
- ・ 県道38号線東側にある祠の敷地内に、軍馬鳳龍の墓が建てられている。軍馬鳳龍は、大正9(1920)年3月22日に歩兵第44連隊に配属されシベリア事変(大正9年～11年)、上海事変(昭和7)年に参加し昭和8(1933)年5月21日に、第44連隊内兵営内で死んだ軍馬の墓であるが、戦後、この地に移したと言われている。

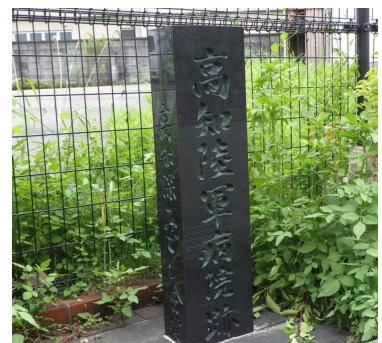
③陸軍病院

- ・ 独立行政法人国立病院機構高知病院の敷地になっており、北側フェンス沿いに高知陸軍病院跡と刻まれた碑が建てられている。

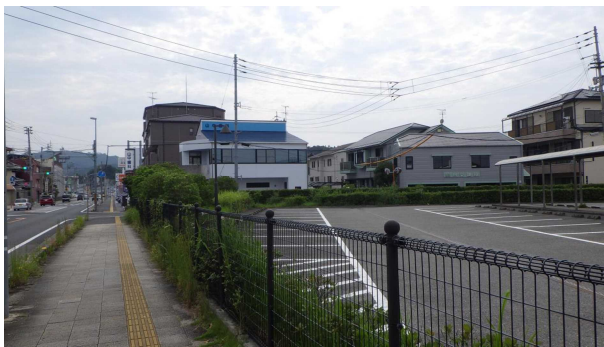
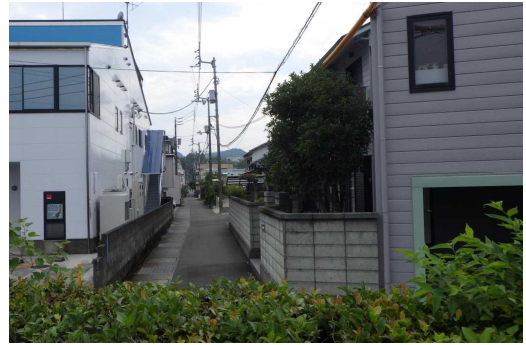
④射的場

- ・宅地化が進んでいるが地割りは当時の面影をとどめる。『旧陸軍歩兵第 44 連隊弾薬庫等調査報告書』の第IV章 文献調査・聞き取り調査では、「700 メートルは射撃場でしたね。針木の方へ通る道は流れ弾が当たってはいかんのので、土塁がね。なぜ、明確に危険であるかないかがわかるといったら、一番高いところの的の木に、赤い旗(射撃訓練実施の目印)をね。陸軍省所轄地とあるにもかかわらず、平常の時には解放されちゃったという感じですよ」との記載がある。

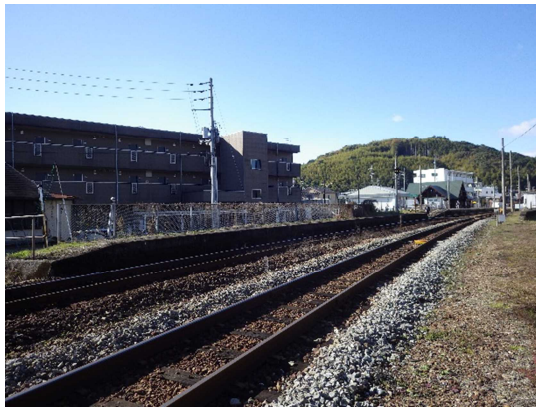
⑥JR 朝倉駅

・旧陸軍歩兵第 44 連隊が各地に出征した駅である。現在も、約 150m を測る長いプラットホームが残る。
