都市計画道路高知駅秦南町線防災

・安全社会資本金整備交付金工事

工事概要・概略図

工期 平成30年10月16日～令和2年3月25日

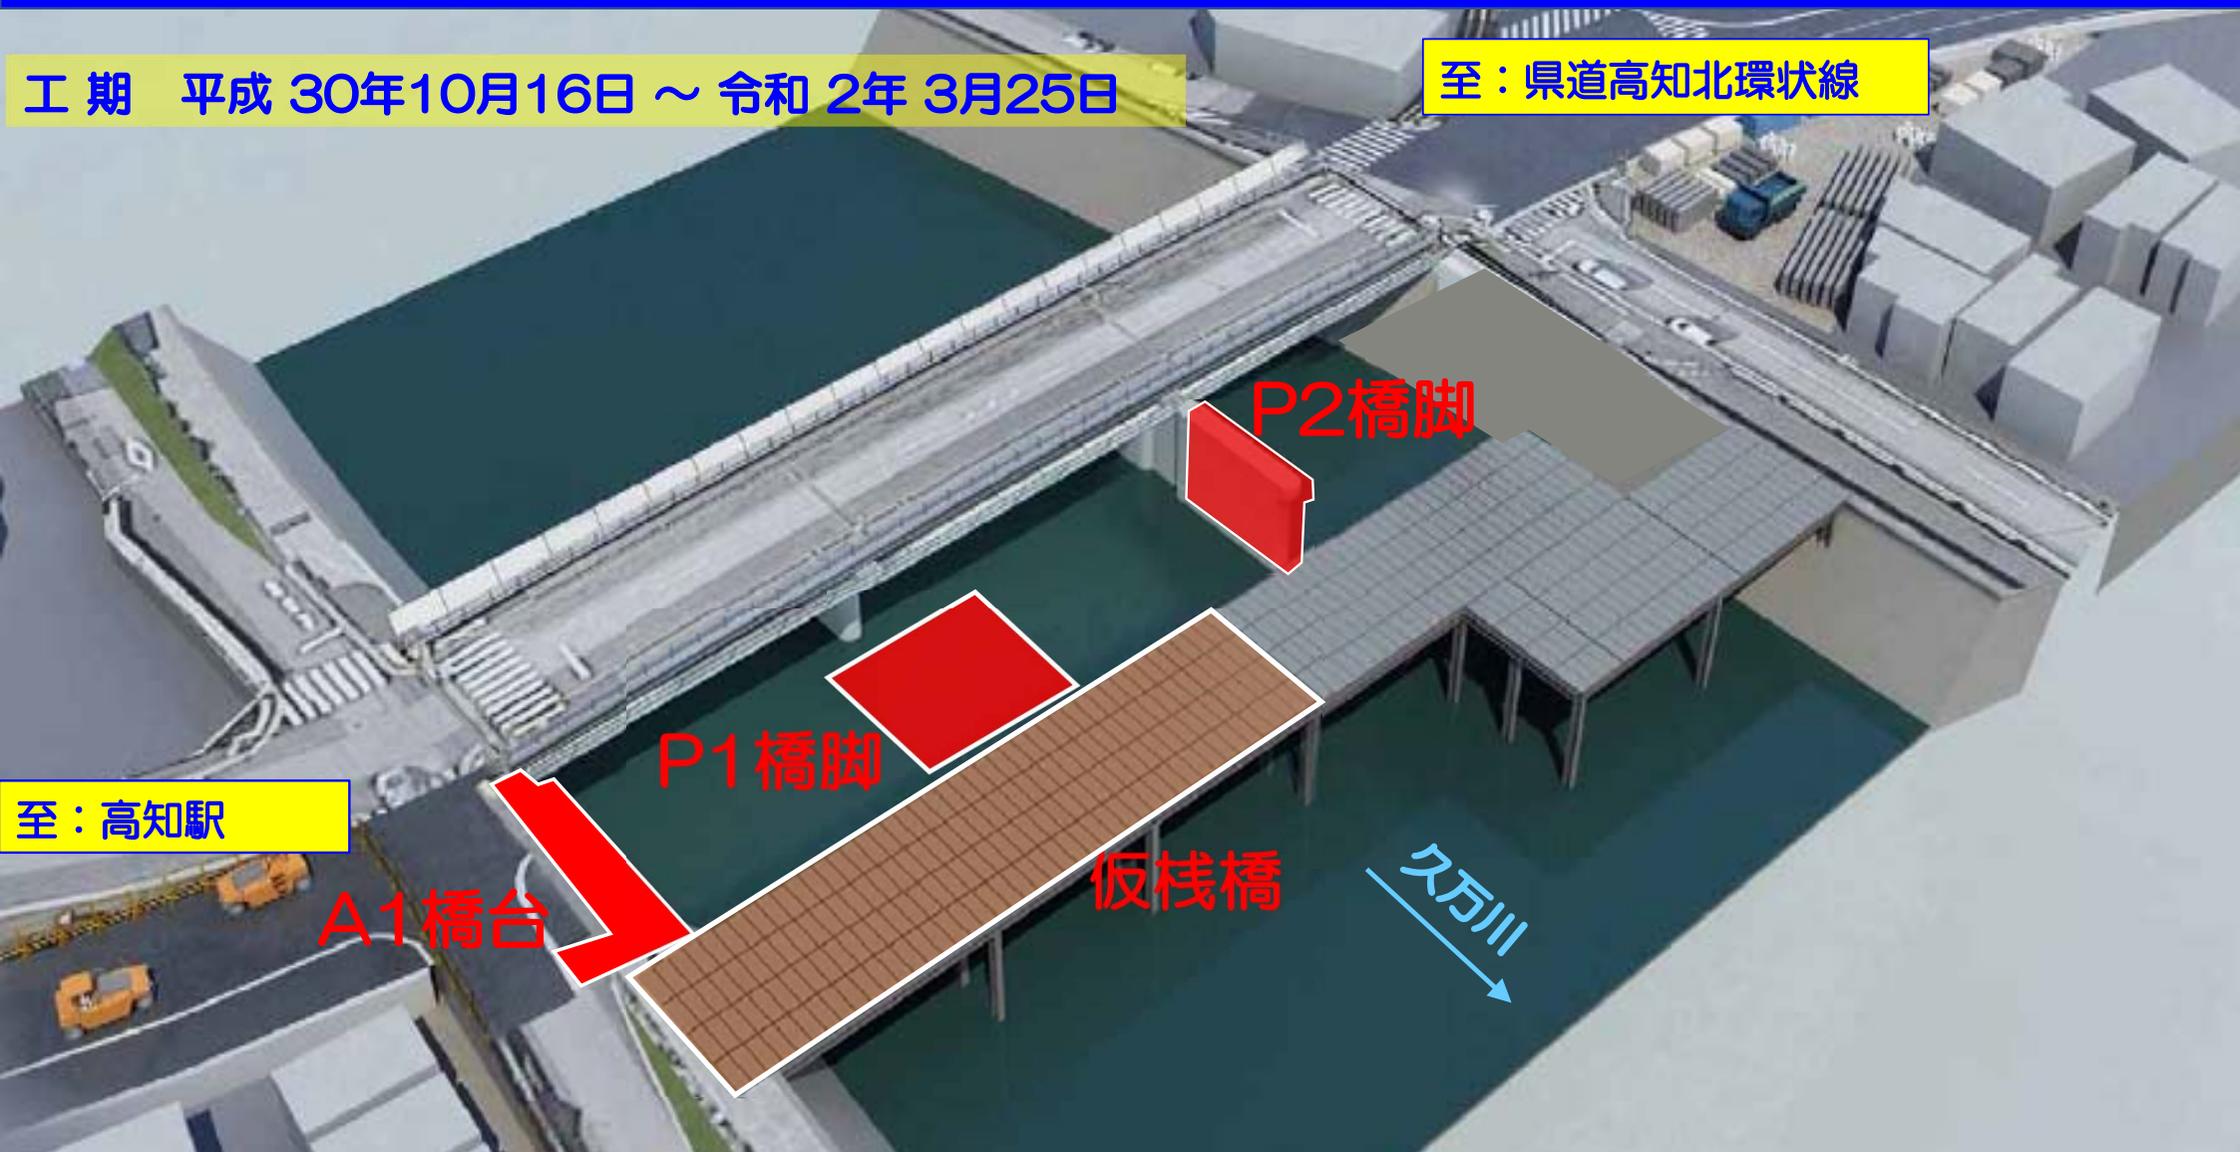
A1橋台

P1橋脚

P2橋脚

仮栈橋

久万川

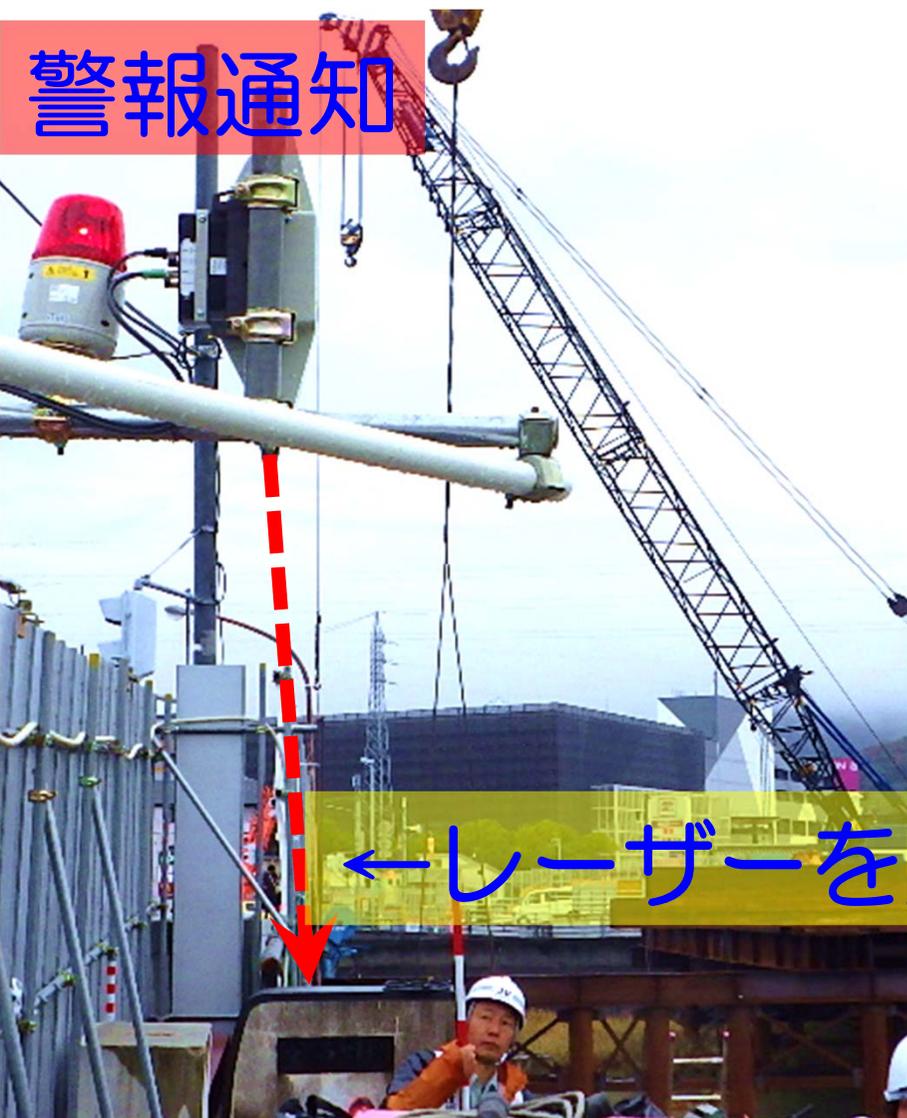
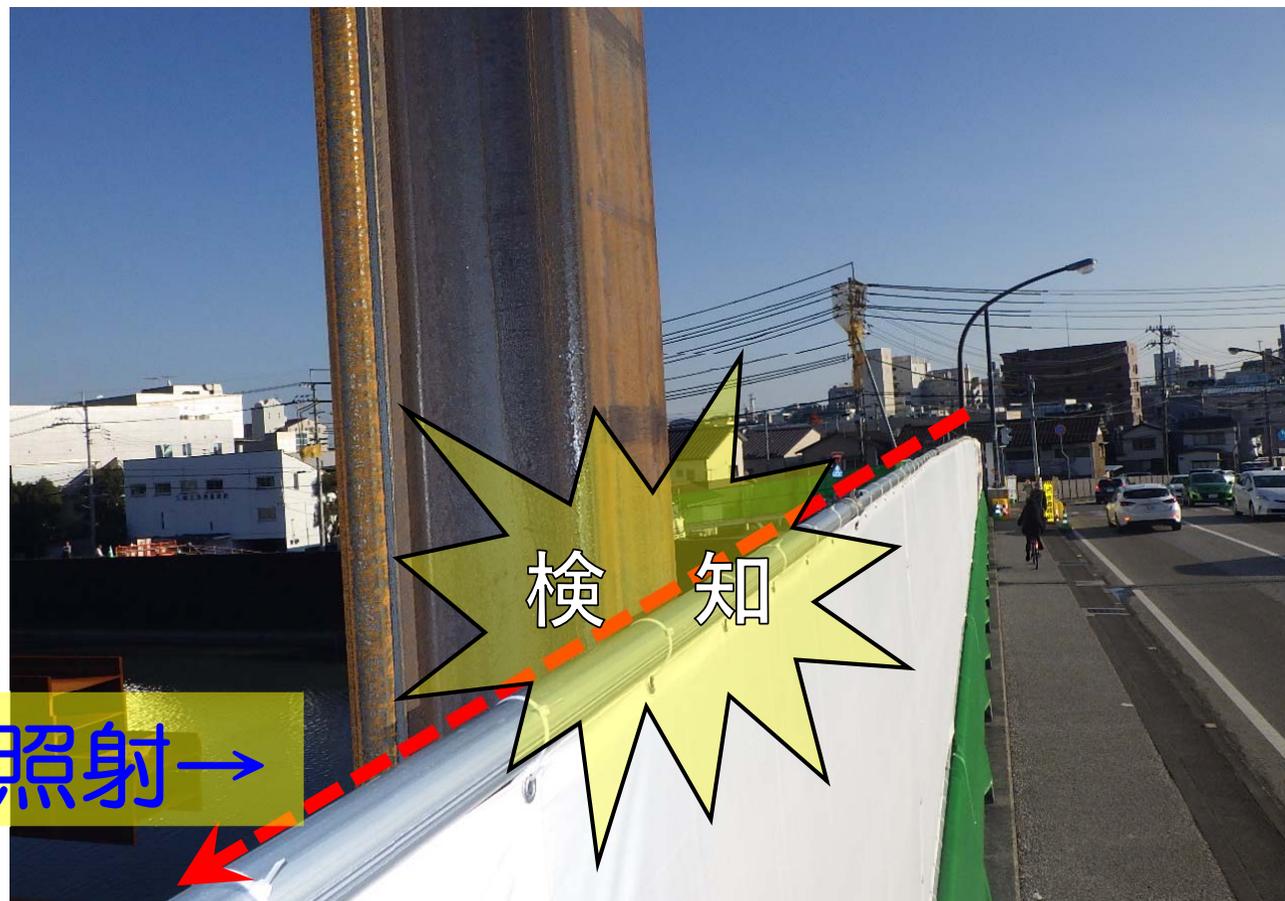
レーザーバリアシステムの設置

警報通知

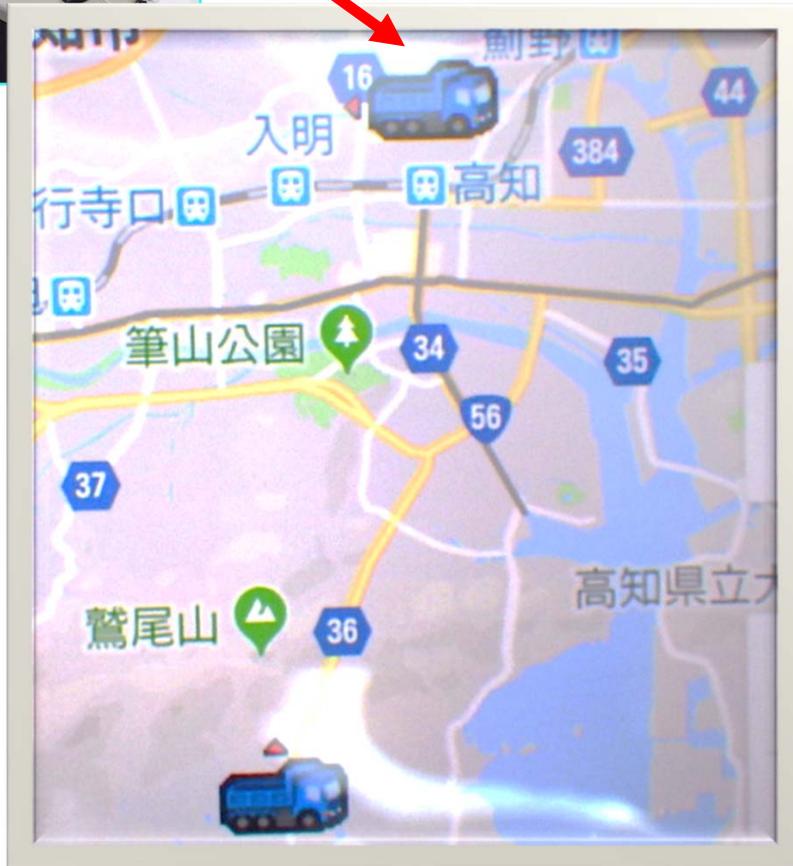
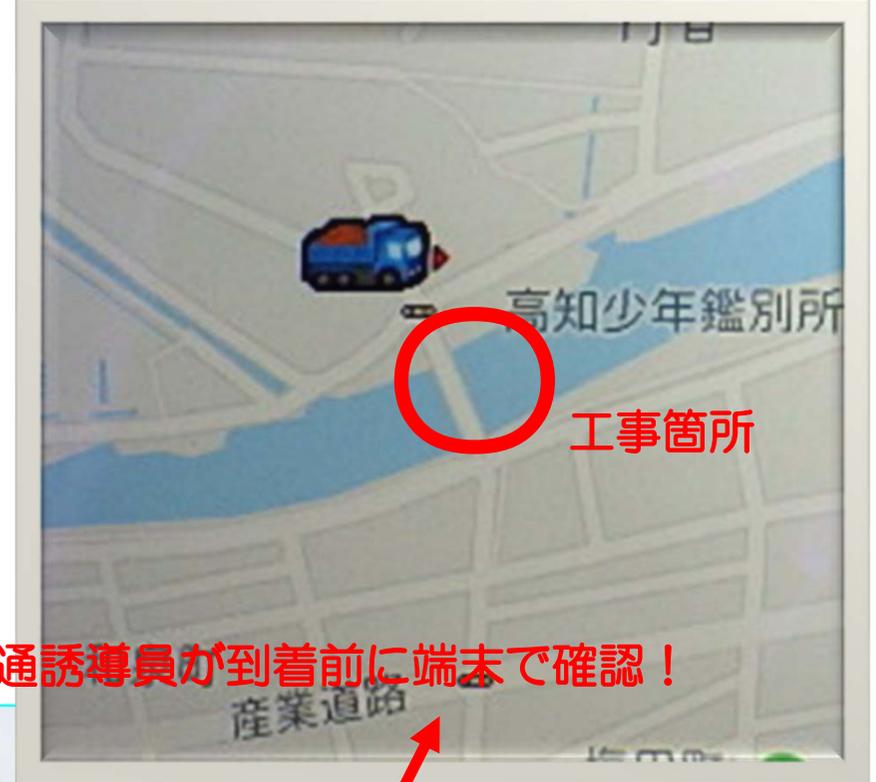
運行支援システムの活用

現場事務所のモニターで確認！

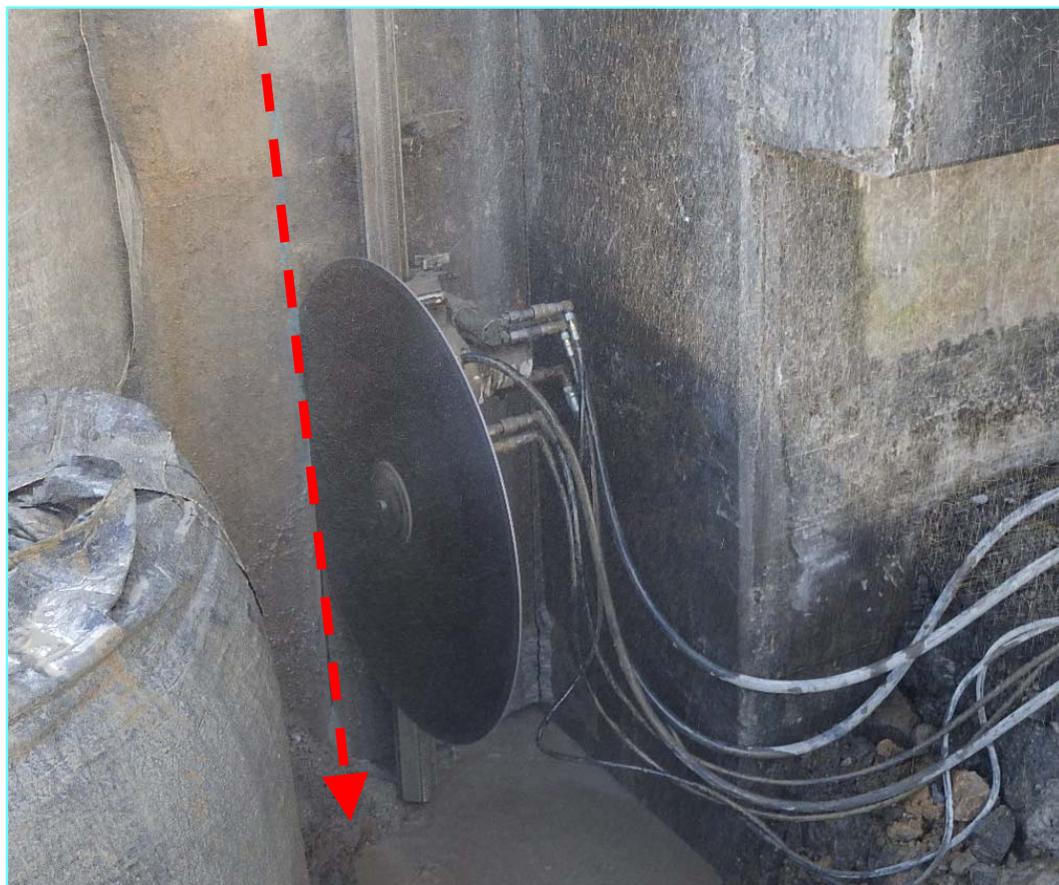
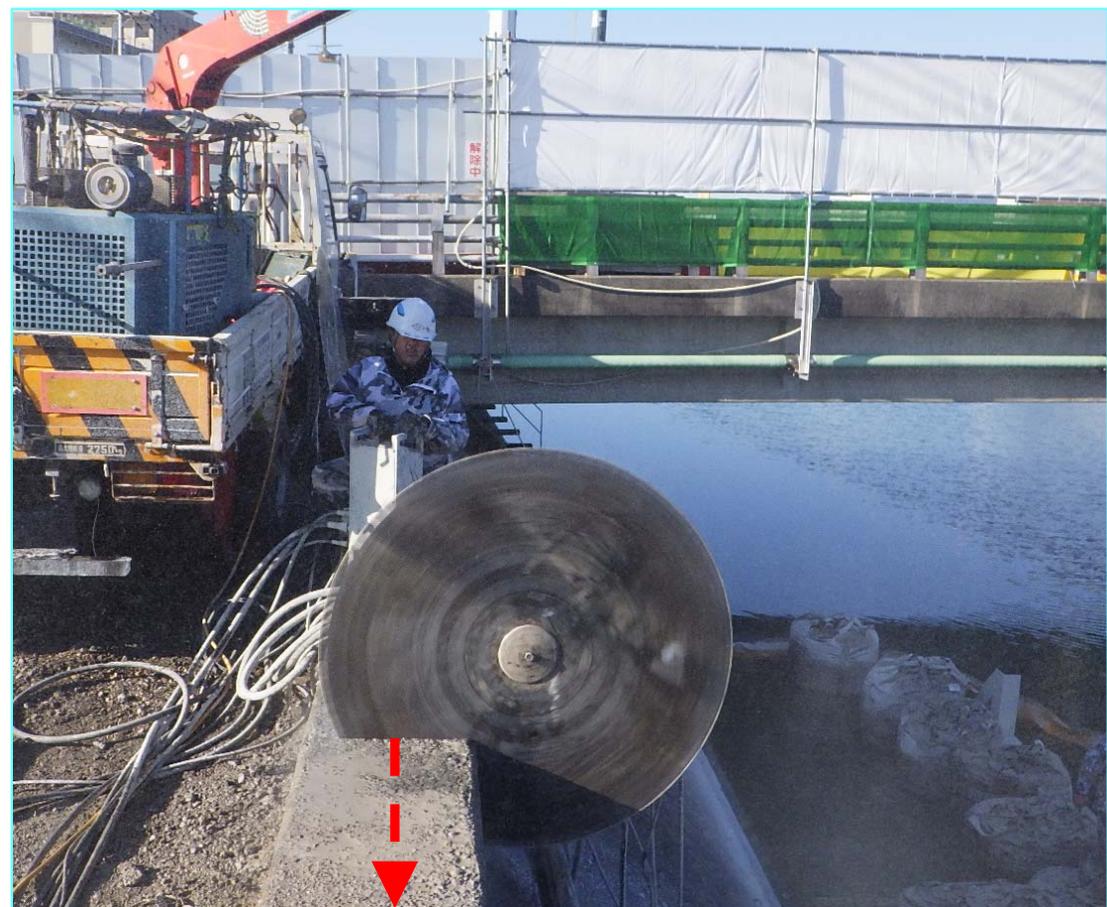
静的破碎①

《既設護岸・既設橋台》

【ウォールソーイング工法】

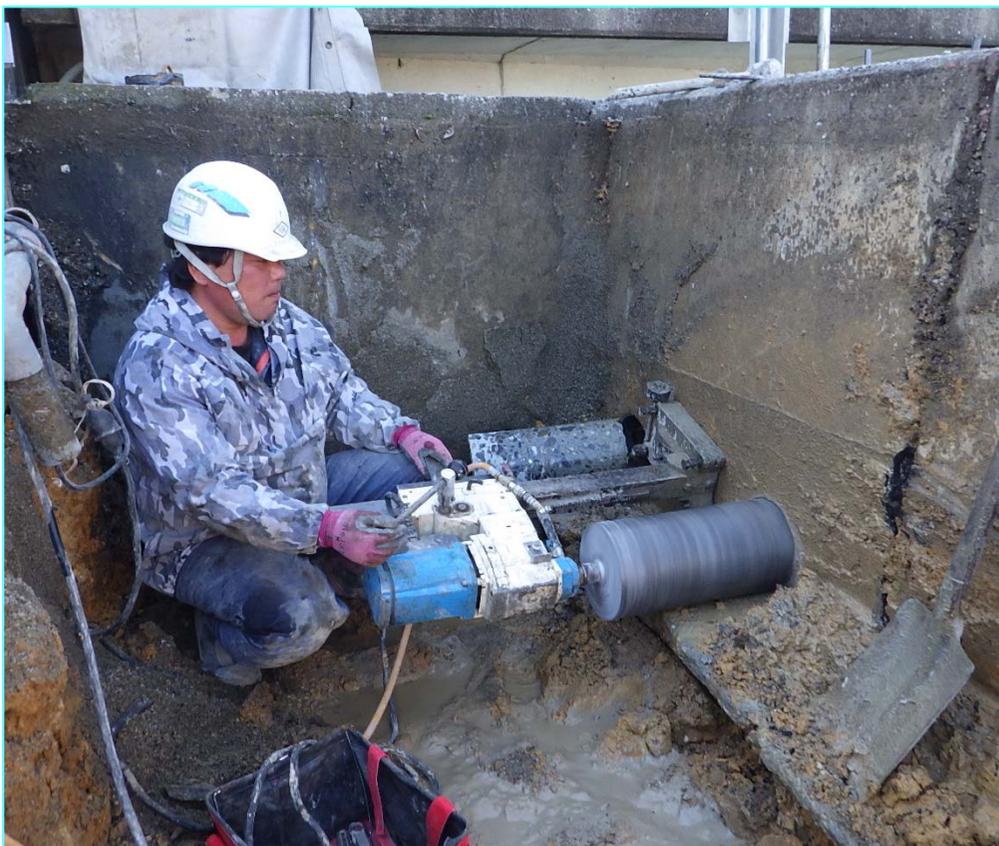
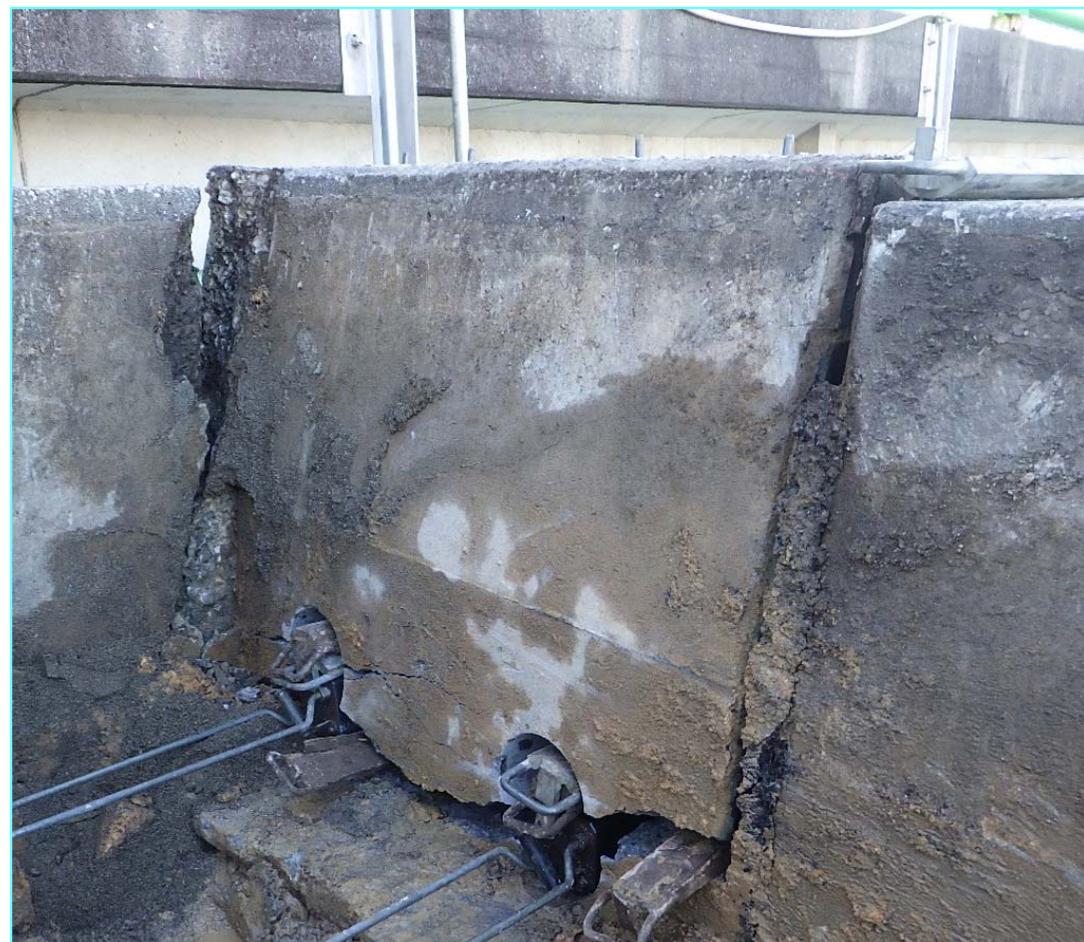
静的破碎②

《既設護岸》

【バースター工法】

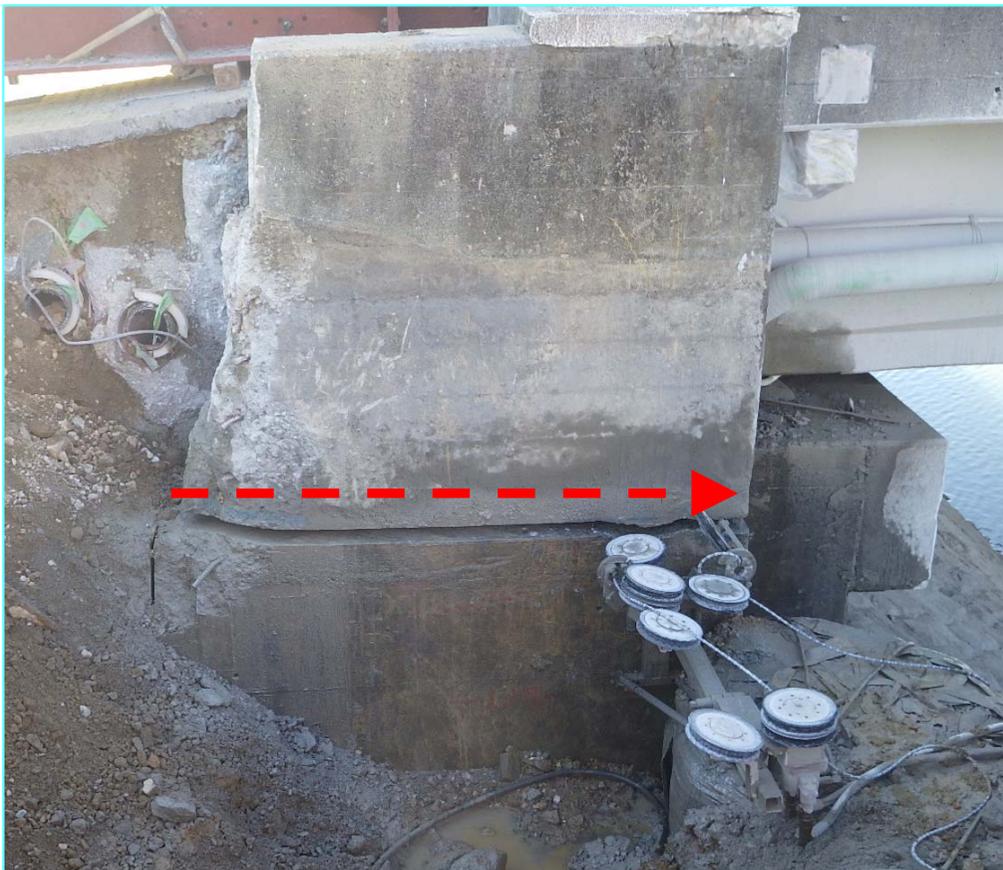
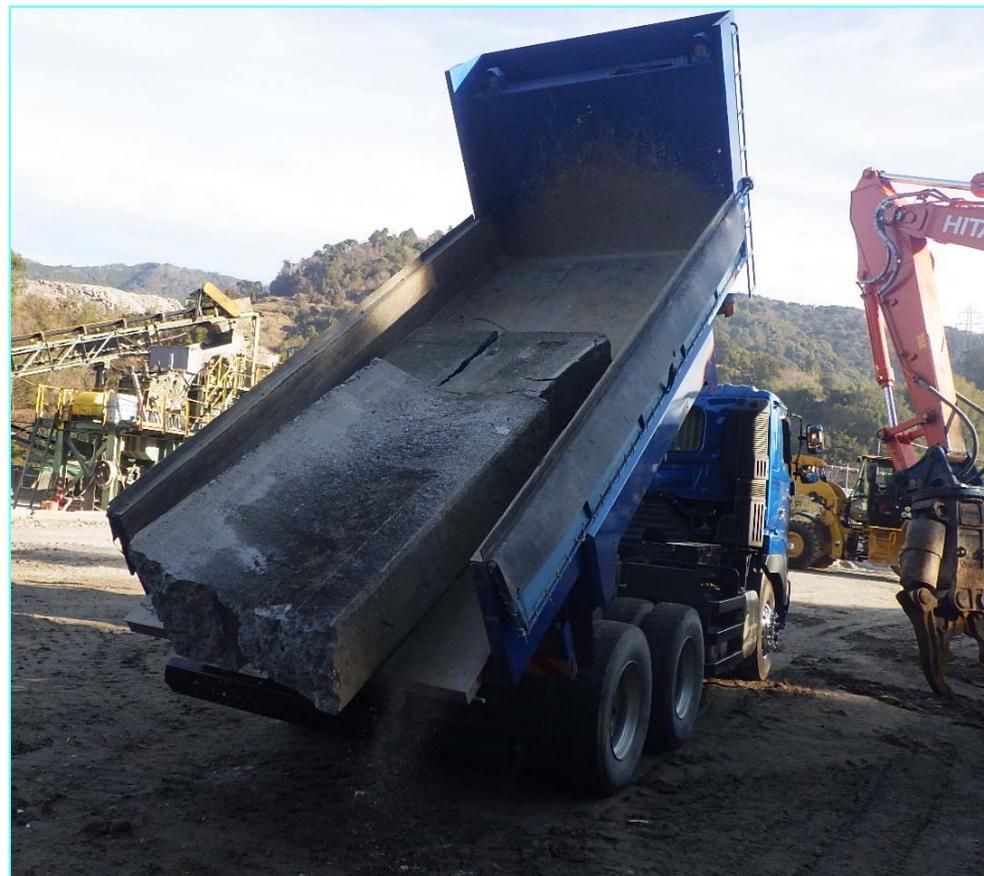
静的破碎③

《既設護岸・既設橋台》

【ワイヤーソーイング工法】

【塊のまま処理場に運搬】

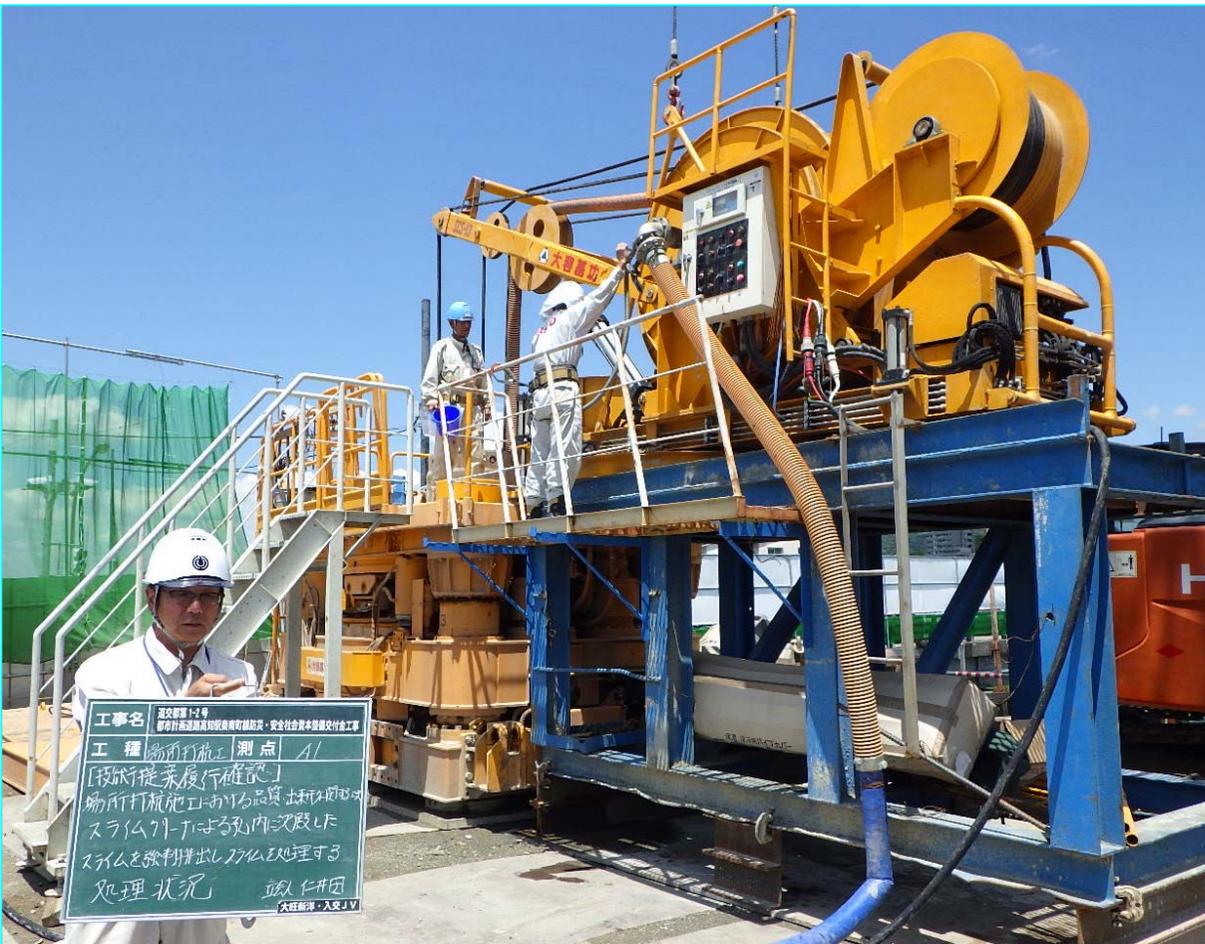
【スライム処理状況】

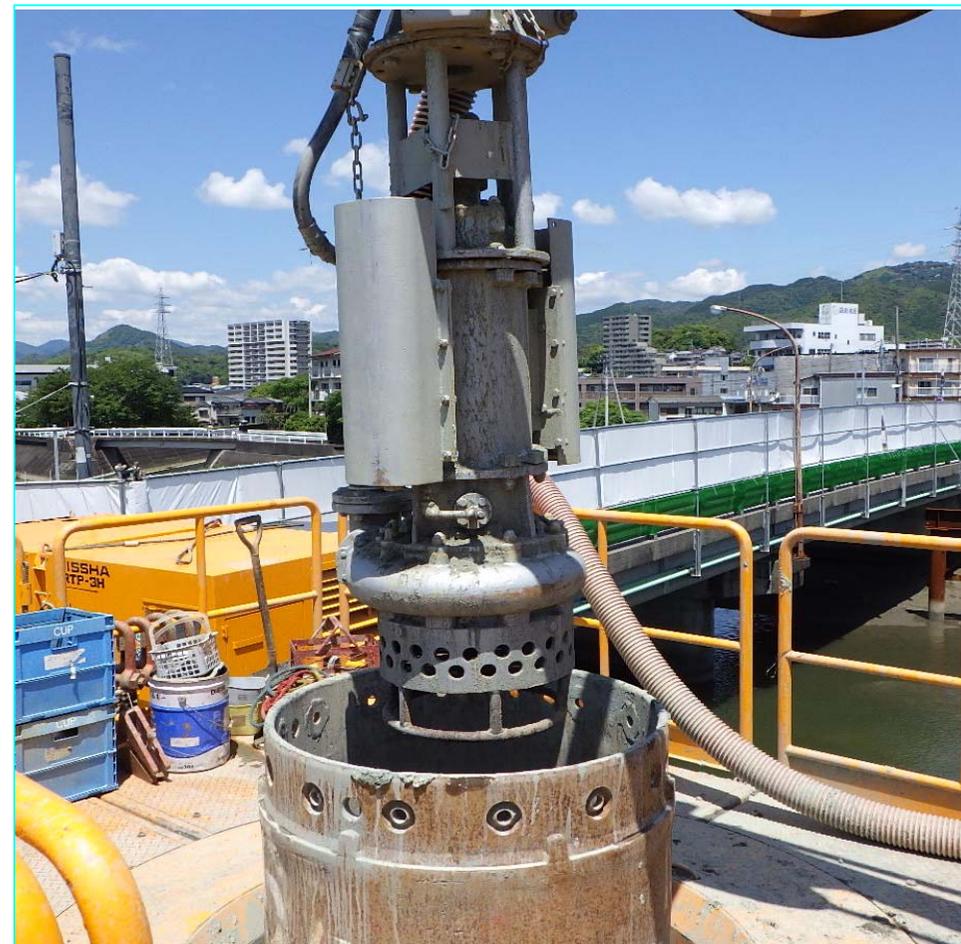
【超深度対応水中サンドポンプ】

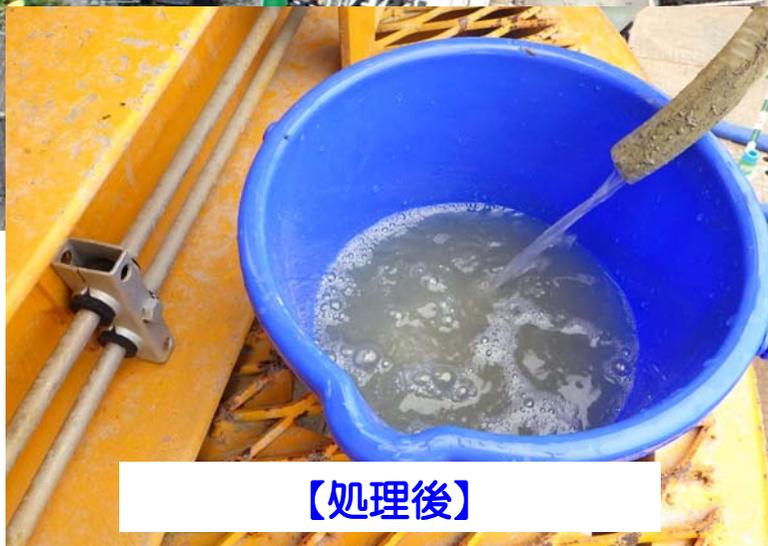
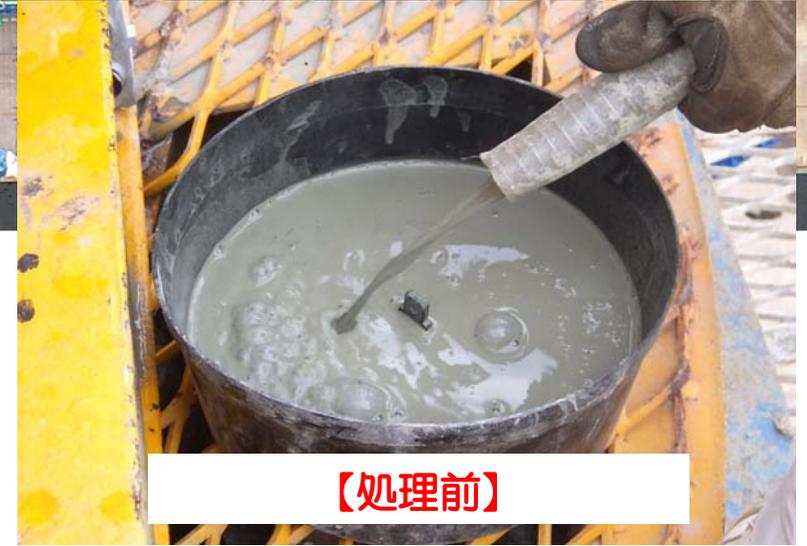
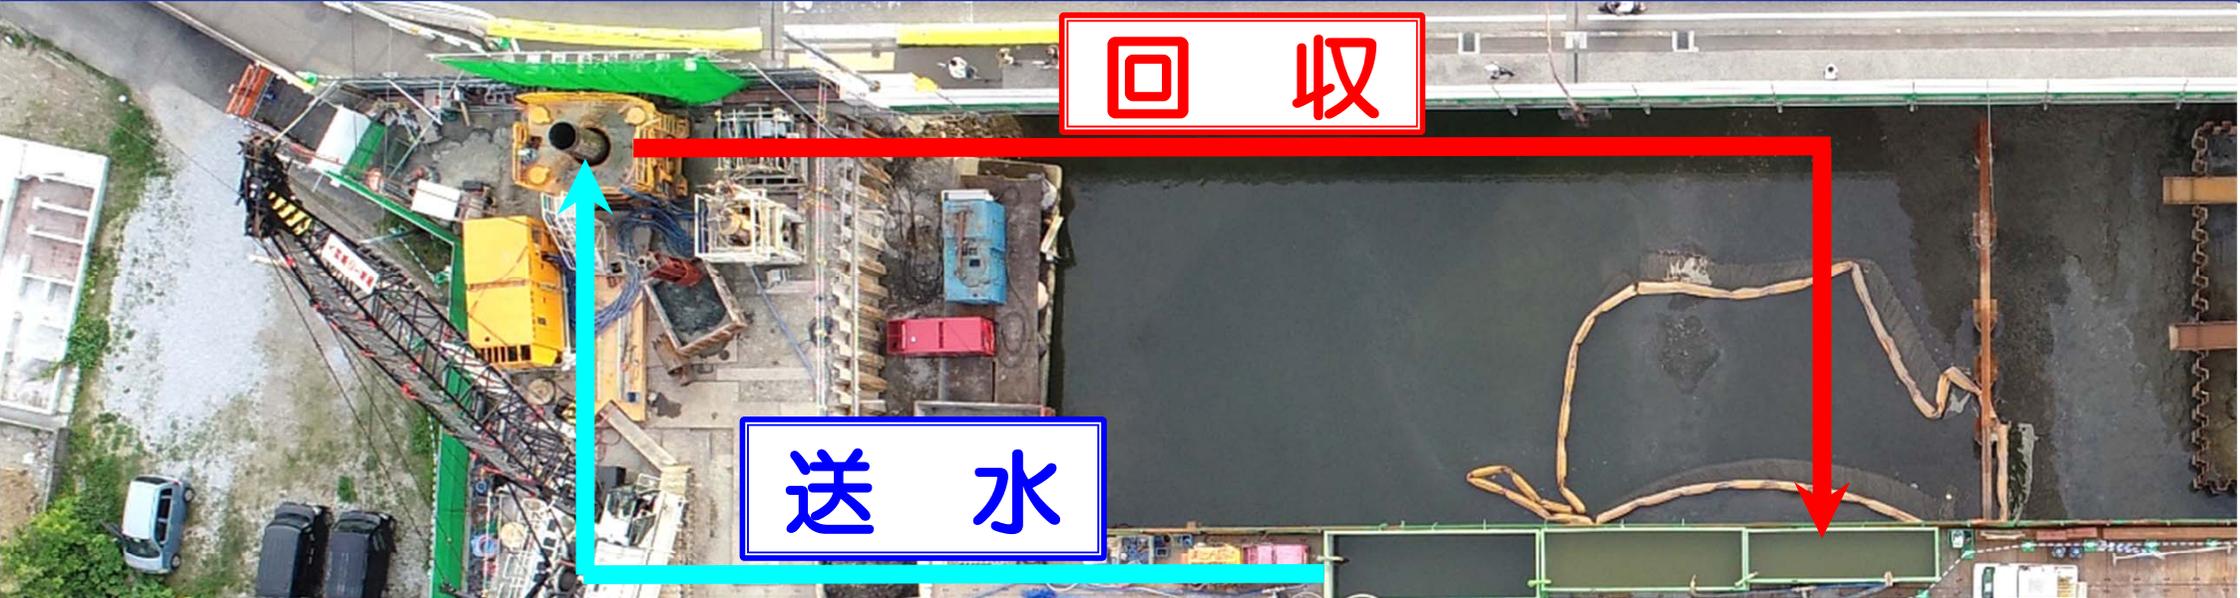
スライムクリーナーの使用

回収

送水

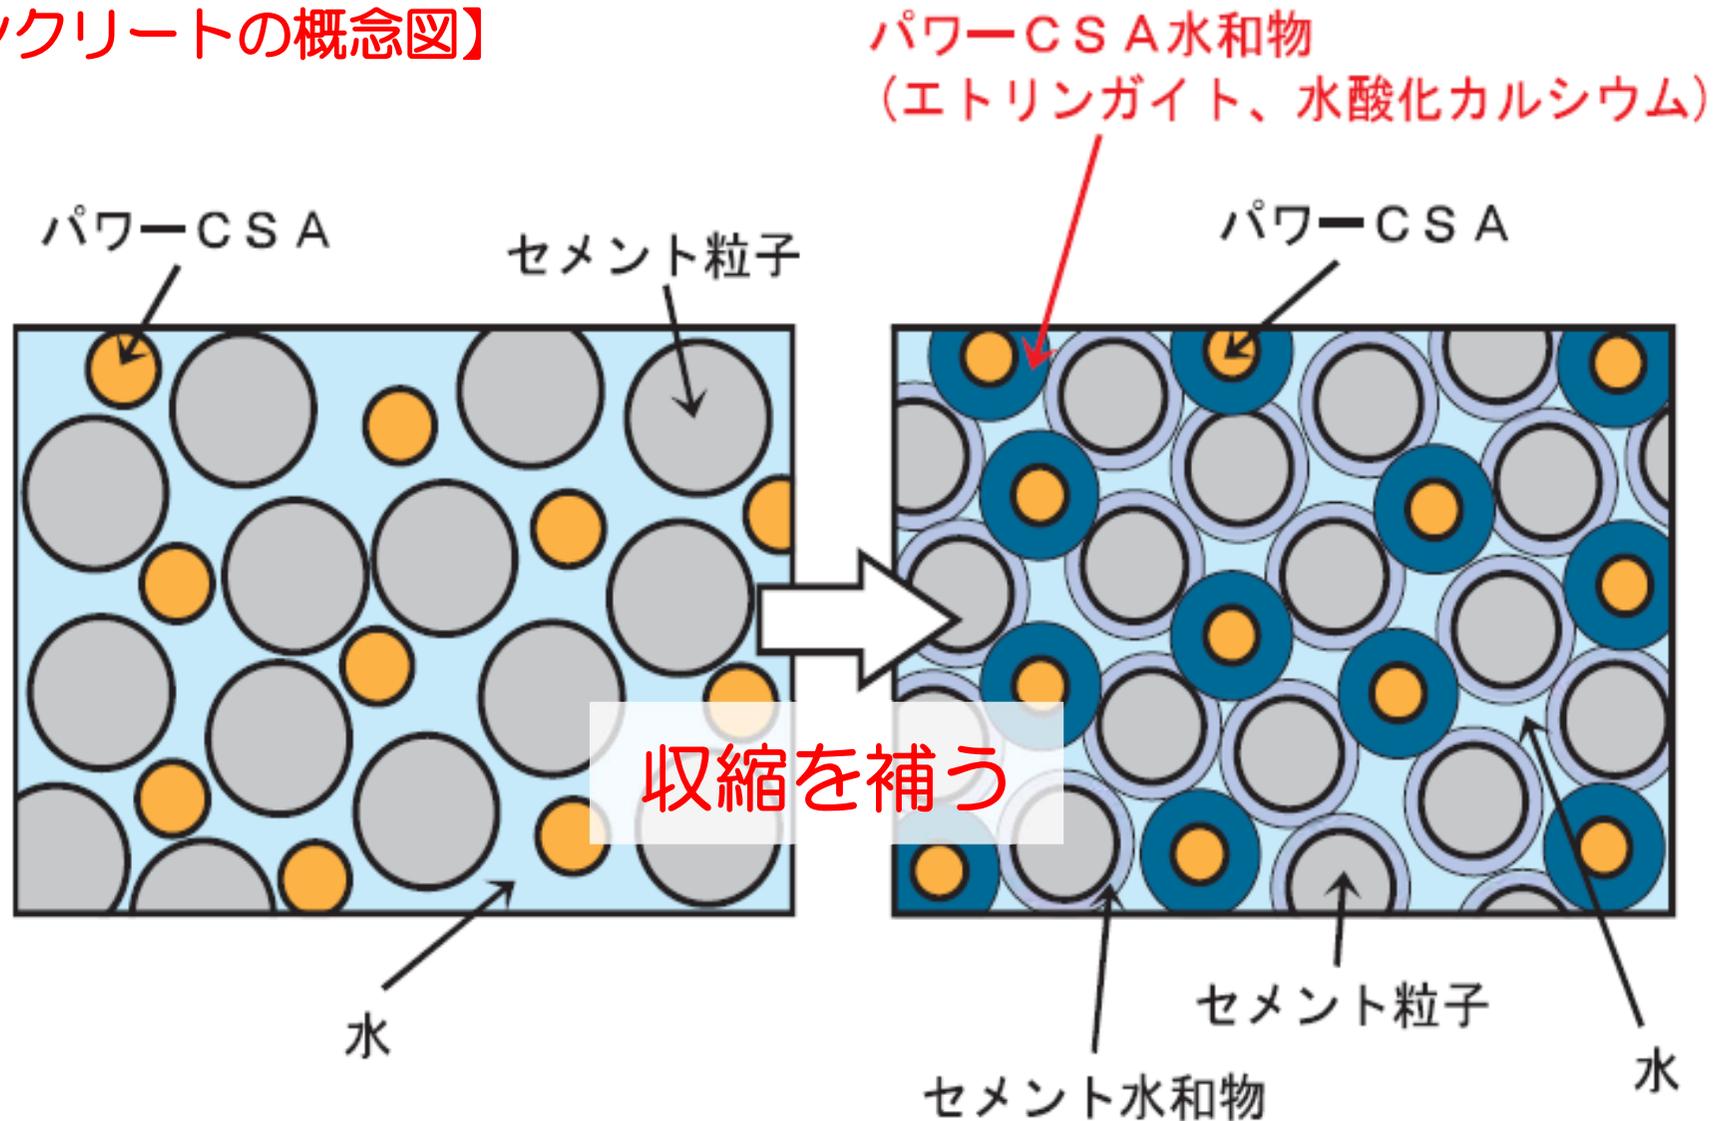
【膨張コンクリートの概念図】

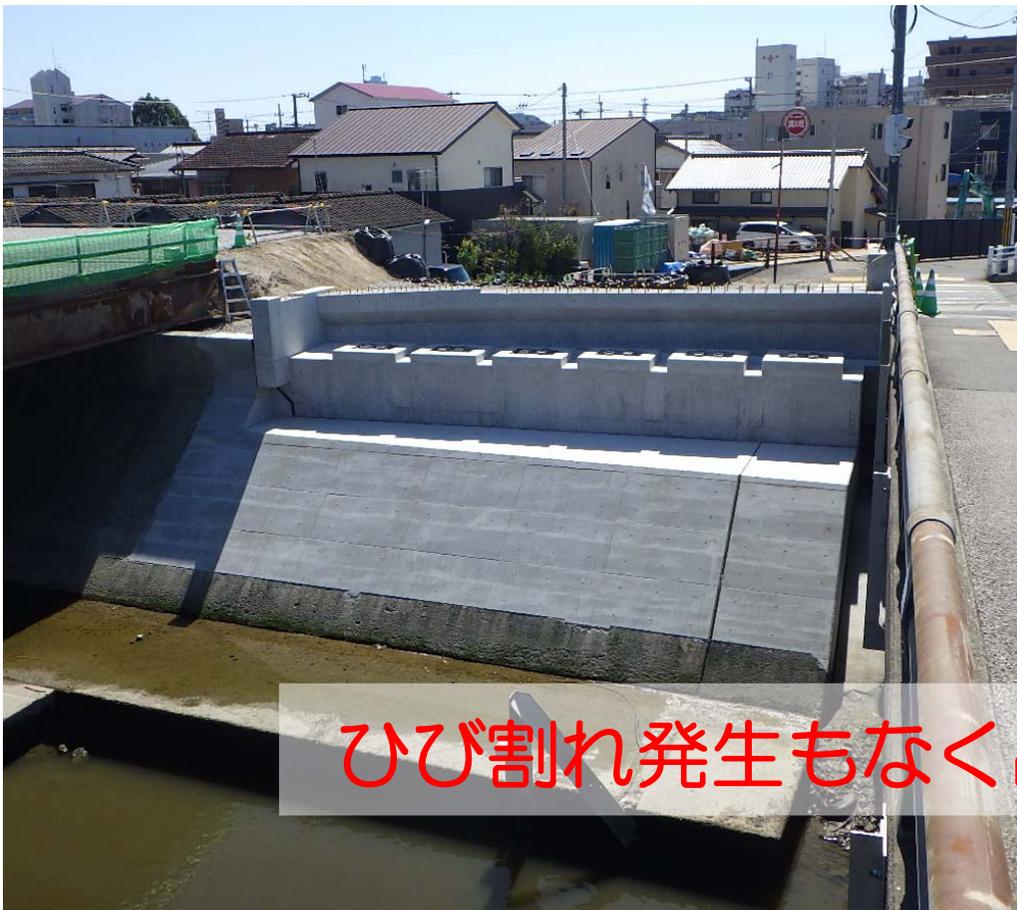
【A1橋台】

コンクリートに膨張材の使用

ひび割れ発生もなく品質の良い構造物を構築

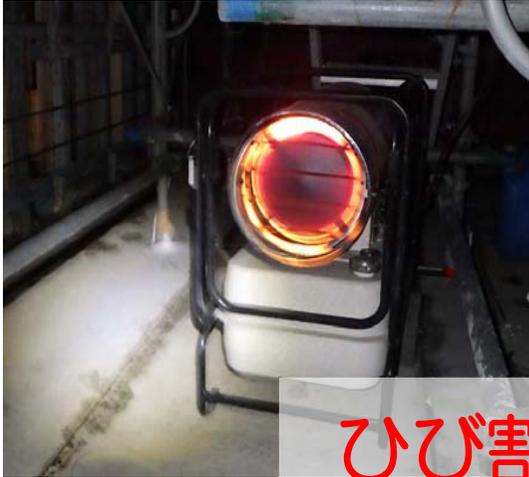
【ジェットヒーター】

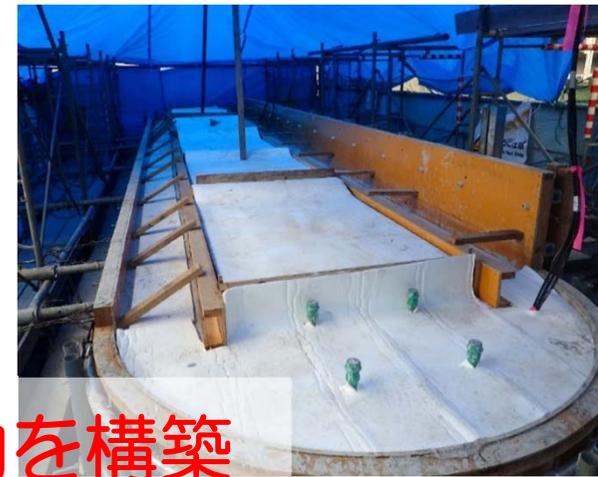
【うるおんマット (天端)】

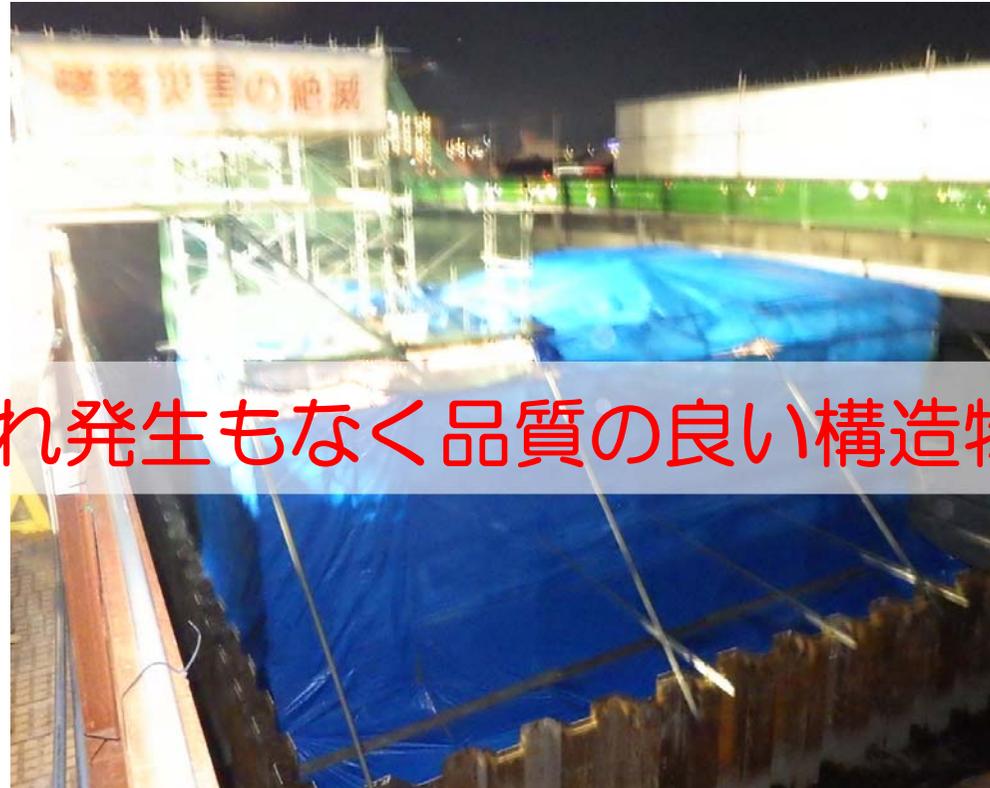
【P2橋脚 柱部 給熱養生 (全景)】

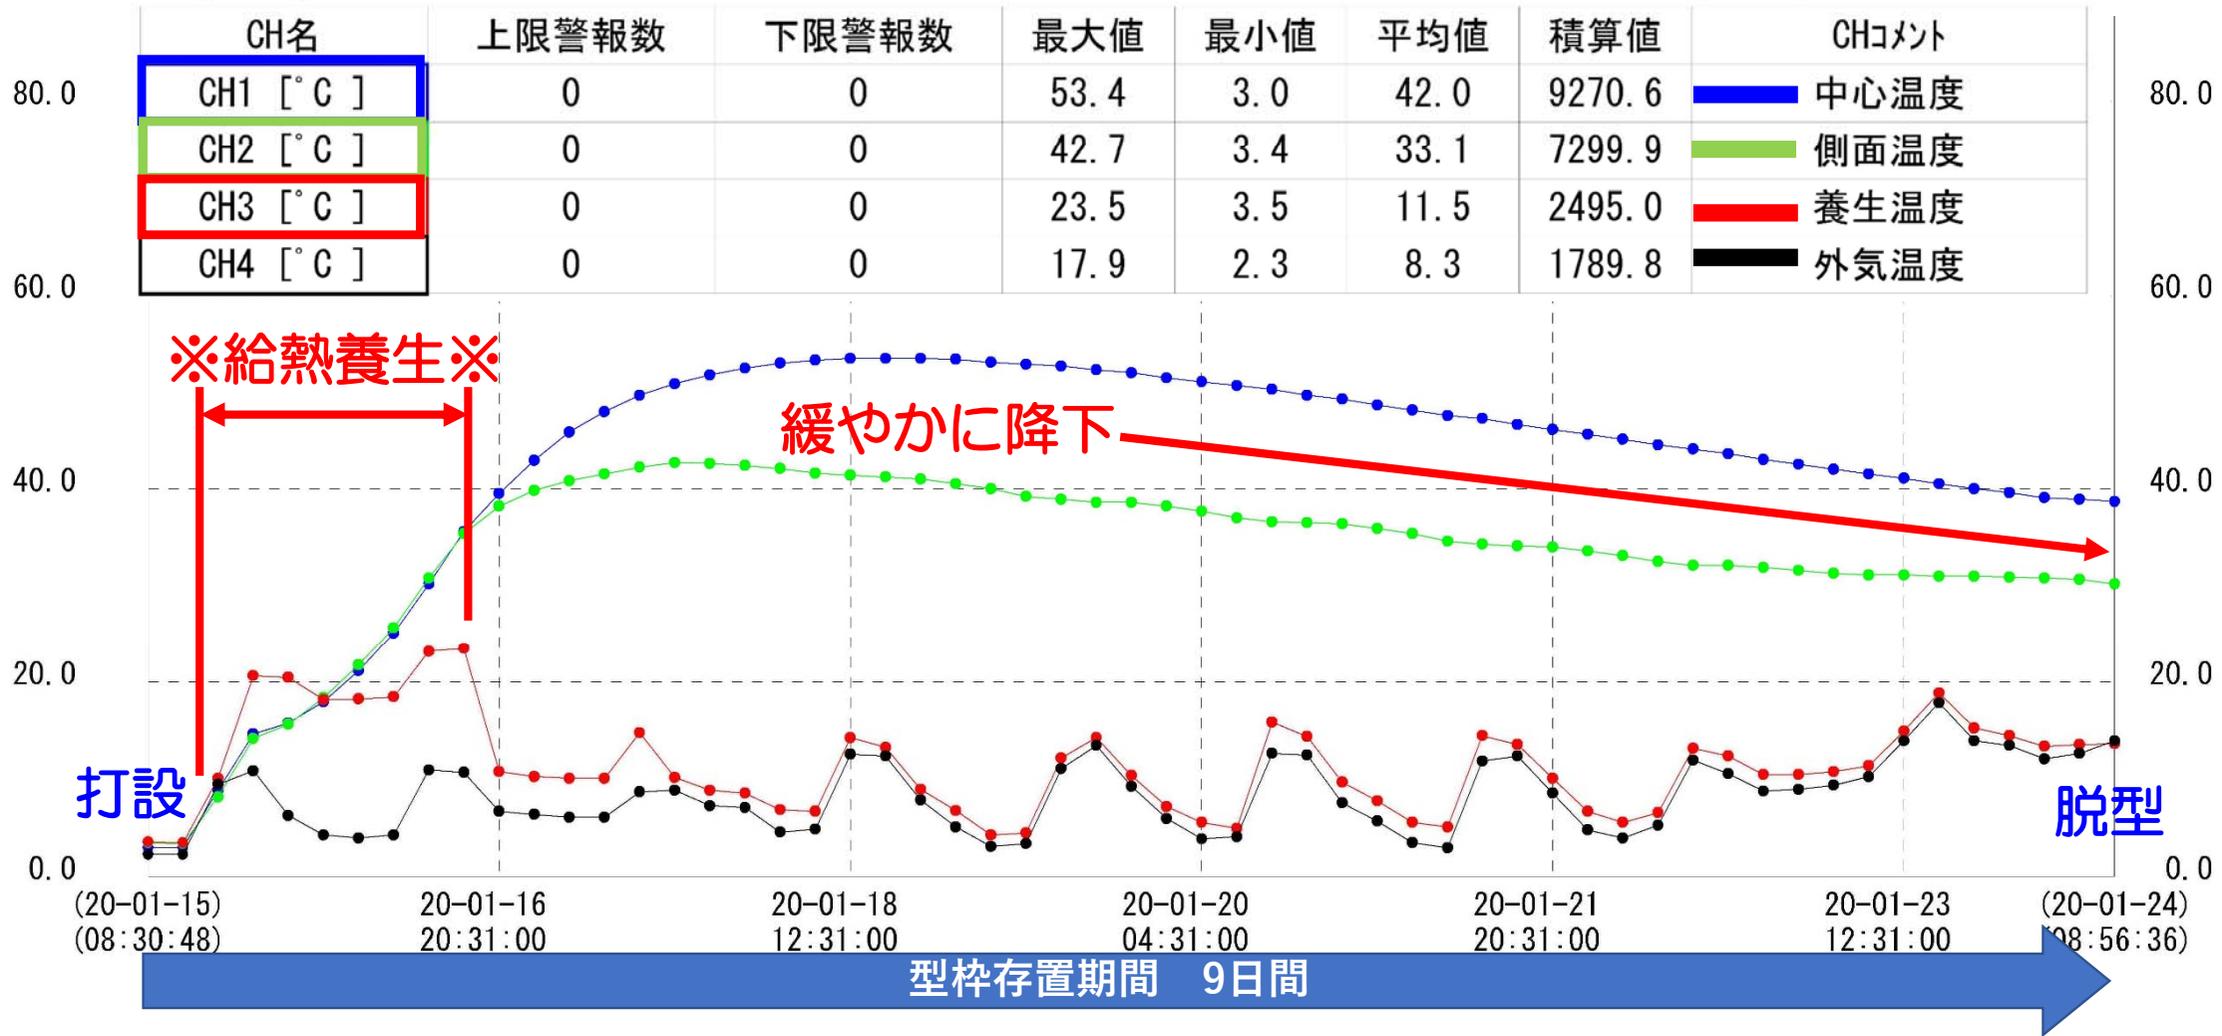
寒中コンクリート対策（温度管理）

CH名	上限警報数	下限警報数	最大値	最小値	平均値	積算値	CHコメント
CH1 [°C]	0	0	53.4	3.0	42.0	9270.6	中心温度
CH2 [°C]	0	0	42.7	3.4	33.1	7299.9	側面温度
CH3 [°C]	0	0	23.5	3.5	11.5	2495.0	養生温度
CH4 [°C]	0	0	17.9	2.3	8.3	1789.8	外気温度
