県道須崎仁ノ線防災・安全交付金（仁淀川河口大橋）工事

令和2年度高知県優良建設工事施工者表彰発表会

発注者：高知県高知土木事務所  
受注者：株式会社 清水新星

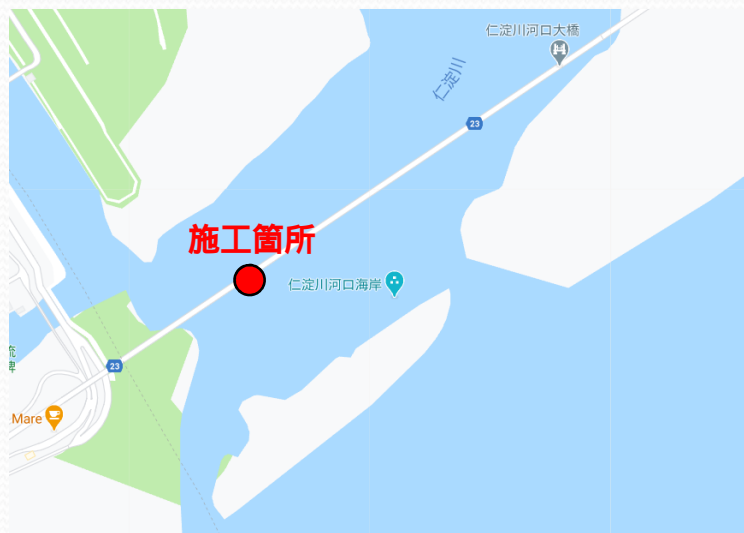
施工箇所は河口に位置し施工性の低下や工程の進捗の遅れが懸念された。

水深約8mでの施工(不可視)となる。

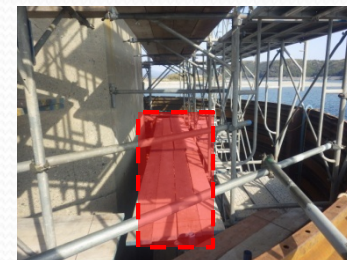
**課題** 狭隘な仮締切内足場で高品質な巻立て工を実施する為に  
出来形・品質・出来栄え向上が課題。

ブラケット部を収納した時に  
やっと作業空間約80cmを確保できる

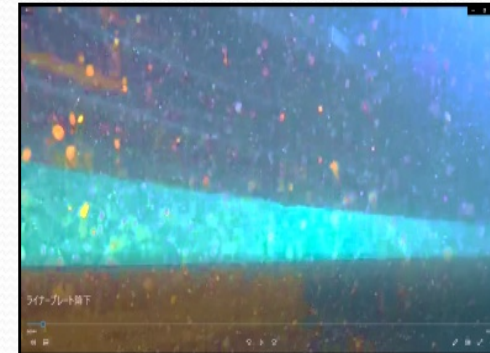
### ライナー吊降し時

水中施工となる仮締切工は通常の陸上作業に比べ不可視部となる事から施工精度の低下を招き、次工程のコンクリート巻立て工への影響が懸念されました。対策として水中ドローンを使用し、ライナー組立・水中コン打設等の各工程の施工状況の見える化を図りました。

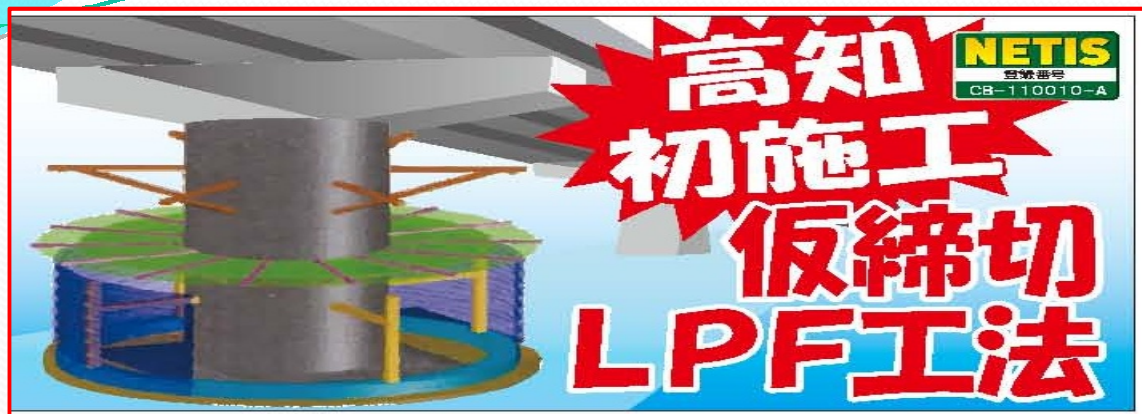
本工事の「仮締切LPF工法」は、既設水中橋脚における仮締切用のライナープレートを設置するための技術です。NETIS：CB-110010-VE（特許）

Liner Plat Form  
ライナープラットフォーム

- 1位 W=14.0m×H=7.5m (青森県)
- 2位 W=11.5m×H=9.0m (福岡県)
- 3位 W=10.5m×H=9.5m (当工事)

大きさは全国3位

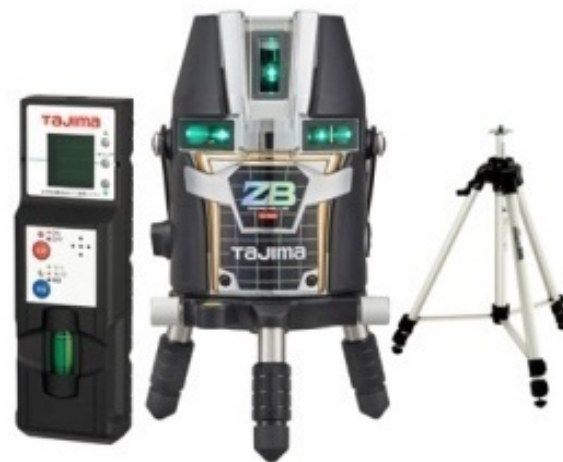
高性能レーザー計測器

精 度  $\pm 0.81\text{mm}/10\text{m}$   
(到達点距離精度  $\pm 1.0\text{mm}/7.5\text{m}$ )

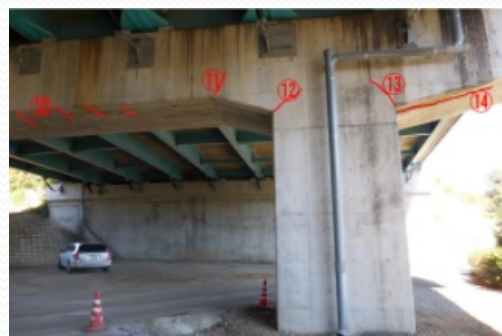
FD-15未混入コンクリートのひび割れ例

メーカー調査資料 [ 他工事での施工実績 ]  
未混入の場合 14箇所にクラック発生  
混入の場合 1箇所のみクラック発生

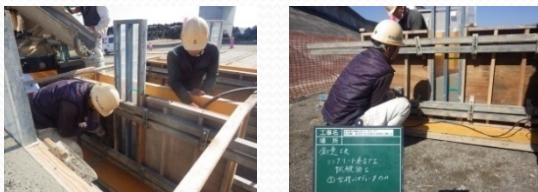
### 試験施工実施

コンクリート打設に携わる全作業員を対象に、一部可視型枠を使った試験施工を実施しました。施工に伴う不合格要因を特定し改善を図り、その結果を基に打設計画及び施工手順を定めました。

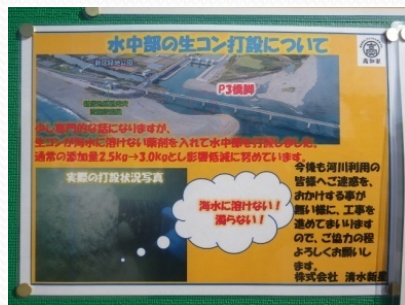
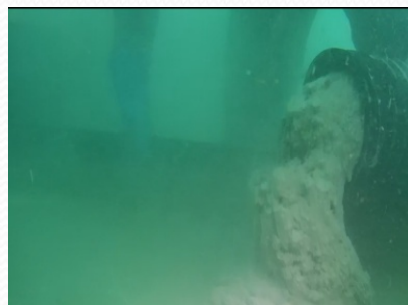
## 水中不分離コンクリートの混和剤の添加量を増加

仁淀川河口内での工事となる現場特性を踏まえ、水中不分離コンクリートへ混和剤を増量した。また、型枠剥離剤に分解性の高い材料を使用し、周辺環境への負荷を低減しました。
