工事概要

工事名:港改修(防安)第07-01-1号奈半利港改修(地方)工事

工事場所:高知県安芸郡奈半利町乙

工事内容:防波堤(II) L=18.5m

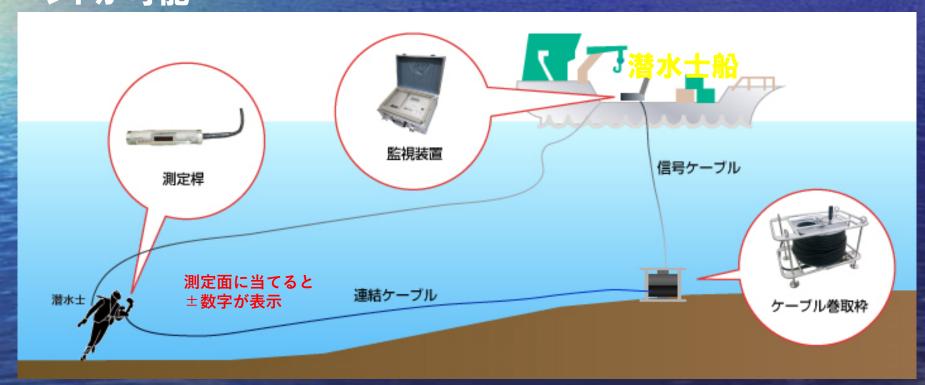
CT水中水準測量装置は、測定器を水中KBMでゼロセットすれば、常時 土数字が表示され、測点に限らずピンポイントで計測でき、また、潜水士船上の記録係と連携し、測定値のプリントが可能

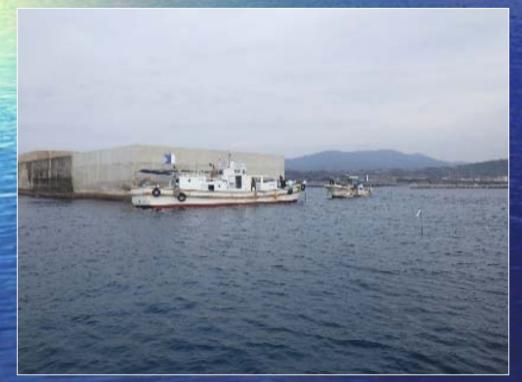
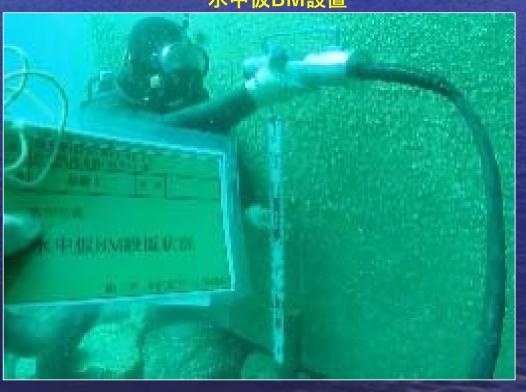
潜水士船での均し作業

課題①について ICT水中水準測量装置の活用状況

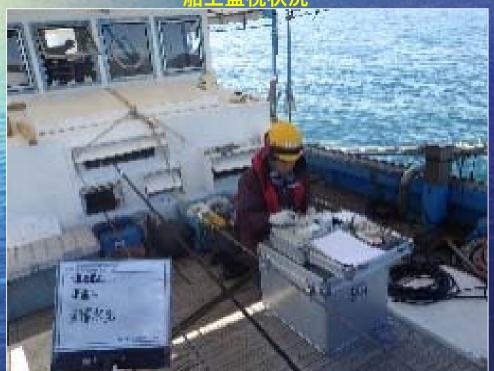
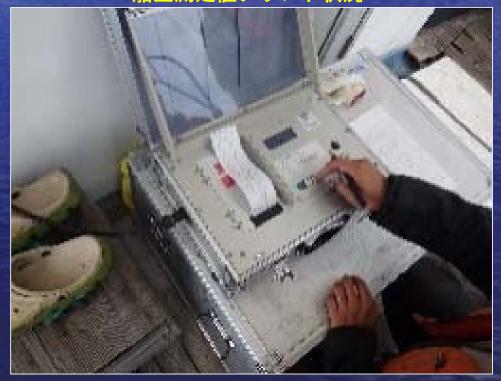
船上測定値プリント状況

ICT水中水準測量装置の活用状況

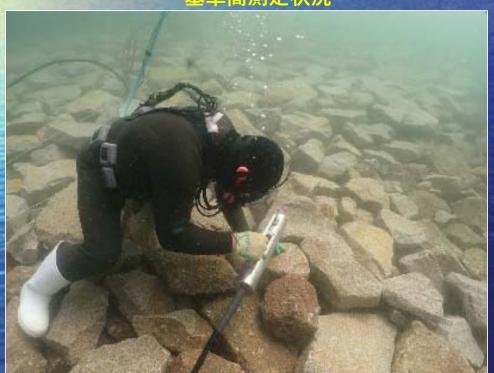
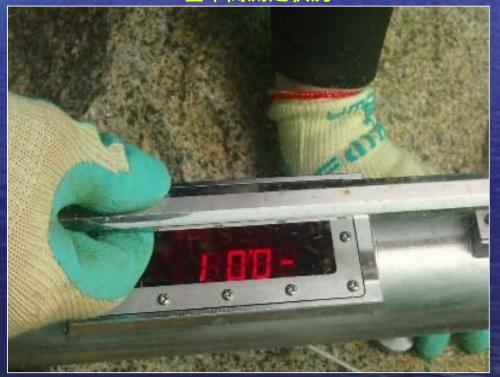
ICT水中水準測量装置の活用状況

基準高測定状況

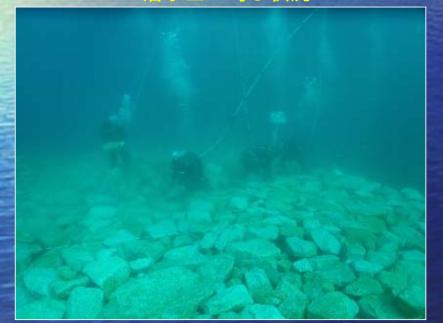
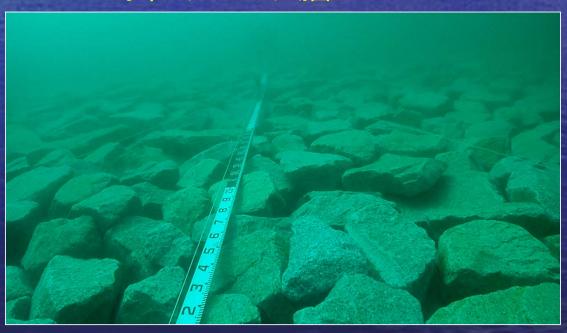
課題①について 水中ビデオカメラの活用状況

潜水士の均し状況

水中ビデオカメラ動画

でT水中水準測量装置を導入することにより、スタッフを使用して管理する事が出来ないような波浪の日でも捨石均し高さの正確な確認ができることから、捨石均し精度は、本均し及び荒均しとも規格値の50%以内を確保できました。

又、水中ビデオカメラを使用することで、不可視部を可 視化し発注者に高評価を得られました。

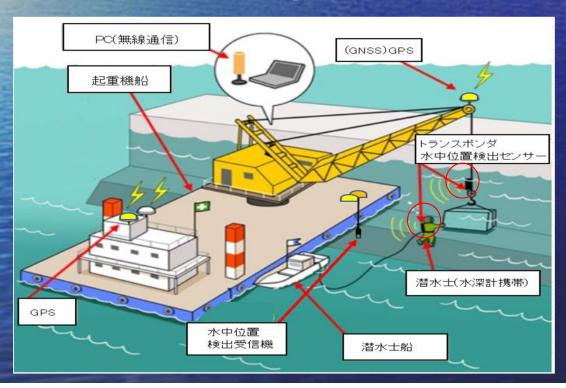
にて潜水土位置監視システムは、GNSS(GPS)の受発信により、 潜水士位置とクレーン吊り位置を可視化する、潜水士災害防止 安全システムです。

トランスポンダにより、リアルタイムに位置情報は発信され、その情報は、クレーン運転席のPCモニターに表示される装置です。

トランスポンダとは?

水中位置を検出することができる携帯発信機です。

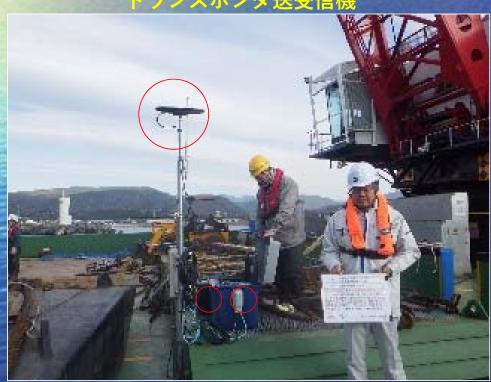
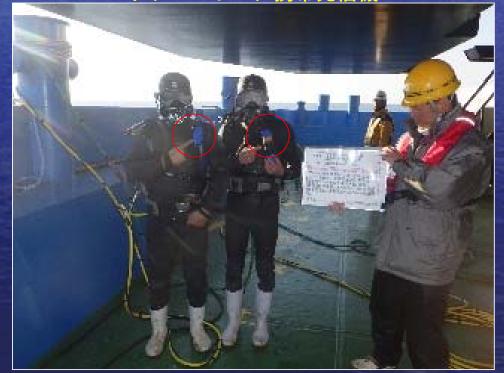
ICT潜水土位置監視システムの活用状況

トランスポンダ送受信機

トランスポンダ携帯発信機

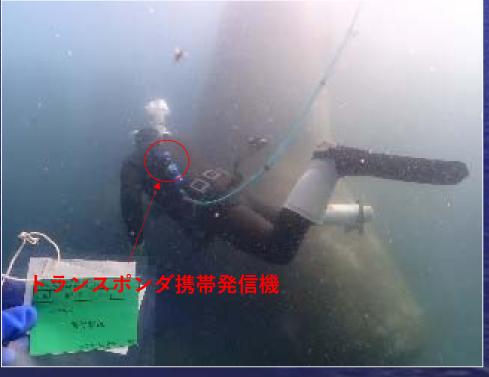
課題②について ICT潜水土位置監視システムの活用状況

トランスポンダ携帯発信機

潜水作業時

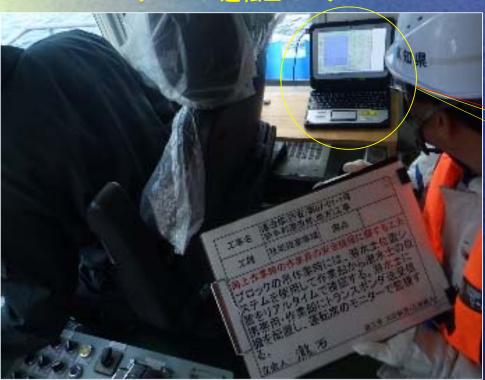
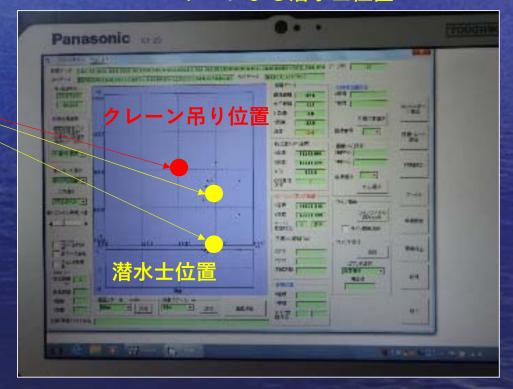
ICT潜水上位置監視システムの活用状況

クレーン運転士モニター

モニターによる潜水士位置

ブロック据付時に各潜水士の水中作業状況を可視化す ことで、ブロックへの挟まれや潜水士の送気ホースの 巻き込まれ等のトラブルを未然に防止することできま した。

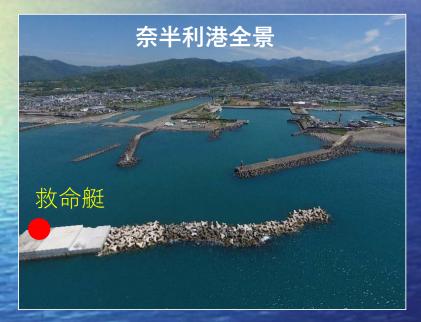
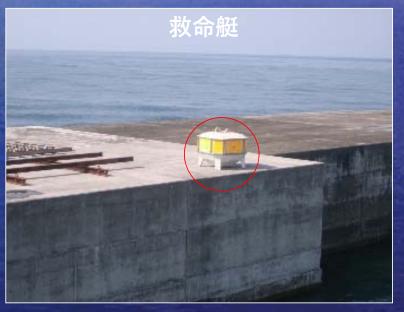
#2について 動命起による南海トラフ地震対策

救命艇 大人12名乗り 非常食・非常照明 酸素取入口完備

作業船は、地震発生後速やかに沖に避難。 沖防波堤上で作業員は、海上孤立するため 救命艇に避難。

東日本大震災の教訓を生かし、必ず起こるといわれる 南海トラフ地震対策として救命艇を設置し、避難訓練 も行い、避難手段を増やしました。

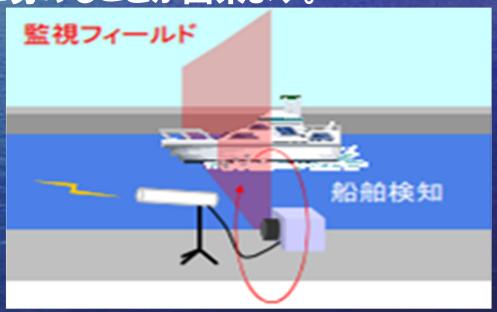
ピープーがリアシステムとは、航路を横断するレーザーで、船舶の通過を検知し、その情報は無線LANにて安全監視船の回転灯を点灯させるシステムです。回転灯点灯を確認した安全監視船の船長は、適宜に他船舶に対し警戒業務を行い接触防止に努めることが出来ます。

LEDパネルLIPは、視認性の良い電光掲示板で、他船舶への注意喚起を目的とします。

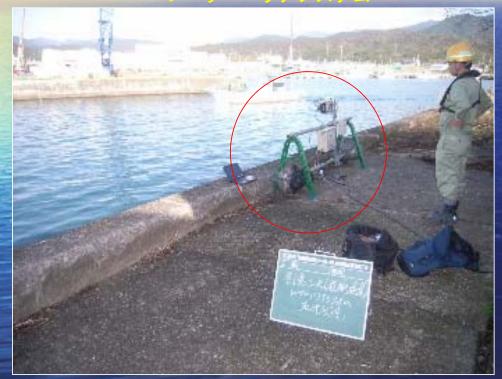
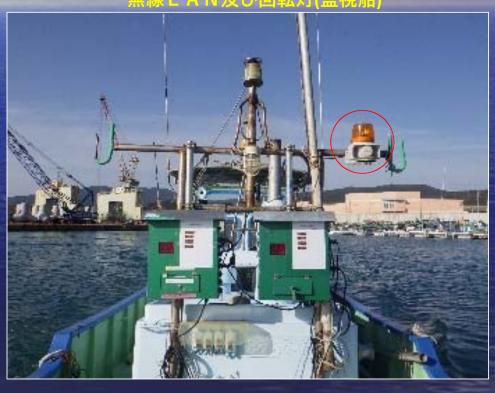
レーザーバリアシステム

課題③について ICTレーザーバリアシステム・LEDパネルLIPの活用状況

ICTレーザーバリアシステムを活用し、死角となる港内からの他船舶の動向を容易に確認することができました。また他船舶への警戒業務も、LEDパネルLIPの使用により、視認性が高く認知し易い状況で、海上交通の安全性が確保できました。

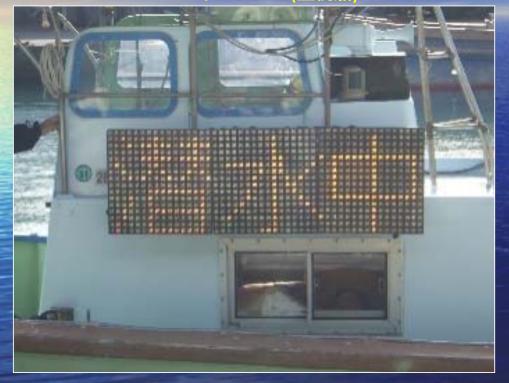
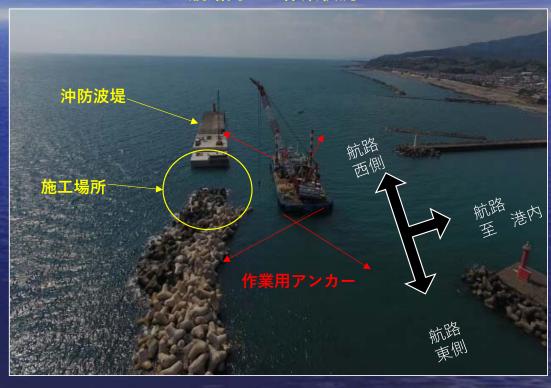
課題③について ICTレーザーバリアシステム・LEDパネルLIPの活用状況

LEDパネルLIP(監視船)

航路内での作業状況

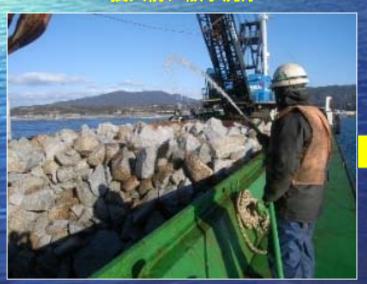
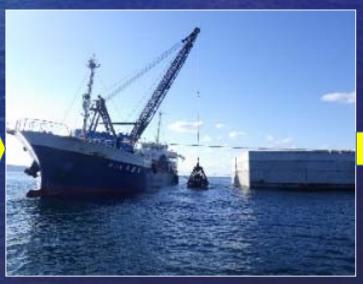
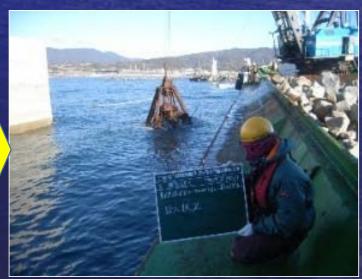
石船による捨石投入時は、予め土砂等の付着物を洗浄した 拾石を搬入した。更に現場にて再度投入前に散水洗浄を行いながら投入した。投入の際は振動、騒音、濁りの拡散防止 を目的として、バケットを海中で開き投入を行った。

投入前に散水洗浄

捨石投入状況

バケット海中開き投入

捨石投入・ケーソン中詰砂投入の濁り拡散防止の結果、漁業関係者とのトラブルや苦情もなく、良好な関係を築くことが出ました。

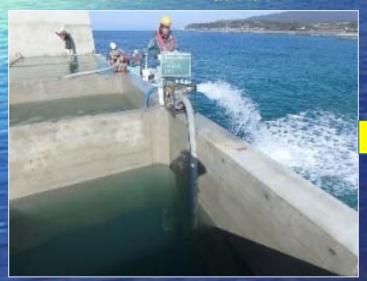
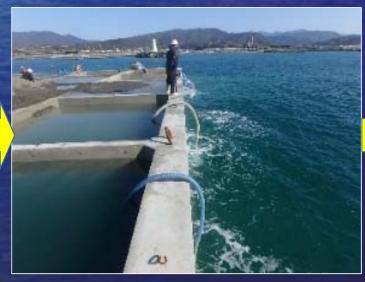
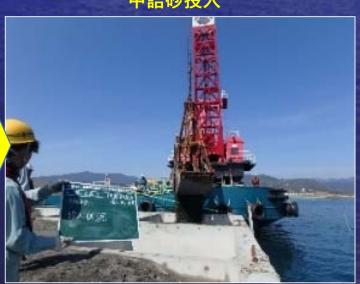
砂船による中詰砂投入は、予め投入量に応じたポンプ排水を行い、また投入期間中も、上澄み水を事前に排水し、濁水のオーバーフローを防止を行った。

投入前ポンプ排水状況

投入期間中 上澄み水排水状況

中詰砂投入
