農村災害第5660-906号 伊尾木地区農村災害対策整備竜王池改修工事

1. 工事概要

ため池堤体改修工事 1式 (竜王池)

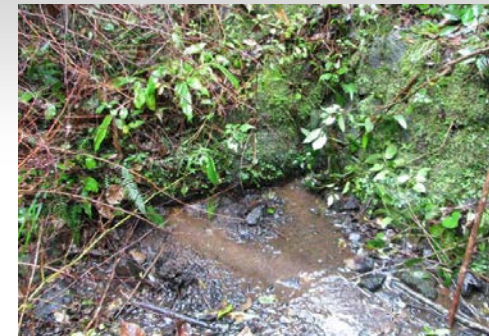
堤体下流部。漏水が見られる。

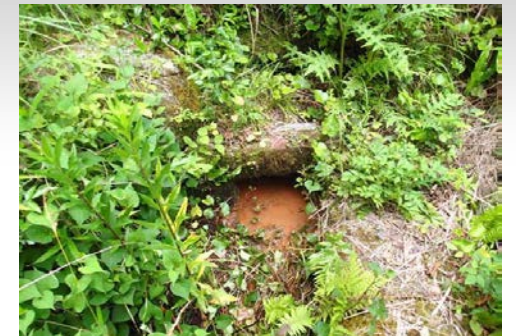
旧底樋。現在使用不可であり漏水も見られる。

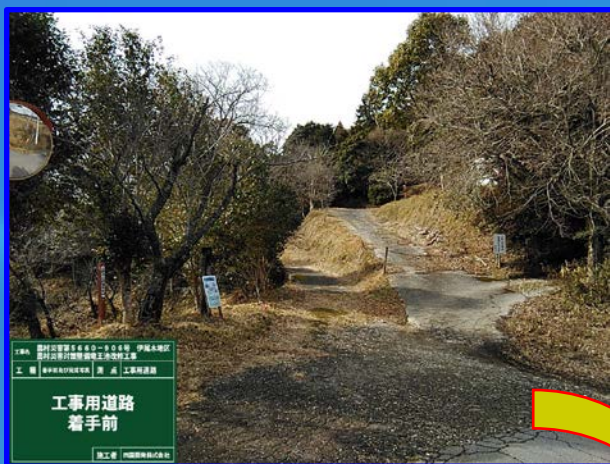
着手前 工事(管理)用道路入口

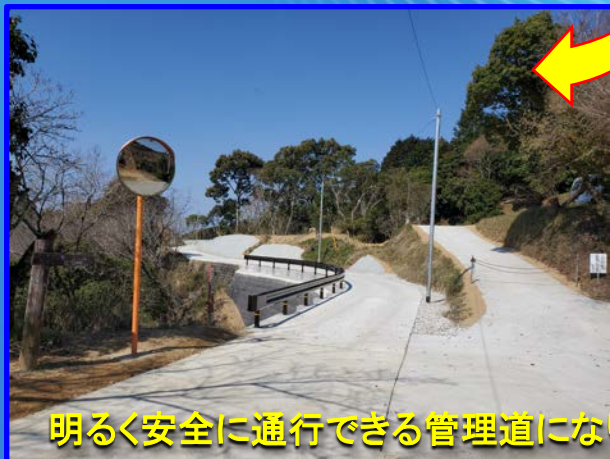
完成 工事(管理)用道路入口

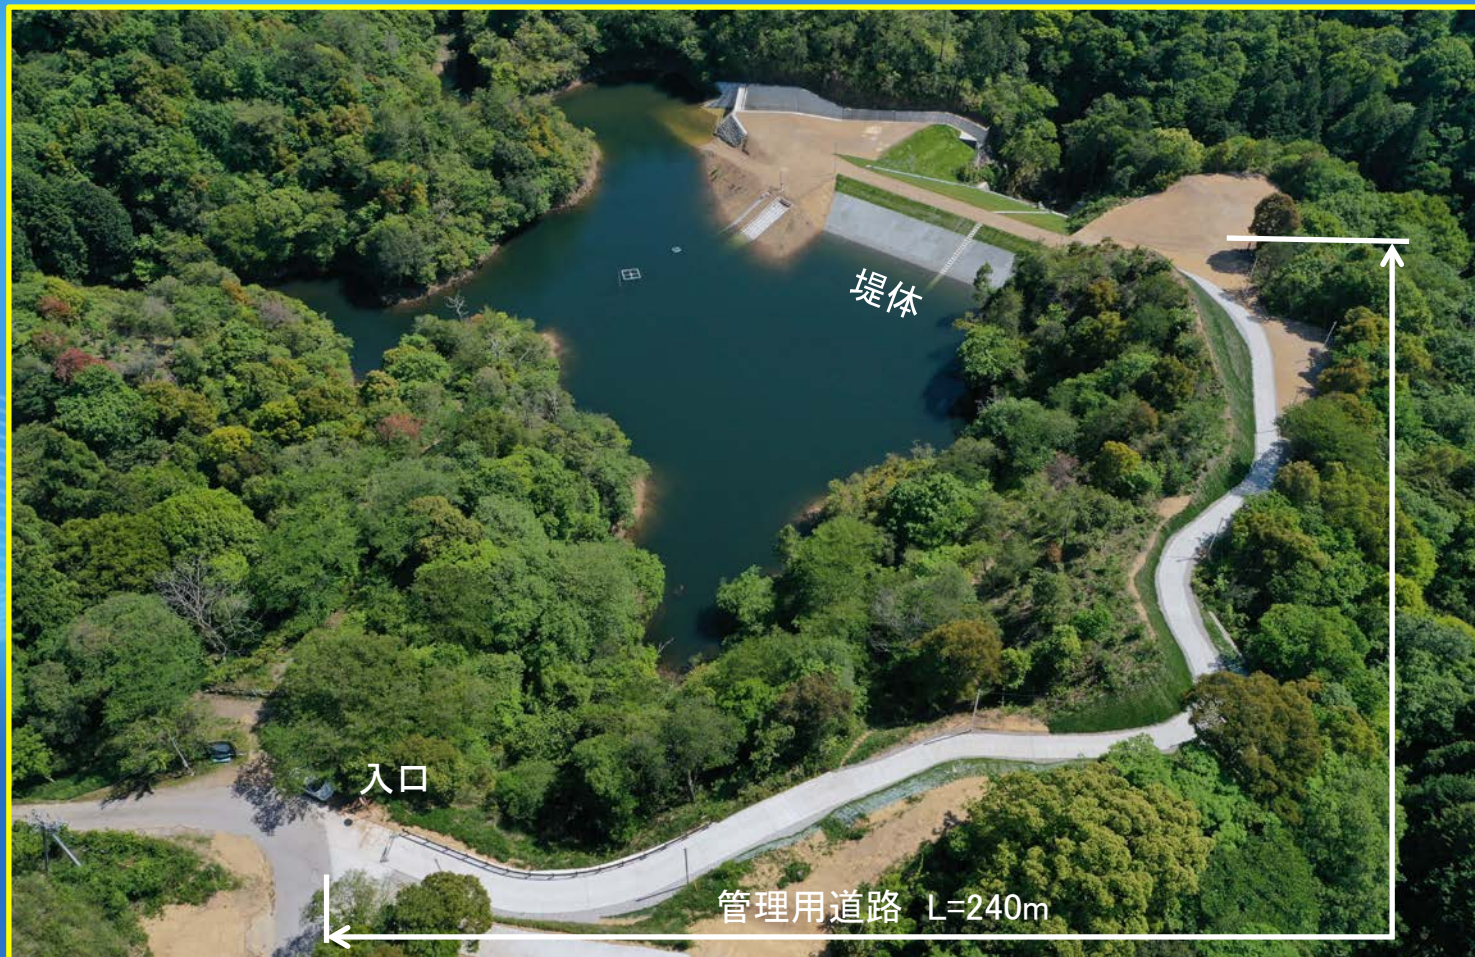
完成 工事(管理)用道路全景

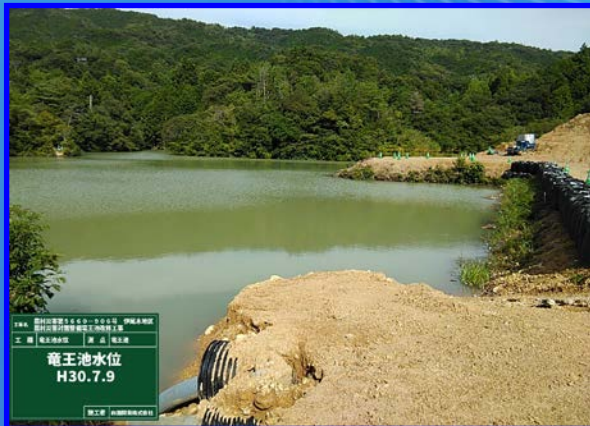
写-①降雨による池の湛水状況

- ・大雨(10～20mm/h)が数時間降り続けると湛水し、池が満水状態になり、施工が再開できるまで10日ほどかかる。
- ・大雨になるとポンプ排水では対応ができない。
- ・盛土箇所は水が溜まりやすい場所で遮水シートを重ねながら粘性のある材料を使用し盛土するため、乾いた状態で施工しなければ品質に悪影響がでる。
- ・乾いた状態で施工しなければ安定した工程や出来形確保等が困難となる。

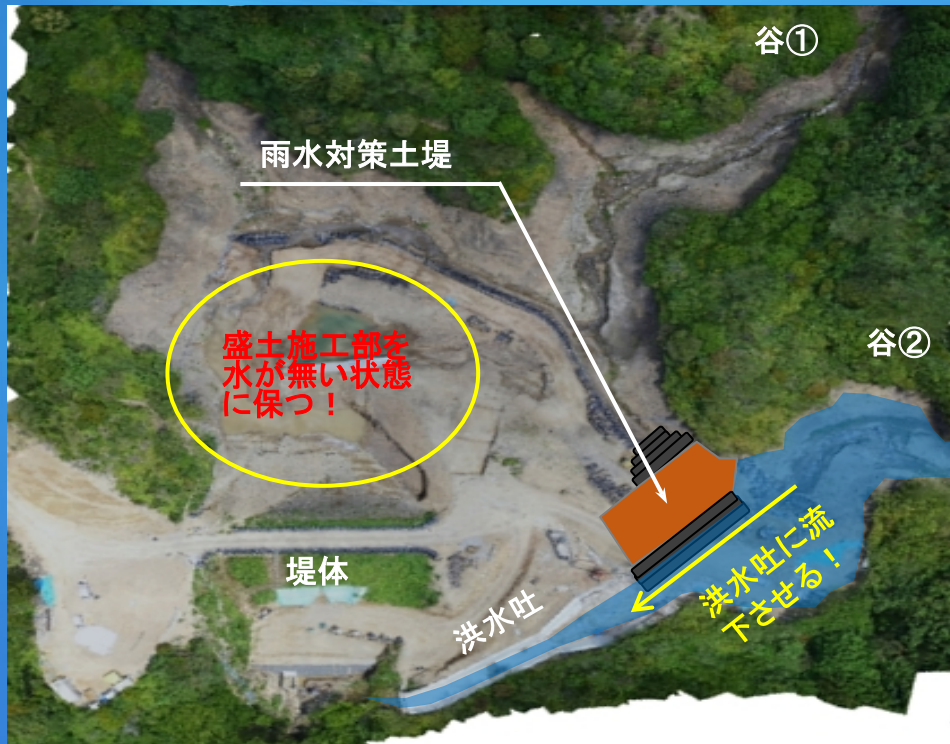
谷②からの流水と降雨時の水は、洪水吐越流部より高くした雨水対策土堤により洪水吐を流下させ、谷①からの流水は排水ポンプによって盛土施工部に流れないように計画し対策を行った。

- (1)池内部(堤体上流側)の堤体盛土は雨水対策土堤を施工することにより、工程ロスを大幅に軽減できた。
施工中の降水量10~20mm以上の降雨回数 = 5回
1日あたりの作業再開までのロス = 10日
以上から、50日の作業ロスを軽減し、さらに工事用道路(盛土部)の撤去等他工事も支障なくできた。
- (2)安定した堤体盛土作業が行え、出来形、出来栄え及び品質が十分満足するものができた。
出来形は、全て規格値の50%を達成。
出来栄えは、工事成績評定で満点(8.5/8.5)。
- (3)品質管理は、ICT施工により転圧管理を行い、RI計器で密度管理を行ったが盛土全層で不合格箇所はなく、再転圧等の手直しもなかった。
- (4)結果として、雨水対策土堤を施工してなければ工期内での完成はできなかった。

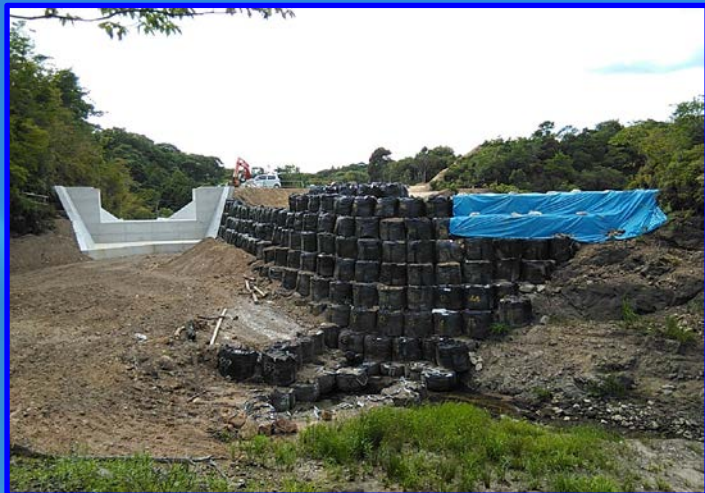
雨水対策土堤 完成

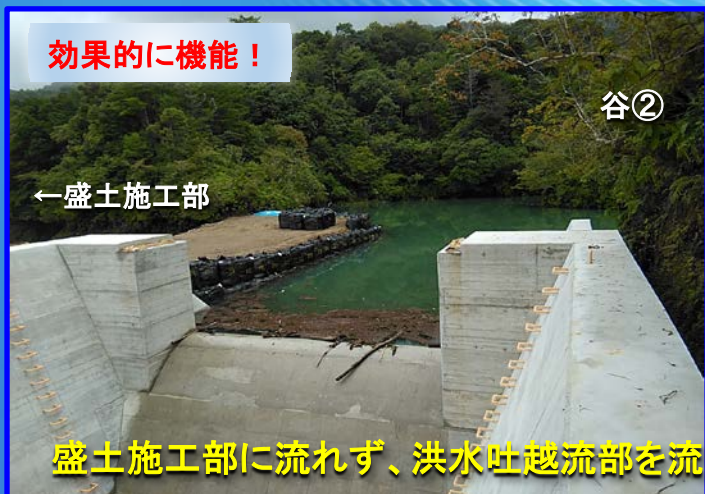
降雨後の状況

盛土施工部に流れず、洪水吐越流部を流下！

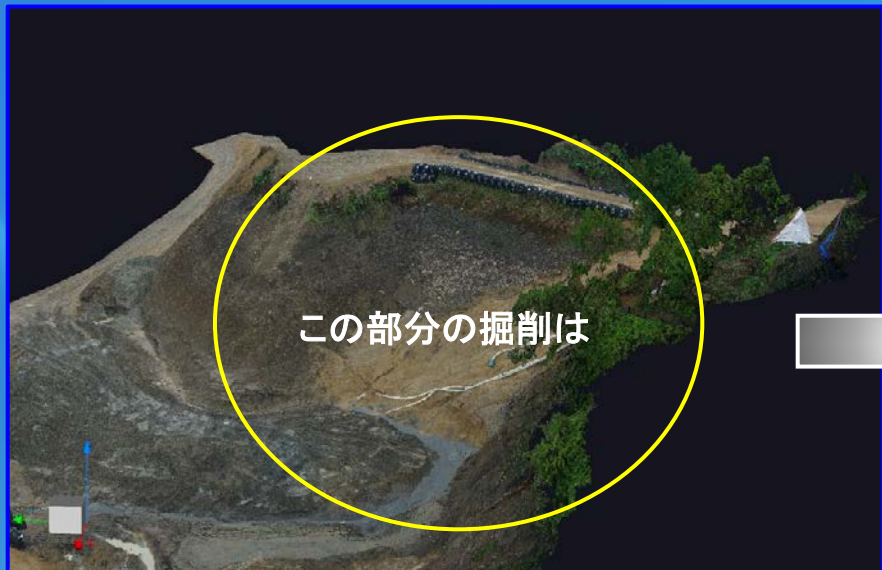
3次元データ画像処理後(堤体上流側)

・3次元データによる複雑な掘削形状の「見える化」により、現場全体での共通認識や理解ができた。

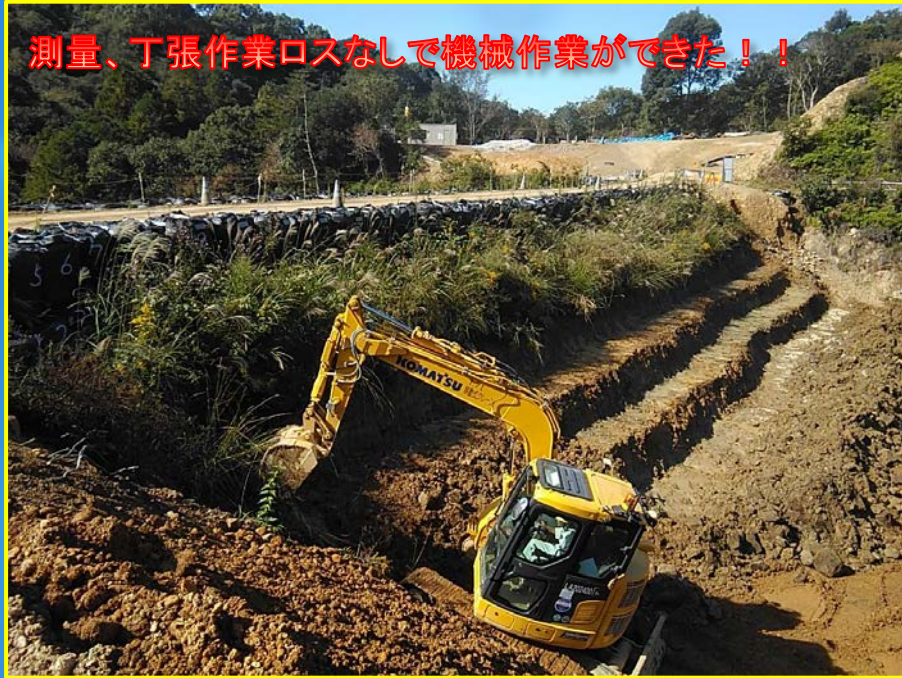
堤体の段切り掘削状況

測量、丁張作業ロスなしで機械作業ができた！！

従来なら1段の段切り掘削を仕上げるの
に半日程度かかるが、ICT技術を活用
することによって、1時間程度で完了し、
すぐに次の工程に移ることができた。

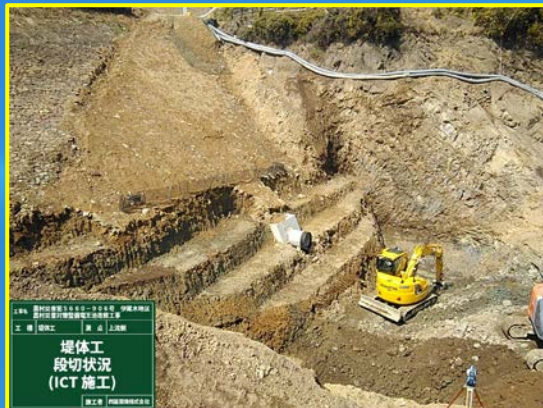
・マシンコントロール(設計ラインで機械が自動制御する)により、高い精度で施工ができた(出来形規格値の50%達成等)。

段切り掘削施工状況

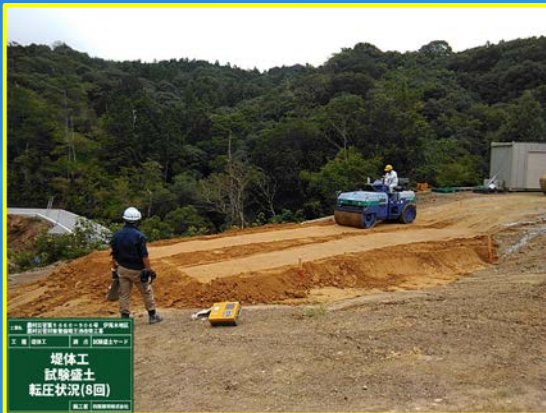
試験盛土

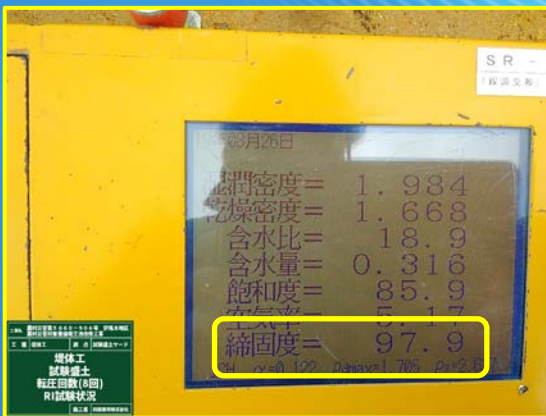
RIで締固め度(95%以上)の確認

8回転圧で決定しました。

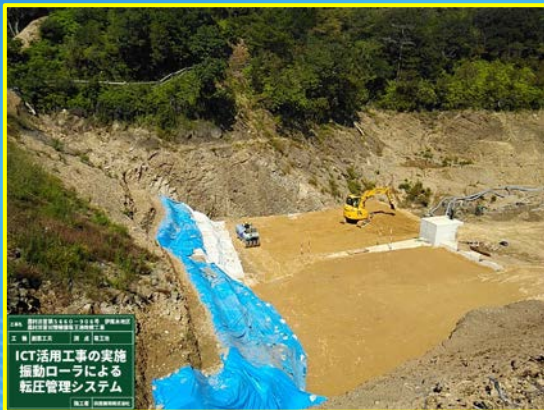
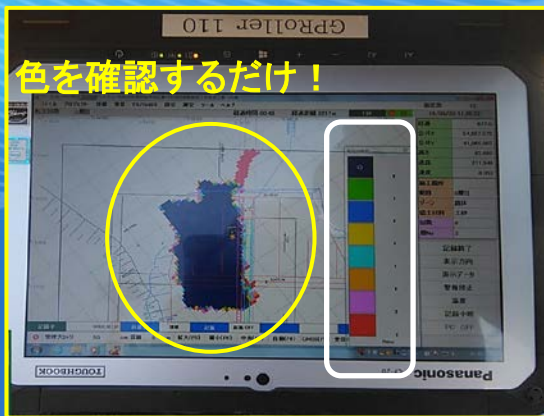
・品質についてもICT転圧管理システムを使用し、所定の転圧回数をモニターで確認するのみなので非常に分かりやすく、高品質が確保できた。

堤体盛土(転圧)施工状況

色を確認するだけ！
下から1回、一番上が8回となっています。

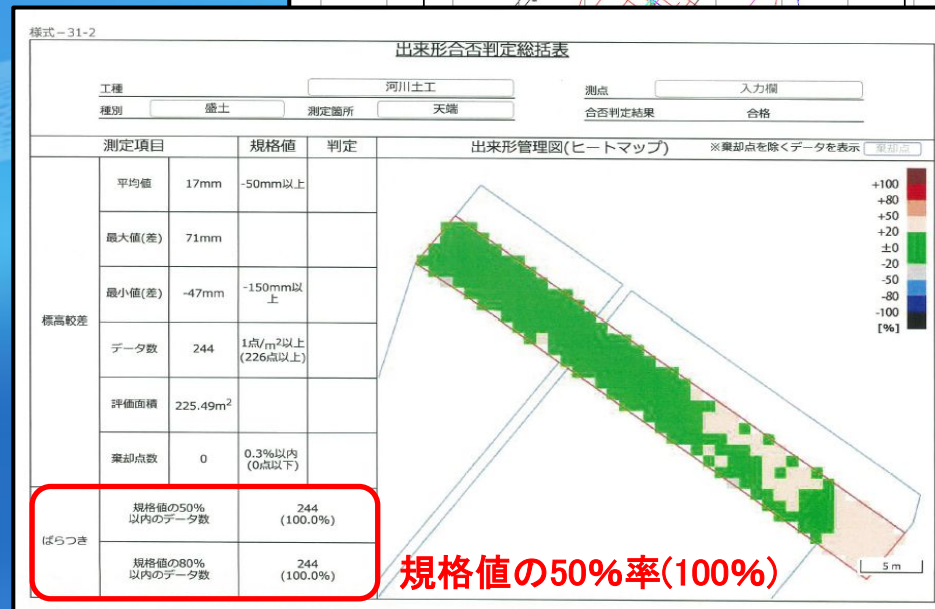
出来形成果品

規格値の50%率(100%)
