和かつば

## 現在の和食ダム

左岸再掘削に向けた準備中！

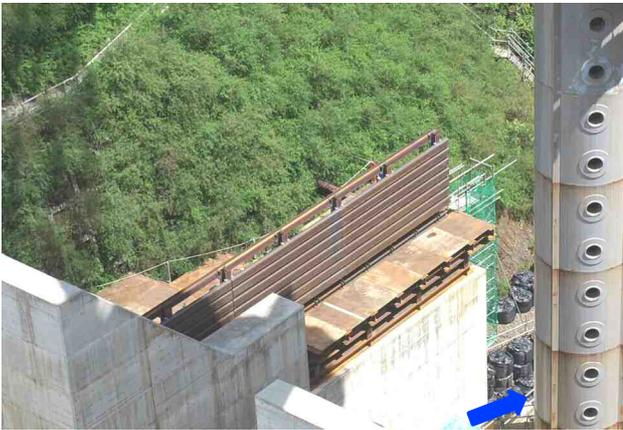
施工中の防護柵。掘削時に万が一、土砂や岩石が落ちてきても受け止めます。

現在、和食ダムでは左岸再掘削に向け引き続き、掘削時に落ちてくる土砂や岩石からダム堤体を保護し、安全な作業を行うための防護柵を施工しています。また、雨天時の路面洗掘による濁水防止対策としてダム上流側工事用道路へのコンクリート舗装や関連工事として新残土処理場へ進入するための仮設道路工事も同時進行中です。

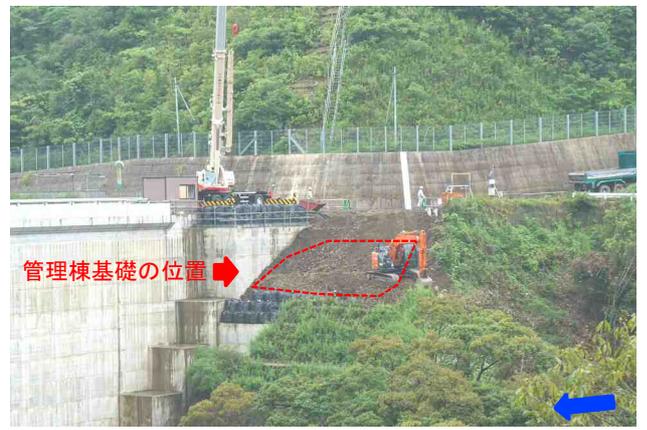
管理棟基礎に影響を及ぼす不安定な岩盤を掘削除去しました。

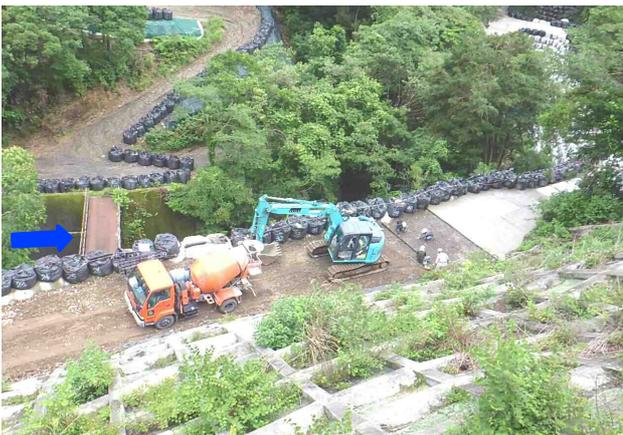
コンクリート舗装を施工し、雨天時の路面洗掘による濁水を防ぎます。

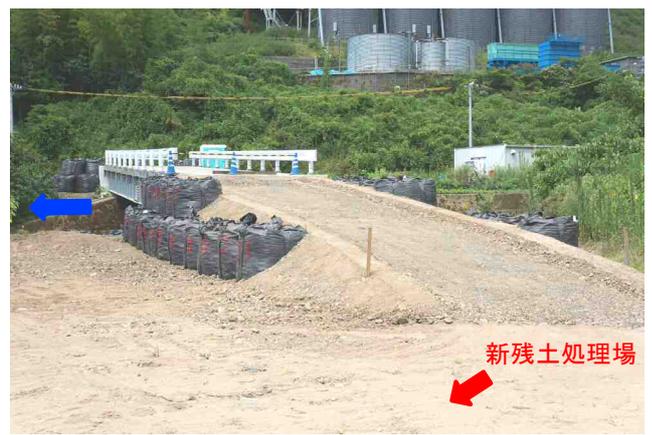
新残土処理場へ渡るため、盛土による工事用道路を設置しています。

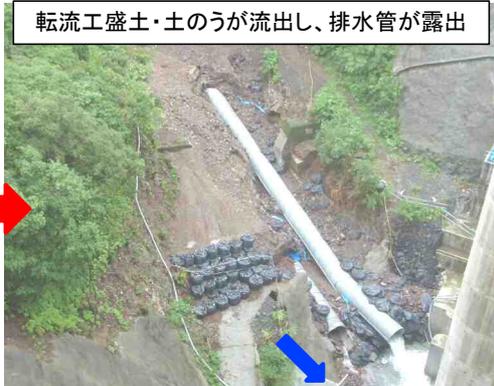
転流工盛土・土のうが流出し、排水管が露出

このたび、西日本中に大きな被害をもたらしました「平成30年7月豪雨」により、和食ダムにおいても、左岸再掘削に向けて造成をしていた土砂集積ヤード、河川水を上流からヤードの下を流すための転流工や仮設施設が被害を受けました。

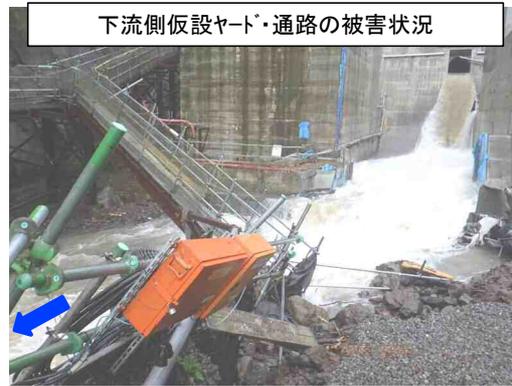
下流側仮設ヤード・通路の被害状況

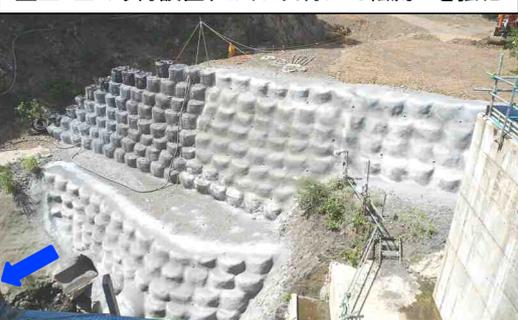
盛土・土のう再設置、モルタル吹付にて転流工を強化

今後は大雨等増水に備えた余水吐き、仮設物の流出防止対策としてモルタル吹付を実施する予定です。

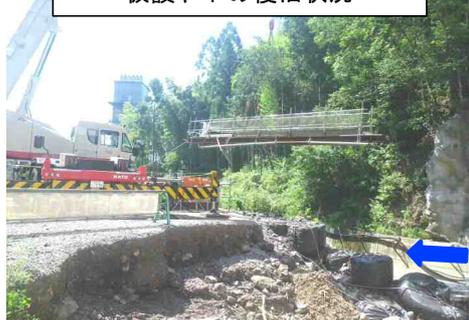
仮設ヤードの復旧状況

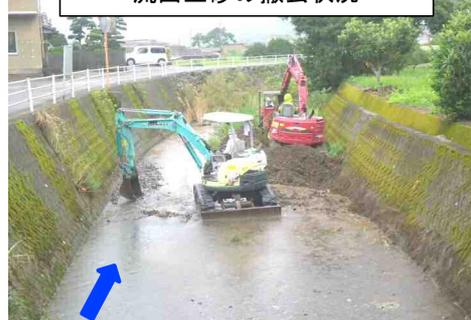
流出土砂の撤去状況

現在は河川内の土砂や流出物の撤去は完了しました。
