第5回
新たな管理型産業廃棄物最終処分場施設整備専門委員会

令和5年12月
高知県、（公財）エコサイクル高知

(2-1) 南側斜面の安全対策について

(2-4) 浸出水処理施設の基本設計について

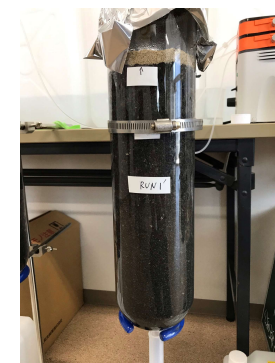
カラム試験の様子

- 液固比、浸出水処理施設の処理能力、処分場廃止時の浸出水目標水質の設定の検討過程において実施。
 - 試験方法は、現行施設で受入している主な廃棄物を試料（燃え殻、燃え殻及びばいじんの混合物、鋳さい、廃石膏ボード）として、カラム内に充填、散水を実施し、浸出水の水質を測定。
 - 水質測定の結果、燃え殻、ばいじん、鋳さいを充填した試料において、pHが10.0以上とアルカリ性を示し、廃止基準値（pH5.8～8.6）を満足せず。散水量を多くした場合でも、同様にアルカリ性を示す結果となった。
 - ただし、浸出水のpHについて、実際の処分場では、散水による洗い流しに加えて、浸出水集排水管、ガス抜き管による空気流入により、中性化に向かうと推定。（現行施設では、浸出水のpHは6.4～8.0で推移しており、廃止基準値を満足）
- **なお、施設の廃止時点において、廃止基準値や目標水質に到達していない場合には、仮に液固比『3.0』に到達していたとしても、散水を続け、基準を満足するまで維持管理を継続する。**
- **また、具体的な埋立方法や散水強度等については、今後、策定を進める施設の「管理・運営マニュアル」で決めていく。併せて、空気流入下での追加試験等の検討も行う。**

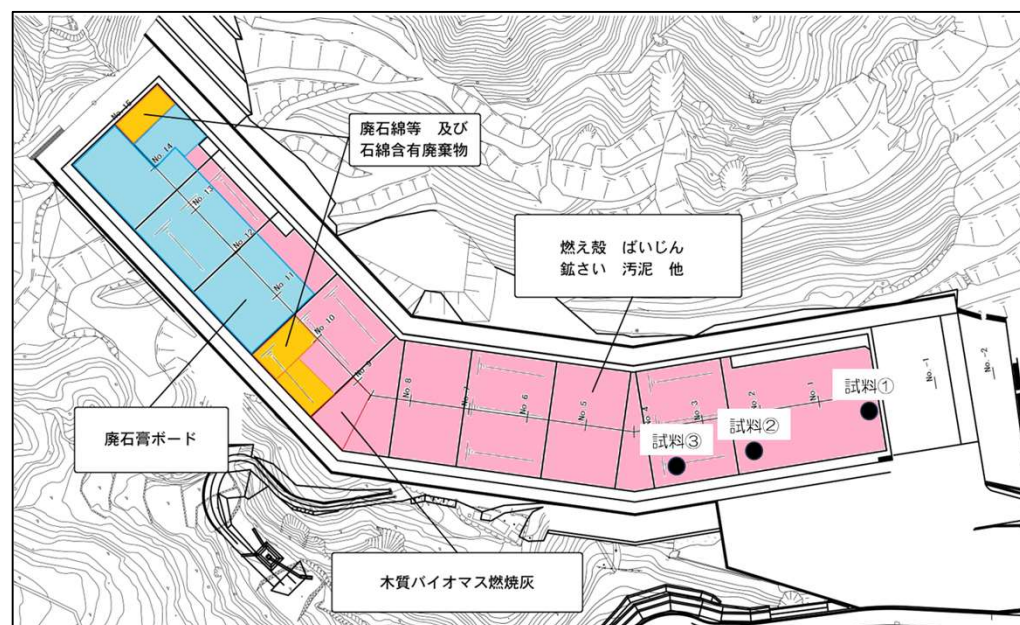
ボーリング地点

- 現行施設の浸出水原水（1回測定/年）のpHは6.4～8.0で推移しており、アルカリ性の浸出水はこれまで確認されていない。
- 現行施設の構造は、浸出水集排水管及び豎型管を設置した準好気性埋立構造。
- 現行施設内の散水区域でボーリングし、採取した層の溶出試験の結果では、ほぼ全ての採取層において、アルカリ性の溶出液が確認されている。

水質項目	採取層	試料①	試料②	試料③
pH	上層（-1～-2m）	10.0	10.9	12.0
	中層（-3～-5m）	11.0	9.6	5.4
	下層（-6～-8m）	11.0	11.1	10.3

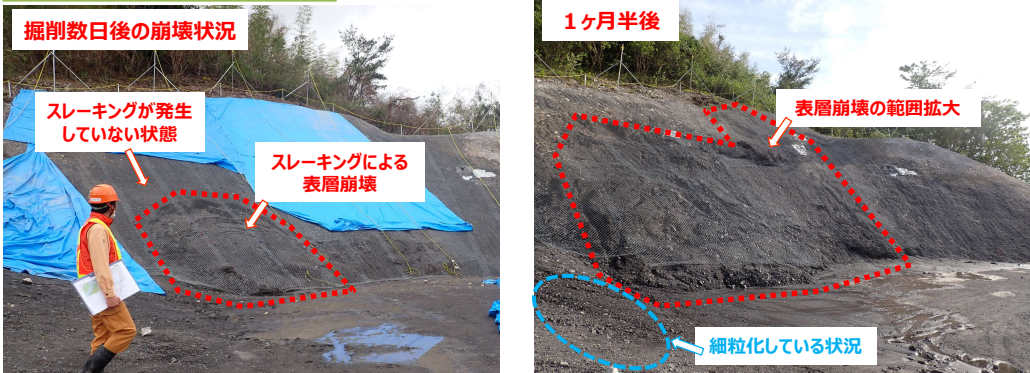
スレーキングの発生状況

- 新処分場の南側斜面を1:0.8勾配で掘削後2～3日で表層崩壊が生じたため、1:1.5勾配で再掘削を行ったが5日で表層崩壊。（R5.2～3月中旬）
- 主な原因はスレーキング（土塊が細粒化する現象）が発生し、斜面勾配を維持できなかったため。
- 室内試験によるスレーキングの判定では、掘削してからスレーキングが発生するまでの変位時間の予測は困難。
- 今回の場合、掘削後数日でスレーキングが発生していることから、法枠工等の対策工事を行う時間が確保出来ないため「安定勾配の確保」を選定する。
- また、安定勾配の確保に加え、斜面表層部では、重力の影響で長期間ゆっくりとした速度で下方に移動、変形する現象「重力性変形」や、雨水による浸食がみられるため、表層対策についても検討する。

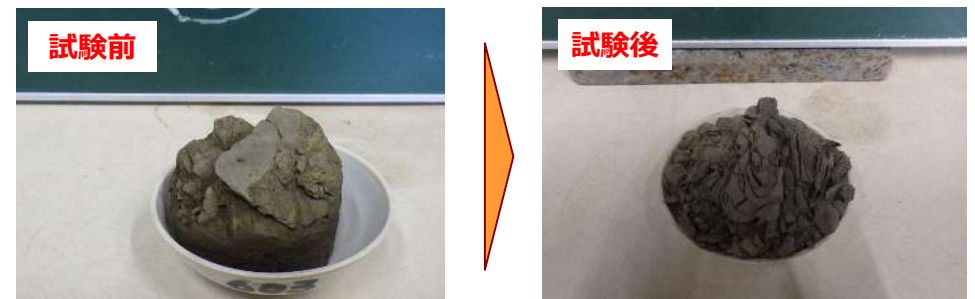
スレーキングとは

- 土塊や軟岩が吸水による膨張と乾燥による収縮を繰り返すことで細粒化し、ばらばらになる現象

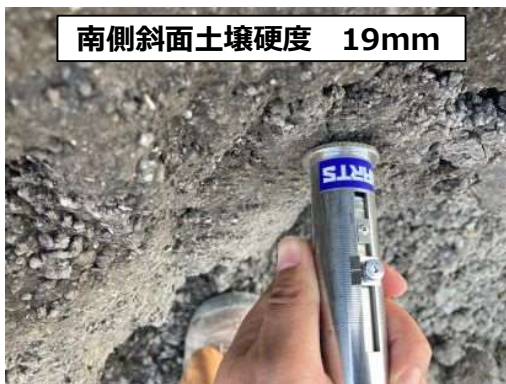
山中式土壌硬度計による測定 (R5. 6月測定)

- 南側斜面は、土壌硬度が19mmであることが判明したため「道路土工-切土工・斜面安定工指針」に記載のある“**風化が速い岩のり面勾配**” 付表2-2より、土壌硬度が24mm以下である**岩質区分「Ⅲ」**に区分され、土砂のような状態であることが示されている。
- 実施設計時の南側斜面の切土高さは20m以上あり、**岩質区分Ⅲと切土高20m以上**で、付図2-5 のとおり、適正斜面勾配は1:2.0となる。

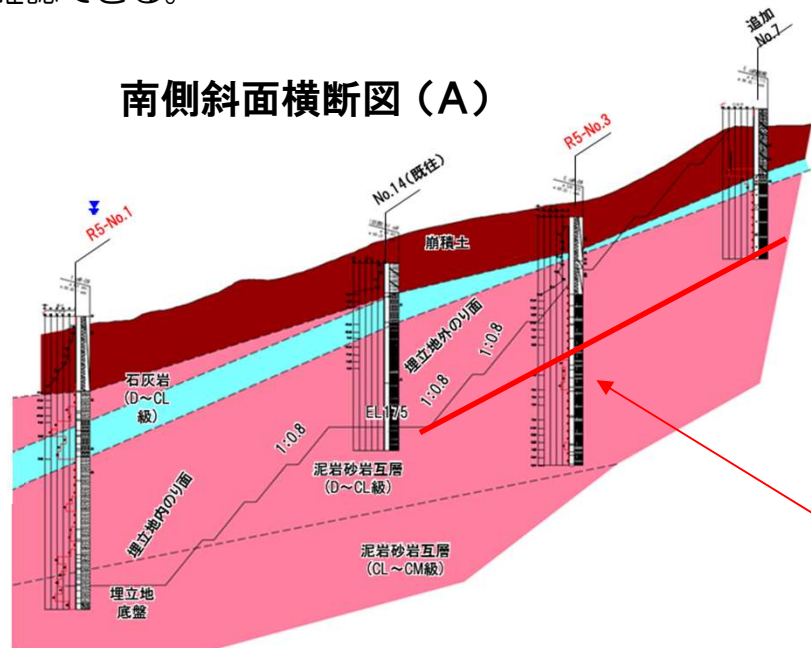
南側斜面横断図 (A)

**1:2.0斜面位置
ともに泥岩(D級)
主体斜面**

- 処分場予定地に隣接した西側の工事用道路上部と、南側斜面の適正斜面勾配はともに1:2.0勾配であり、斜面表面に泥岩主体の岩盤（D～CL級）が現れる状況も類似しているため、工事用道路の斜面を南側斜面の安定勾配検討の参考とする。
- 工事用道路では、1:1.0勾配で掘削した斜面が施工中に崩壊しているが、1:2.0勾配で施工した斜面は、施工後1年以上経過した後も、大きな崩れは見られず安定している状況が確認できる。

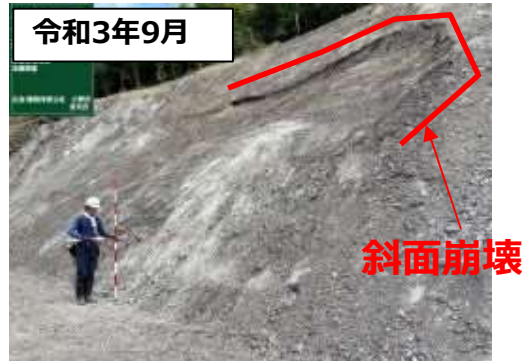
1:1.0勾配斜面
施工中の崩壊状況

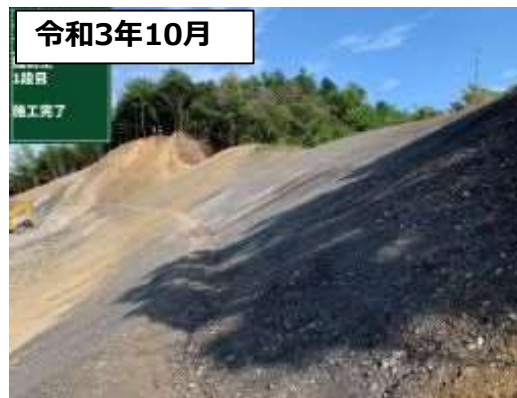
1:2.0勾配斜面
施工直後の状況

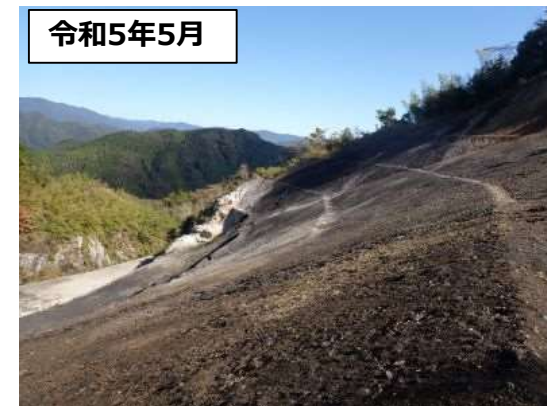
1:2.0勾配斜面
施工後1年7カ月以上

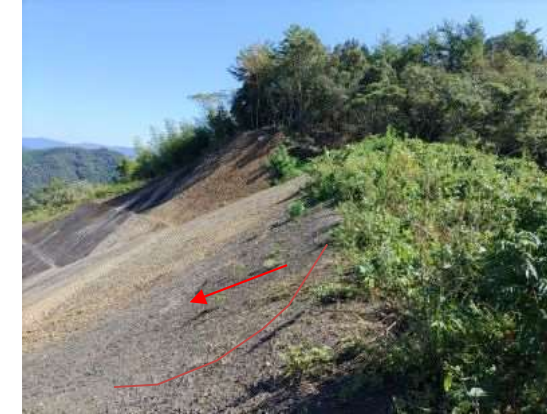
改良土盛土
 現地発生土にセメント系固着材を混合し、地盤支持力を高め、崩れにくい土質に改良された土

・改良土盛土部は被覆施設の基礎部分にもなり、地盤支持力20t/m²以上で柱を支えるのに十分な強度となります。

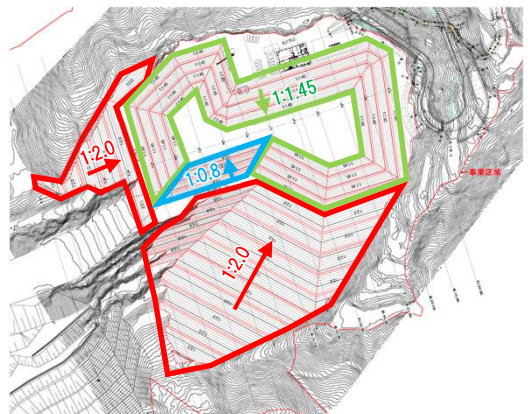
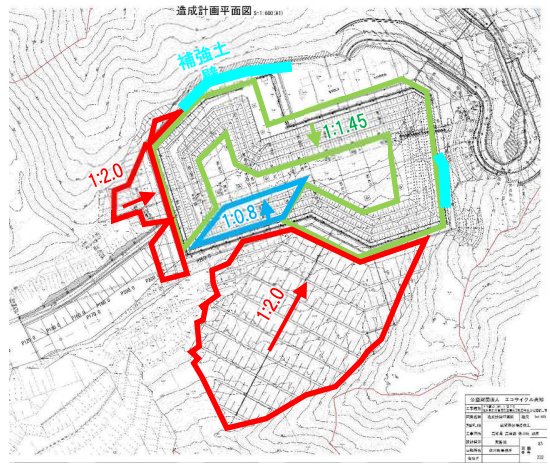
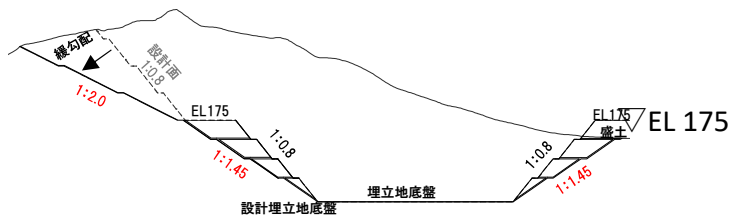
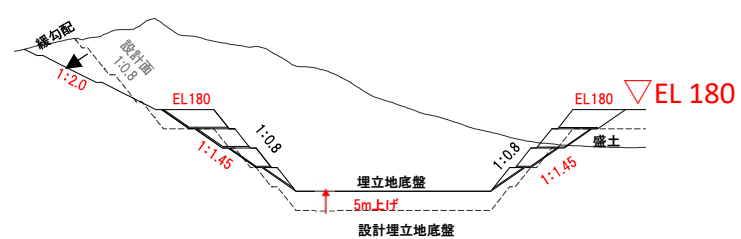
工 法	対策案1：地盤高を当初のままとする案 (埋立地内1:1.45+地山補強土工、埋立地外1:2.0)	対策案2：地盤高を当初から5m上げる案 (同左)
平面図

法面勾配及び造成宅盤変更に伴う概算工事費費	約8億円	約6億円
残土量	約600,000m ³	約400,000m ³
残土処理期間	12ヶ月	8ヶ月
評 価	△	◎ 採用

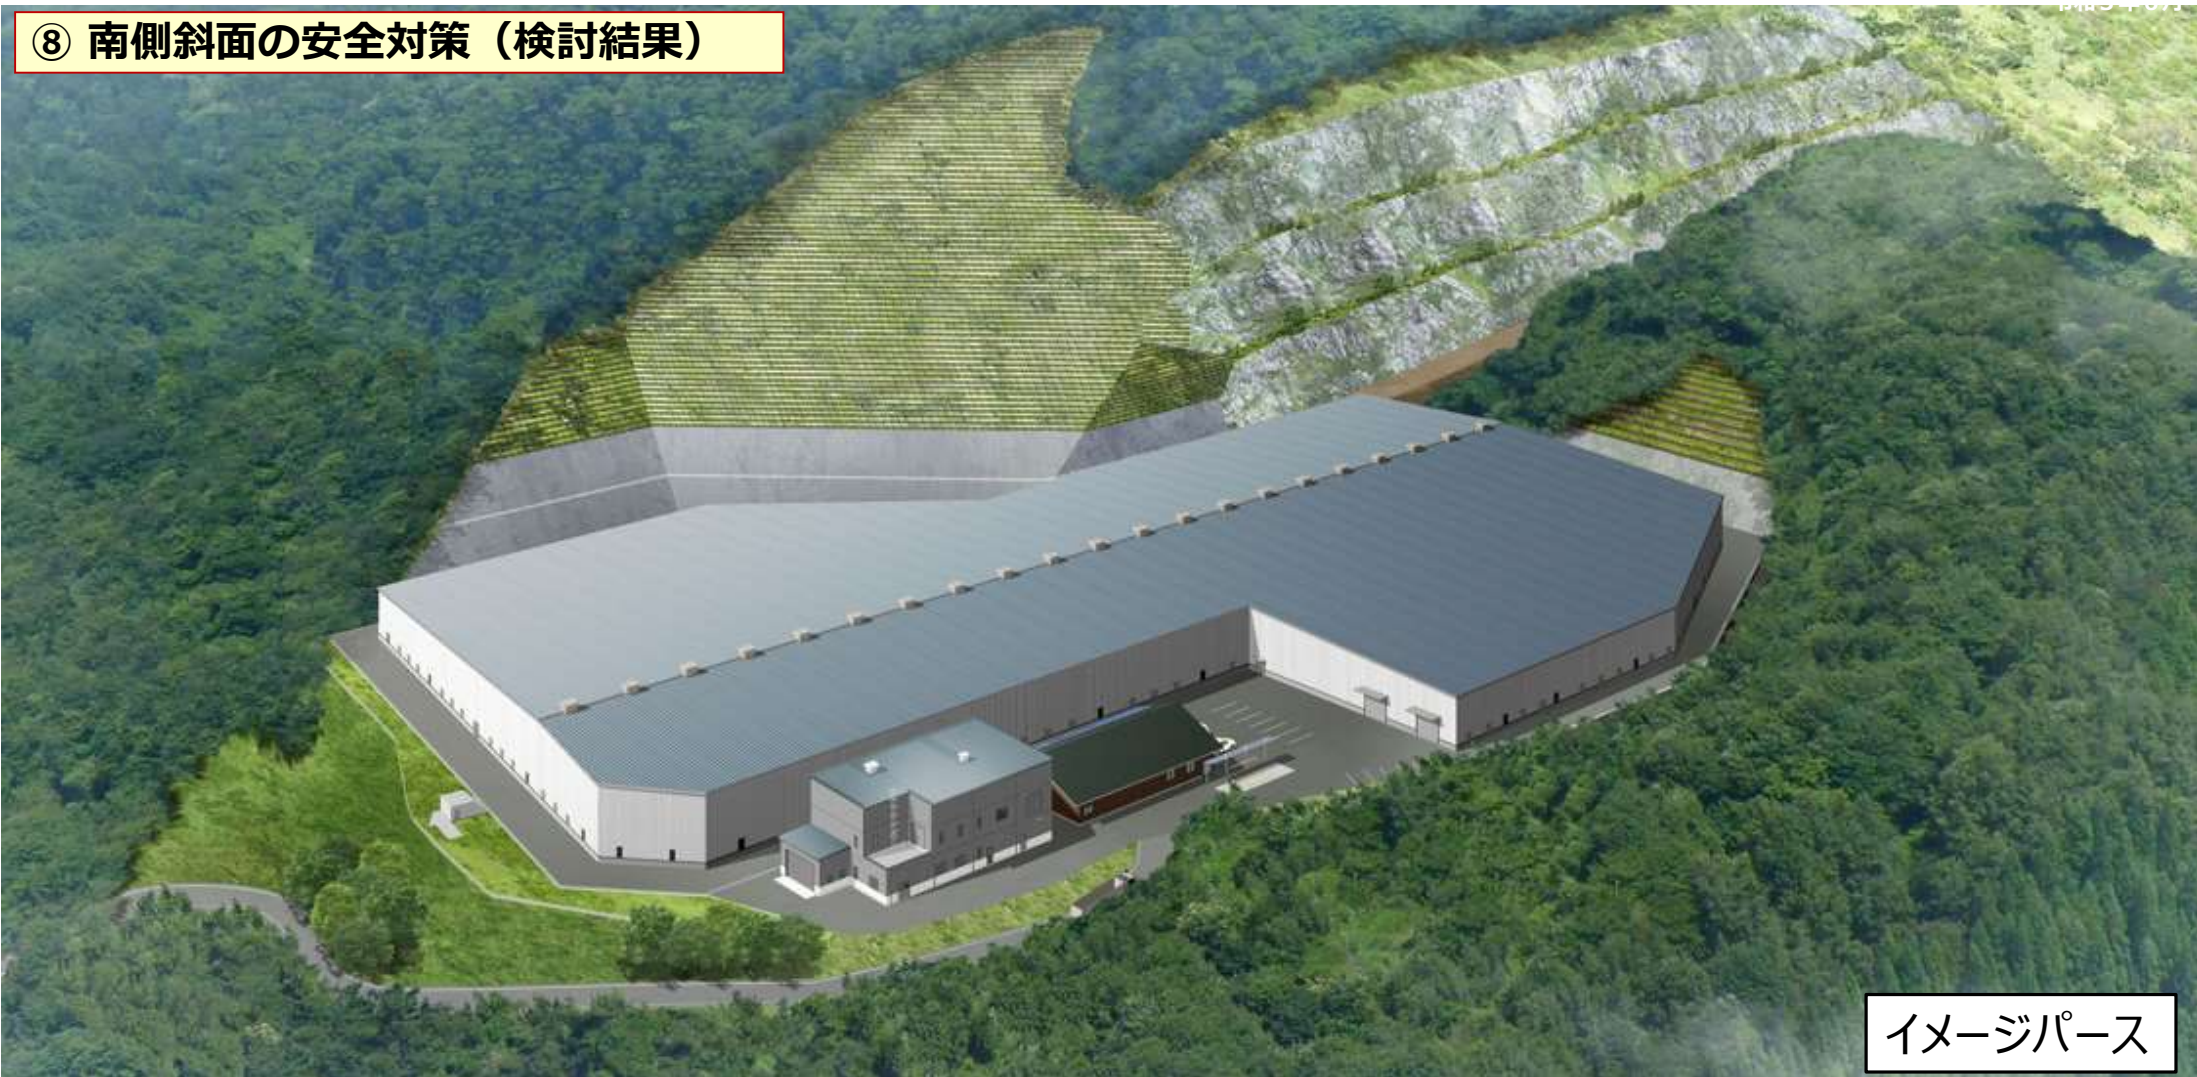
（結論）

- (1) 地盤面を5m上昇させる。
- (2) 斜面の緩勾配化。（ $S=1:0.8 \Rightarrow S=1:2.0$ ）
- (3) 自然植生の回復を促す編柵工及び、下部2段のコンクリート吹付工の設置
- (4) 改良土盛土による被覆施設の地盤支持力を確保。
- (5) 当面の間、斜面観測を継続し、万が一大きな動きが見られた場合には、責任をもって対応にあたる。

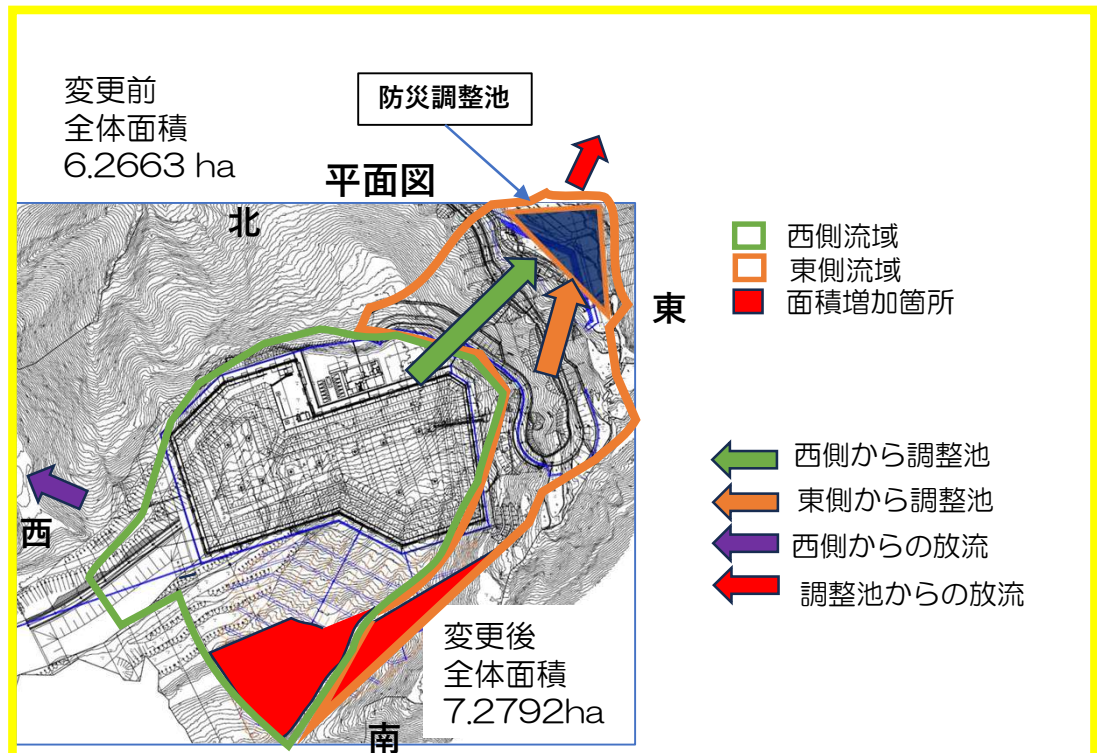
発注時設計

- 発注時設計では、西側流域からの放流先が私有地であったため、西側流域の流出量を東側流域にある調整池に流出先を変更し、全ての流出量を調整量としていた。
- 見直し設計では、寄付により、西側周辺の私有地が財団所有地となったことから、西側流域への降雨量の60%を西側に放流を行うことで、調整量を抑える。

流出係数 開発前 0.6 開発後 0.9

開発前は降雨量の60%が流出し、開発後は降雨量の90%が流出することとなり、開発前の流出量（降雨量の60%）が放流先の変更が無ければ放流できる量となる。

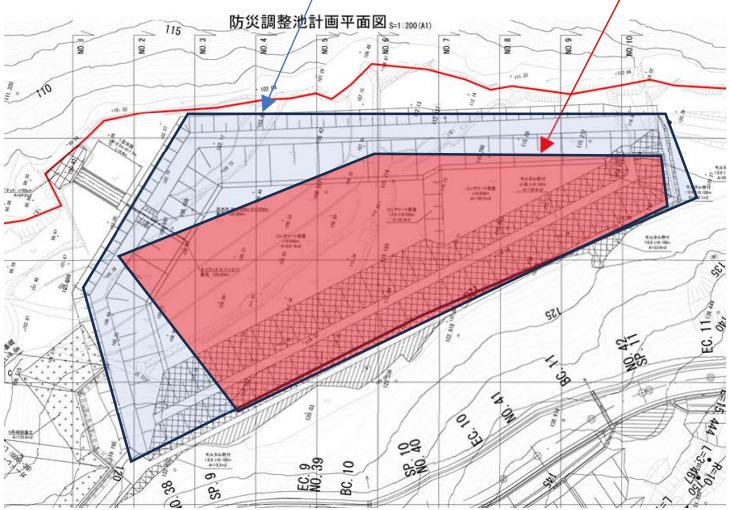
平面図

発注時設計位置 見直し設計位置

見直し	発注時
重力式擁壁	(//)	(//)
100年確率降雨強度	(//)	(//)
調整池容量	V = 約 8,500 ^m ₃	(約20,350 ^m ₃)
擁壁延長	L = 113.5m	(133m)
擁壁工	V = 8,750 ^m ₃	(12,612 ^m ₃)

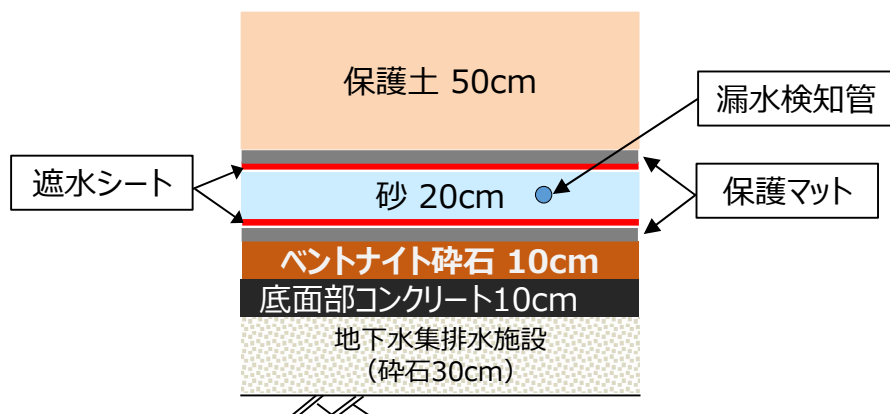
現在の設計断面図

- 「廃棄物最終処分場 遮水システムハンドブック（特定非営利活動法人最終処分場技術システム研究協会著）P61」では、中間保護材の設置目的として、埋立作業用車両の走行または作業による衝撃その他の負荷によりシートが損傷することを防ぐため、「**遮水シートに直接接触しないよう保護マットを使用することが望ましい**」との参考となる記載がある。
- 一方、現在の設計では、漏水検知システム（漏水検知管）を保護するために必要となる**中間層（砂：20cm）と遮水シートは直接接触**している。
- また、他県の事例では、底盤遮水工の中間保護土と遮水シートの間には、保護マットが設置されている。

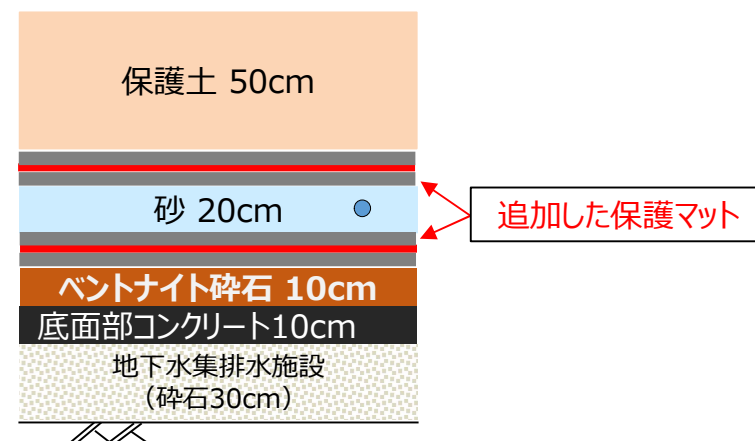
見直し後の断面図（案）

- 工事施工時や開業後の埋立作業での重機稼働による**遮水シートの損傷リスクを最大限排除**するため、**中間層と遮水シートとの間にも保護マットを設置**する。
- なお、設置する保護マットについて、接地面はベントナイト碎石や廃棄物等よりも粒径の細かい砂の表面であり、耐貫通抵抗性までは求められないことから、**最終処分場で使用されている中で最も経済的となる1,000g/ m²を採用**する。

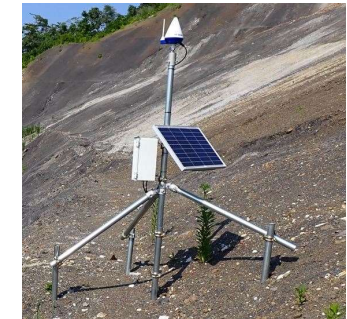
GNSSによる観測状況

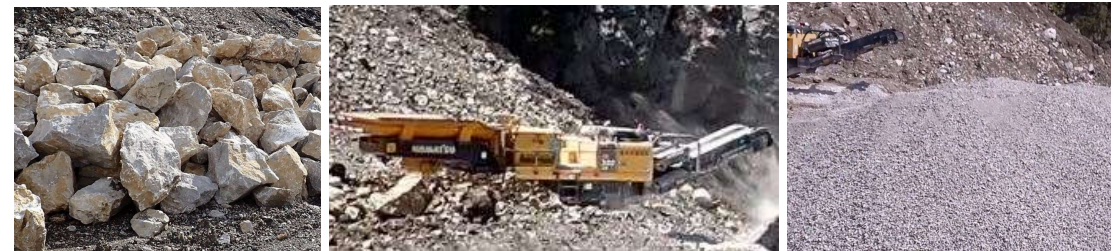
⑦ 中間覆土製造のために自走式破砕機を使用

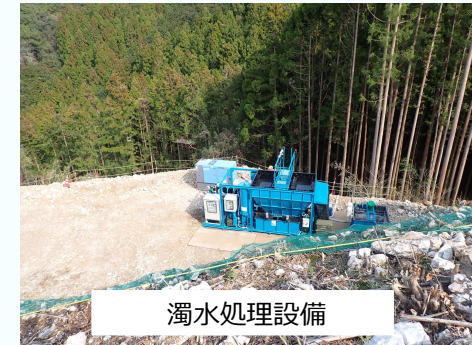
濁水処理設備

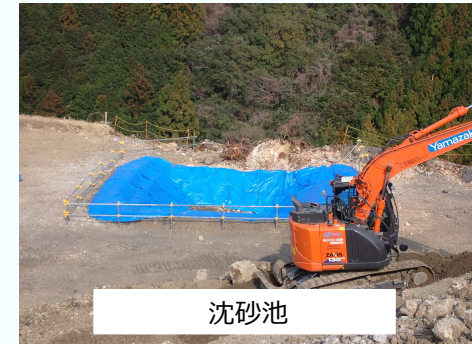
沈砂池
