# 香宗川・烏川周辺 浸水実績図

## 浸水実績範囲

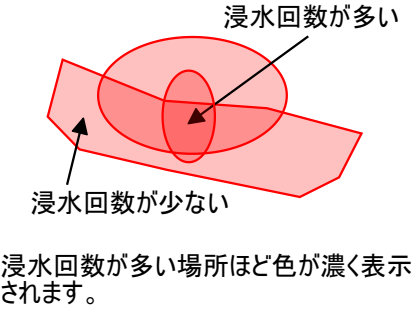
- ・この浸水実績図は、高知県が所有している情報を基に整理したものです。
- ・あくまで高知県が把握できた範囲での情報ですので、この浸水実績図で浸水範囲になっていない箇所が、浸水したことがないということではありません。
- ・過去の浸水実績を知っていただくことにより、緊急時の水防活動や避難等に役立てていただくようお願いします。

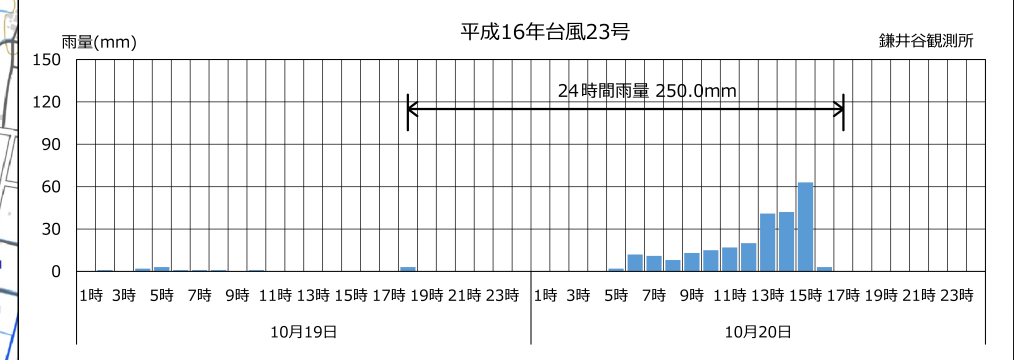
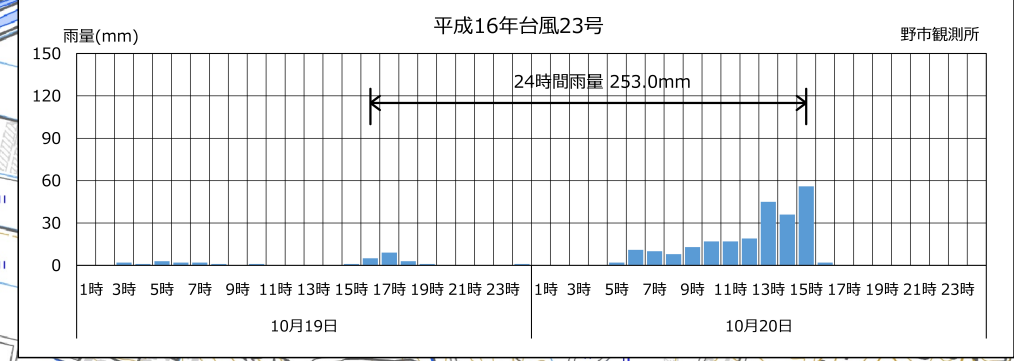
年月	気象要因	24時間雨量 鎌井谷観測所 (高知県)	24時間雨量 野市観測所 (高知県)
平成16年10月	台風23号	250.0mm	253.0mm

時間雨量30mmまたは24時間雨量250mmを超える雨が降った場合は、浸水が発生していますので、一つの目安として注意してください。
