# 仁井田川周辺 浸水実績図

## このマップについて

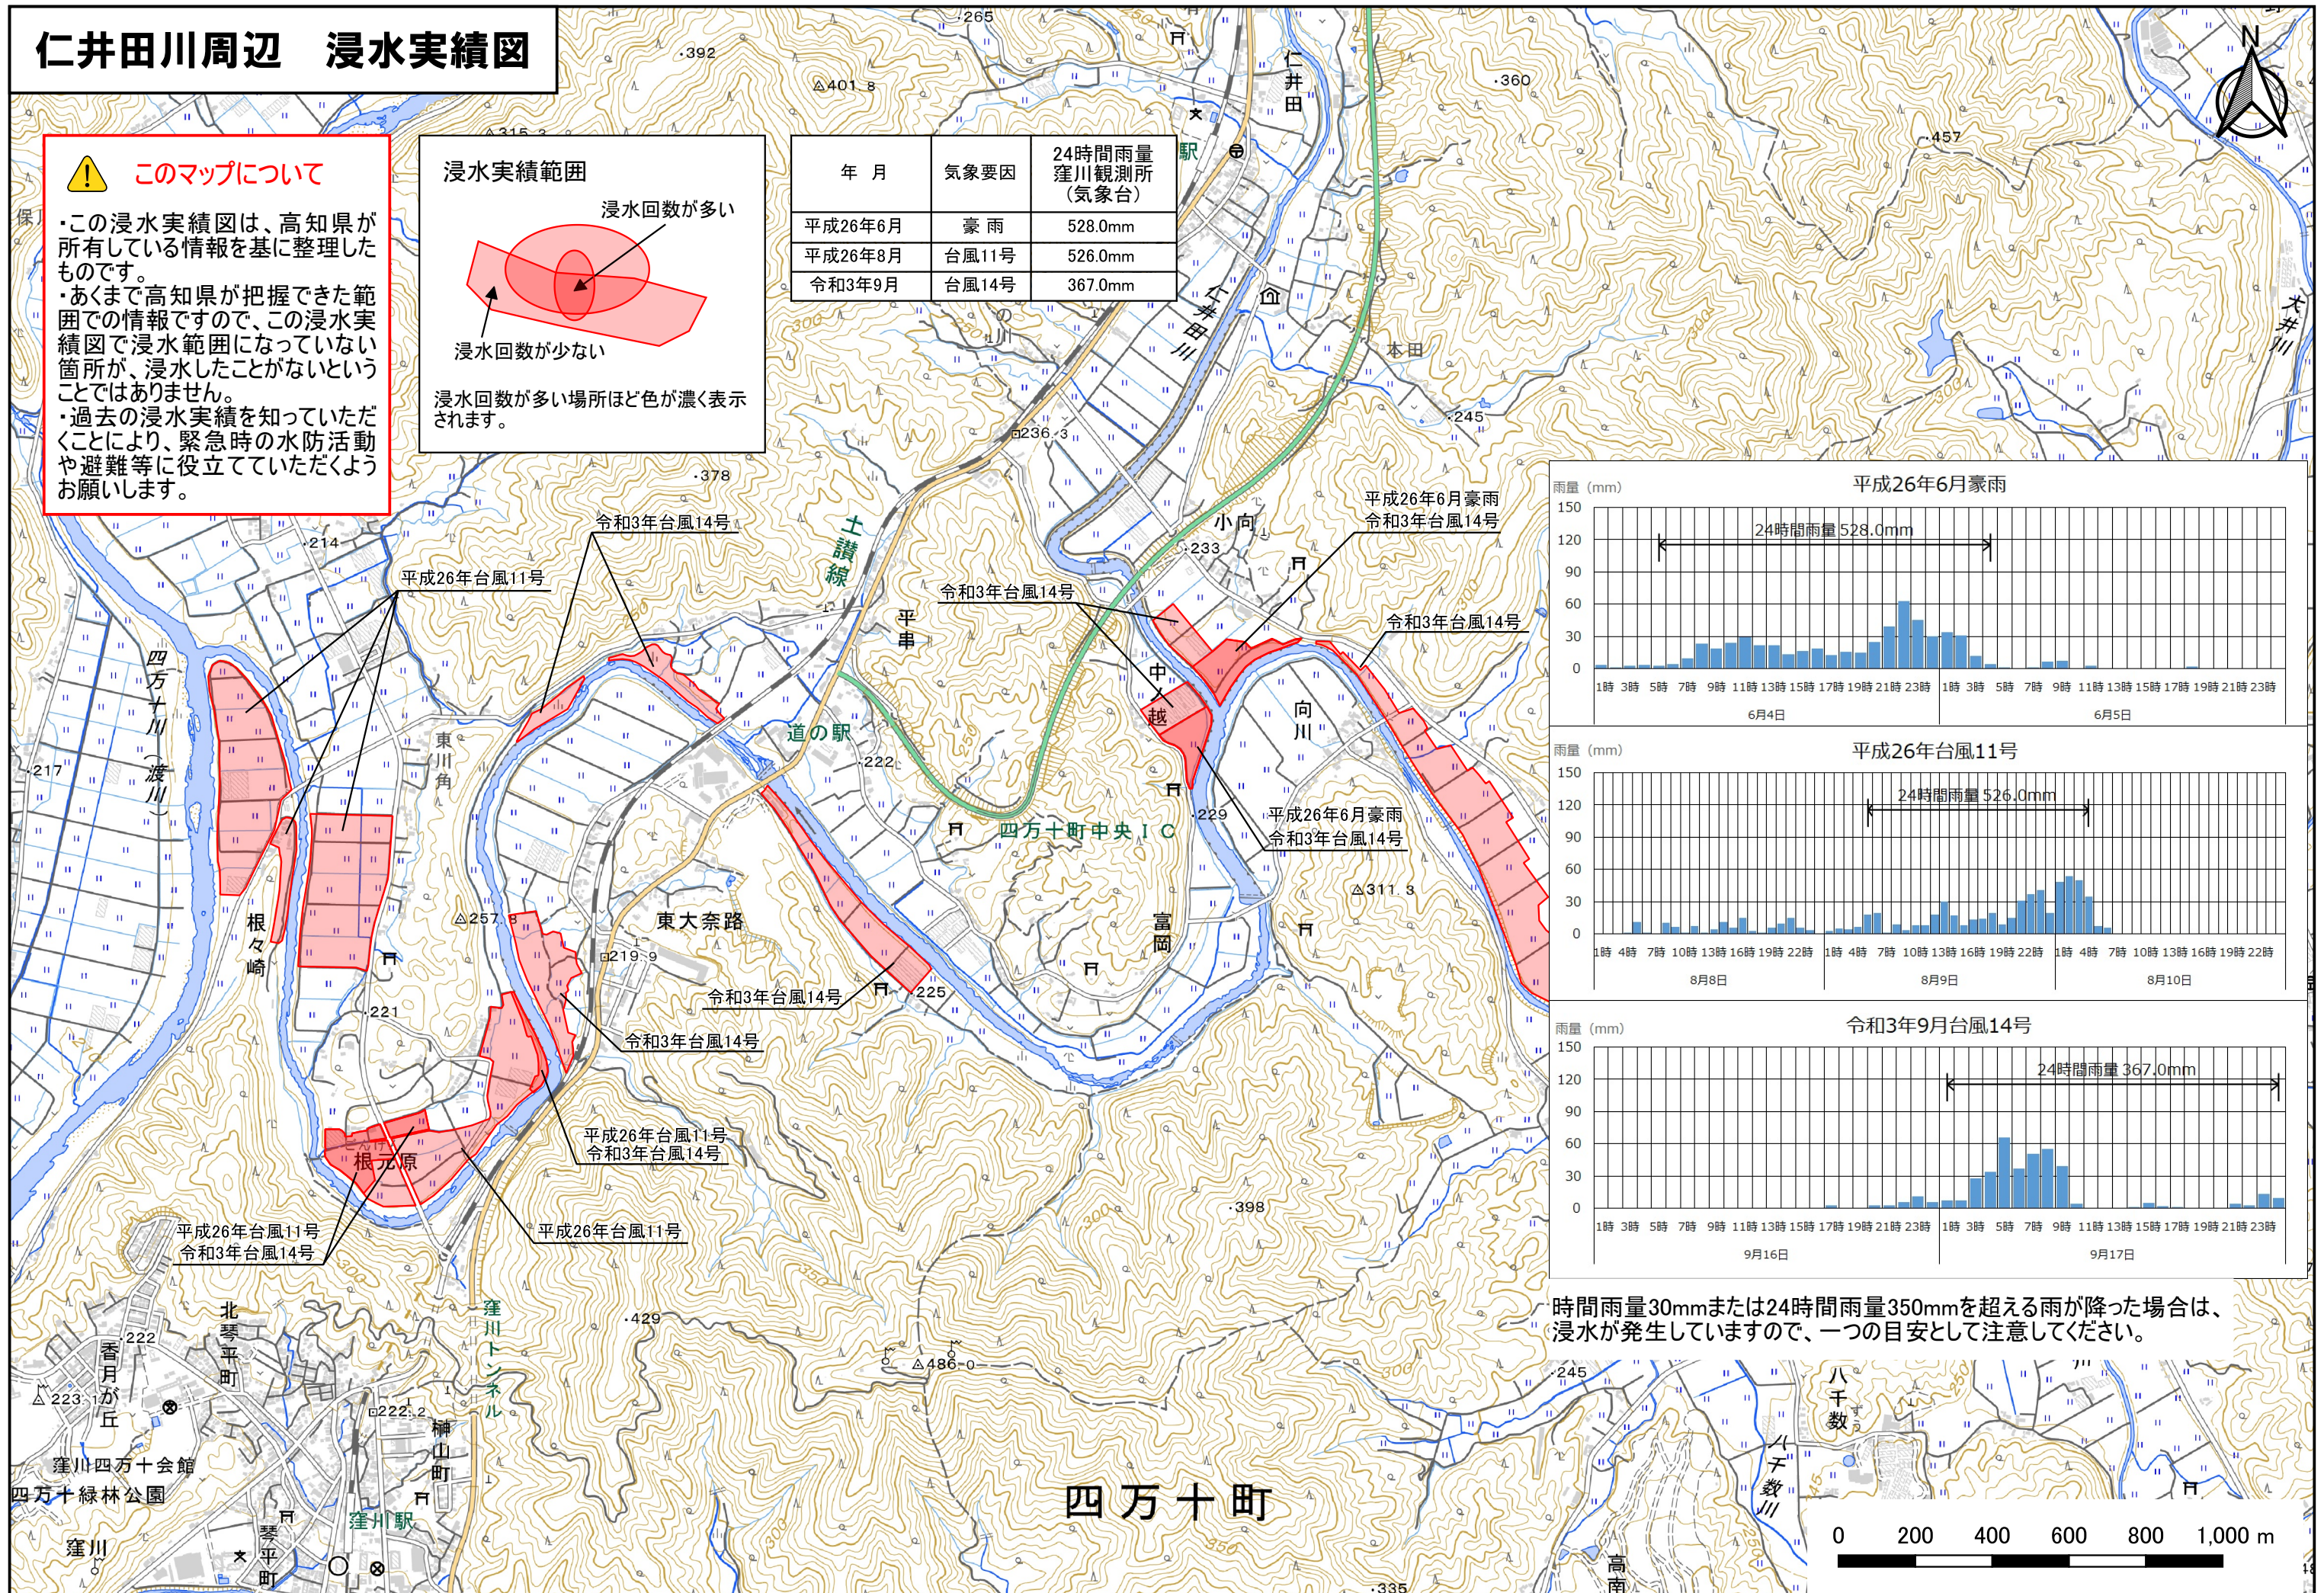
## 浸水実績範囲

浸水回数が多い場所ほど色が濃く表示されます。

年月	気象要因	24時間雨量 窪川観測所 (気象台)
平成26年6月	豪雨	528.0mm
平成26年8月	台風11号	526.0mm
令和3年9月	台風14号	367.0mm

時間雨量30mmまたは24時間雨量350mmを超える雨が降った場合は、浸水が発生していますので、一つの目安として注意してください。
