発生から50年 犠牲者60名の大災害

昭和47年7月5日 繁藤大崩壊

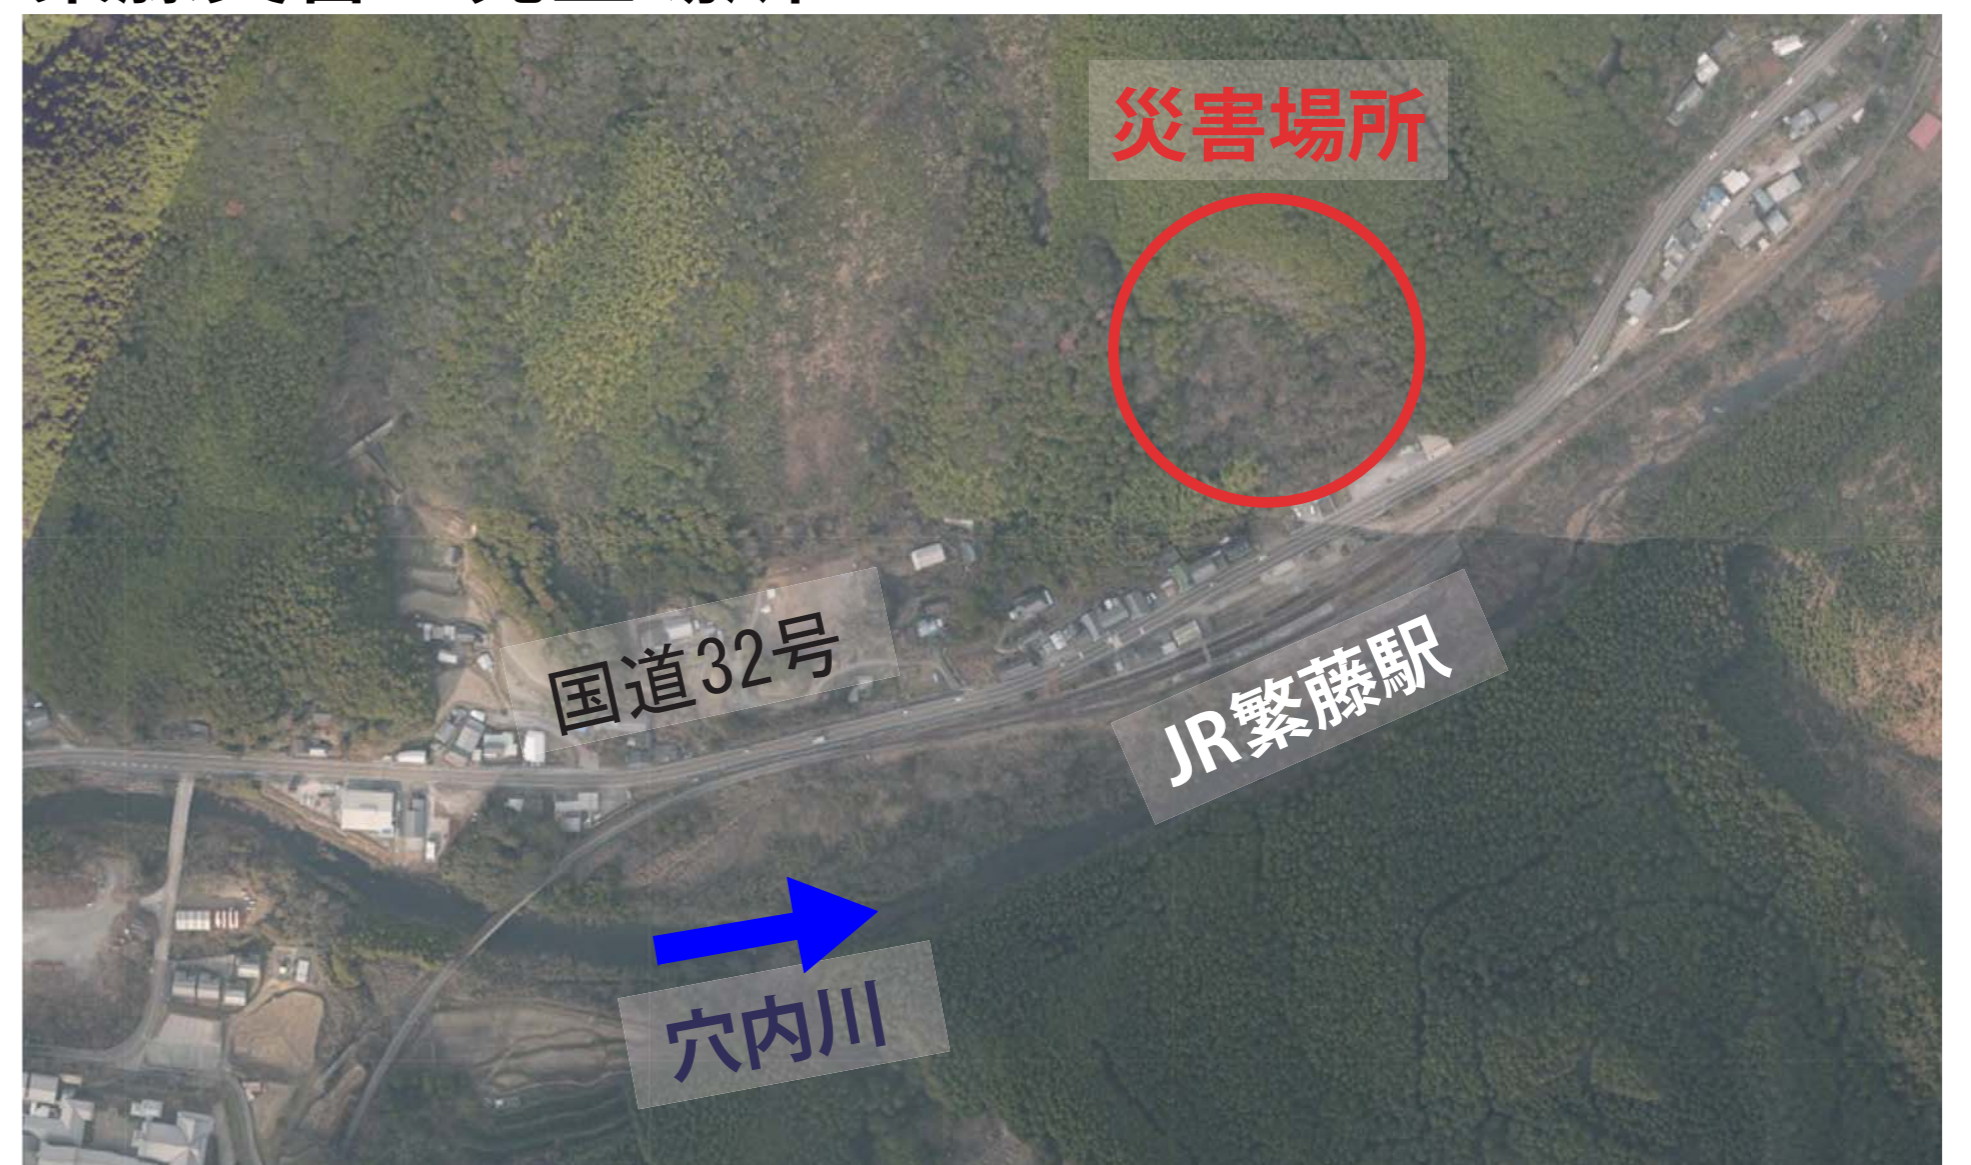
繁藤災害の発生場所

発生日時：昭和47年7月5日 10時50分ごろ
 発生場所：香美市土佐山田町繁藤（繁藤駅北側斜面）
 崩壊規模：幅約200m、高さ約100m、土量10万m³
 被害状況：死者60名、負傷者8名、被災人家11戸
 最大時間雨量：95.5mm（7月5日 5時～6時）
 連続雨量：782.5mm（7月4日 0時～7月5日 11時）

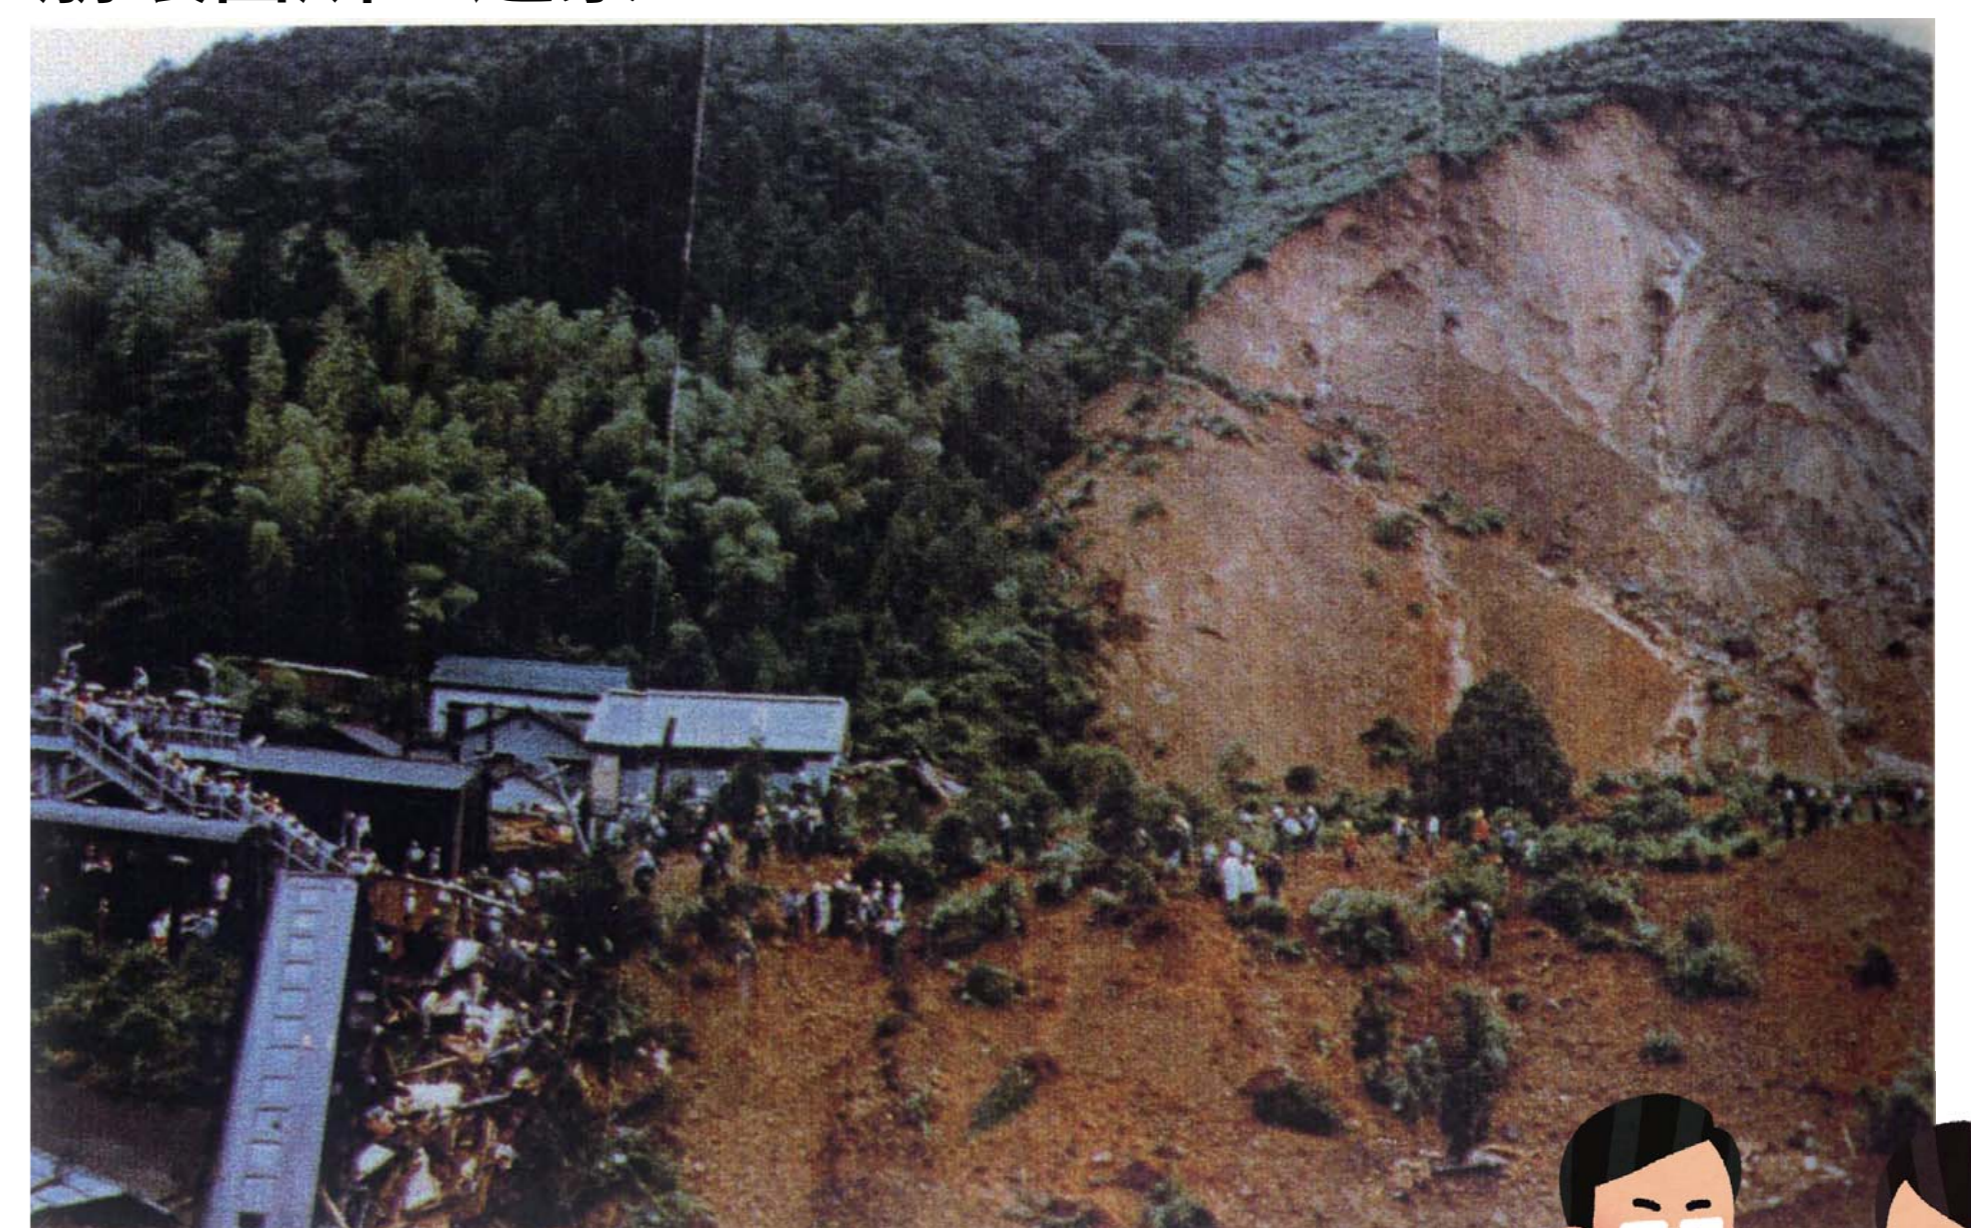
崩壊箇所の近景
