# 連携第2-10号 舟入川事業間連携工事

新進・大谷特定建設工事共同企業体

南海トラフ地震に備えるため、高知市高須本町地区における舟入川左岸河川護岸の耐震補強を行う工事でした。

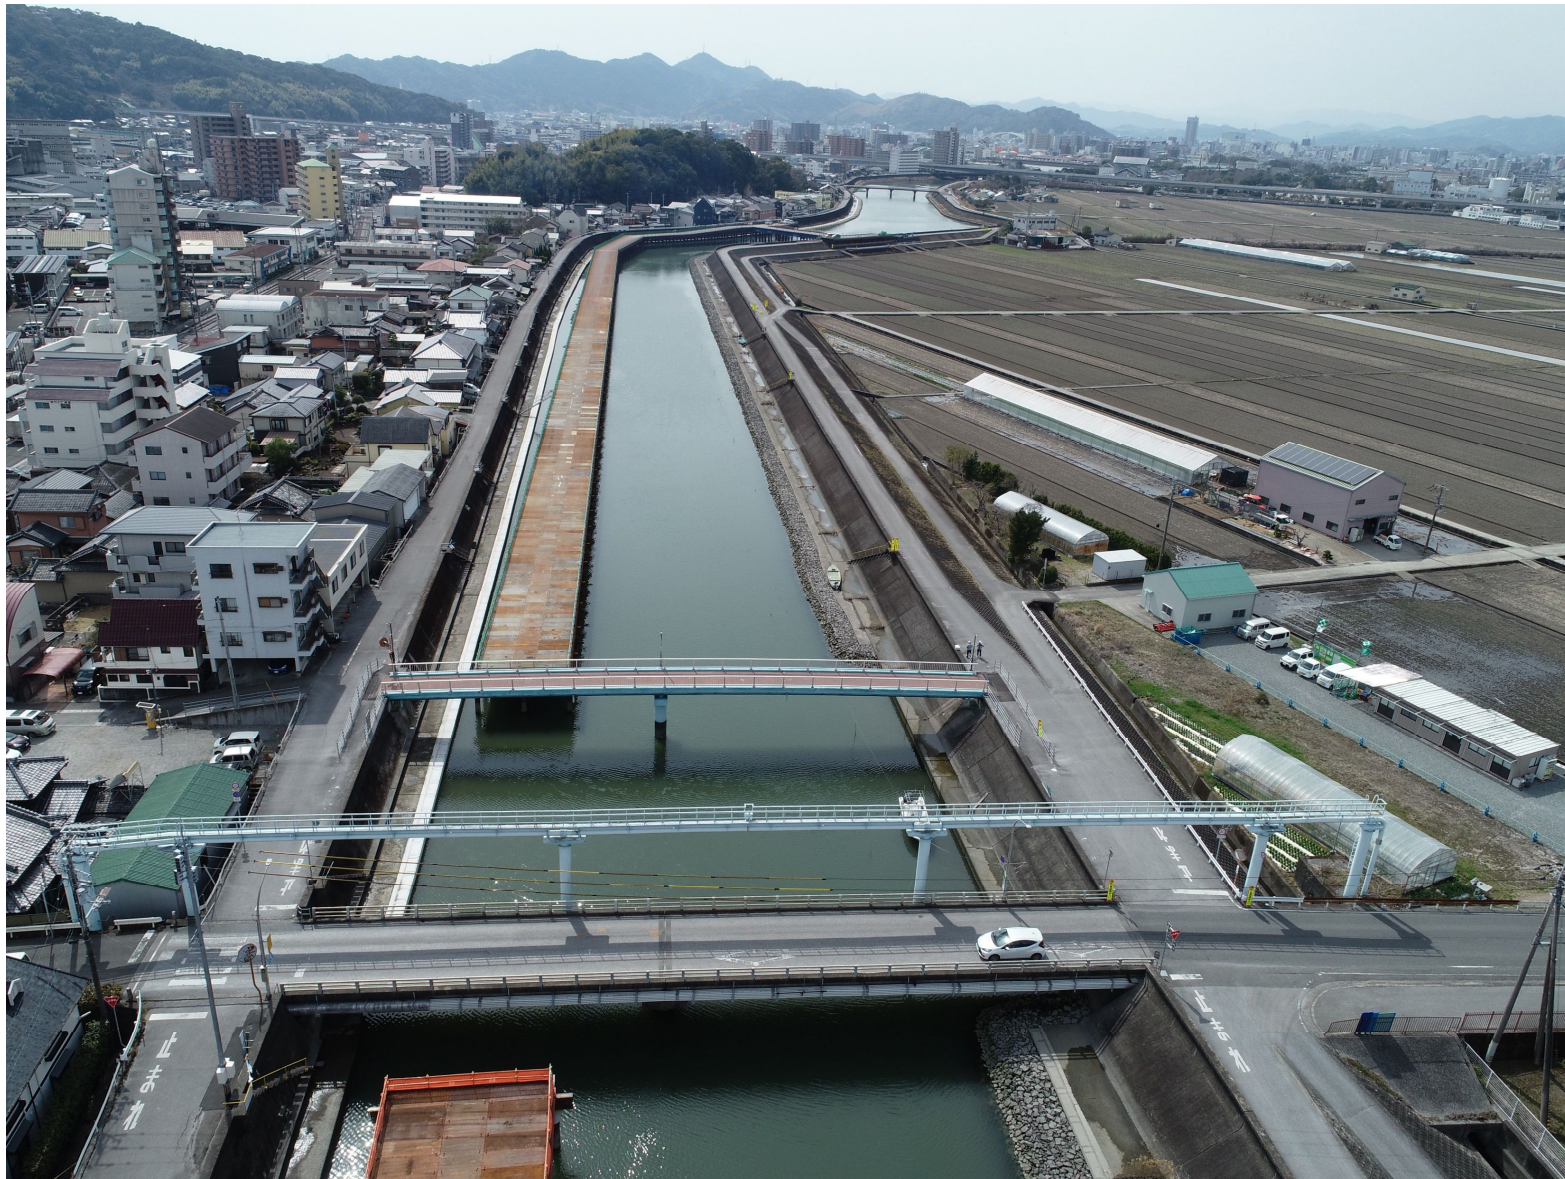
工事名 連携 第2-10号 舟入川事業間連携工事  
工 種 矢板護岸工 矢板工 測 点 1k600附近  
油圧式杭圧入引抜機(WJ併用)  
鋼矢板3w NO.210  
ΣL=17.50m  
建込状況

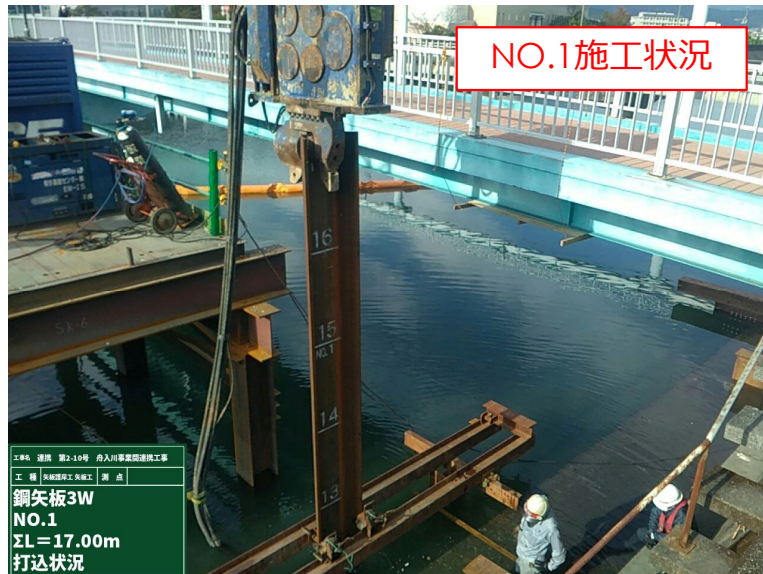
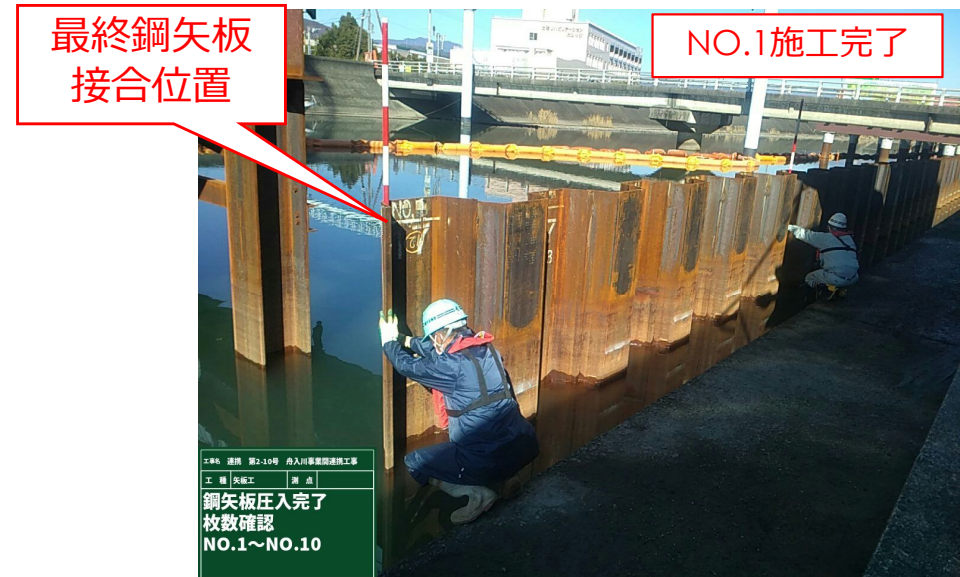
※鋼矢板施工完了箇所への嵌合接合

最終鋼矢板建込み状況

最終鋼矢圧入完了

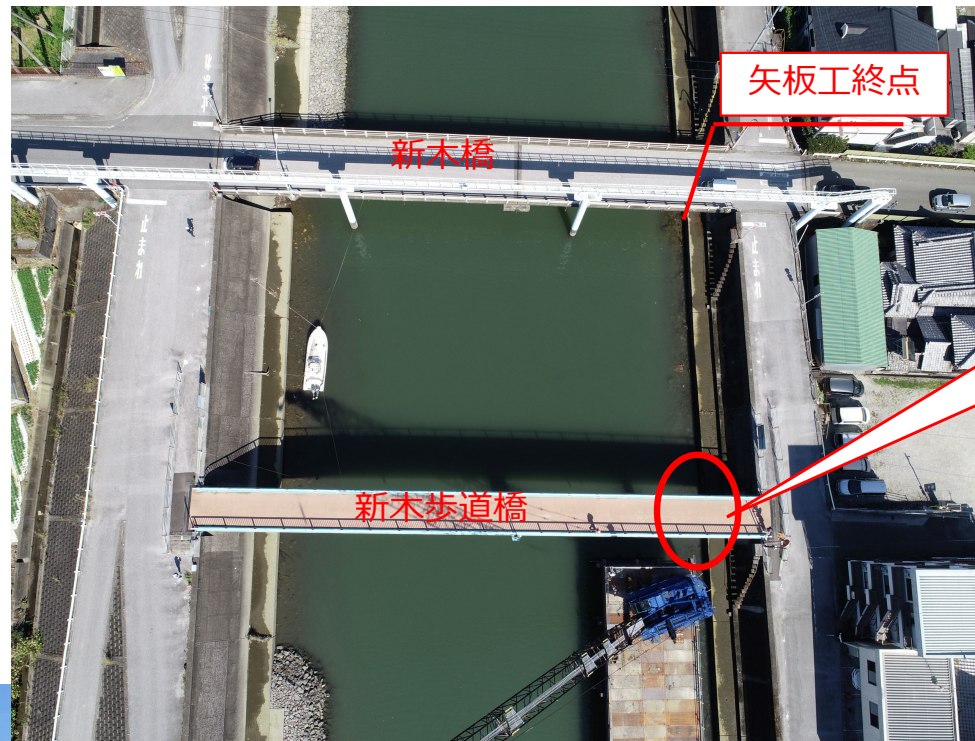
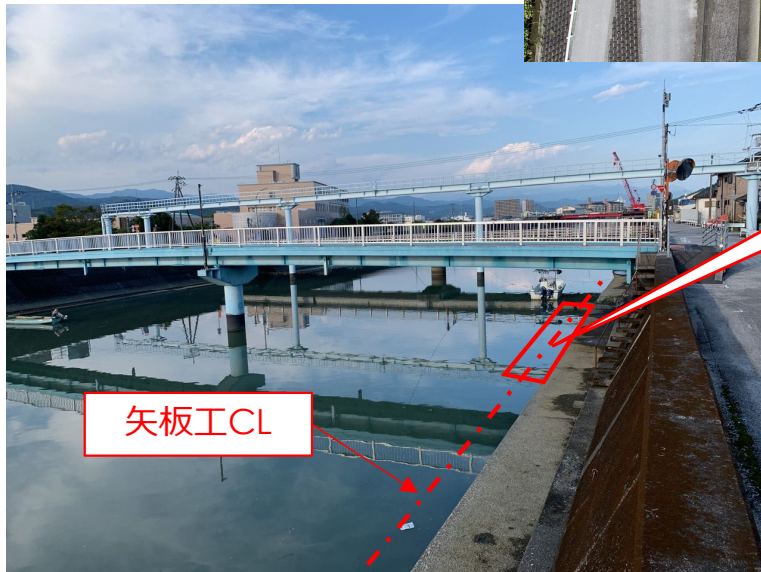
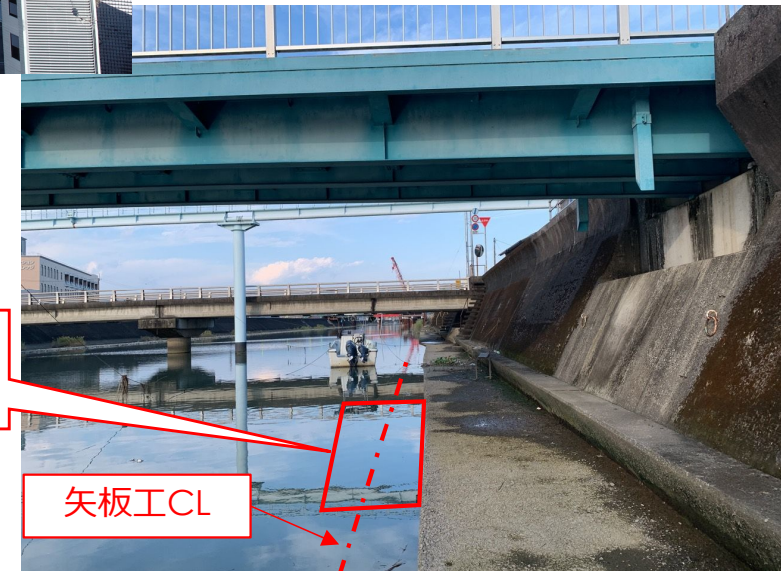
上部障害工法  
施工箇所  
N=14枚

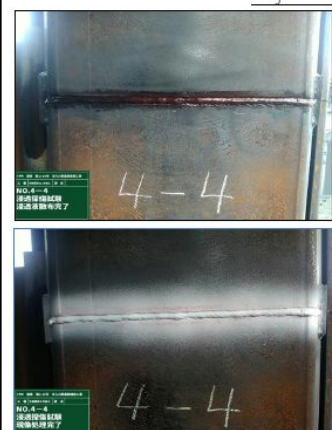
浸透探傷試験

※全449箇所

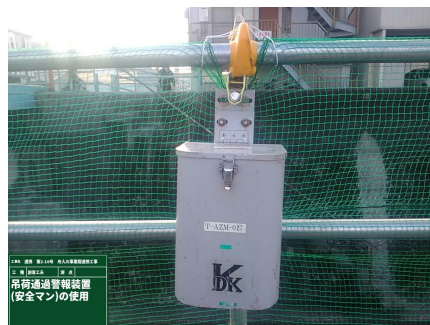
※通行止め確 ※吊荷通過音声確認後上越し開始。 音声装置を作動

吊荷警報装置  
(安全マン)
